Comune di  
**MOLA DI BARI**  
Città Metropolitana di Bari

# PIANO PER L'ELIMINAZIONE DELLE BARRIERE ARCHITETTONICHE

ELAB.  
**ALL.1**

**SCHEDE AMBITO URBANO**

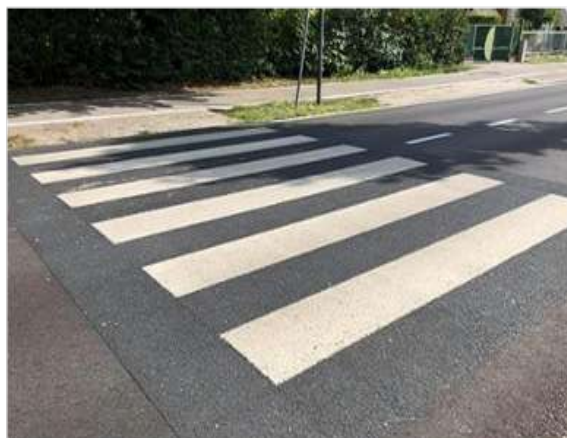
Categoria: SEGNALETICA  
Assenza di segnaletica o segnaletica da ripristinare

Gli attraversamenti pedonali sono evidenziati sulla carreggiata mediante zebrastrade con strisce bianche parallele alla direzione di marcia dei veicoli, di lunghezza non inferiore a 2,50 m, sulle strade locali e su quelle urbane di quartiere, e a 4 m, sulle altre strade; la larghezza delle strisce e degli intervalli è di 50 cm. Nelle strade ad alto volume di traffico gli attraversamenti pedonali devono essere illuminati nelle ore notturne o di scarsa visibilità. Il fondo stradale, in prossimità dell'attraversamento pedonale, potrà essere differenziato mediante rugosità poste su manto stradale al fine di segnalare la necessità di moderare la velocità. Dovrà essere garantita la continuità con i marciapiedi attraverso rampe di raccordo a norma.

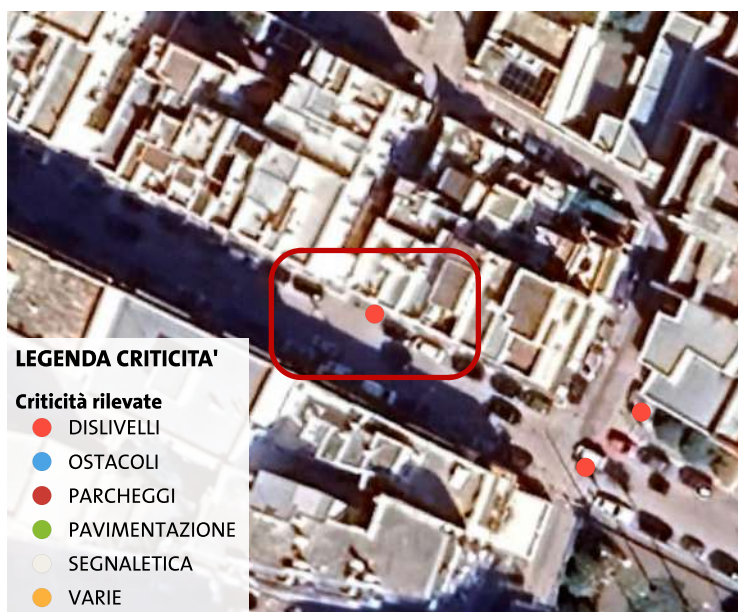
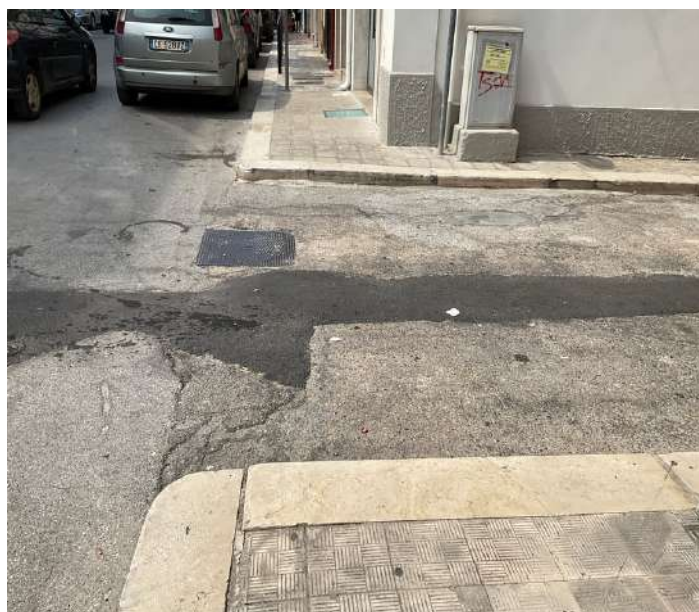
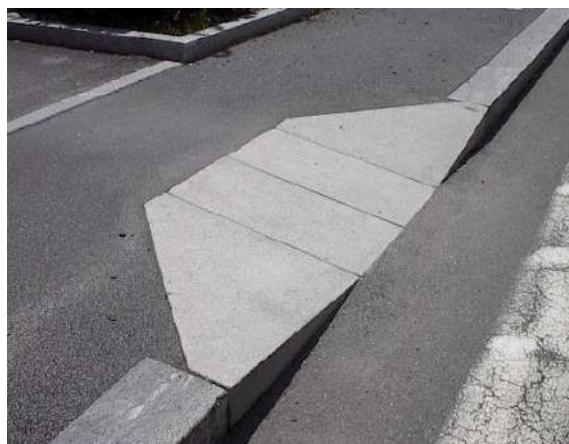
Categoria: DISLIVELLI  
Rampa assente

Raccordo del percorso attraverso la creazione, con asporto/riporto di materiale, di rampa di lunghezza sufficiente ad ottenere una pendenza non superiore al 5% e di larghezza di almeno cm 100. Quando la differenza di quota fra i due piani (pedonale e carrabile) è maggiore di cm 20, si suggerisce di corredarla con cordolo battiruota o elemento di medesima risposta funzionale, nonché di corrimano, su almeno uno dei lati, visivamente percepibile alle persone ipovedenti. Si preferisce l'utilizzo di rampe realizzate mediante blocchi prefabbricati. Demolizione di porzione di marciapiede utile all'inserimento della rampa (in opera o prefabbrica)

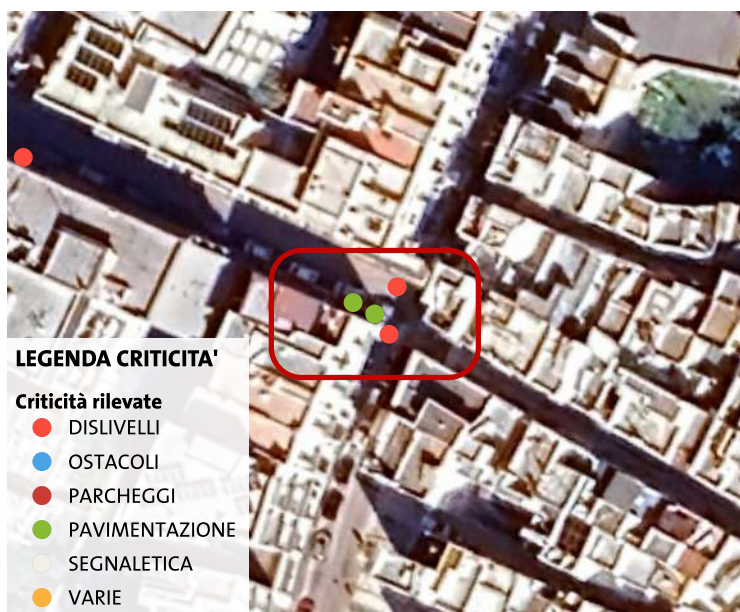
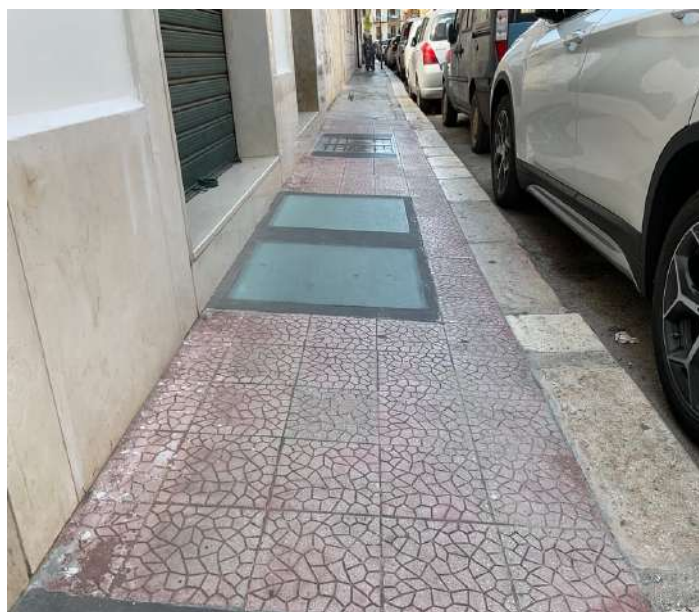
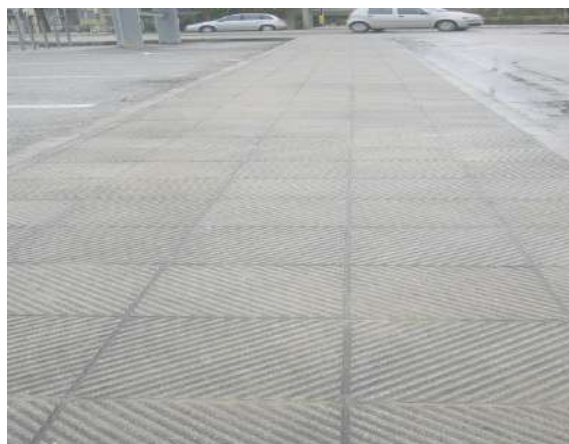
Categoria: PAVIMENTAZIONE  
Presenza di sconnessioni, buche isolate,  
deformazioni della pavimentazione  
esistente, assenza di porzioni di essa.

Adeguamento della pavimentazione dissestata tramite rimozione delle piastrelle ammalorate e sostituzione delle stesse fino a rendere il piano di calpestio complanare e raccordato adeguatamente alla pavimentazione esistente.  
Rimozione di porzione di pavimentazione esistente compreso il massetto di allettamento. Posa della pavimentazione su nuovo massetto sino ad ottenere un piano calpestabile complanare.

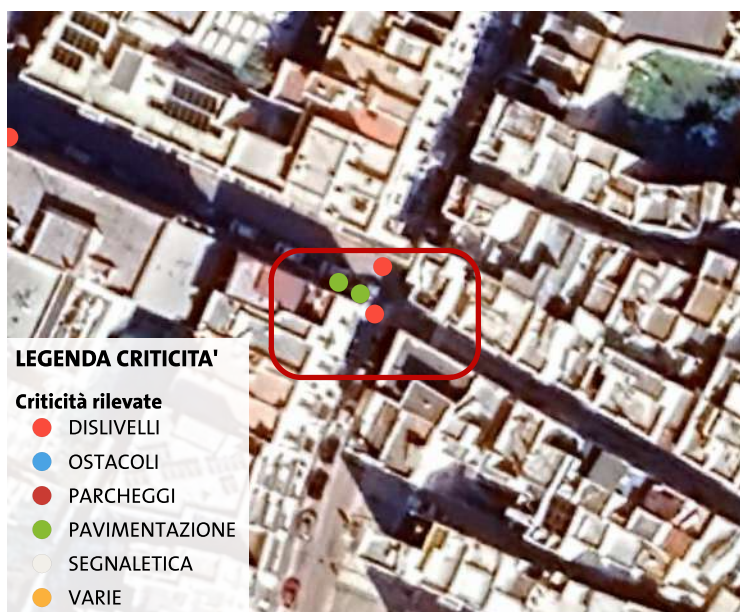
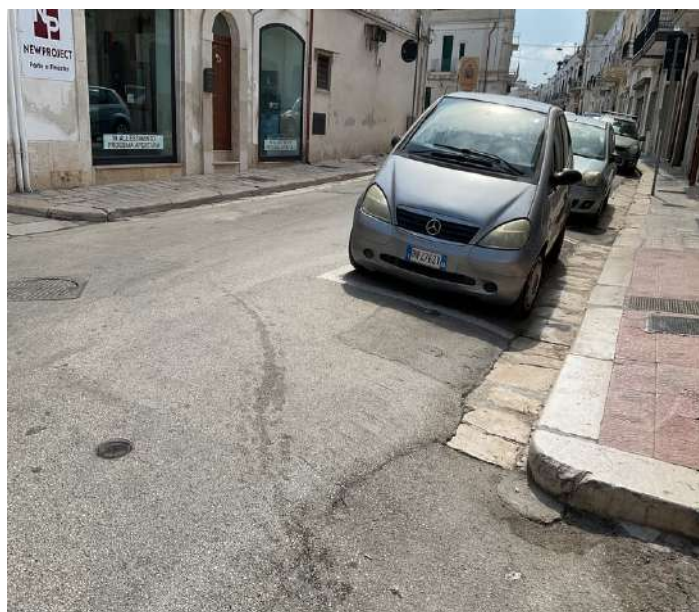
Categoria: DISLIVELLI  
Rampa assente

Raccordo del percorso attraverso la creazione, con asporto/riporto di materiale, di rampa di lunghezza sufficiente ad ottenere una pendenza non superiore al 5% e di larghezza di almeno cm 100. Quando la differenza di quota fra i due piani (pedonale e carrabile) è maggiore di cm 20, si suggerisce di corredarla con cordolo battiruota o elemento di medesima risposta funzionale, nonché di corrimano, su almeno uno dei lati, visivamente percepibile alle persone ipovedenti. Si preferisce l'utilizzo di rampe realizzate mediante blocchi prefabbricati. Demolizione di porzione di marciapiede utile all'inserimento della rampa (in opera o prefabbricata).

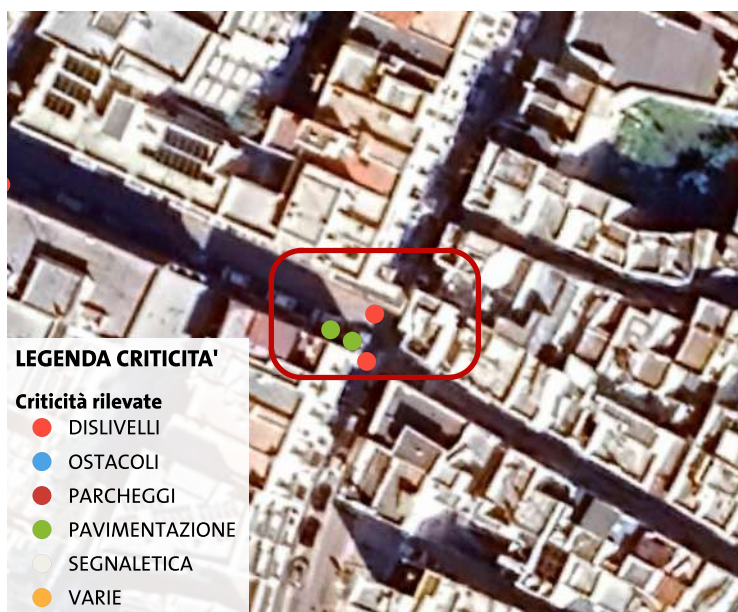
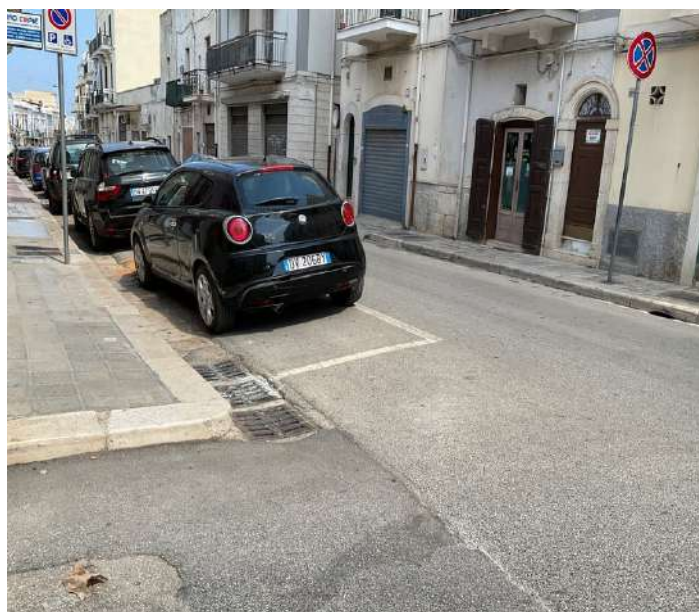
Categoria: DISLIVELLI  
Rampa assente

Raccordo del percorso attraverso la creazione, con asporto/riporto di materiale, di rampa di lunghezza sufficiente ad ottenere una pendenza non superiore al 5% e di larghezza di almeno cm 100. Quando la differenza di quota fra i due piani (pedonale e carrabile) è maggiore di cm 20, si suggerisce di corredarla con cordolo battiruota o elemento di medesima risposta funzionale, nonché di corrimano, su almeno uno dei lati, visivamente percepibile alle persone ipovedenti. Si preferisce l'utilizzo di rampe realizzate mediante blocchi prefabbricati. Demolizione di porzione di marciapiede utile all'inserimento della rampa (in opera o prefabbrica)

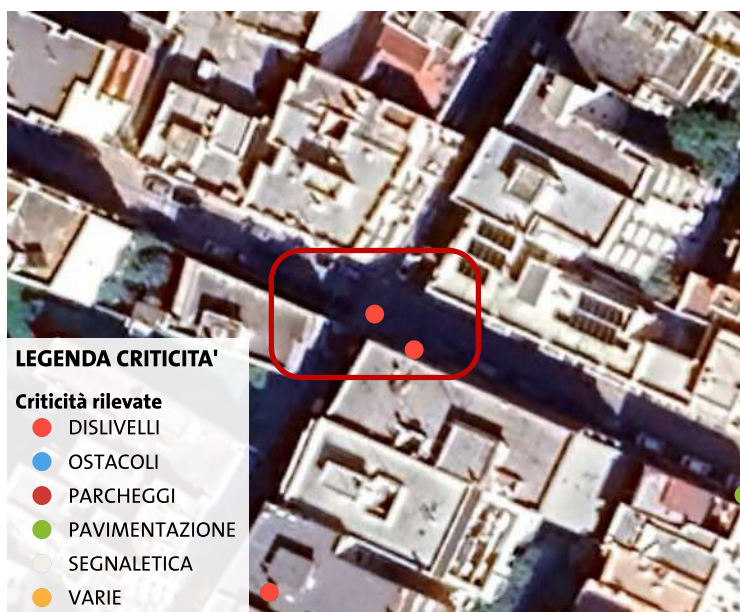
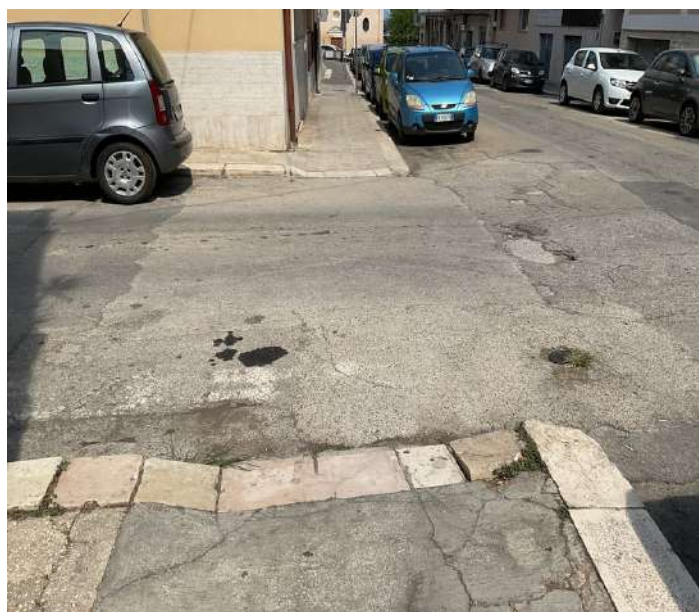
Categoria: DISLIVELLI  
Rampa assente

Raccordo del percorso attraverso la creazione, con asporto/riporto di materiale, di rampa di lunghezza sufficiente ad ottenere una pendenza non superiore al 5% e di larghezza di almeno cm 100. Quando la differenza di quota fra i due piani (pedonale e carrabile) è maggiore di cm 20, si suggerisce di corredarla con cordolo battiruota o elemento di medesima risposta funzionale, nonché di corrimano, su almeno uno dei lati, visivamente percepibile alle persone ipovedenti. Si preferisce l'utilizzo di rampe realizzate mediante blocchi prefabbricati. Demolizione di porzione di marciapiede utile all'inserimento della rampa (in opera o prefabbrica)

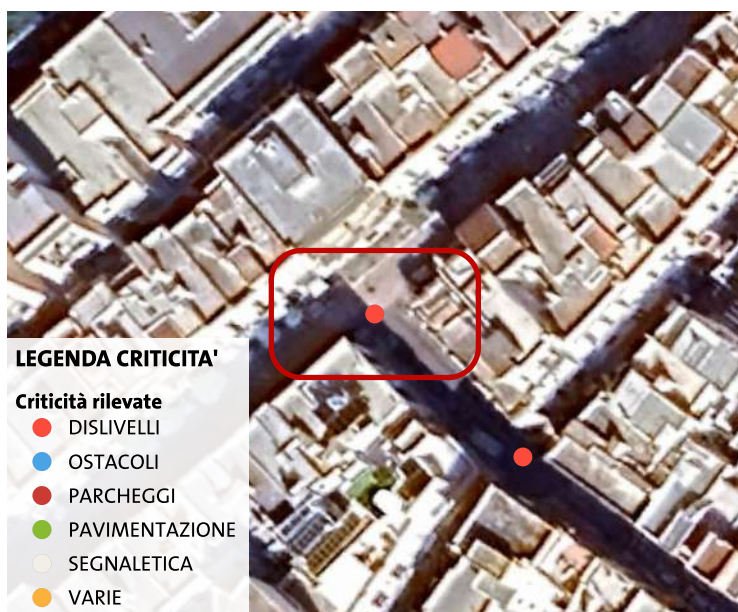
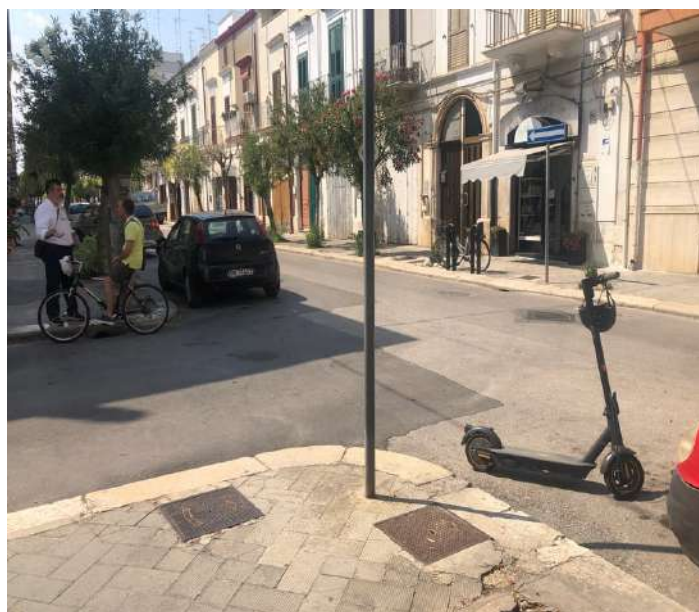
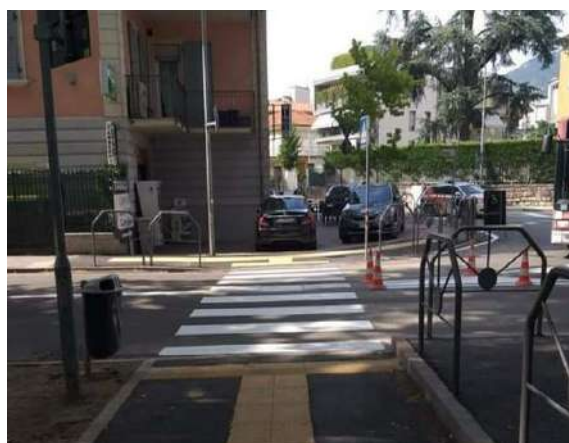
Categoria: DISLIVELLI  
Assenza di segnaletica o segnaletica da  
ripristinare e assenza di rampe

Gli attraversamenti pedonali sono evidenziati sulla carreggiata mediante zebrastrature con strisce bianche parallele alla direzione di marcia dei veicoli, di lunghezza non inferiore a 2,50 m, sulle strade locali e su quelle urbane di quartiere, e a 4 m, sulle altre strade; la larghezza delle strisce e degli intervalli è di 50 cm. Raccordo del percorso attraverso la creazione, con asporto/riporto di materiale, di rampa di lunghezza sufficiente ad ottenere una pendenza non superiore al 5% e di larghezza di almeno cm 100.

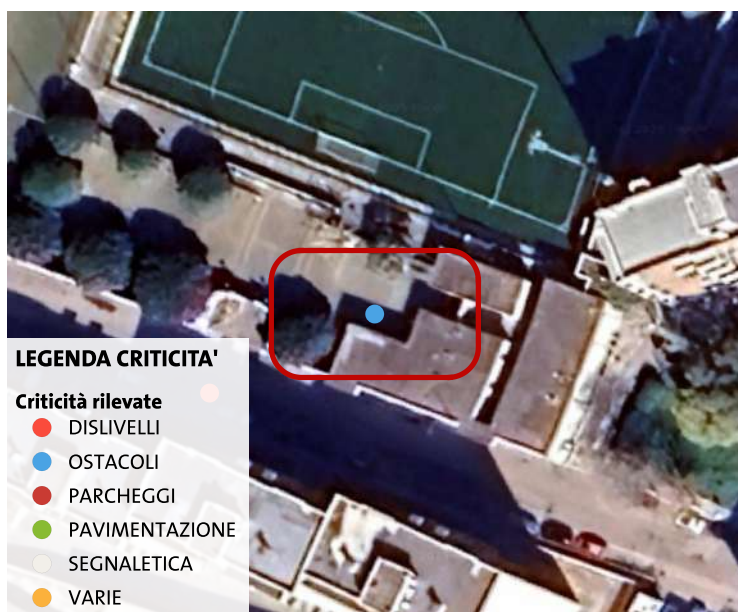
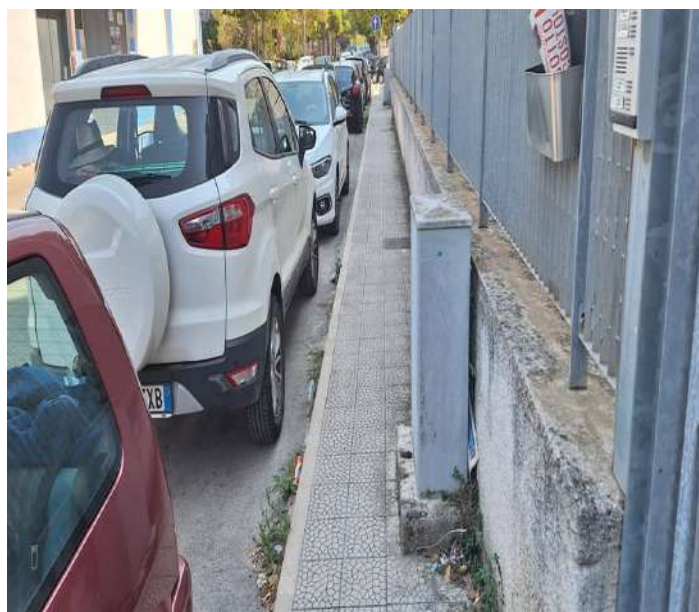
Categoria: OSTACOLI  
Presenza di marciapiedi di dimensioni trasversali non adeguate al passaggio degli utenti.

Realizzazione a fianco del percorso esistente, di una nuova pavimentazione pedonale, identica alla preesistente, aumentando la larghezza complessiva del percorso. Per consentirne l'uso da parte di persone in carrozzina, la larghezza minima dovrà essere di cm. 90/120. La superficie calpestabile sarà compatta ed omogenea. Le fugature prive di risalti e non superiori a cm. 0,5. La pendenza trasversale nel suo complesso non dovrà superare l'1%. Rimozione di cordoli esistenti e creazione di nuova porzione di marciapiede, analoga all'esistente, al fine di ottenere una dimensione idonea.

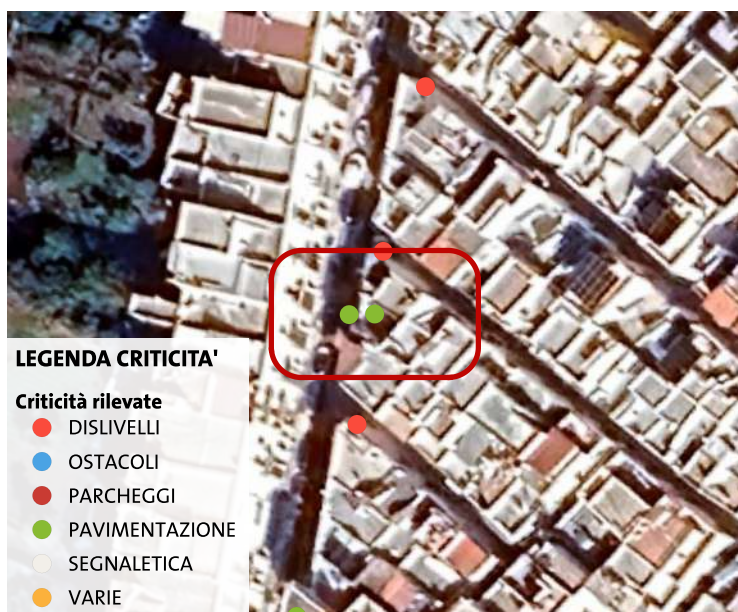
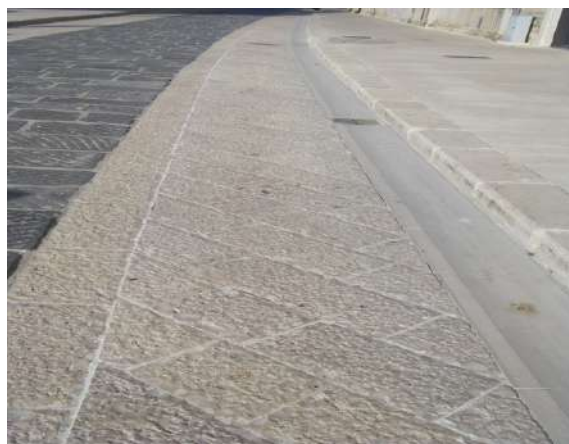
Categoria: PAVIMENTAZIONE  
Presenza di sconnessioni, buche isolate,  
deformazioni della pavimentazione  
esistente, assenza di porzioni di essa.

Adeguamento della pavimentazione dissestata tramite rimozione dei basolati ammalorati e sostituzione o riposizionamento dei blocchi esistenti fino a rendere il piano di calpestio complanare e raccordato adeguatamente alla pavimentazione esistente. Rimozione dei conci ammalorati, conservazione o sostituzione degli stesso. Posa su letto di sabbia e livellamento al fine di ottenere un piano calpestabile complanare.

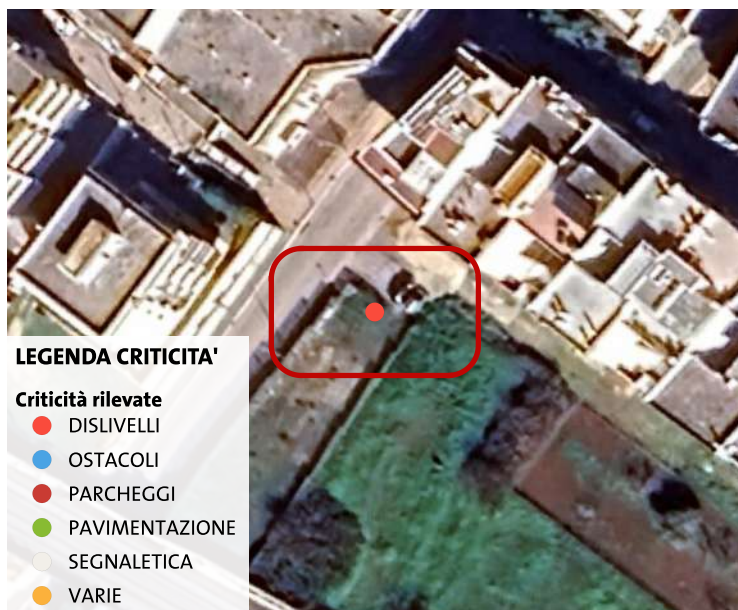
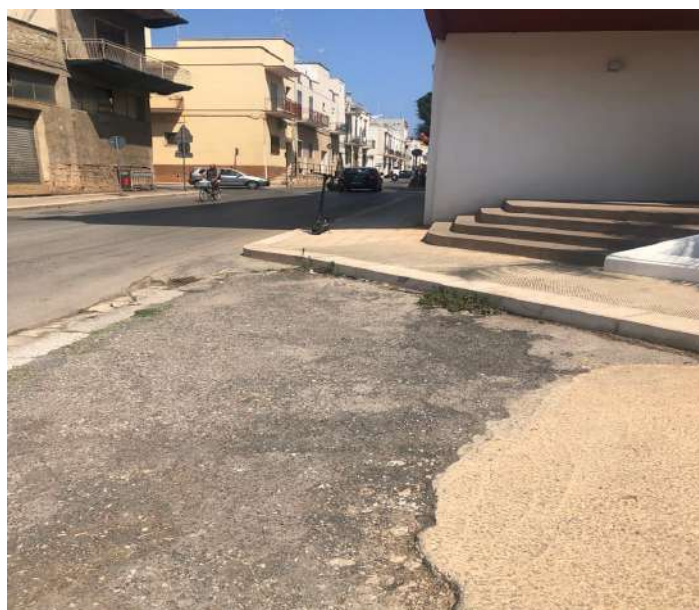
Categoria: DISLIVELLI  
Rampa assente

Raccordo del percorso attraverso la creazione, con asporto/riporto di materiale, di rampa di lunghezza sufficiente ad ottenere una pendenza non superiore al 5% e di larghezza di almeno cm 100. Quando la differenza di quota fra i due piani (pedonale e carrabile) è maggiore di cm 20, si suggerisce di corredarla con cordolo battiruota o elemento di medesima risposta funzionale, nonché di corrimano, su almeno uno dei lati, visivamente percepibile alle persone ipovedenti. Si preferisce l'utilizzo di rampe realizzate mediante blocchi prefabbricati. Demolizione di porzione di marciapiede utile all'inserimento della rampa (in opera o prefabbrica)

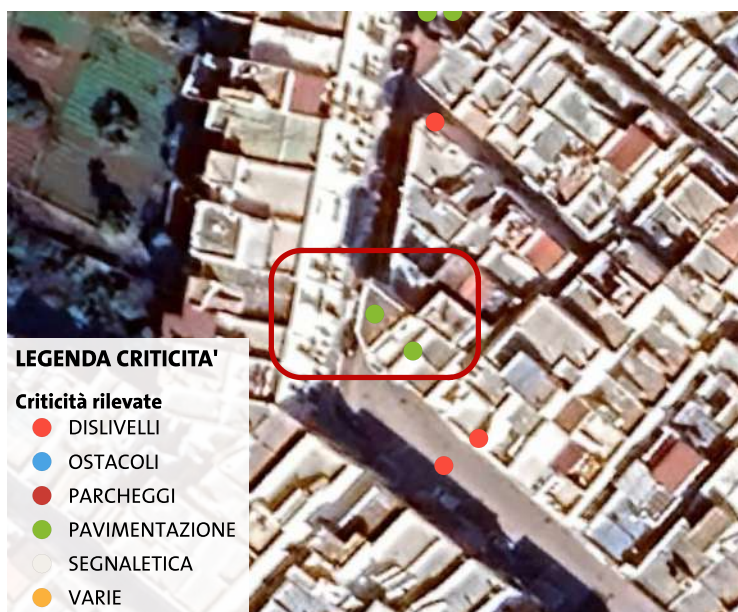
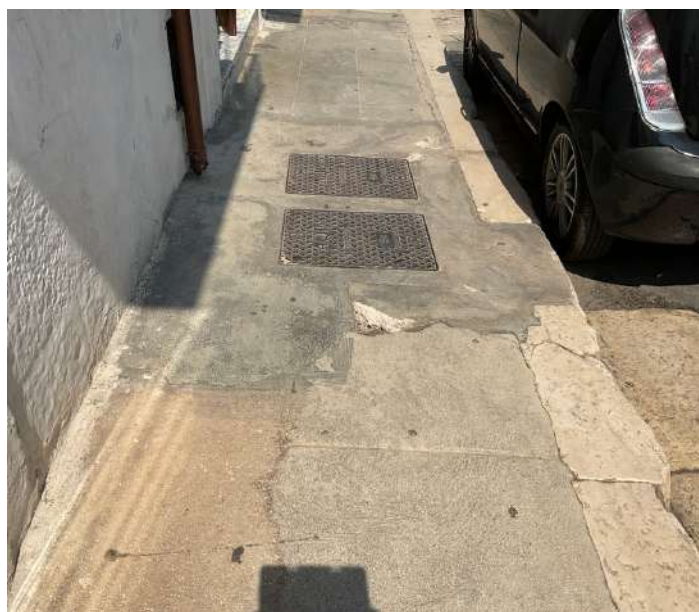
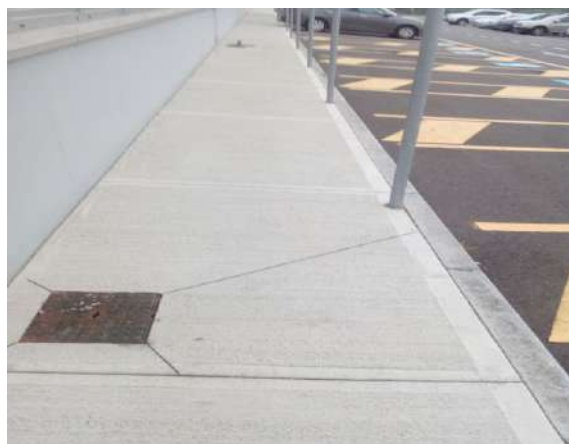
Categoria: PAVIMENTAZIONE  
Presenza di sconnessioni, buche isolate,  
deformazioni della pavimentazione  
esistente, assenza di porzioni di essa.

Adeguamento della pavimentazione dissestata tramite demolizione e rifacimento della superficie calpestabile in cls, con finitura tale da rendere il piano di calpestio perfettamente complanare e raccordato adeguatamente alla pavimentazione esistente. Demolizione superficiale tramite scarifica della zona ammalorata, sino al raggiungimento di uno strato di calcestruzzo "sano", consistente e privo di contaminazioni. Idrolavaggio ad alta pressione. Applicazione di specifica malta a base polimero-cementizia, impermeabile, fibrorinforzata ed a rapido indurimento. Lisciatura manuale.

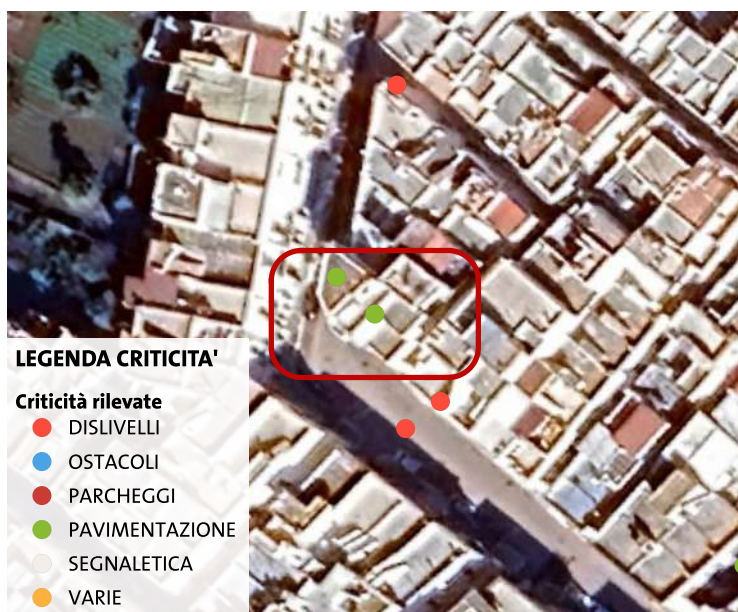
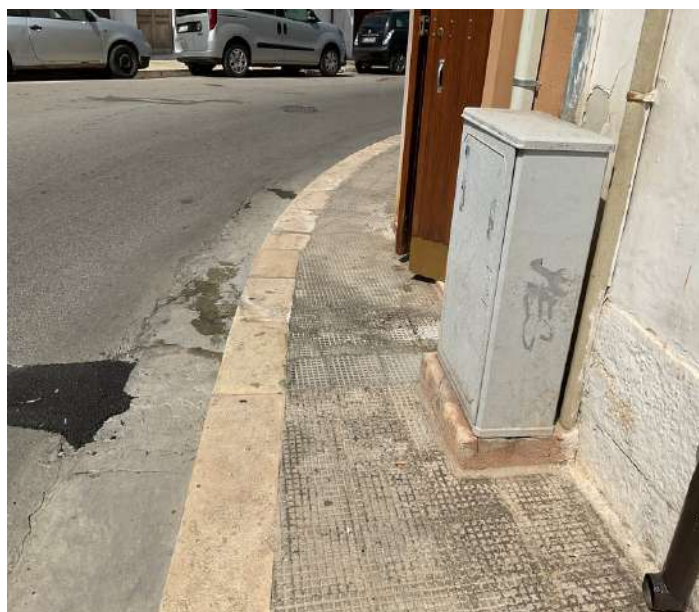
Categoria: PAVIMENTAZIONE  
Presenza di marciapiedi di dimensioni trasversali non adeguate al passaggio degli utenti.

Realizzazione a fianco del percorso esistente, di una nuova pavimentazione pedonale, identica alla preesistente, aumentando la larghezza complessiva del percorso. Per consentirne l'uso da parte di persone in carrozzina, la larghezza minima dovrà essere di cm. 90/120. La superficie calpestabile sarà compatta ed omogenea. Le fugature prive di risalti e non superiori a cm. 0,5. La pendenza trasversale nel suo complesso non dovrà superare l'1%. Rimozione di cordoli esistenti e creazione di nuova porzione di marciapiede, analoga all'esistente, al fine di ottenere una dimensione idonea.

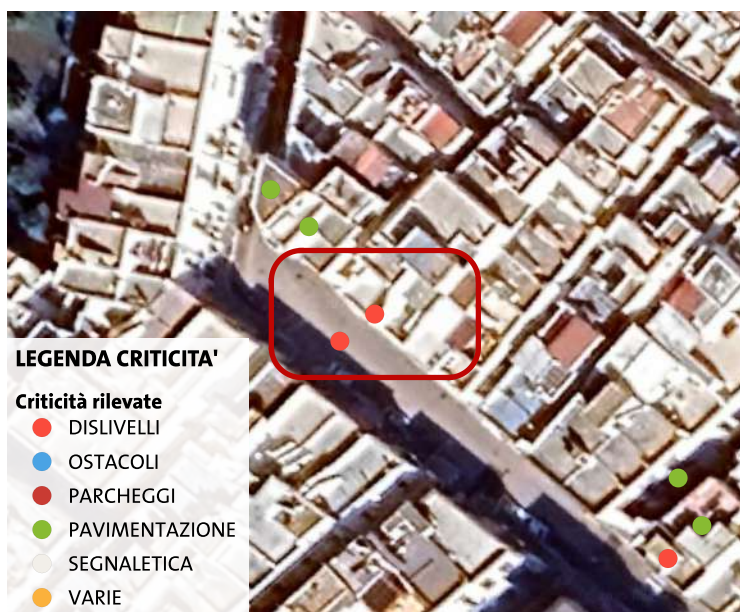
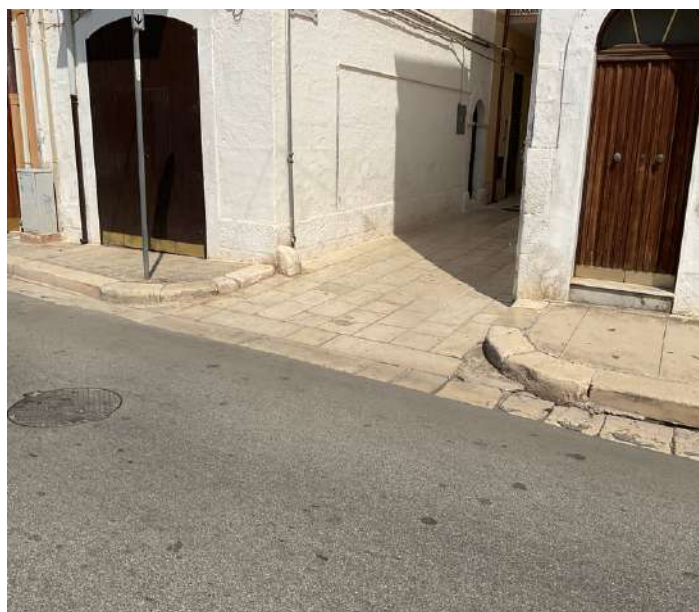
Categoria: DISLIVELLI  
Rampa assente

Raccordo del percorso attraverso la creazione, con asporto/riporto di materiale, di rampa di lunghezza sufficiente ad ottenere una pendenza non superiore al 5% e di larghezza di almeno cm 100. Quando la differenza di quota fra i due piani (pedonale e carrabile) è maggiore di cm 20, si suggerisce di corredarla con cordolo battiruota o elemento di medesima risposta funzionale, nonché di corrimano, su almeno uno dei lati, visivamente percepibile alle persone ipovedenti. Si preferisce l'utilizzo di rampe realizzate mediante blocchi prefabbricati. Demolizione di porzione di marciapiede utile all'inserimento della rampa (in opera o prefabbrica)

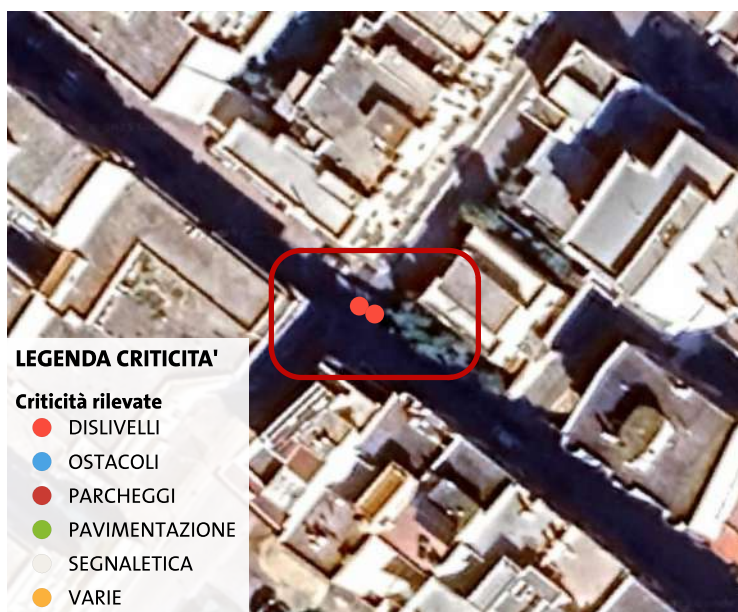
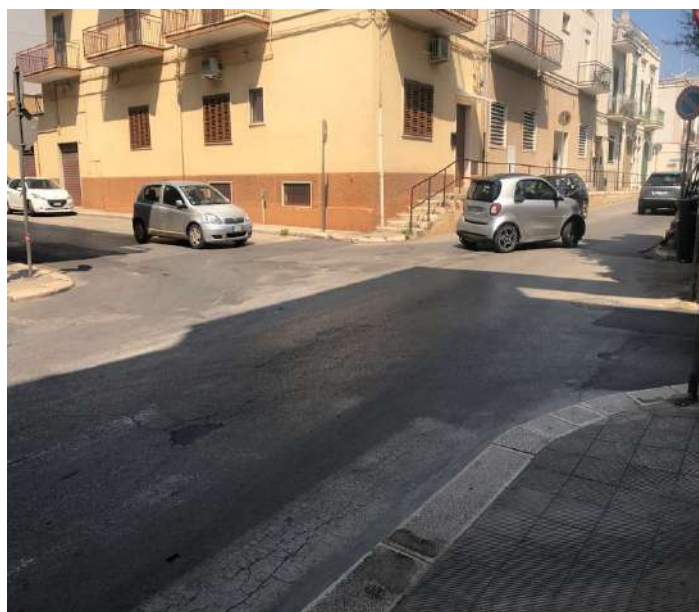
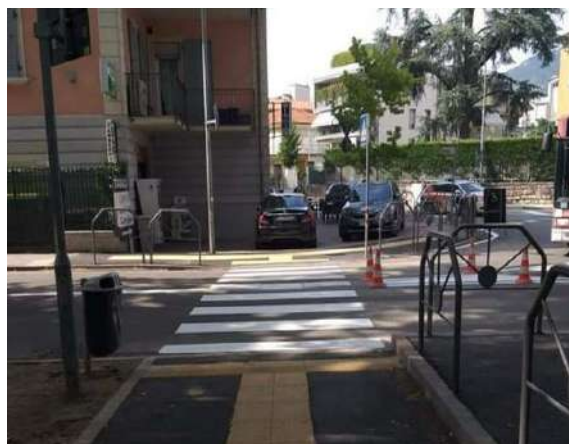
Categoria: DISLIVELLI  
Assenza di segnaletica o segnaletica da  
ripristinare e assenza di rampe

Gli attraversamenti pedonali sono evidenziati sulla carreggiata mediante zebrastrature con strisce bianche parallele alla direzione di marcia dei veicoli, di lunghezza non inferiore a 2,50 m, sulle strade locali e su quelle urbane di quartiere, e a 4 m, sulle altre strade; la larghezza delle strisce e degli intervalli è di 50 cm. Raccordo del percorso attraverso la creazione, con asporto/riporto di materiale, di rampa di lunghezza sufficiente ad ottenere una pendenza non superiore al 5% e di larghezza di almeno cm 100.

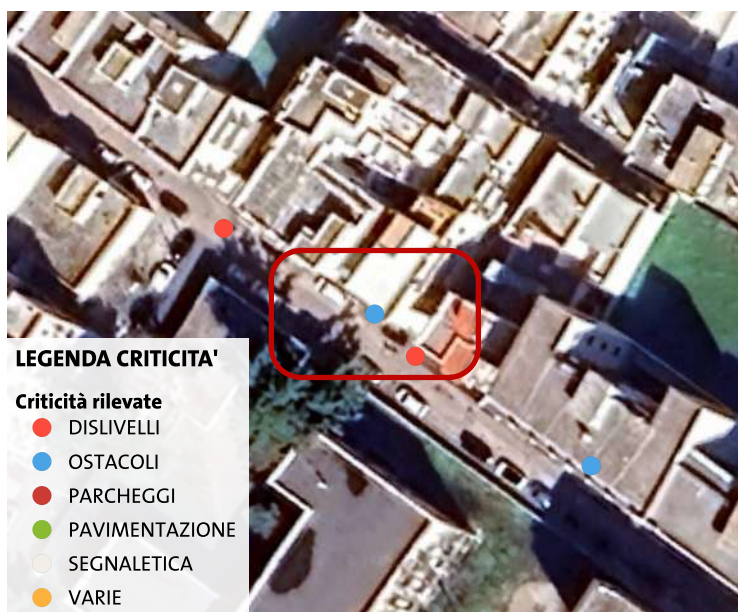
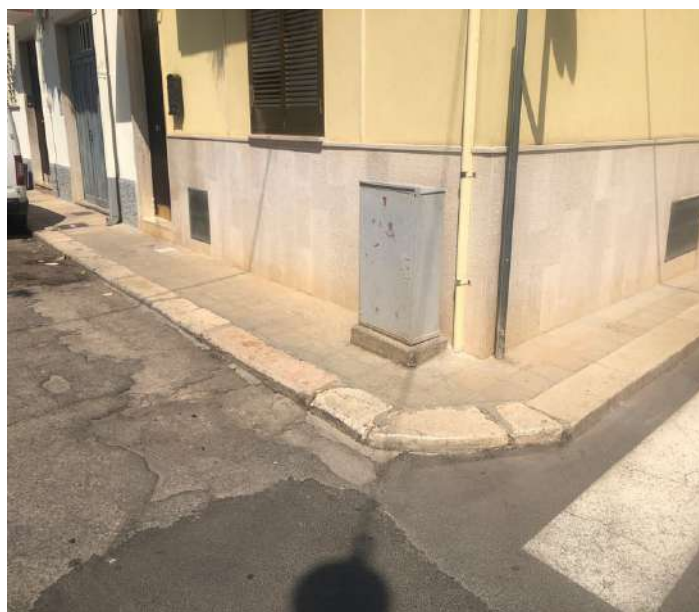
Categoria: OSTACOLI  
Presenza di marciapiedi di dimensioni trasversali non adeguate al passaggio degli utenti.

Realizzazione a fianco del percorso esistente, di una nuova pavimentazione pedonale, identica alla preesistente, aumentando la larghezza complessiva del percorso. Per consentirne l'uso da parte di persone in carrozzina, la larghezza minima dovrà essere di cm. 90/120. La superficie calpestabile sarà compatta ed omogenea. Le fugature prive di risalti e non superiori a cm. 0,5. La pendenza trasversale nel suo complesso non dovrà superare l'1%. Rimozione di cordoli esistenti e creazione di nuova porzione di marciapiede, analoga all'esistente, al fine di ottenere una dimensione idonea.

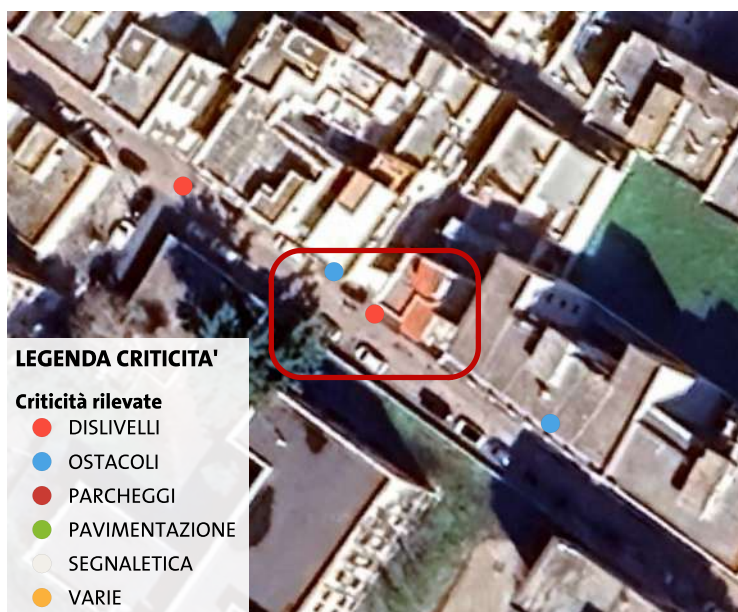
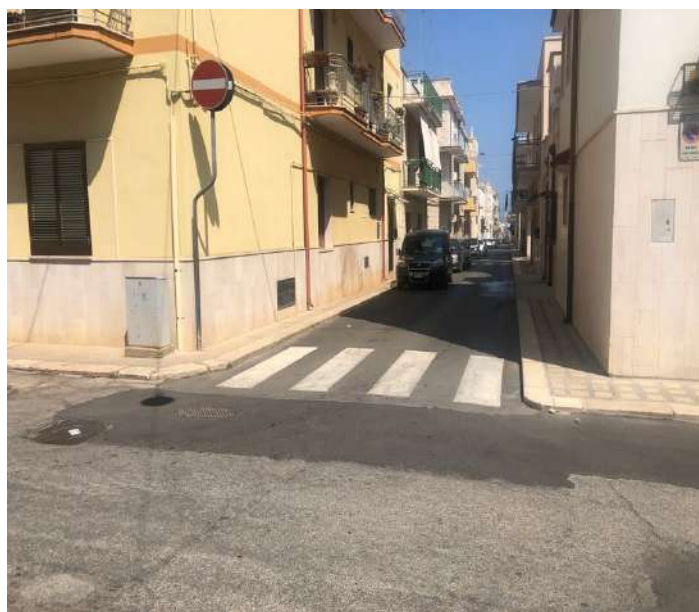
Categoria: DISLIVELLI  
Rampa assente

Raccordo del percorso attraverso la creazione, con asporto/riporto di materiale, di rampa di lunghezza sufficiente ad ottenere una pendenza non superiore al 5% e di larghezza di almeno cm 100. Quando la differenza di quota fra i due piani (pedonale e carrabile) è maggiore di cm 20, si suggerisce di corredarla con cordolo battiruota o elemento di medesima risposta funzionale, nonché di corrimano, su almeno uno dei lati, visivamente percepibile alle persone ipovedenti. Si preferisce l'utilizzo di rampe realizzate mediante blocchi prefabbricati. Demolizione di porzione di marciapiede utile all'inserimento della rampa (in opera o prefabbrica)

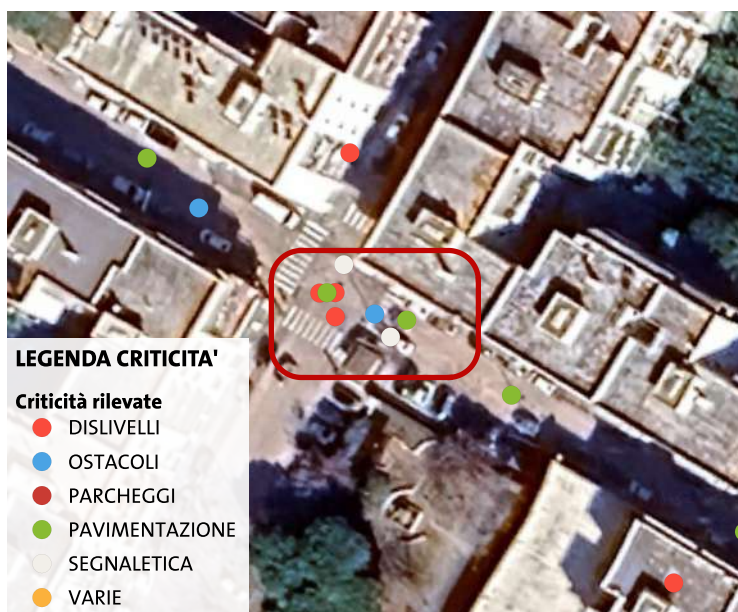
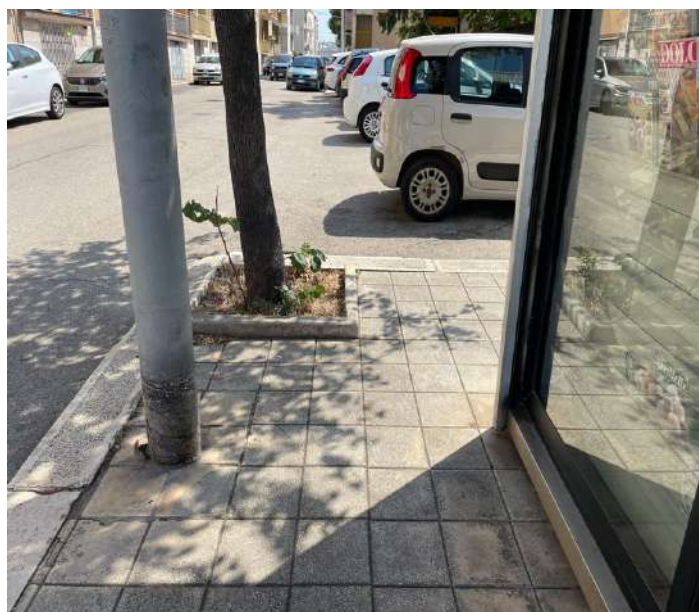
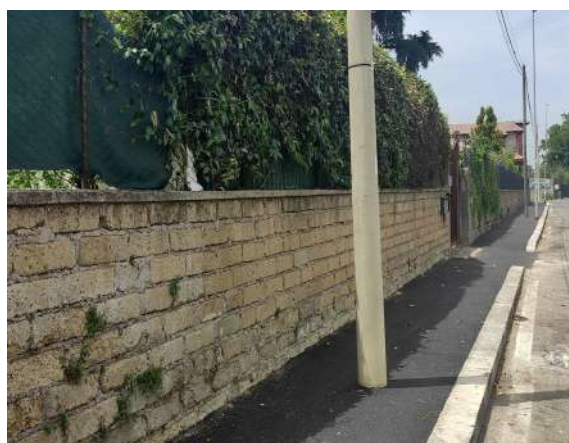
Categoria: OSTACOLI  
Presenza di ostacoli che riducono lo spazio di  
camminamento

Eliminare o ricollocare l'ostacolo verso il margine esterno o interno, qualora possibile, del percorso pedonale in modo da non costituire intralcio per gli utenti. Gli ostacoli possono essere di diverso tipo e dimensione, dal semplice cestino al palo di pubblica illuminazione

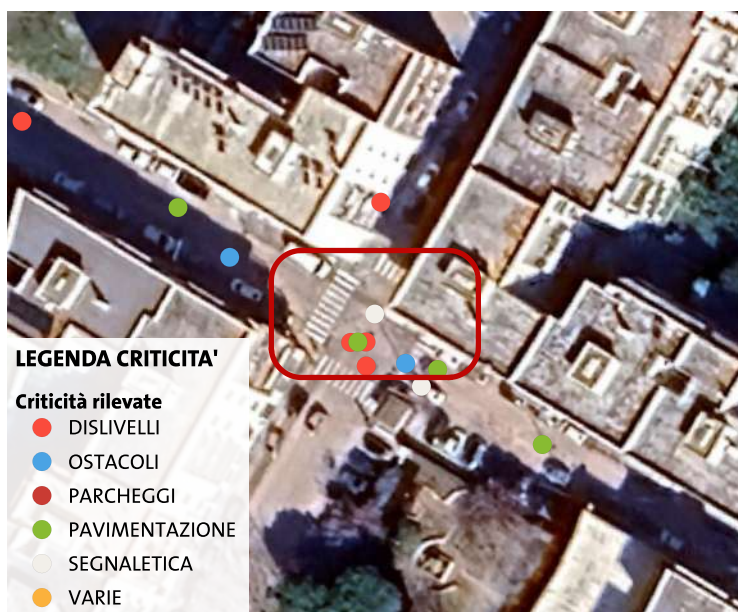
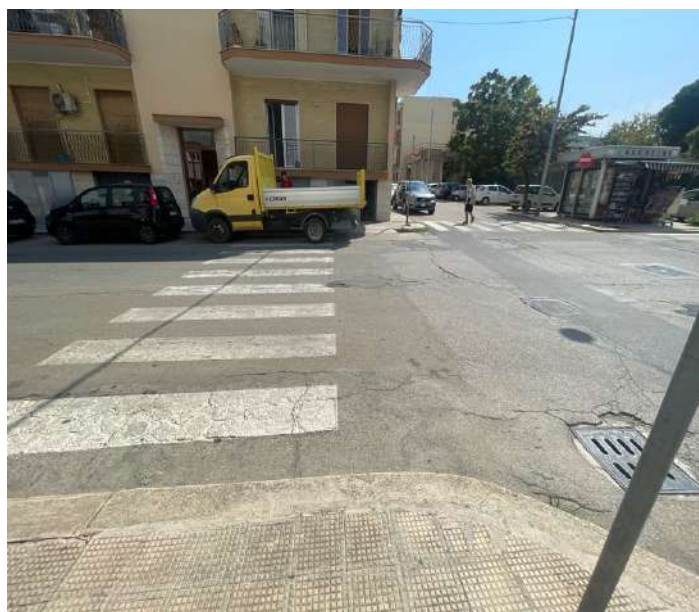
Categoria: SEGNALETICA  
Assenza di segnaletica o segnaletica da  
ripristinare

Gli attraversamenti pedonali sono evidenziati sulla carreggiata mediante zebrastrade con strisce bianche parallele alla direzione di marcia dei veicoli, di lunghezza non inferiore a 2,50 m, sulle strade locali e su quelle urbane di quartiere, e a 4 m, sulle altre strade; la larghezza delle strisce e degli intervalli è di 50 cm. Nelle strade ad alto volume di traffico gli attraversamenti pedonali devono essere illuminati nelle ore notturne o di scarsa visibilità. Il fondo stradale, in prossimità dell'attraversamento pedonale, potrà essere differenziato mediante rugosità poste su manto stradale al fine di segnalare la necessità di moderare la velocità. Dovrà essere garantita la continuità con i marciapiedi attraverso rampe di raccordo a norma.

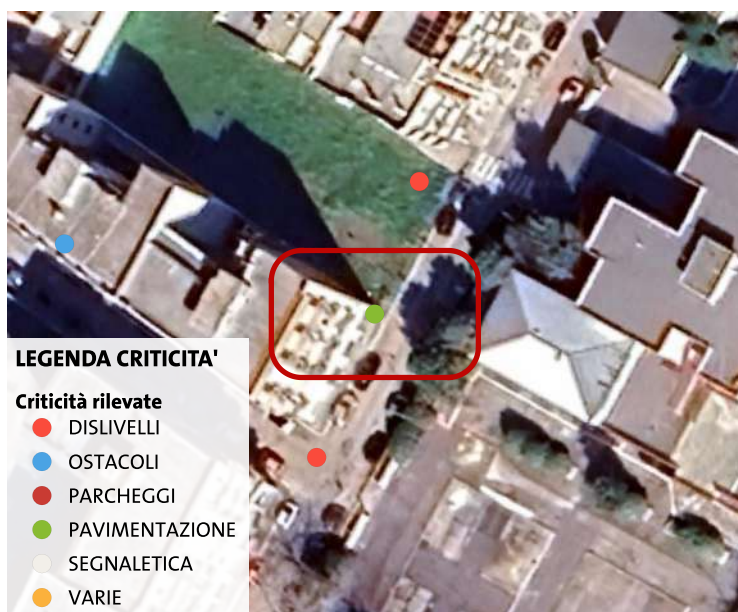
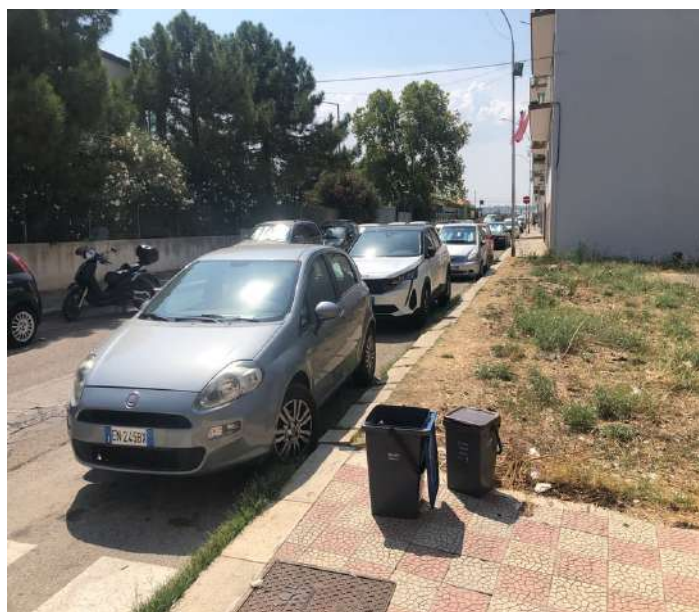
Localizzazione (coordinate WGS84):  
17.090914395247438, 41.05476583890848  
Zona Omogenea: 1- Centro storico

Categoria: PAVIMENTAZIONE  
Presenza di sconnessioni, buche isolate, deformazioni della pavimentazione esistente, assenza di porzioni di essa.

Adeguamento della pavimentazione dissestata tramite rimozione delle piastrelle ammalorate e sostituzione delle stesse fino a rendere il piano di calpestio complanare e raccordato adeguatamente alla pavimentazione esistente.  
Rimozione di porzione di pavimentazione esistente compreso il massetto di allettamento. Posa della pavimentazione su nuovo massetto sino ad ottenere un piano calpestabile complanare.

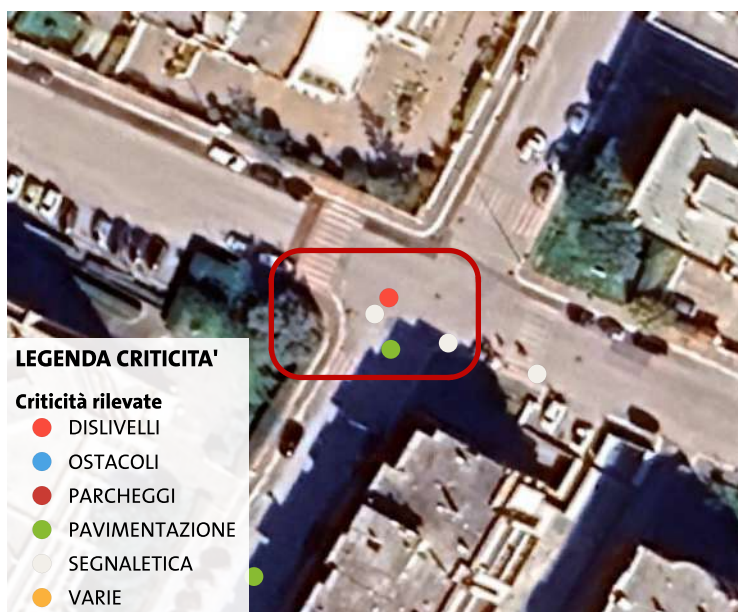
Localizzazione (coordinate WGS84):  
17.075635428667226, 41.06223757970733  
Zona Omogenea: 1- Centro storico

Categoria: SEGNALETICA  
Assenza di segnaletica o segnaletica da ripristinare

Gli attraversamenti pedonali sono evidenziati sulla carreggiata mediante zebrastrade con strisce bianche parallele alla direzione di marcia dei veicoli, di lunghezza non inferiore a 2,50 m, sulle strade locali e su quelle urbane di quartiere, e a 4 m, sulle altre strade; la larghezza delle strisce e degli intervalli è di 50 cm. Nelle strade ad alto volume di traffico gli attraversamenti pedonali devono essere illuminati nelle ore notturne o di scarsa visibilità. Il fondo stradale, in prossimità dell'attraversamento pedonale, potrà essere differenziato mediante rugosità poste su manto stradale al fine di segnalare la necessità di moderare la velocità. Dovrà essere garantita la continuità con i marciapiedi attraverso rampe di raccordo a norma.

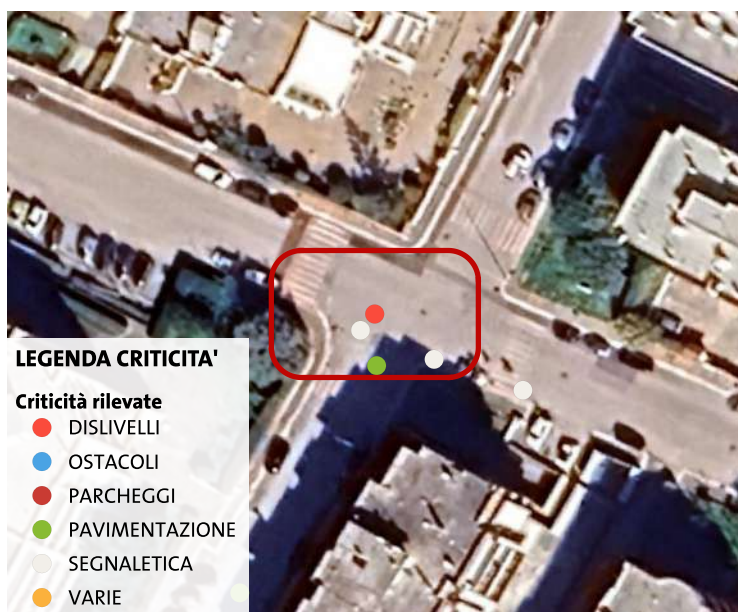
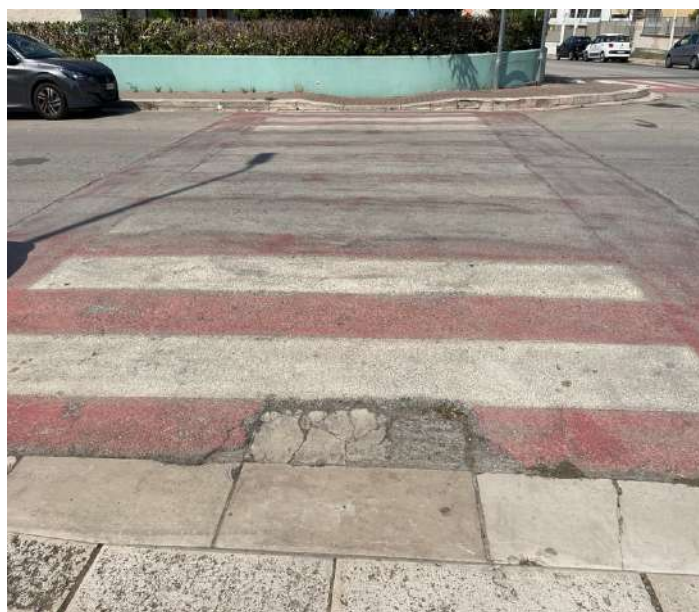
Localizzazione (coordinate WGS84):  
17.075658372231914, 41.06225659768367  
Zona Omogenea: 1- Centro storico

Categoria: DISLIVELLI  
Rampa assente

Raccordo del percorso attraverso la creazione, con asporto/riporto di materiale, di rampa di lunghezza sufficiente ad ottenere una pendenza non superiore al 5% e di larghezza di almeno cm 100. Quando la differenza di quota fra i due piani (pedonale e carrabile) è maggiore di cm 20, si suggerisce di corredarla con cordolo battiruota o elemento di medesima risposta funzionale, nonché di corrimano, su almeno uno dei lati, visivamente percepibile alle persone ipovedenti. Si preferisce l'utilizzo di rampe realizzate mediante blocchi prefabbricati. Demolizione di porzione di marciapiede utile all'inserimento della rampa (in opera o prefabbrica)
