Comune di  
**MOLA DI BARI**  
Città Metropolitana di Bari

# PIANO PER L'ELIMINAZIONE DELLE BARRIERE ARCHITETTONICHE

ELAB.  
**ALL.1**

**SCHEDE AMBITO URBANO**

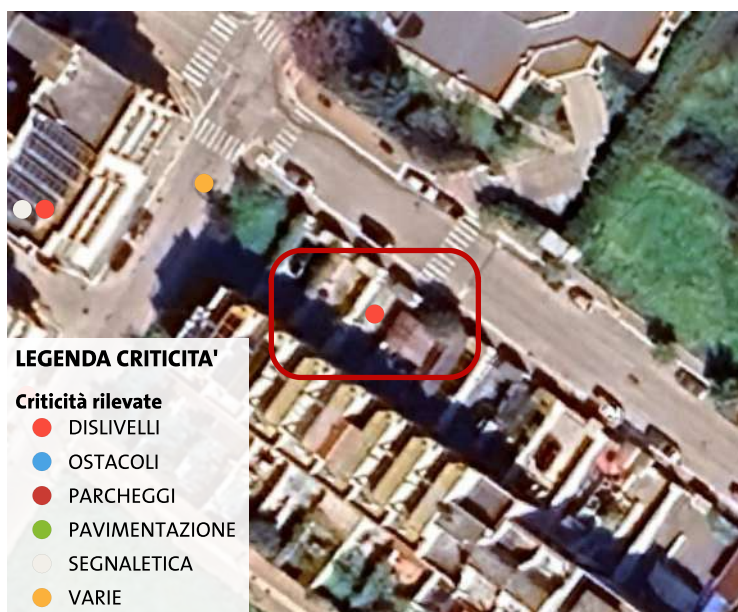
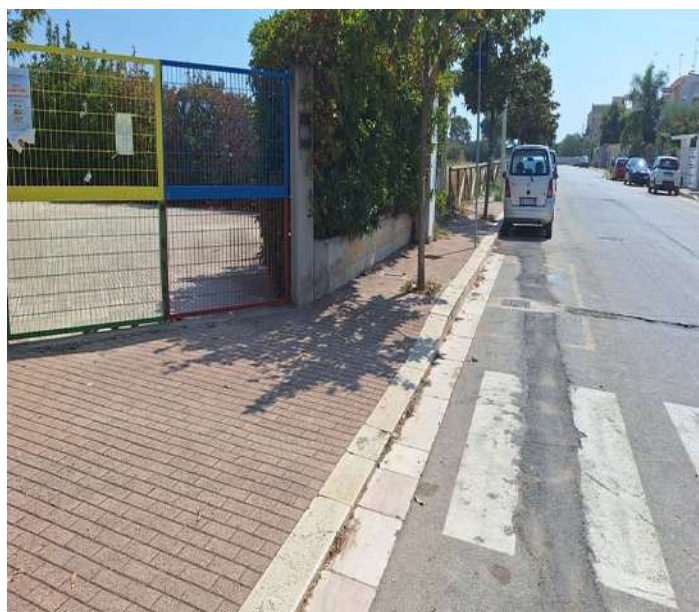
Localizzazione (coordinate WGS84):  
17.0819038, 41.0530615  
Zona Omogenea: 1- Centro storico

Categoria: DISLIVELLI  
Rampa assente

Raccordo del percorso attraverso la creazione, con asporto/riporto di materiale, di rampa di lunghezza sufficiente ad ottenere una pendenza non superiore al 5% e di larghezza di almeno cm 100. Quando la differenza di quota fra i due piani (pedonale e carrabile) è maggiore di cm 20, si suggerisce di corredarla con cordolo battiruota o elemento di medesima risposta funzionale, nonché di corrimano, su almeno uno dei lati, visivamente percepibile alle persone ipovedenti. Si preferisce l'utilizzo di rampe realizzate mediante blocchi prefabbricati. Demolizione di porzione di marciapiede utile all'inserimento della rampa (in opera o prefabbrica)

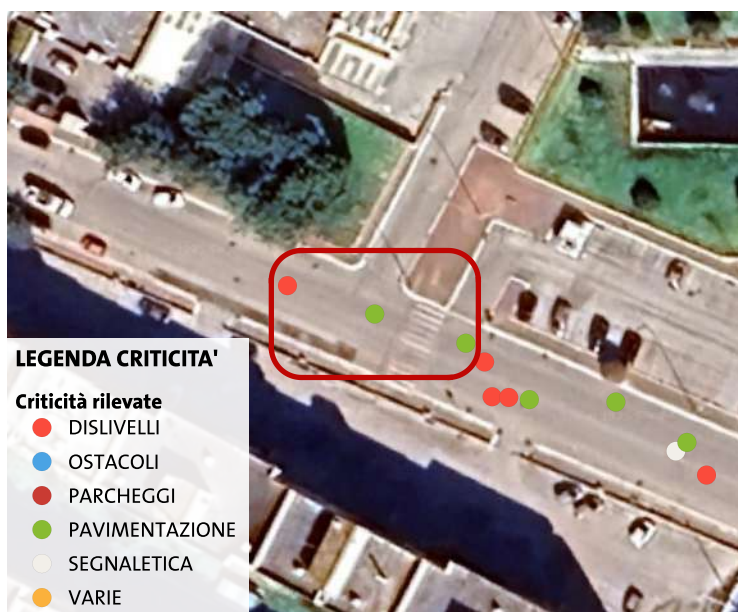
Localizzazione (coordinate WGS84):  
17.07735541729292, 41.06170919242999  
Zona Omogenea: 1- Centro storico

Categoria: PAVIMENTAZIONE  
Presenza di sconnessioni, buche isolate,  
deformazioni della pavimentazione  
esistente, assenza di porzioni di essa.

Adeguamento della pavimentazione dissestata tramite scarifica e rifacimento del tappetino d'usura/colato o di parte di essa, con finitura tale da rendere il piano di calpestio perfettamente complanare e raccordato adeguatamente alla pavimentazione esistente. Fresatura del tratto di pavimentazione ammalorata per lo spessore complessivo, pulitura dell'area. Spruzzatura del primer (emulsione bituminosa acida) su fondo e bordi. Distribuzione del conglomerato bituminoso. Compattazione con piastra vibrante.

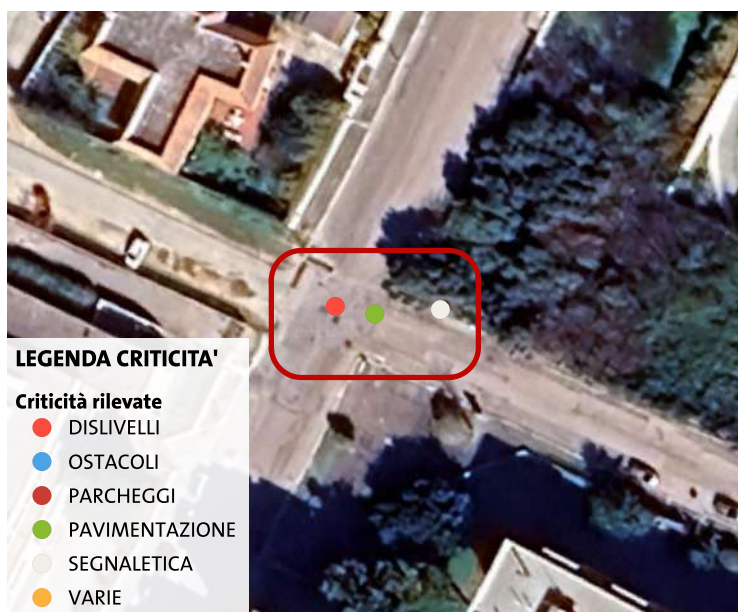
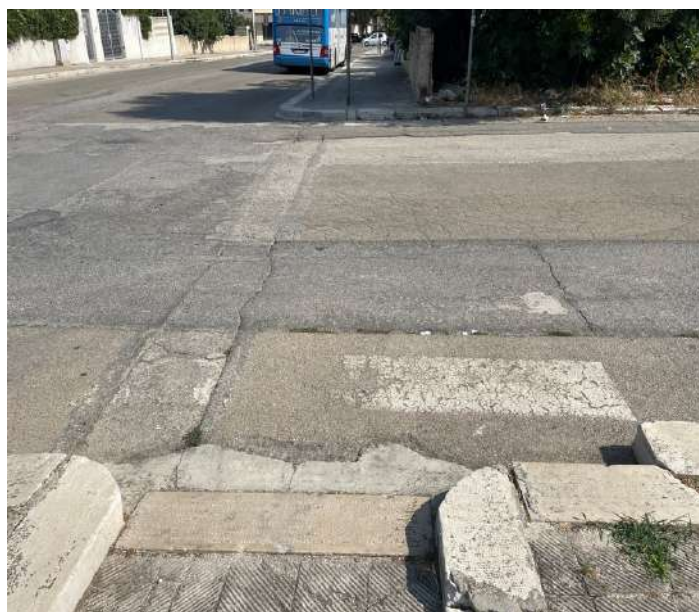
Localizzazione (coordinate WGS84):  
17.08257782949073, 41.063172407915005  
Zona Omogenea: 1- Centro storico

Categoria: PAVIMENTAZIONE  
Presenza di sconnessioni, buche isolate,  
deformazioni della pavimentazione  
esistente, assenza di porzioni di essa.

Adeguamento della pavimentazione dissestata tramite scarifica e rifacimento del tappetino d'usura/colato o di parte di essa, con finitura tale da rendere il piano di calpestio perfettamente complanare e raccordato adeguatamente alla pavimentazione esistente. Fresatura del tratto di pavimentazione ammalorata per lo spessore complessivo, pulitura dell'area. Spruzzatura del primer (emulsione bituminosa acida) su fondo e bordi. Distribuzione del conglomerato bituminoso. Compattazione con piastra vibrante.

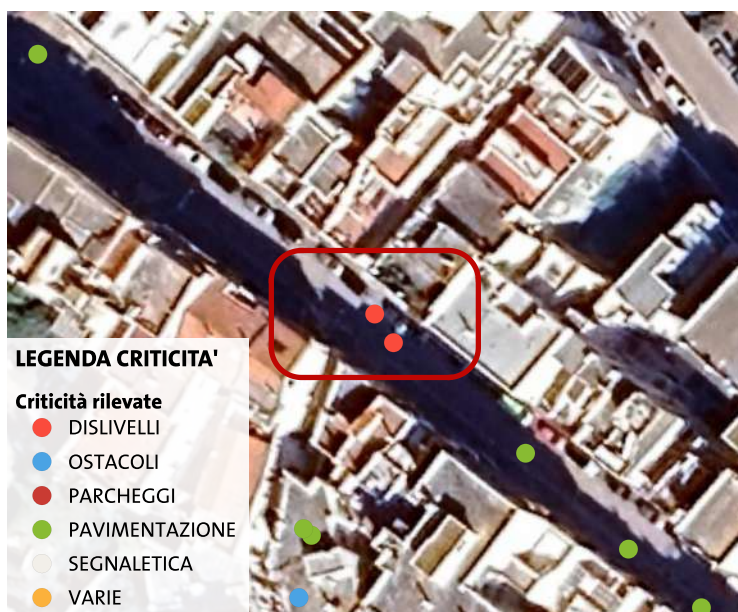
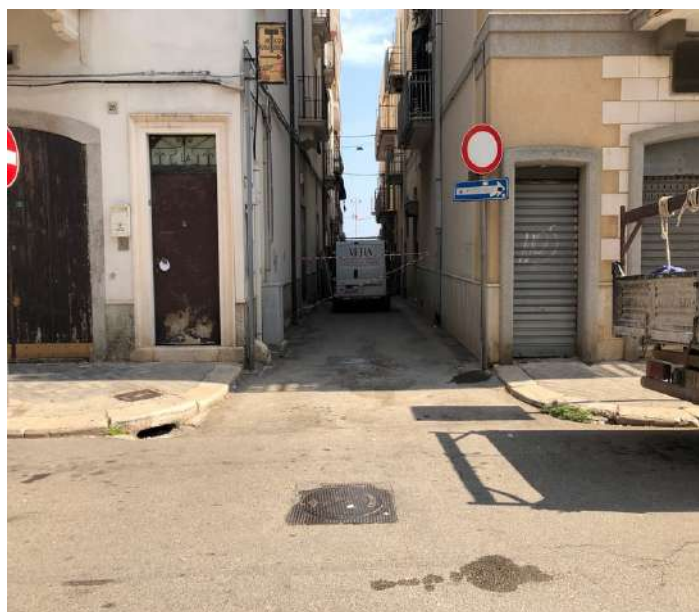
Localizzazione (coordinate WGS84):  
17.092882714583453, 41.06040655192939  
Zona Omogenea: 1- Centro storico

Categoria: DISLIVELLI  
Assenza di segnaletica o segnaletica da  
ripristinare e assenza di rampe

Gli attraversamenti pedonali sono evidenziati sulla carreggiata mediante zebrastrade con strisce bianche parallele alla direzione di marcia dei veicoli, di lunghezza non inferiore a 2,50 m, sulle strade locali e su quelle urbane di quartiere, e a 4 m, sulle altre strade; la larghezza delle strisce e degli intervalli è di 50 cm. Raccordo del percorso attraverso la creazione, con asporto/riporto di materiale, di rampa di lunghezza sufficiente ad ottenere una pendenza non superiore al 5% e di larghezza di almeno cm 100.

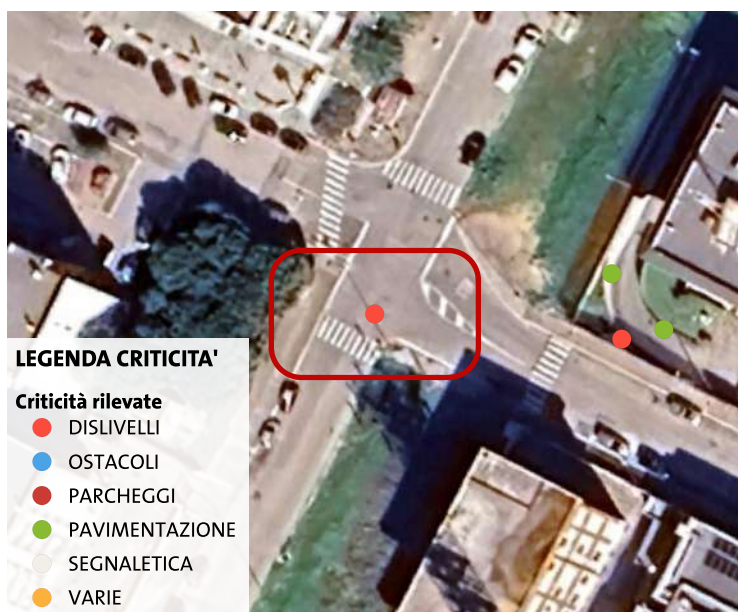
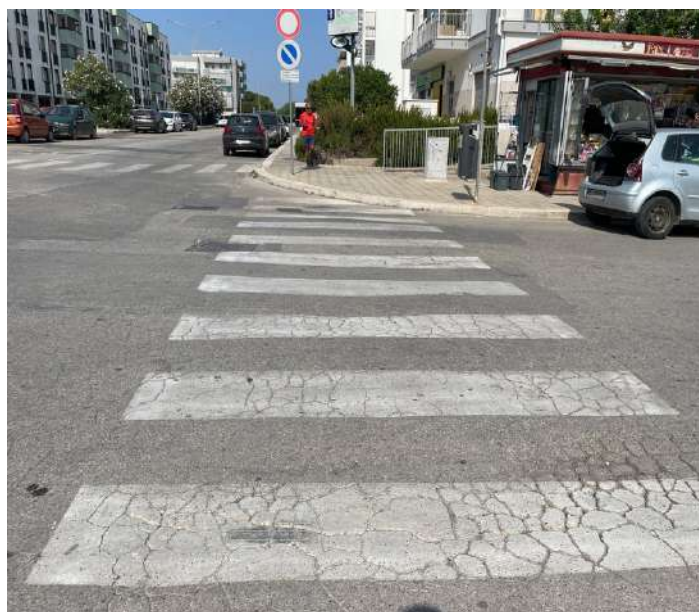
Localizzazione (coordinate WGS84):  
17.079534488635915, 41.062639505220545  
Zona Omogenea: 1- Centro storico

Categoria: DISLIVELLI  
Rampa assente

Raccordo del percorso attraverso la creazione, con asporto/riporto di materiale, di rampa di lunghezza sufficiente ad ottenere una pendenza non superiore al 5% e di larghezza di almeno cm 100. Quando la differenza di quota fra i due piani (pedonale e carrabile) è maggiore di cm 20, si suggerisce di corredarla con cordolo battiruota o elemento di medesima risposta funzionale, nonché di corrimano, su almeno uno dei lati, visivamente percepibile alle persone ipovedenti. Si preferisce l'utilizzo di rampe realizzate mediante blocchi prefabbricati. Demolizione di porzione di marciapiede utile all'inserimento della rampa (in opera o prefabbrica)

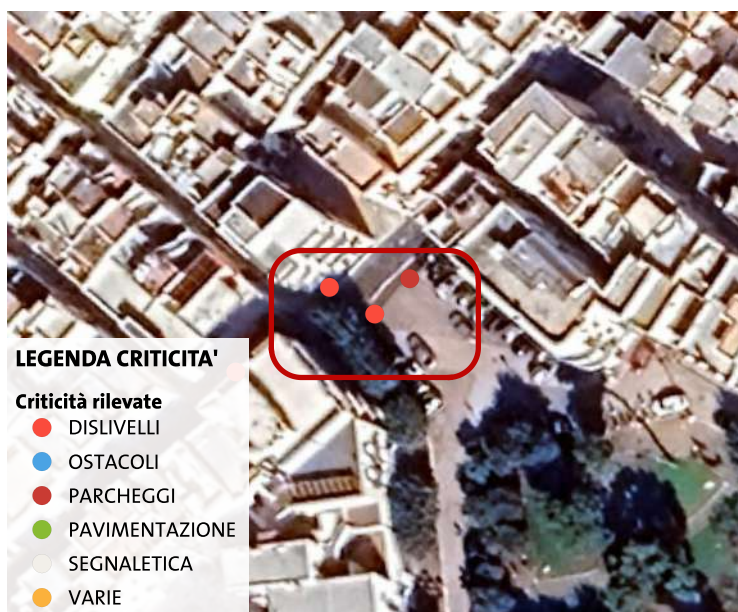
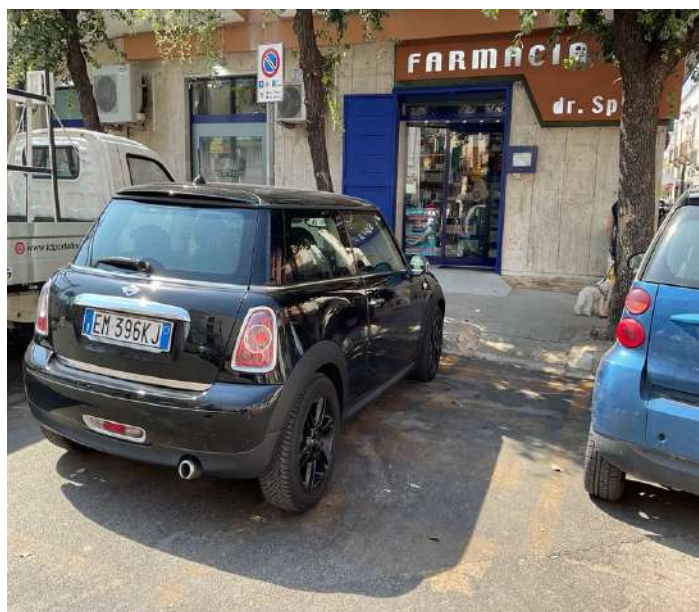
Localizzazione (coordinate WGS84):  
17.08808068847958, 41.059350247432576  
Zona Omogenea: 1- Centro storico

Categoria: DISLIVELLI  
Rampa assente

Raccordo del percorso attraverso la creazione, con asporto/riporto di materiale, di rampa di lunghezza sufficiente ad ottenere una pendenza non superiore al 5% e di larghezza di almeno cm 100. Quando la differenza di quota fra i due piani (pedonale e carrabile) è maggiore di cm 20, si suggerisce di corredarla con cordolo battiruota o elemento di medesima risposta funzionale, nonché di corrimano, su almeno uno dei lati, visivamente percepibile alle persone ipovedenti. Si preferisce l'utilizzo di rampe realizzate mediante blocchi prefabbricati. Demolizione di porzione di marciapiede utile all'inserimento della rampa (in opera o prefabbrica)

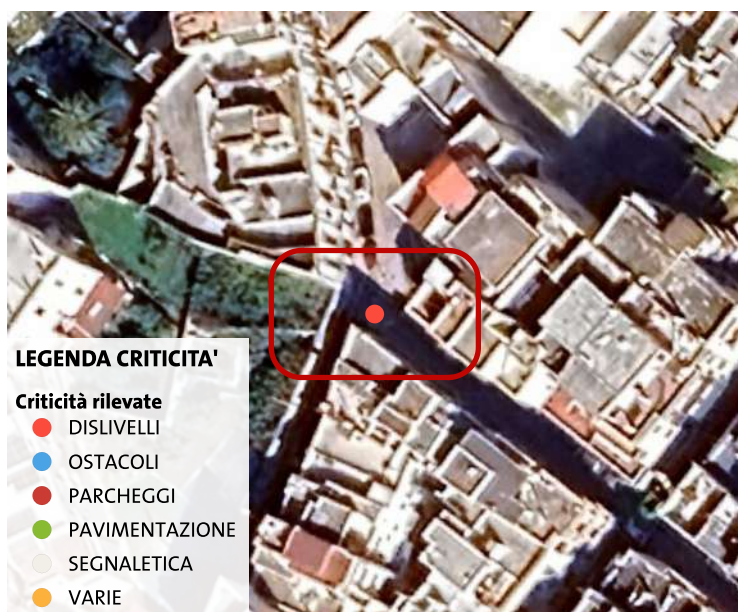
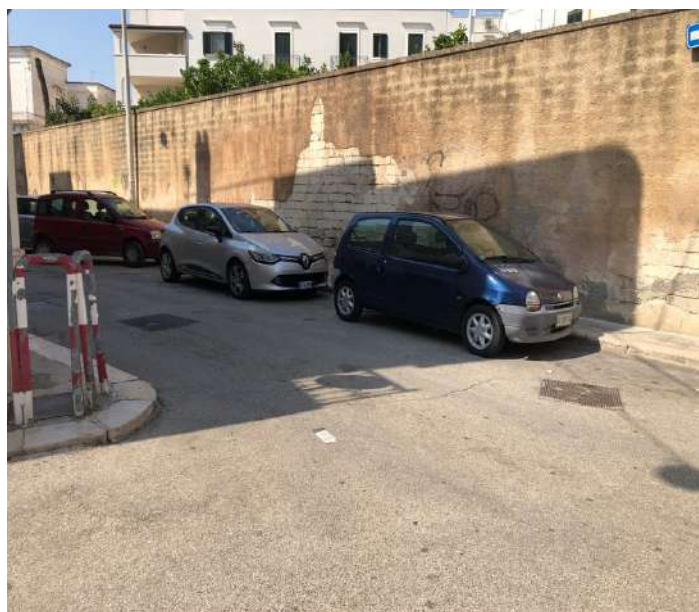
Localizzazione (coordinate WGS84):  
17.092816997425928, 41.05965761758051  
Zona Omogenea: 1- Centro storico

Categoria: DISLIVELLI  
Assenza di segnaletica o segnaletica da  
ripristinare e assenza di rampe

Gli attraversamenti pedonali sono evidenziati sulla carreggiata mediante zebrastrature con strisce bianche parallele alla direzione di marcia dei veicoli, di lunghezza non inferiore a 2,50 m, sulle strade locali e su quelle urbane di quartiere, e a 4 m, sulle altre strade; la larghezza delle strisce e degli intervalli è di 50 cm. Raccordo del percorso attraverso la creazione, con asporto/riporto di materiale, di rampa di lunghezza sufficiente ad ottenere una pendenza non superiore al 5% e di larghezza di almeno cm 100.

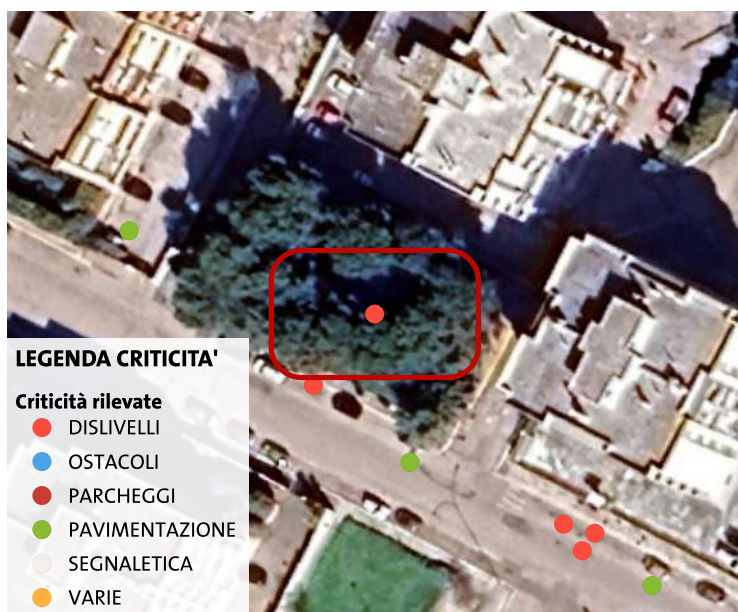
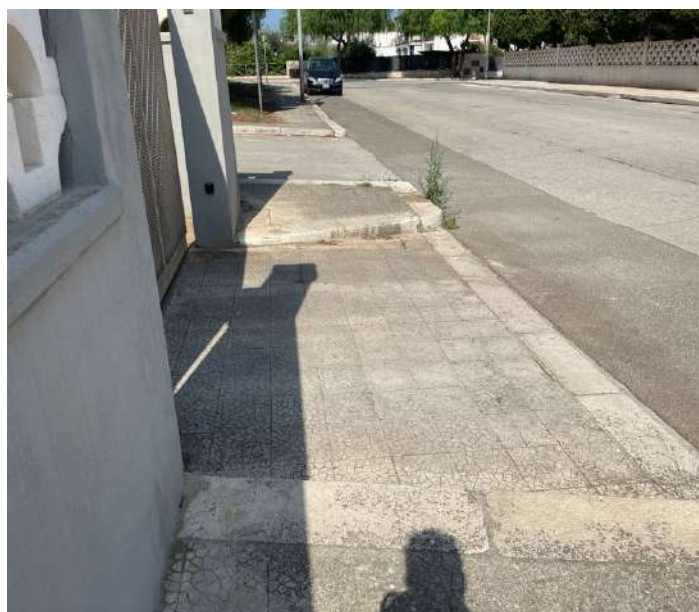
Localizzazione (coordinate WGS84):  
17.077717093535824, 41.063676445146825  
Zona Omogenea: 1- Centro storico

Categoria: DISLIVELLI  
Rampa assente

Raccordo del percorso attraverso la creazione, con asporto/riporto di materiale, di rampa di lunghezza sufficiente ad ottenere una pendenza non superiore al 5% e di larghezza di almeno cm 100. Quando la differenza di quota fra i due piani (pedonale e carrabile) è maggiore di cm 20, si suggerisce di corredarla con cordolo battiruota o elemento di medesima risposta funzionale, nonché di corrimano, su almeno uno dei lati, visivamente percepibile alle persone ipovedenti. Si preferisce l'utilizzo di rampe realizzate mediante blocchi prefabbricati. Demolizione di porzione di marciapiede utile all'inserimento della rampa (in opera o prefabbrica)

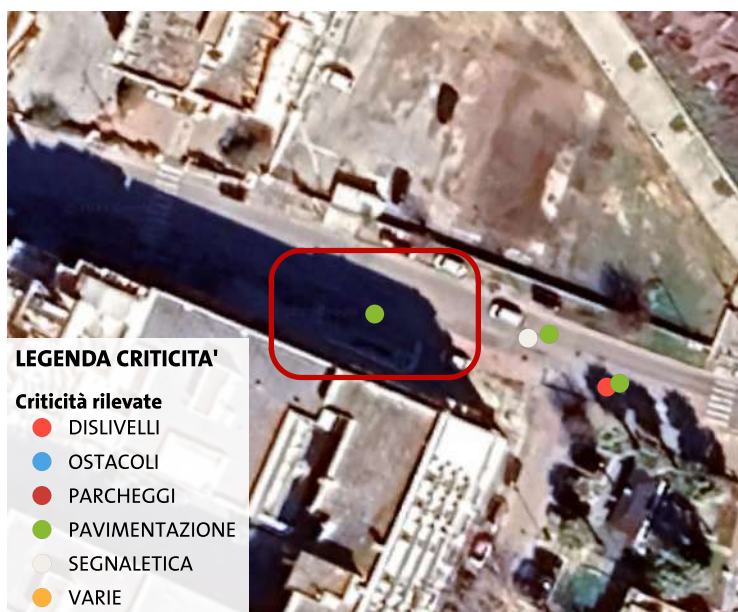
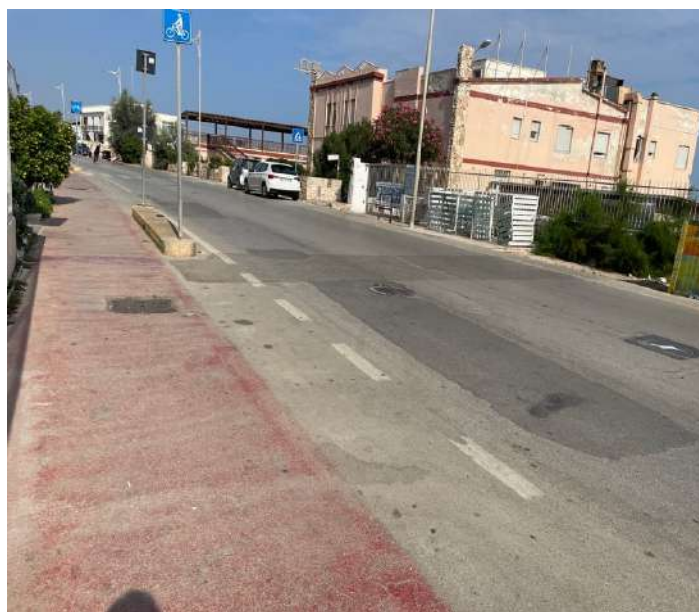
Categoria: PAVIMENTAZIONE  
Presenza di marciapiedi di dimensioni trasversali non adeguate al passaggio degli utenti.

Realizzazione a fianco del percorso esistente, di una nuova pavimentazione pedonale, identica alla preesistente, aumentando la larghezza complessiva del percorso. Per consentirne l'uso da parte di persone in carrozzina, la larghezza minima dovrà essere di cm. 90/120. La superficie calpestabile sarà compatta ed omogenea. Le fugature prive di risalti e non superiori a cm. 0,5. La pendenza trasversale nel suo complesso non dovrà superare l'1%. Rimozione di cordoli esistenti e creazione di nuova porzione di marciapiede, analoga all'esistente, al fine di ottenere una dimensione idonea.

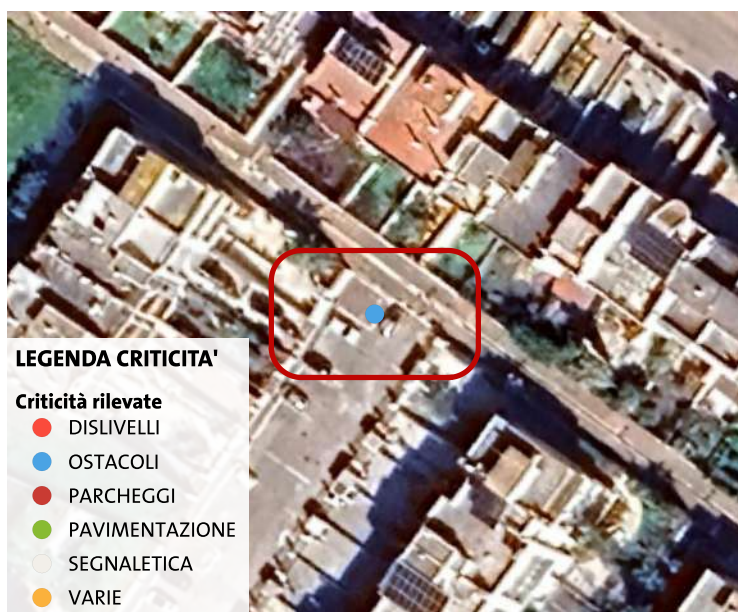
Categoria: OSTACOLI  
Presenza di marciapiedi di dimensioni trasversali non adeguate al passaggio degli utenti.

Realizzazione a fianco del percorso esistente, di una nuova pavimentazione pedonale, identica alla preesistente, aumentando la larghezza complessiva del percorso. Per consentirne l'uso da parte di persone in carrozzina, la larghezza minima dovrà essere di cm. 90/120. La superficie calpestabile sarà compatta ed omogenea. Le fugature prive di risalti e non superiori a cm. 0,5. La pendenza trasversale nel suo complesso non dovrà superare l'1%. Rimozione di cordoli esistenti e creazione di nuova porzione di marciapiede, analoga all'esistente, al fine di ottenere una dimensione idonea.

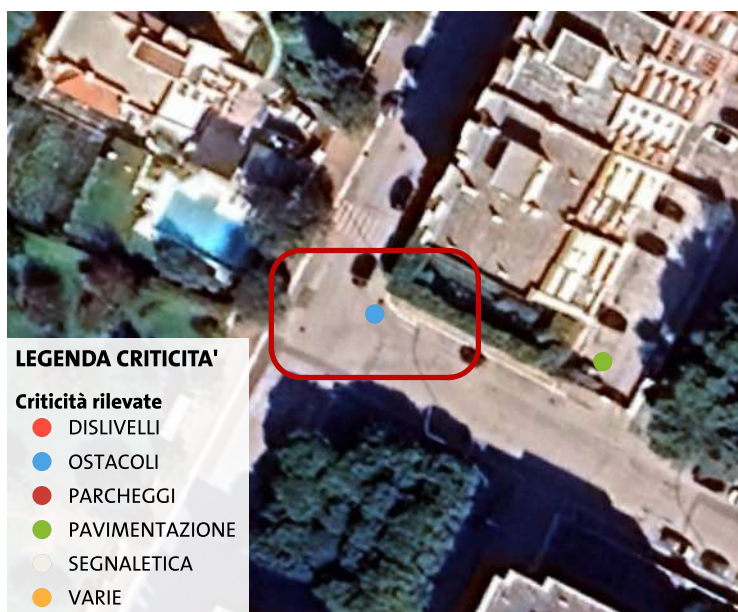
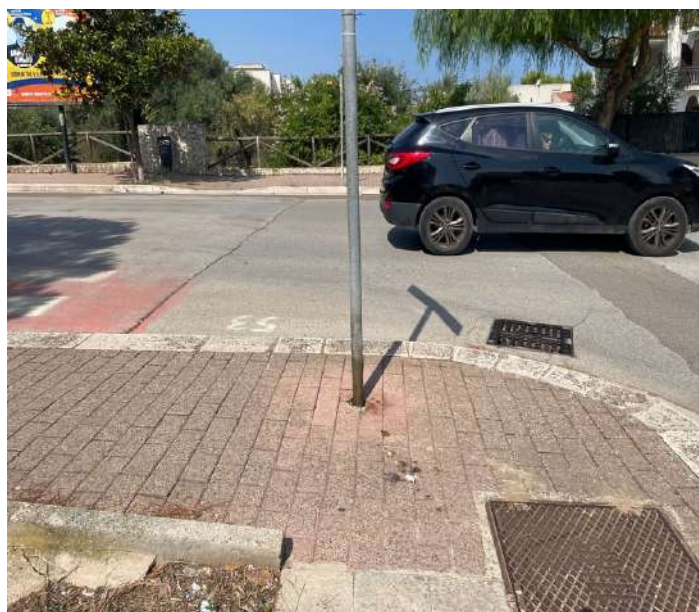
Localizzazione (coordinate WGS84):  
17.07697622358009, 41.063845787658835  
Zona Omogenea: 1- Centro storico

Categoria: OSTACOLI  
Presenza di ostacoli che riducono lo spazio di  
camminamento

Eliminare o ricollocare l'ostacolo verso il margine esterno o interno, qualora possibile, del percorso pedonale in modo da non costituire intralcio per gli utenti. Gli ostacoli possono essere di diverso tipo e dimensione, dal semplice cestino al palo di pubblica illuminazione

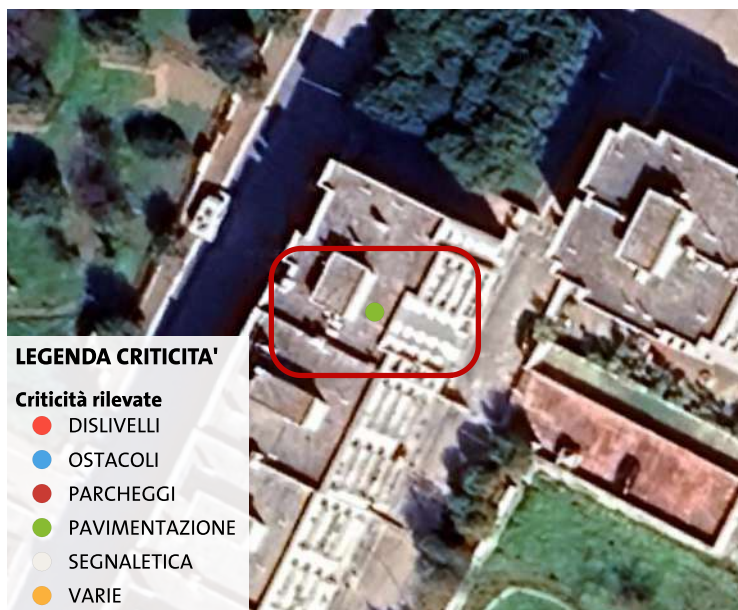
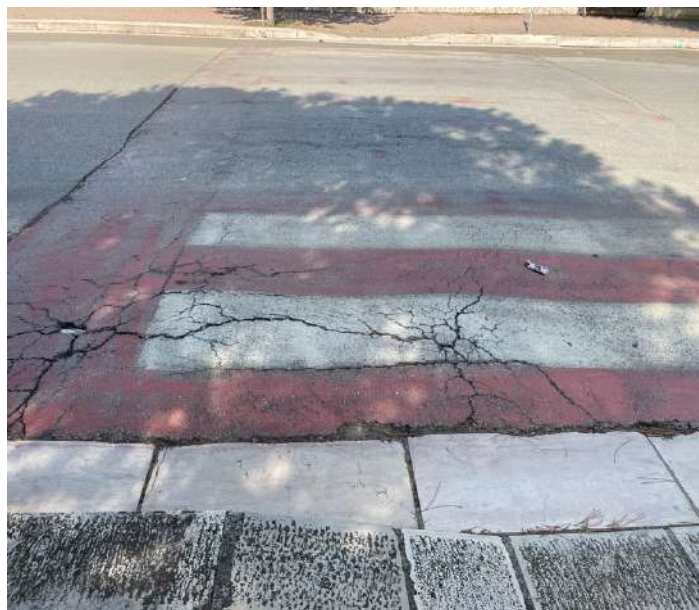
Localizzazione (coordinate WGS84):  
17.076781294748855, 41.06332020699995  
Zona Omogenea: 1- Centro storico

Categoria: PAVIMENTAZIONE  
Presenza di sconnessioni, buche isolate,  
deformazioni della pavimentazione  
esistente, assenza di porzioni di essa.

Adeguamento della pavimentazione dissestata tramite scarifica e rifacimento del tappetino d'usura/colato o di parte di essa, con finitura tale da rendere il piano di calpestio perfettamente complanare e raccordato adeguatamente alla pavimentazione esistente. Fresatura del tratto di pavimentazione ammalorata per lo spessore complessivo, pulitura dell'area. Spruzzatura del primer (emulsione bituminosa acida) su fondo e bordi. Distribuzione del conglomerato bituminoso. Compattazione con piastra vibrante.

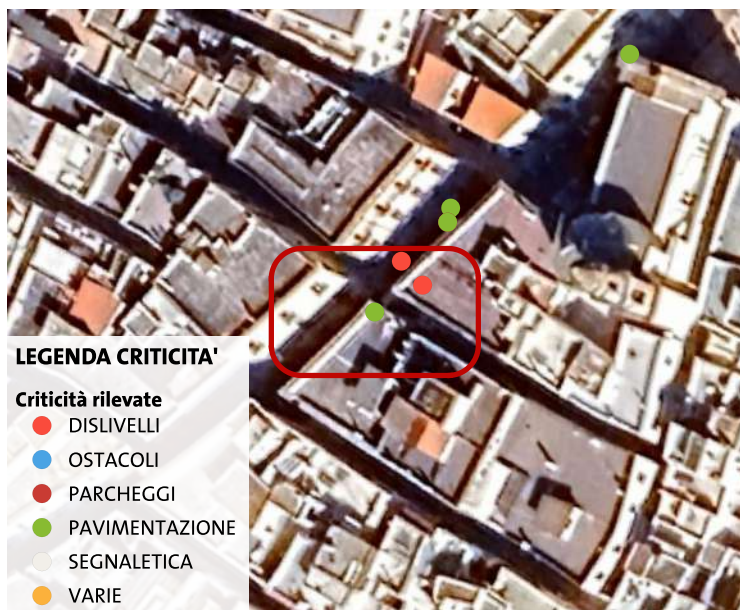
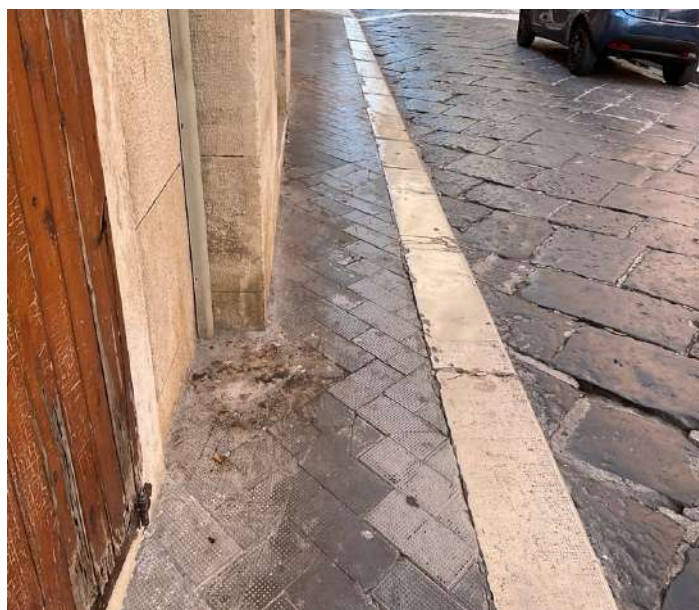
Localizzazione (coordinate WGS84):  
17.0901917558013, 41.060686658812074  
Zona Omogenea: 1- Centro storico

Categoria: PAVIMENTAZIONE  
Presenza di sconnessioni, buche isolate,  
deformazioni della pavimentazione  
esistente, assenza di porzioni di essa.

Adeguamento della pavimentazione dissestata tramite rimozione delle piastrelle ammalorate e sostituzione delle stesse fino ad rendere il piano di calpestio complanare e raccordato adeguatamente alla pavimentazione esistente.  
Rimozione di porzione di pavimentazione esistente compreso il massetto di allettamento. Posa della pavimentazione su nuovo massetto sino ad ottenere un piano calpestabile complanare.

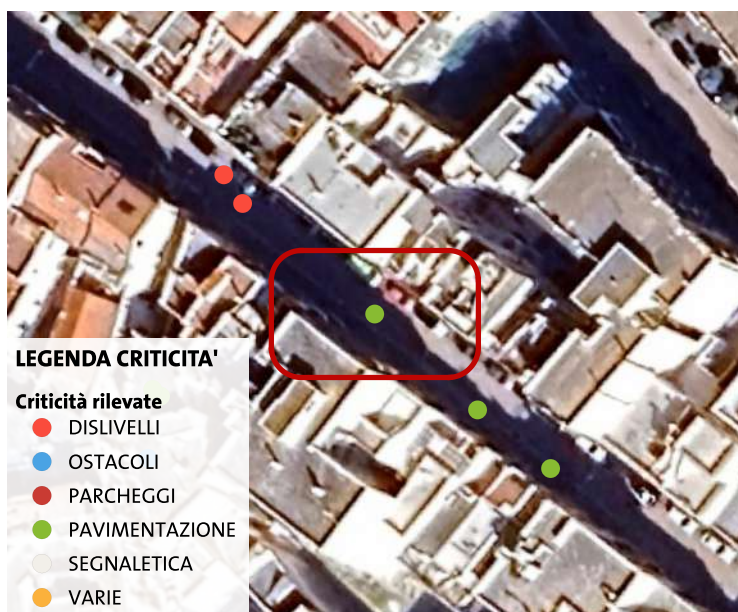
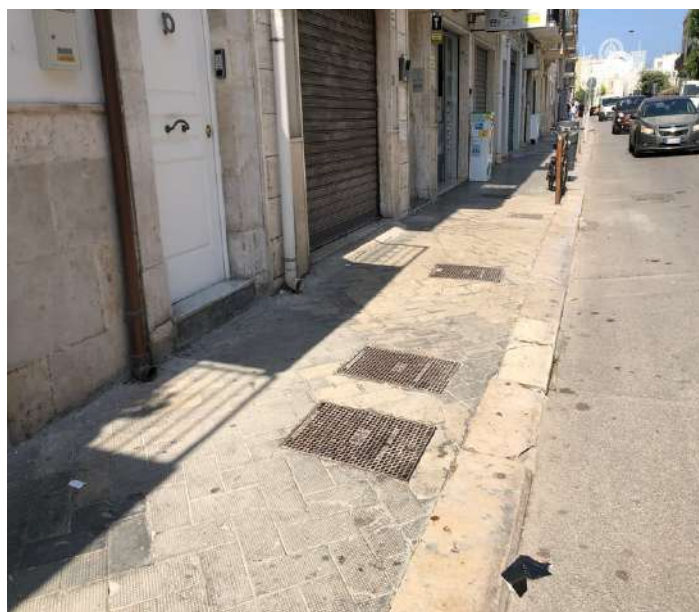
Localizzazione (coordinate WGS84):  
17.093115003757674, 41.06023633813598  
Zona Omogenea: 1- Centro storico

Categoria: PAVIMENTAZIONE  
Presenza di sconnessioni, buche isolate,  
deformazioni della pavimentazione  
esistente, assenza di porzioni di essa.

Adeguamento della pavimentazione dissestata tramite rimozione delle piastrelle ammalorate e sostituzione delle stesse fino a rendere il piano di calpestio complanare e raccordato adeguatamente alla pavimentazione esistente.  
Rimozione di porzione di pavimentazione esistente compreso il massetto di allettamento. Posa della pavimentazione su nuovo massetto sino ad ottenere un piano calpestabile complanare.

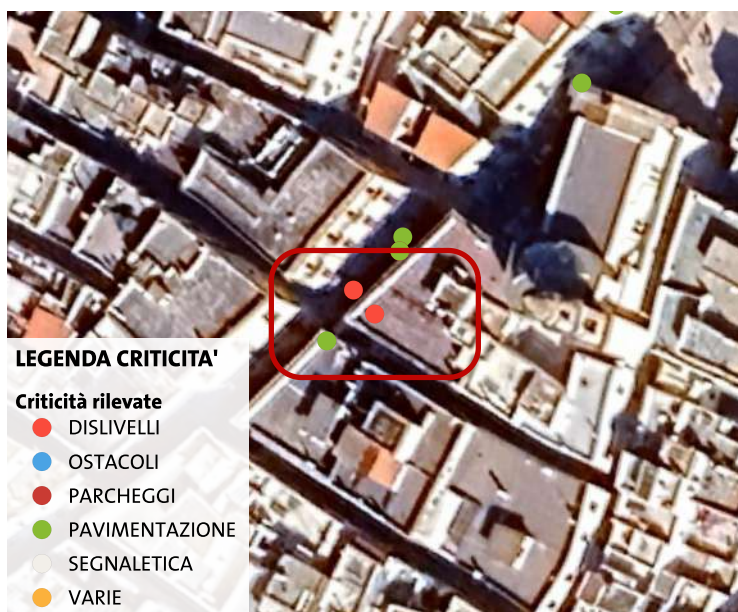
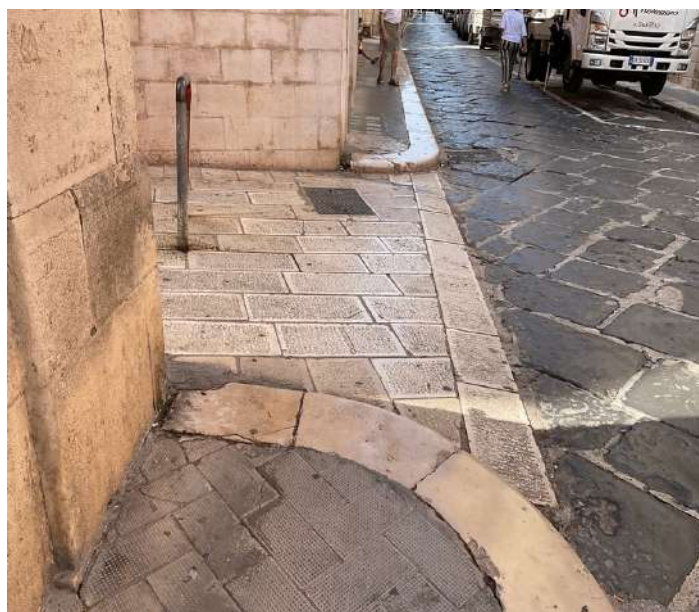
Localizzazione (coordinate WGS84):  
17.090268182736423, 41.06071729501005  
Zona Omogenea: 1- Centro storico

Categoria: DISLIVELLI  
Rampa assente

Raccordo del percorso attraverso la creazione, con asporto/riporto di materiale, di rampa di lunghezza sufficiente ad ottenere una pendenza non superiore al 5% e di larghezza di almeno cm 100. Quando la differenza di quota fra i due piani (pedonale e carrabile) è maggiore di cm 20, si suggerisce di corredarla con cordolo battiruota o elemento di medesima risposta funzionale, nonché di corrimano, su almeno uno dei lati, visivamente percepibile alle persone ipovedenti. Si preferisce l'utilizzo di rampe realizzate mediante blocchi prefabbricati. Demolizione di porzione di marciapiede utile all'inserimento della rampa (in opera o prefabbrica)

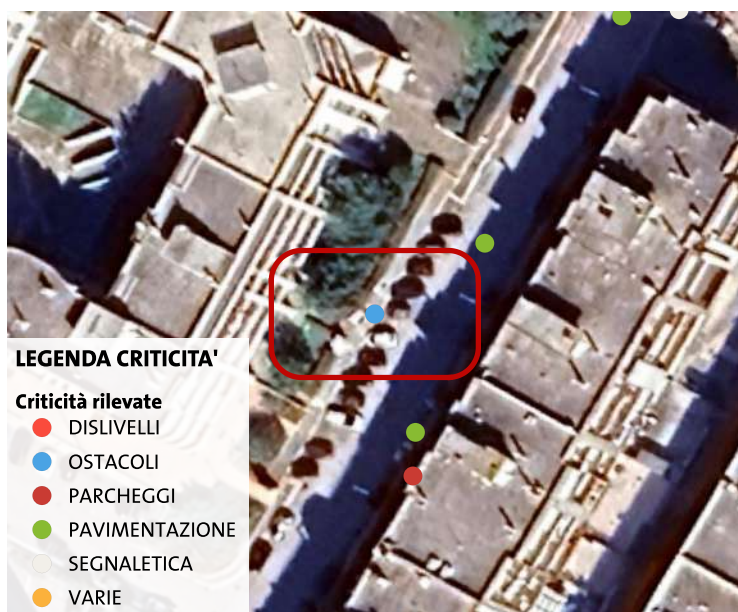
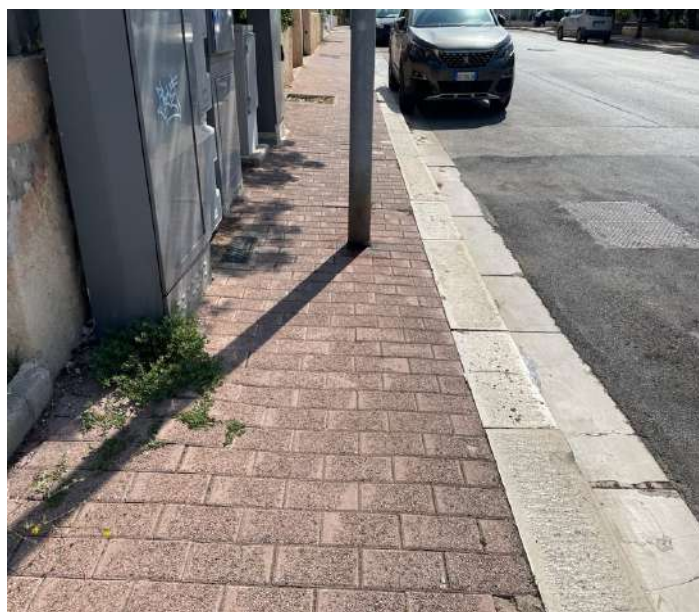
Localizzazione (coordinate WGS84):  
17.075259424763743, 41.06184691668469  
Zona Omogenea: 1- Centro storico

Categoria: OSTACOLI  
Presenza di ostacoli che riducono lo spazio di  
camminamento

Eliminare o ricollocare l'ostacolo verso il margine esterno o interno, qualora possibile, del percorso pedonale in modo da non costituire intralcio per gli utenti. Gli ostacoli possono essere di diverso tipo e dimensione, dal semplice cestino al palo di pubblica illuminazione

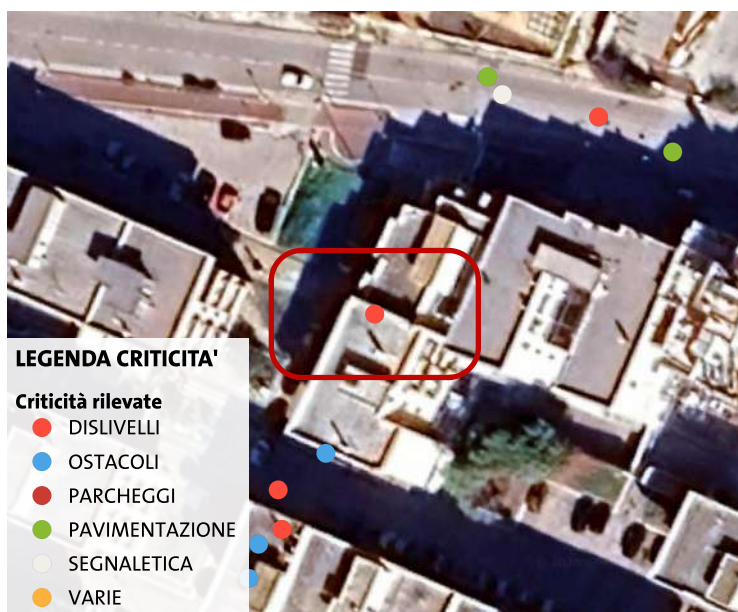
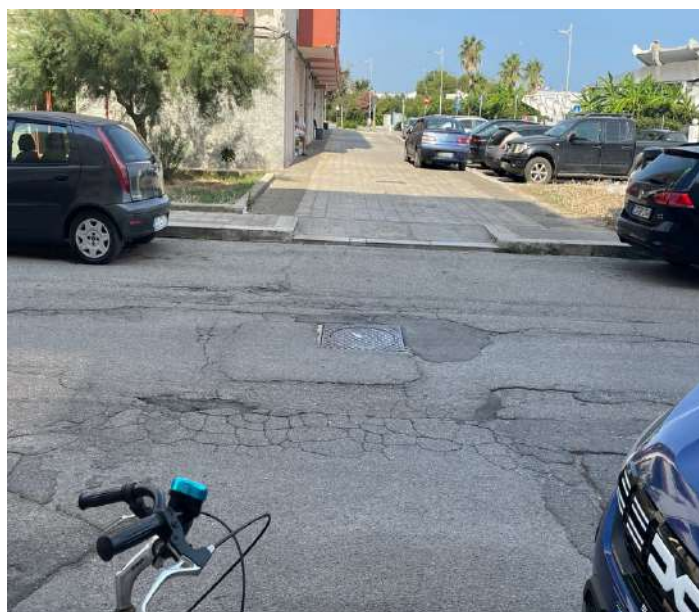
Localizzazione (coordinate WGS84):  
17.086027822176277, 41.063985375821574  
Zona Omogenea: 1- Centro storico

Categoria: DISLIVELLI  
Rampa assente

Raccordo del percorso attraverso la creazione, con asporto/riporto di materiale, di rampa di lunghezza sufficiente ad ottenere una pendenza non superiore al 5% e di larghezza di almeno cm 100. Quando la differenza di quota fra i due piani (pedonale e carrabile) è maggiore di cm 20, si suggerisce di corredarla con cordolo battiruota o elemento di medesima risposta funzionale, nonché di corrimano, su almeno uno dei lati, visivamente percepibile alle persone ipovedenti. Si preferisce l'utilizzo di rampe realizzate mediante blocchi prefabbricati. Demolizione di porzione di marciapiede utile all'inserimento della rampa (in opera o prefabbrica)

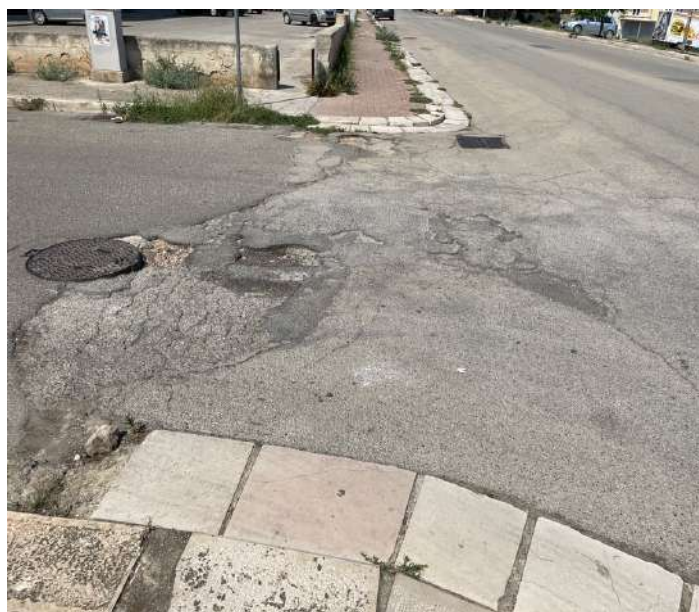
Localizzazione (coordinate WGS84):  
17.077595739015408, 41.06160280418922  
Zona Omogenea: 1- Centro storico

Categoria: PAVIMENTAZIONE  
Presenza di sconnessioni, buche isolate, deformazioni della pavimentazione esistente, assenza di porzioni di essa.

Adeguamento della pavimentazione dissestata tramite scarifica e rifacimento del tappetino d'usura/colato o di parte di essa, con finitura tale da rendere il piano di calpestio perfettamente complanare e raccordato adeguatamente alla pavimentazione esistente. Fresatura del tratto di pavimentazione ammalorata per lo spessore complessivo, pulitura dell'area. Spruzzatura del primer (emulsione bituminosa acida) su fondo e bordi. Distribuzione del conglomerato bituminoso. Compattazione con piastra vibrante.

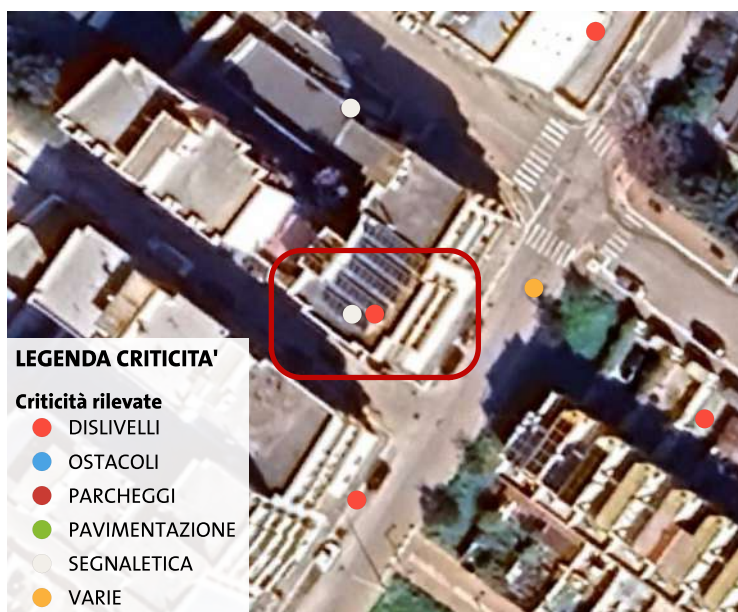
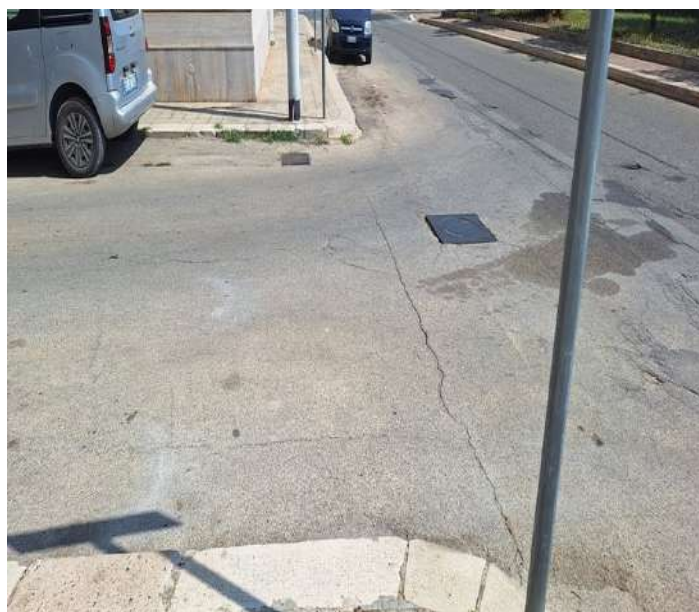
Categoria: DISLIVELLI  
0

Raccordo del percorso attraverso la creazione, con asporto/riporto di materiale, di rampa di lunghezza sufficiente ad ottenere una pendenza non superiore al 5% e di larghezza di almeno cm 100. Eliminare o ricollocare l'ostacolo verso il margine esterno o interno, qualora possibile, del percorso pedonale in modo da non costituire intralcio per gli utenti. Gli ostacoli possono essere di diverso tipo e dimensione, dal semplice cestino al palo di pubblica illuminazione; Demolizione di porzione di marciapiede utile all'inserimento della rampa (in opera o prefabbrica)

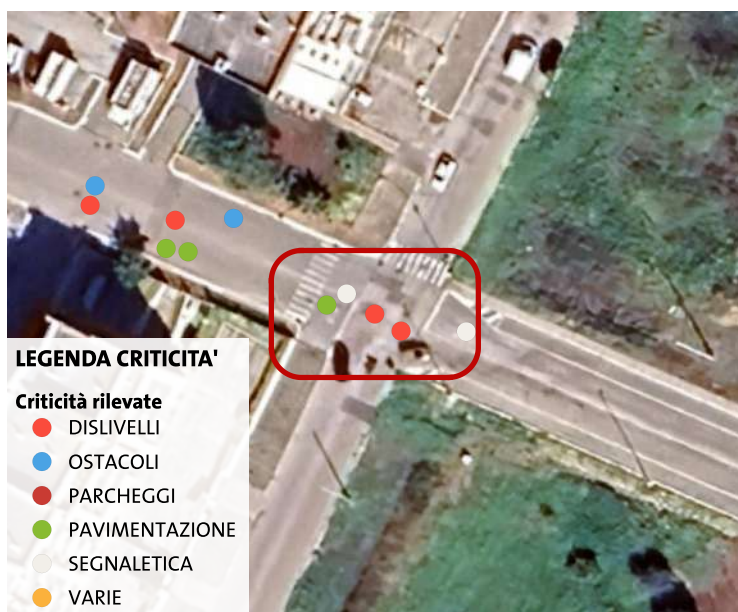
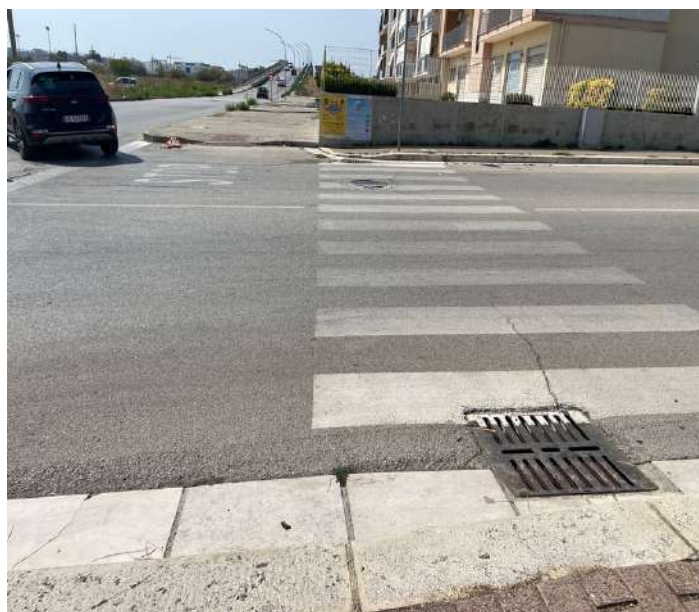
Categoria: DISLIVELLI  
Rampa assente

Raccordo del percorso attraverso la creazione, con asporto/riporto di materiale, di rampa di lunghezza sufficiente ad ottenere una pendenza non superiore al 5% e di larghezza di almeno cm 100. Quando la differenza di quota fra i due piani (pedonale e carrabile) è maggiore di cm 20, si suggerisce di corredarla con cordolo battiruota o elemento di medesima risposta funzionale, nonché di corrimano, su almeno uno dei lati, visivamente percepibile alle persone ipovedenti. Si preferisce l'utilizzo di rampe realizzate mediante blocchi prefabbricati. Demolizione di porzione di marciapiede utile all'inserimento della rampa (in opera o prefabbrica)

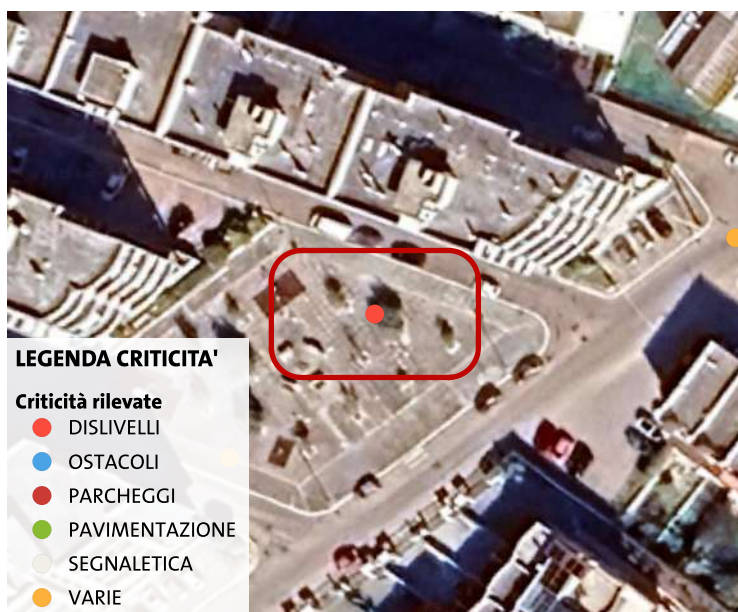
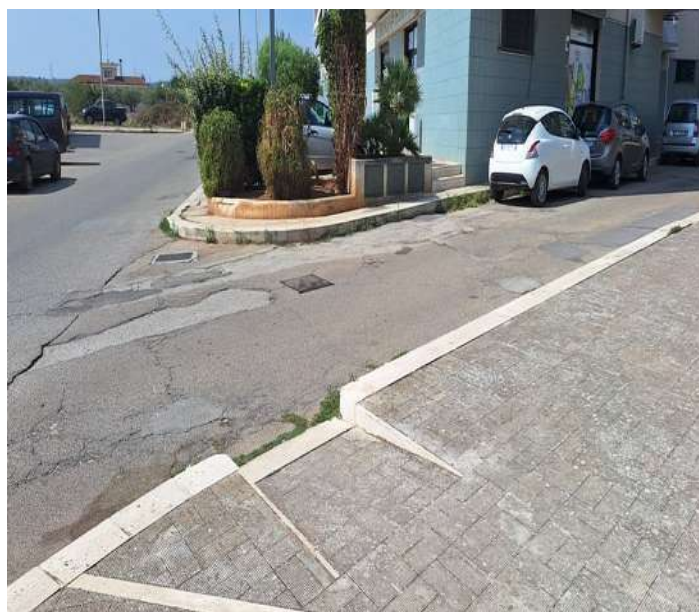
Categoria: DISLIVELLI  
Rampa assente

Raccordo del percorso attraverso la creazione, con asporto/riporto di materiale, di rampa di lunghezza sufficiente ad ottenere una pendenza non superiore al 5% e di larghezza di almeno cm 100. Quando la differenza di quota fra i due piani (pedonale e carrabile) è maggiore di cm 20, si suggerisce di corredarla con cordolo battiruota o elemento di medesima risposta funzionale, nonché di corrimano, su almeno uno dei lati, visivamente percepibile alle persone ipovedenti. Si preferisce l'utilizzo di rampe realizzate mediante blocchi prefabbricati. Demolizione di porzione di marciapiede utile all'inserimento della rampa (in opera o prefabbrica)

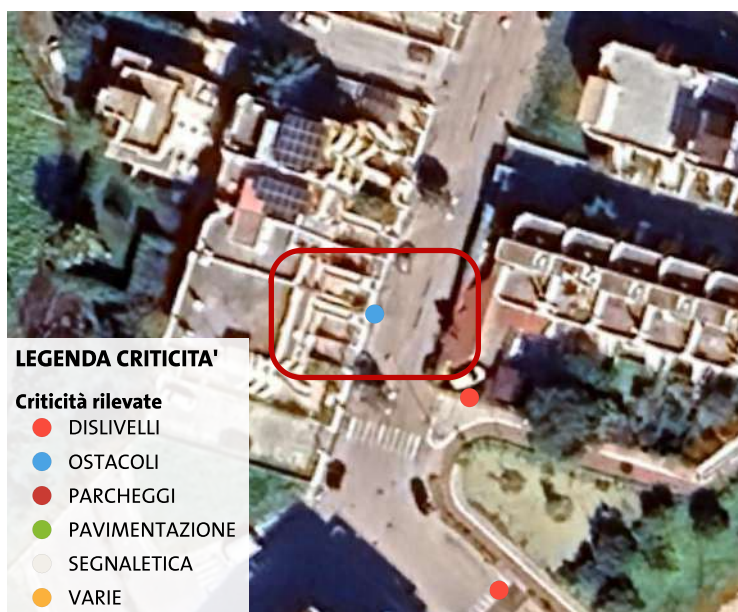
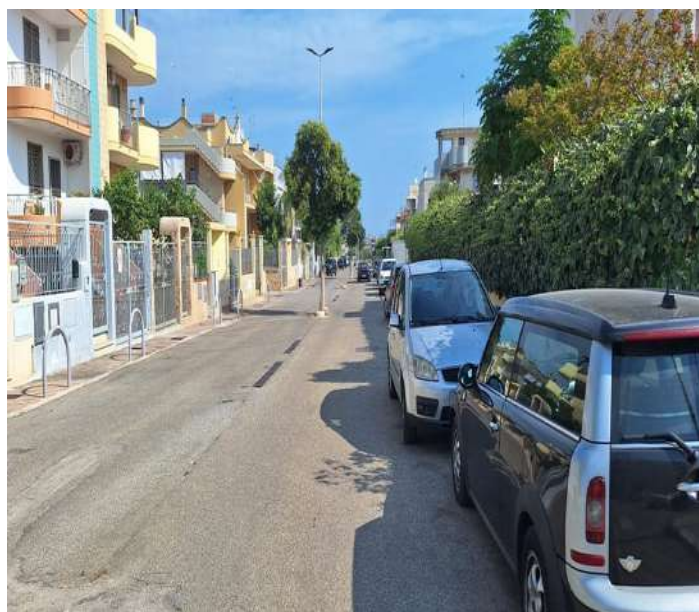
Categoria: OSTACOLI  
Presenza di marciapiedi di dimensioni trasversali non adeguate al passaggio degli utenti.

Realizzazione a fianco del percorso esistente, di una nuova pavimentazione pedonale, identica alla preesistente, aumentando la larghezza complessiva del percorso. Per consentirne l'uso da parte di persone in carrozzina, la larghezza minima dovrà essere di cm. 90/120. La superficie calpestabile sarà compatta ed omogenea. Le fugature prive di risalti e non superiori a cm. 0,5. La pendenza trasversale nel suo complesso non dovrà superare l'1%. Rimozione di cordoli esistenti e creazione di nuova porzione di marciapiede, analoga all'esistente, al fine di ottenere una dimensione idonea.
