Comune di  
**MOLA DI BARI**  
Città Metropolitana di Bari

# PIANO PER L'ELIMINAZIONE DELLE BARRIERE ARCHITETTONICHE

ELAB.  
**ALL.1**

**SCHEDE AMBITO URBANO**

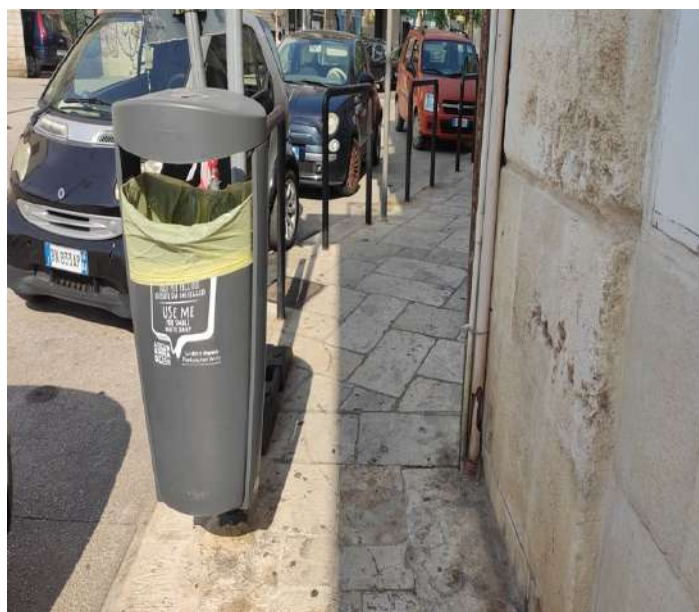
Categoria: OSTACOLI  
Presenza di ostacoli che riducono lo spazio di  
camminamento

Eliminare o ricollocare l'ostacolo verso il margine esterno o interno, qualora possibile, del percorso pedonale in modo da non costituire intralcio per gli utenti. Gli ostacoli possono essere di diverso tipo e dimensione, dal semplice cestino al palo di pubblica illuminazione

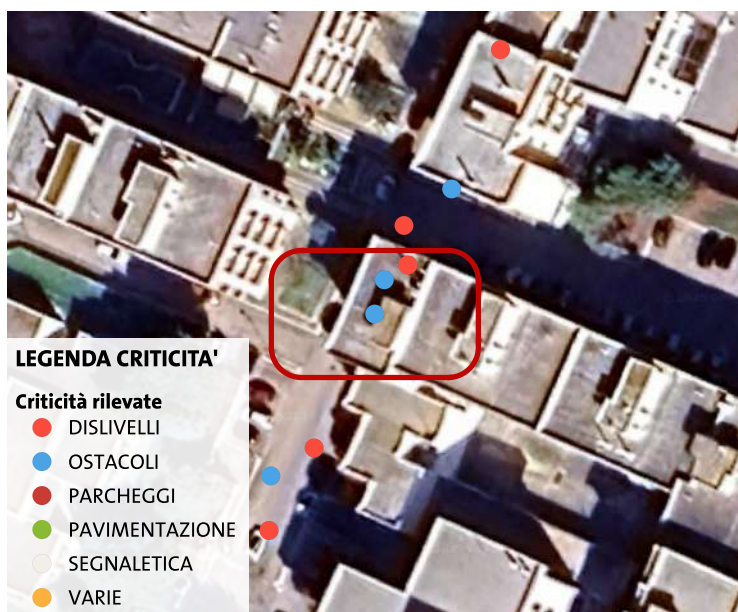
Categoria: OSTACOLI  
Presenza di ostacoli che riducono lo spazio di  
camminamento

Eliminare o ricollocare l'ostacolo verso il margine esterno o interno, qualora possibile, del percorso pedonale in modo da non costituire intralcio per gli utenti. Gli ostacoli possono essere di diverso tipo e dimensione, dal semplice cestino al palo di pubblica illuminazione

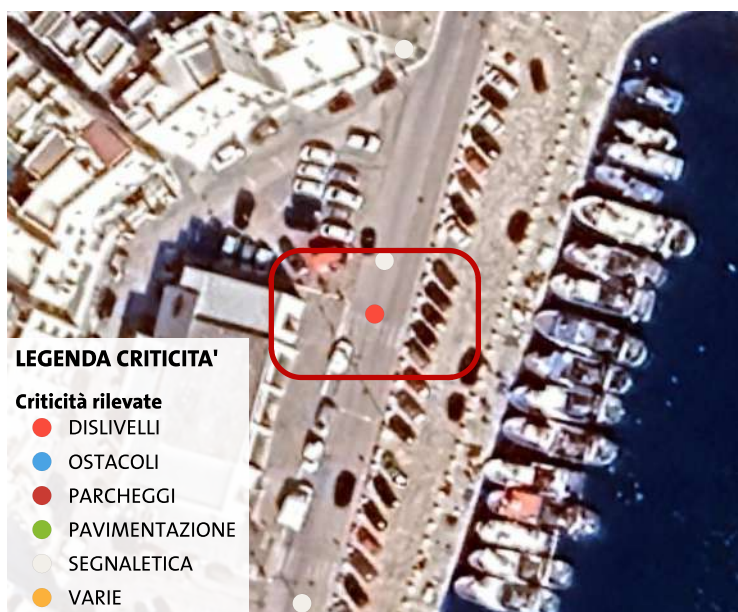
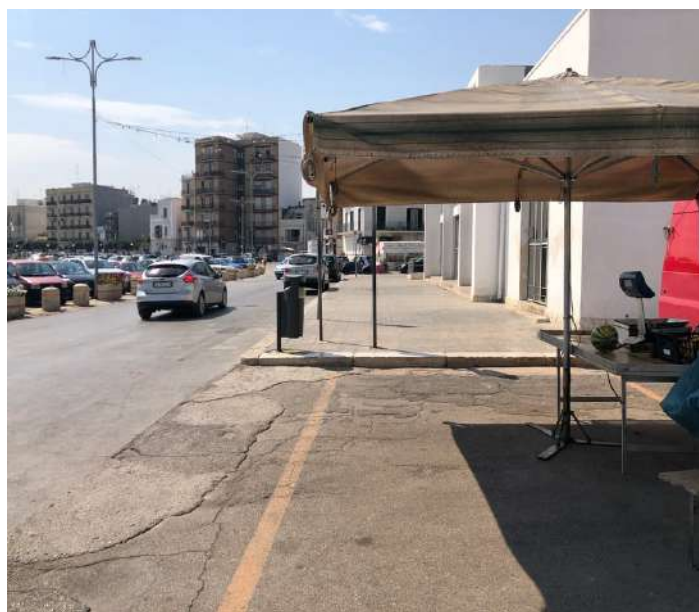
Categoria: DISLIVELLI  
Rampa assente

Raccordo del percorso attraverso la creazione, con asporto/riporto di materiale, di rampa di lunghezza sufficiente ad ottenere una pendenza non superiore al 5% e di larghezza di almeno cm 100. Quando la differenza di quota fra i due piani (pedonale e carrabile) è maggiore di cm 20, si suggerisce di corredarla con cordolo battiruota o elemento di medesima risposta funzionale, nonché di corrimano, su almeno uno dei lati, visivamente percepibile alle persone ipovedenti. Si preferisce l'utilizzo di rampe realizzate mediante blocchi prefabbricati. Demolizione di porzione di marciapiede utile all'inserimento della rampa (in opera o prefabbrica)

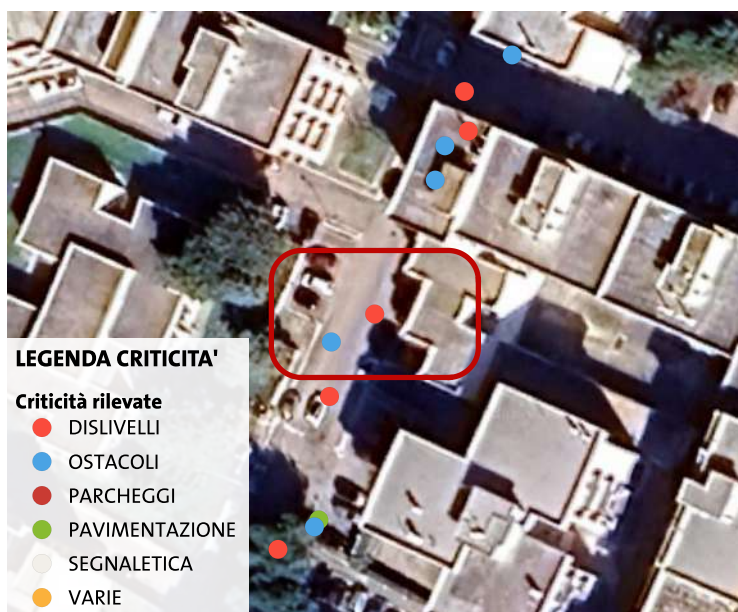
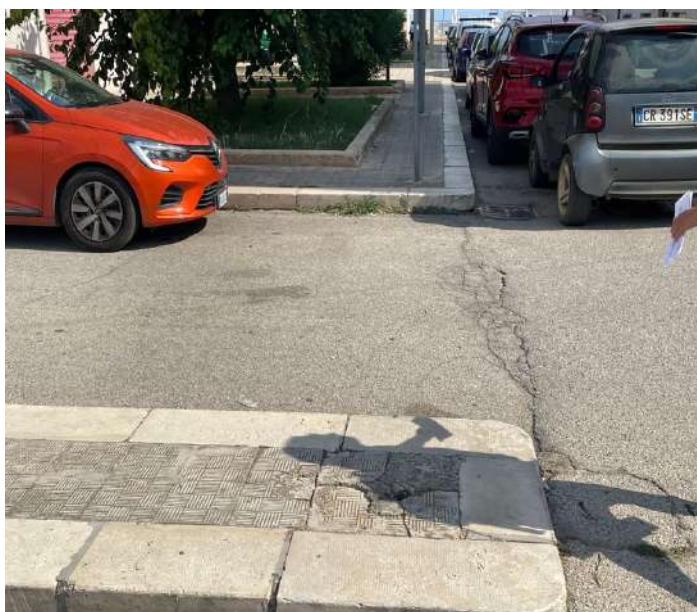
Categoria: DISLIVELLI  
Rampa assente

Raccordo del percorso attraverso la creazione, con asporto/riporto di materiale, di rampa di lunghezza sufficiente ad ottenere una pendenza non superiore al 5% e di larghezza di almeno cm 100. Quando la differenza di quota fra i due piani (pedonale e carrabile) è maggiore di cm 20, si suggerisce di corredarla con cordolo battiruota o elemento di medesima risposta funzionale, nonché di corrimano, su almeno uno dei lati, visivamente percepibile alle persone ipovedenti. Si preferisce l'utilizzo di rampe realizzate mediante blocchi prefabbricati. Demolizione di porzione di marciapiede utile all'inserimento della rampa (in opera o prefabbrica).

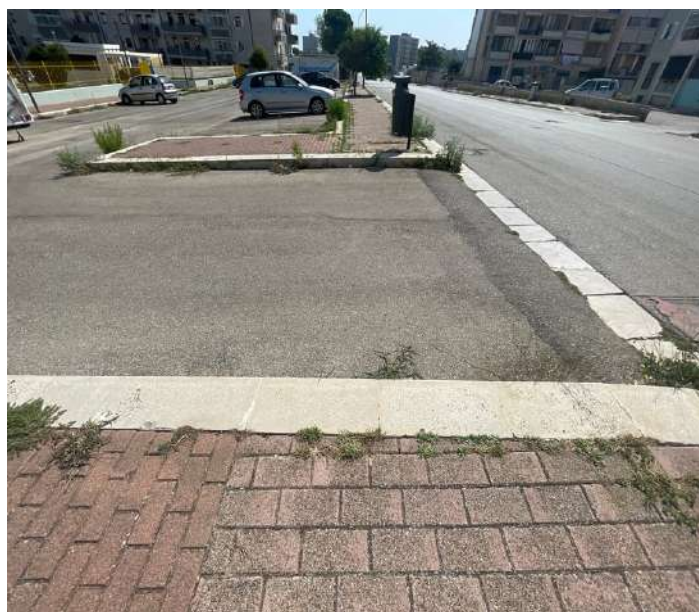
Categoria: DISLIVELLI  
Assenza di segnaletica o segnaletica da  
ripristinare e assenza di rampe

Gli attraversamenti pedonali sono evidenziati sulla carreggiata mediante zebrastrature con strisce bianche parallele alla direzione di marcia dei veicoli, di lunghezza non inferiore a 2,50 m, sulle strade locali e su quelle urbane di quartiere, e a 4 m, sulle altre strade; la larghezza delle strisce e degli intervalli è di 50 cm. Raccordo del percorso attraverso la creazione, con asporto/riporto di materiale, di rampa di lunghezza sufficiente ad ottenere una pendenza non superiore al 5% e di larghezza di almeno cm 100.

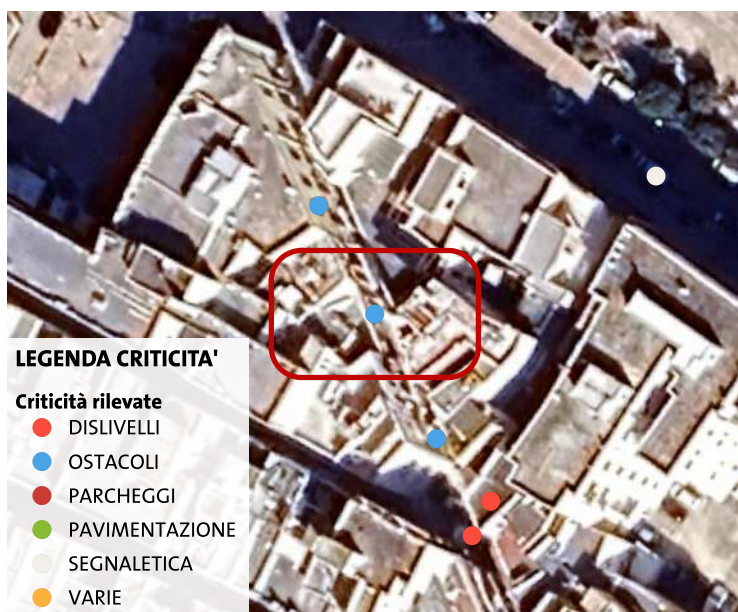
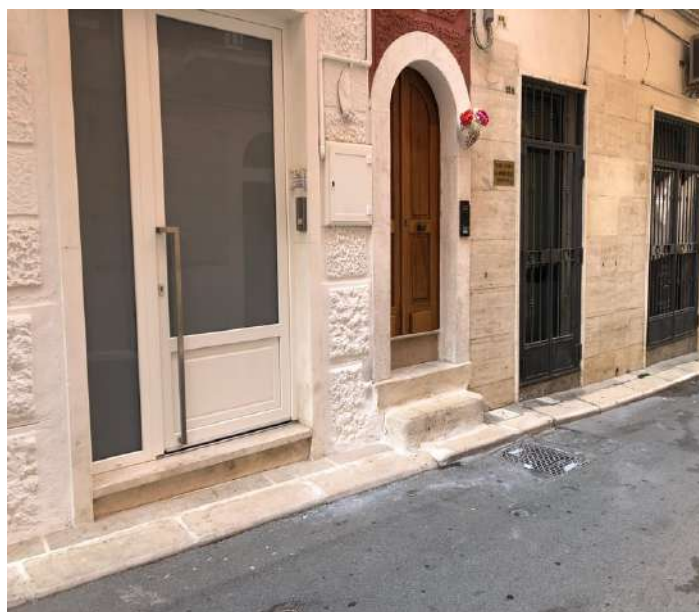
Categoria: OSTACOLI  
Presenza di marciapiedi di dimensioni trasversali non adeguate al passaggio degli utenti.

Realizzazione a fianco del percorso esistente, di una nuova pavimentazione pedonale, identica alla preesistente, aumentando la larghezza complessiva del percorso. Per consentirne l'uso da parte di persone in carrozzina, la larghezza minima dovrà essere di cm. 90/120. La superficie calpestabile sarà compatta ed omogenea. Le fugature prive di risalti e non superiori a cm. 0,5. La pendenza trasversale nel suo complesso non dovrà superare l'1%. Rimozione di cordoli esistenti e creazione di nuova porzione di marciapiede, analoga all'esistente, al fine di ottenere una dimensione idonea.

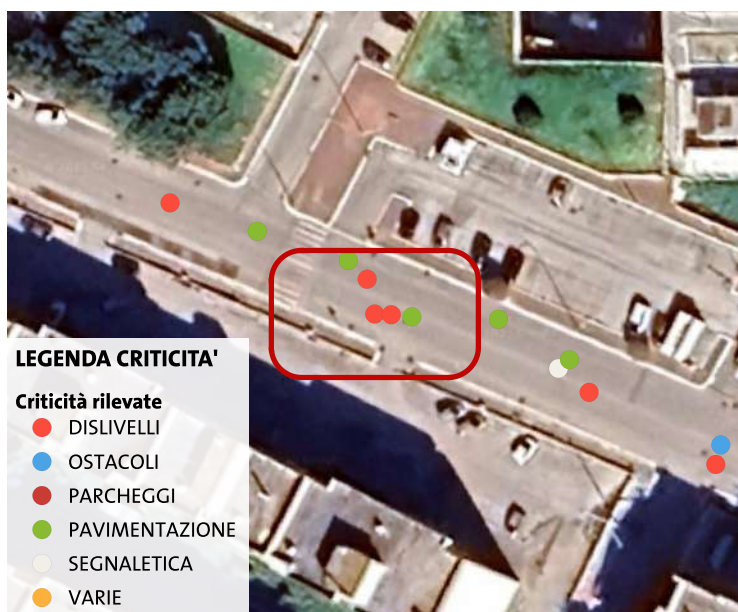
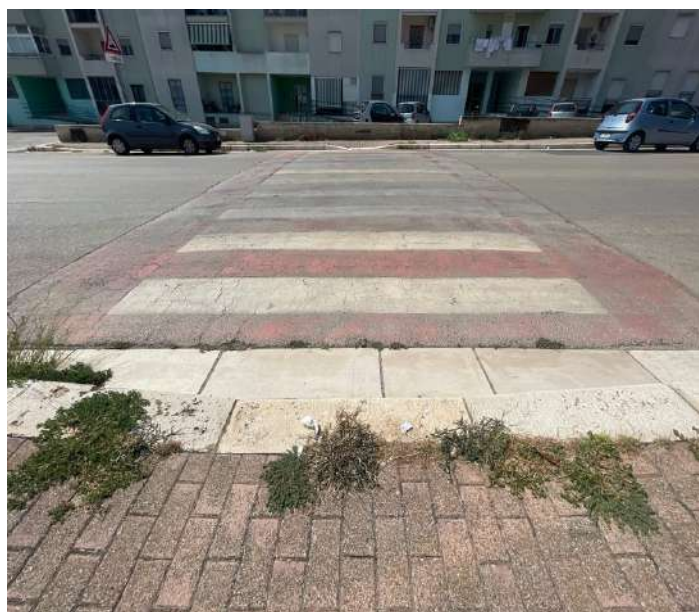
Categoria: DISLIVELLI  
Rampa assente

Raccordo del percorso attraverso la creazione, con asporto/riporto di materiale, di rampa di lunghezza sufficiente ad ottenere una pendenza non superiore al 5% e di larghezza di almeno cm 100. Quando la differenza di quota fra i due piani (pedonale e carrabile) è maggiore di cm 20, si suggerisce di corredarla con cordolo battiruota o elemento di medesima risposta funzionale, nonché di corrimano, su almeno uno dei lati, visivamente percepibile alle persone ipovedenti. Si preferisce l'utilizzo di rampe realizzate mediante blocchi prefabbricati. Demolizione di porzione di marciapiede utile all'inserimento della rampa (in opera o prefabbrica)

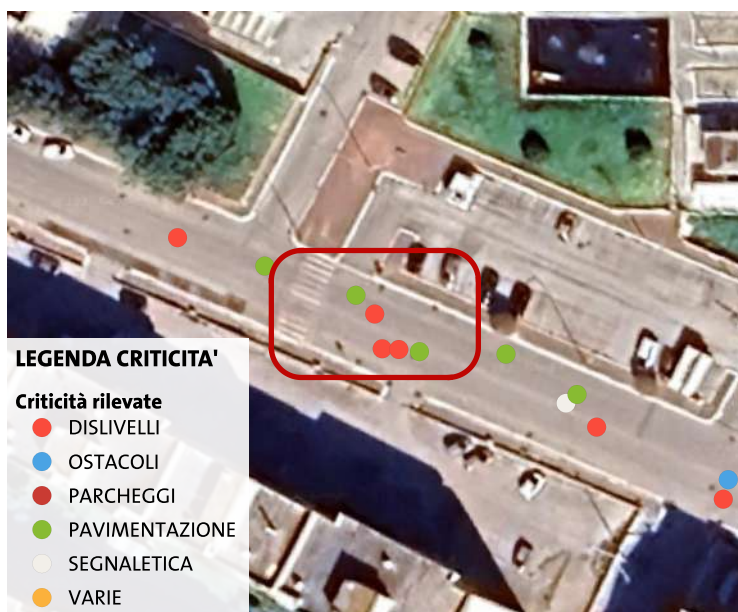
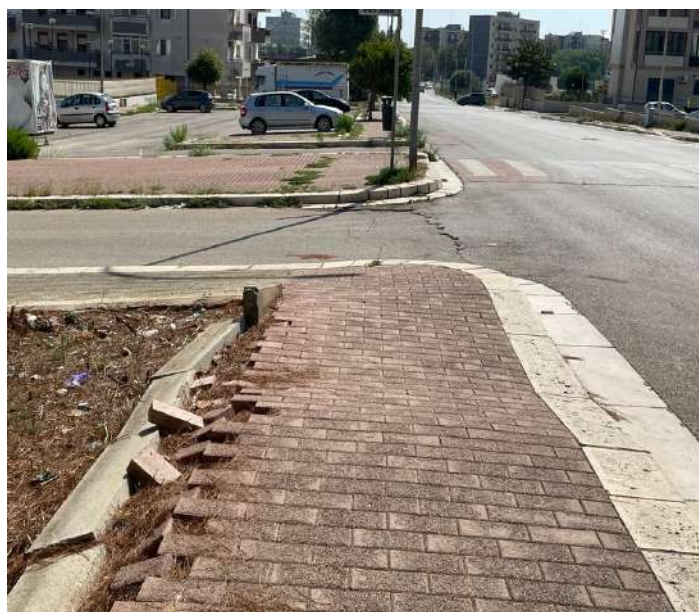
Categoria: DISLIVELLI  
Rampa assente

Raccordo del percorso attraverso la creazione, con asporto/riporto di materiale, di rampa di lunghezza sufficiente ad ottenere una pendenza non superiore al 5% e di larghezza di almeno cm 100. Quando la differenza di quota fra i due piani (pedonale e carrabile) è maggiore di cm 20, si suggerisce di corredarla con cordolo battiruota o elemento di medesima risposta funzionale, nonché di corrimano, su almeno uno dei lati, visivamente percepibile alle persone ipovedenti. Si preferisce l'utilizzo di rampe realizzate mediante blocchi prefabbricati. Demolizione di porzione di marciapiede utile all'inserimento della rampa (in opera o prefabbrica)

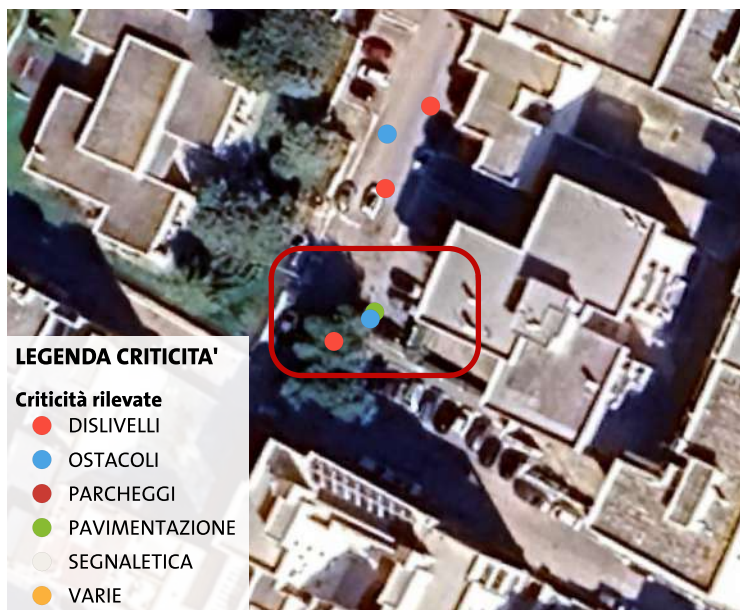
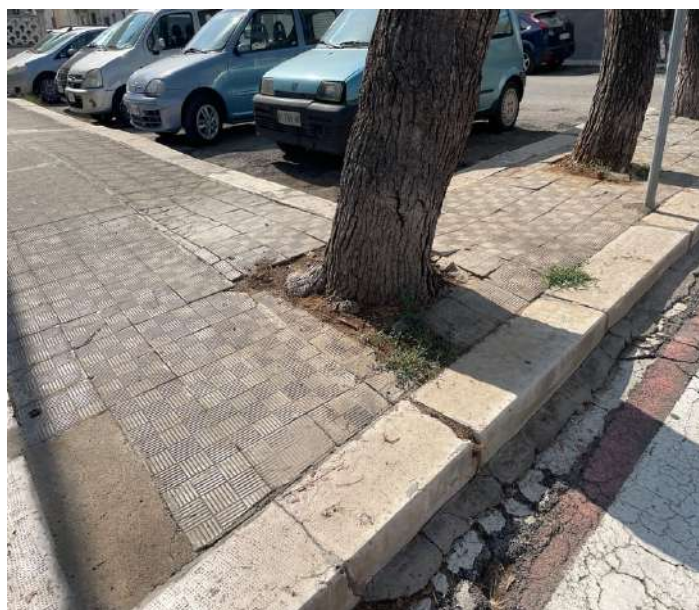
Categoria: PAVIMENTAZIONE  
Presenza di sconnessioni, buche isolate, deformazioni della pavimentazione esistente, assenza di porzioni di essa.

Adeguamento della pavimentazione dissestata tramite rimozione delle piastrelle ammalorate e sostituzione delle stesse fino a rendere il piano di calpestio complanare e raccordato adeguatamente alla pavimentazione esistente.  
Rimozione di porzione di pavimentazione esistente compreso il massetto di allettamento. Posa della pavimentazione su nuovo massetto sino ad ottenere un piano calpestabile complanare.

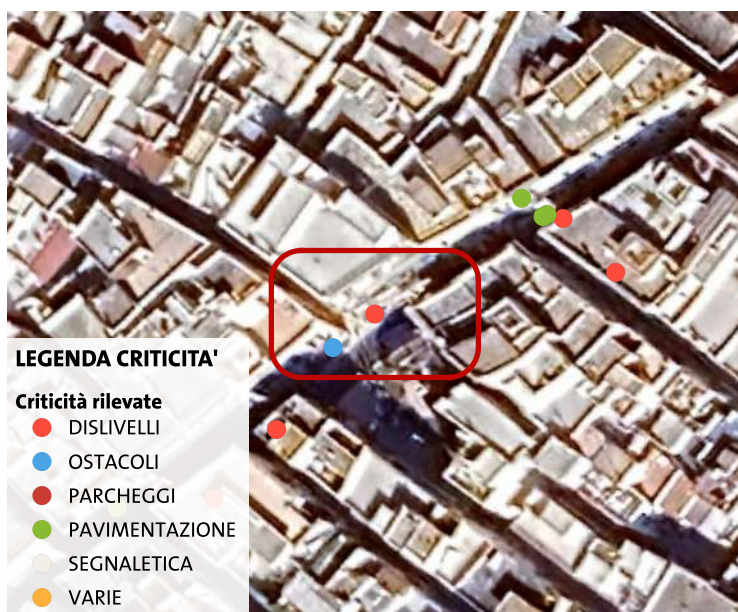
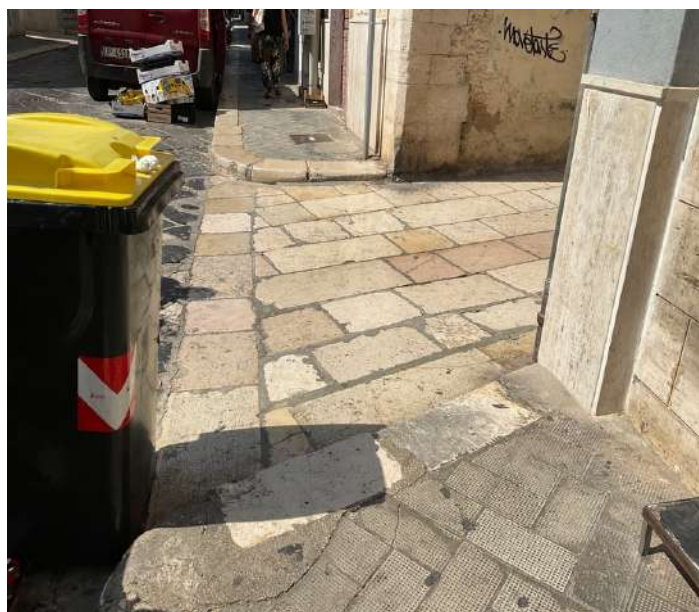
Categoria: DISLIVELLI  
Rampa assente

Raccordo del percorso attraverso la creazione, con asporto/riporto di materiale, di rampa di lunghezza sufficiente ad ottenere una pendenza non superiore al 5% e di larghezza di almeno cm 100. Quando la differenza di quota fra i due piani (pedonale e carrabile) è maggiore di cm 20, si suggerisce di corredarla con cordolo battiruota o elemento di medesima risposta funzionale, nonché di corrimano, su almeno uno dei lati, visivamente percepibile alle persone ipovedenti. Si preferisce l'utilizzo di rampe realizzate mediante blocchi prefabbricati. Demolizione di porzione di marciapiede utile all'inserimento della rampa (in opera o prefabbrica)

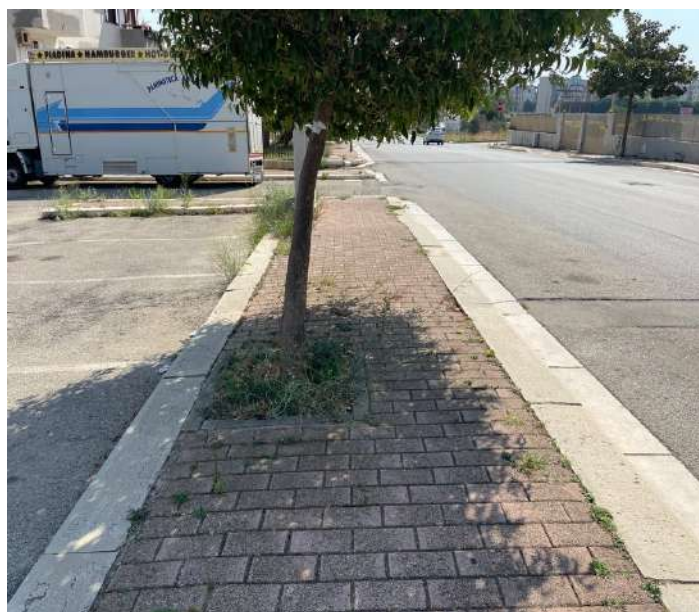
Categoria: OSTACOLI  
Presenza di ostacoli che riducono lo spazio di  
camminamento

Eliminare o ricollocare l'ostacolo verso il margine esterno o interno, qualora possibile, del percorso pedonale in modo da non costituire intralcio per gli utenti. Gli ostacoli possono essere di diverso tipo e dimensione, dal semplice cestino al palo di pubblica illuminazione

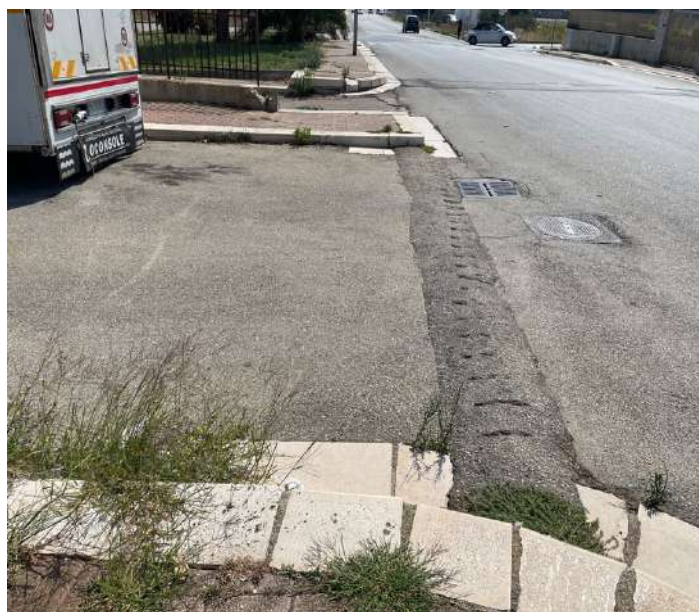
Categoria: DISLIVELLI  
Rampa assente

Raccordo del percorso attraverso la creazione, con asporto/riporto di materiale, di rampa di lunghezza sufficiente ad ottenere una pendenza non superiore al 5% e di larghezza di almeno cm 100. Quando la differenza di quota fra i due piani (pedonale e carrabile) è maggiore di cm 20, si suggerisce di corredarla con cordolo battiruota o elemento di medesima risposta funzionale, nonché di corrimano, su almeno uno dei lati, visivamente percepibile alle persone ipovedenti. Si preferisce l'utilizzo di rampe realizzate mediante blocchi prefabbricati. Demolizione di porzione di marciapiede utile all'inserimento della rampa (in opera o prefabbrica)

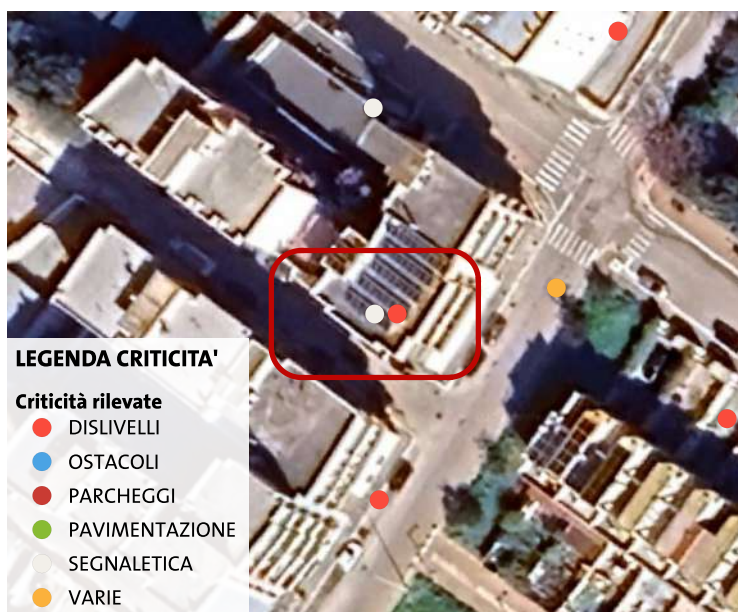
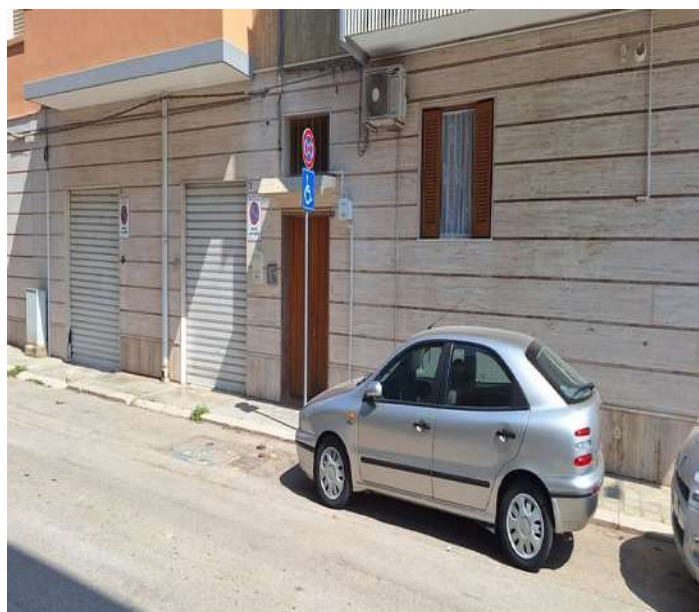
Categoria: SEGNALETICA  
Scarsa o inesistente dotazione di parcheggi riservati ai disabili.

Si considera accessibile un parcheggio complanare alle aree pedonali o a esse collegato tramite rampe. Nelle aree di parcheggio devono comunque essere previsti, nella misura minima di 1 ogni 50 o frazione di 50 posti auto. Per i posti riservati disposti parallelamente al senso di marcia, la lunghezza deve essere tale da consentire il passaggio di una persona su sedia a ruote tra un veicolo e l'altro. Il requisito si intende soddisfatto se la lunghezza del posto auto non è inferiore a 6 m; in tal caso la larghezza del posto auto riservato non eccede quella di un posto auto ordinario. A proposito dei parcheggi riservati è opportuno ricordare che il posto deve essere accessibile, per cui – ove il parcheggio non sia complanare e non sia presente a distanza ragionevole uno scivolo (pedonale o passo carraio) – bisogna provvedere la realizzazione di opportuno scivolo di raccordo. Per i posti riservati disposti parallelamente al senso di marcia, la lunghezza deve essere tale da consentire il passaggio di una persona su sedia a ruote tra un veicolo e l'altro. Il requisito si intende soddisfatto se la lunghezza del posto auto non è inferiore a 6 m; in tal caso la larghezza del posto auto riservato non eccede quella di un posto auto ordinario.

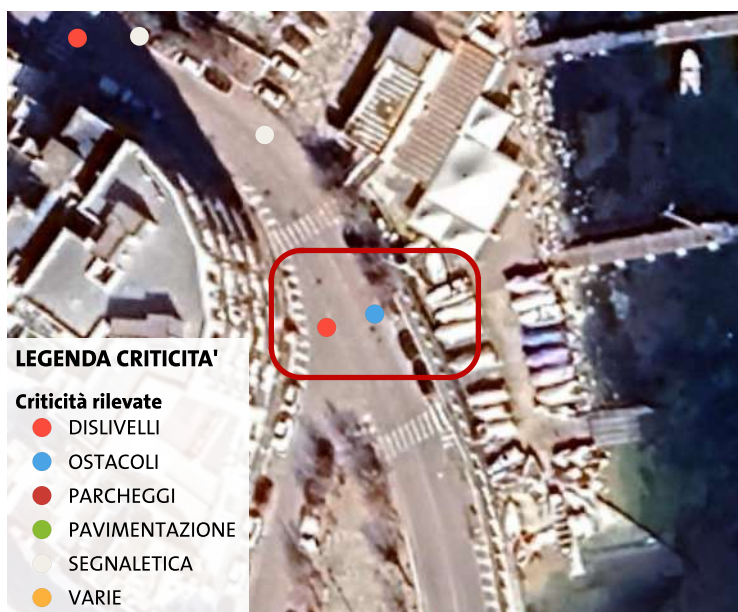
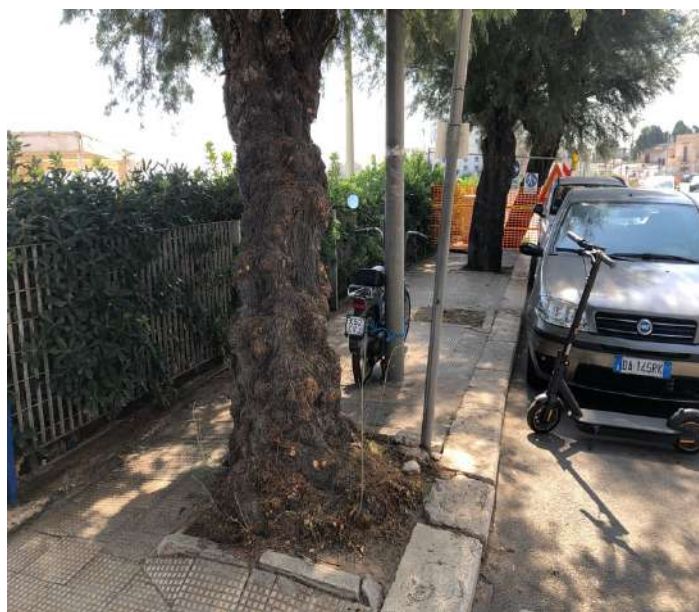
Categoria: OSTACOLI  
Presenza di marciapiedi di dimensioni trasversali non adeguate al passaggio degli utenti.

Realizzazione a fianco del percorso esistente, di una nuova pavimentazione pedonale, identica alla preesistente, aumentando la larghezza complessiva del percorso. Per consentirne l'uso da parte di persone in carrozzina, la larghezza minima dovrà essere di cm. 90/120. La superficie calpestabile sarà compatta ed omogenea. Le fugature prive di risalti e non superiori a cm. 0,5. La pendenza trasversale nel suo complesso non dovrà superare l'1%. Rimozione di cordoli esistenti e creazione di nuova porzione di marciapiede, analoga all'esistente, al fine di ottenere una dimensione idonea.

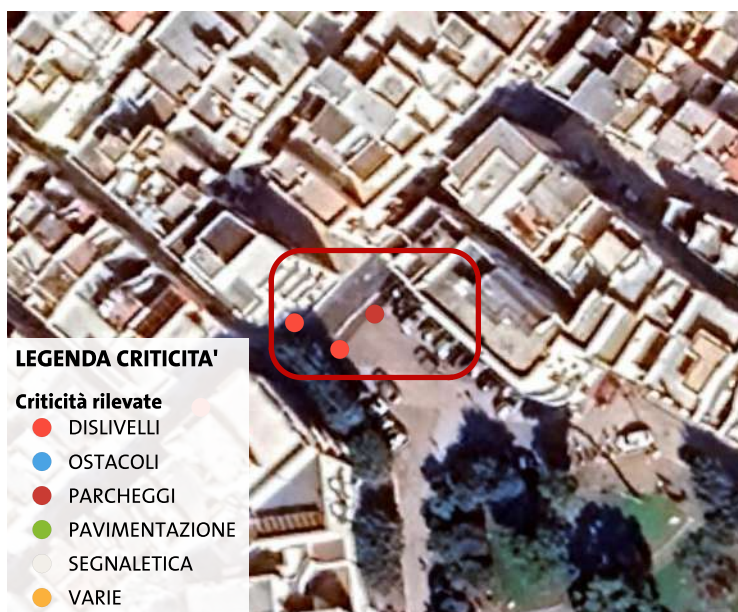
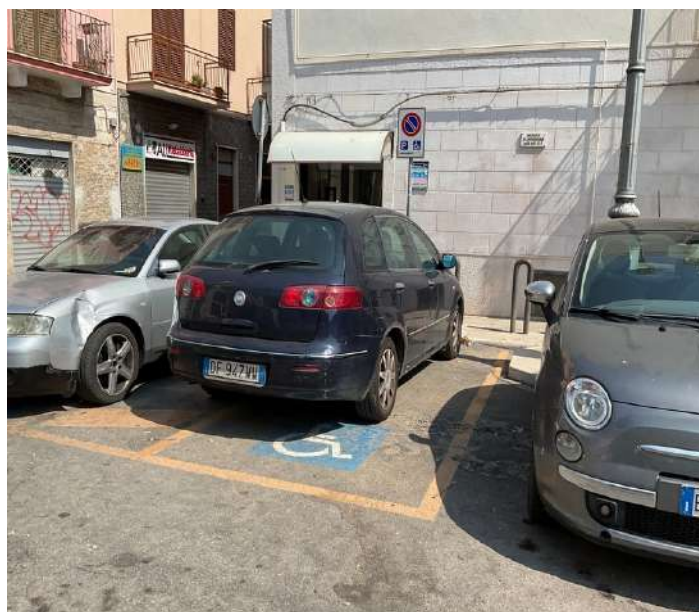
Categoria: PARCHEGGI  
Rampa assente

Raccordo del percorso attraverso la creazione, con asporto/riporto di materiale, di rampa di lunghezza sufficiente ad ottenere una pendenza non superiore al 5% e di larghezza di almeno cm 100. Quando la differenza di quota fra i due piani (pedonale e carrabile) è maggiore di cm 20, si suggerisce di corredarla con cordolo battiruota o elemento di medesima risposta funzionale, nonché di corrimano, su almeno uno dei lati, visivamente percepibile alle persone ipovedenti. Si preferisce l'utilizzo di rampe realizzate mediante blocchi prefabbricati. Demolizione di porzione di marciapiede utile all'inserimento della rampa (in opera o prefabbricata).

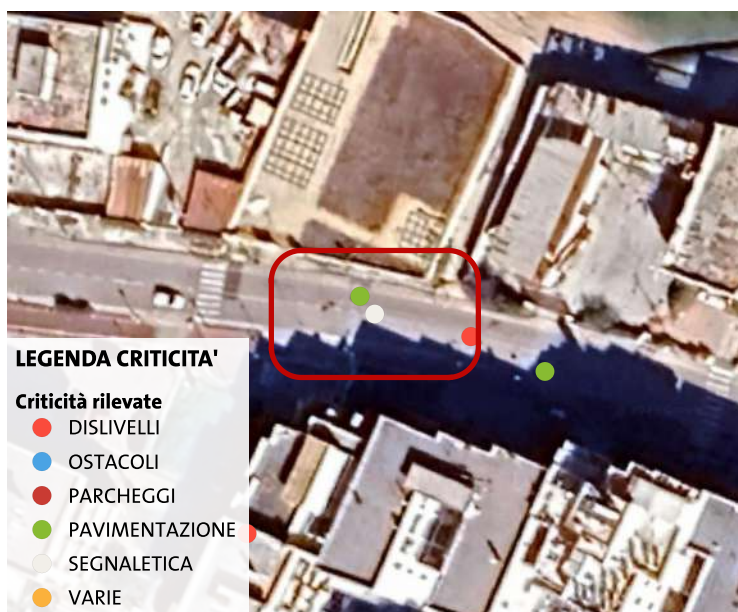
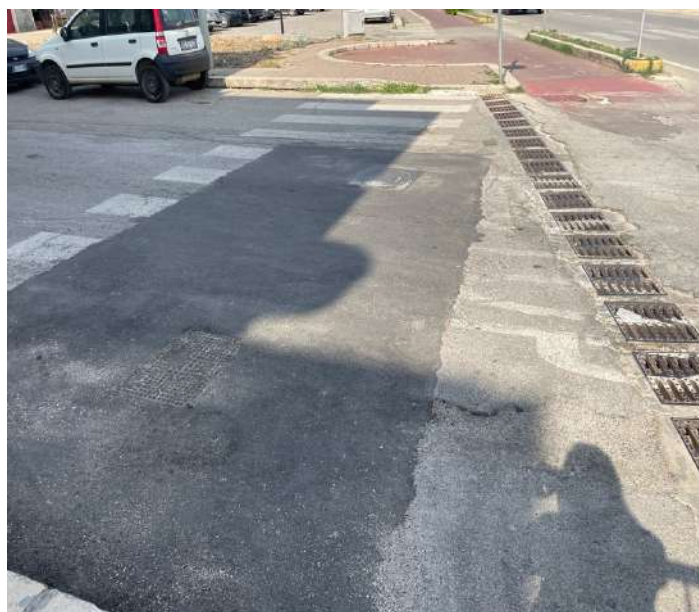
Categoria: SEGNALETICA  
Assenza di segnaletica o segnaletica da ripristinare

Gli attraversamenti pedonali sono evidenziati sulla carreggiata mediante zebrastrade con strisce bianche parallele alla direzione di marcia dei veicoli, di lunghezza non inferiore a 2,50 m, sulle strade locali e su quelle urbane di quartiere, e a 4 m, sulle altre strade; la larghezza delle strisce e degli intervalli è di 50 cm. Nelle strade ad alto volume di traffico gli attraversamenti pedonali devono essere illuminati nelle ore notturne o di scarsa visibilità. Il fondo stradale, in prossimità dell'attraversamento pedonale, potrà essere differenziato mediante rugosità poste su manto stradale al fine di segnalare la necessità di moderare la velocità. Dovrà essere garantita la continuità con i marciapiedi attraverso rampe di raccordo a norma.

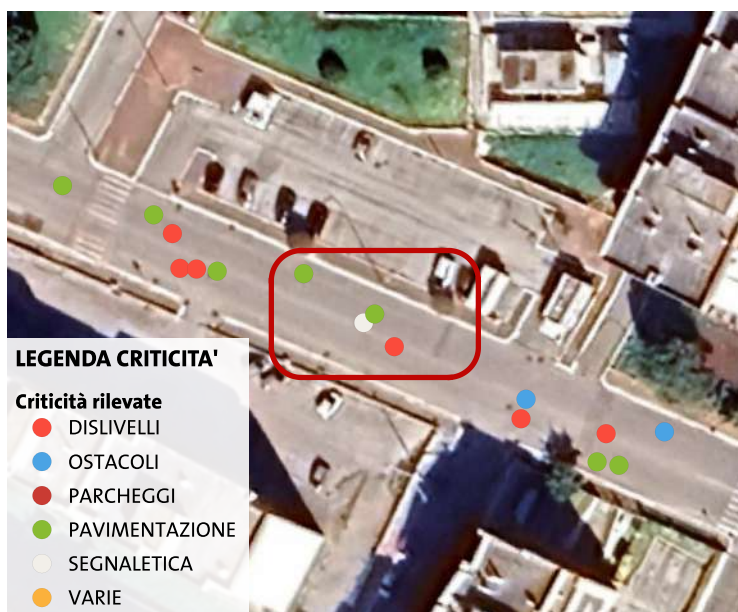
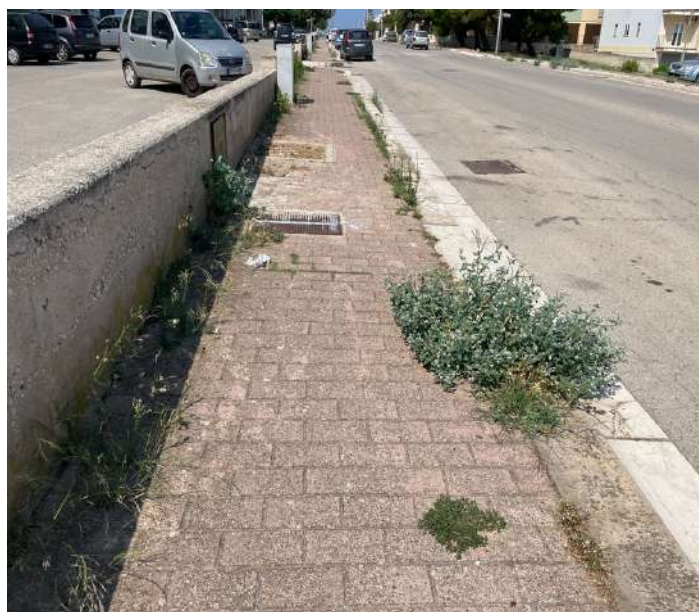
Localizzazione (coordinate WGS84):  
17.077842163178957, 41.06154731432656  
Zona Omogenea: 2- Lungomare

Categoria: PAVIMENTAZIONE  
Presenza di griglie o chiusini non complanari o  
posizionati non correttamente

Messa in quota dei chiusini e griglie: tramite asporto della pavimentazione esistente e riposizionamento del manufatto a quota adeguata alla pavimentazione circostante, realizzazione raccordo con stesura del tappetino d'usura o pavimentazione tale da rendere il piano di calpestio perfettamente complanare. I grigliati sia per aerazione di ambienti interrati che per raccolta delle acque, utilizzati nei calpestii, debbono avere maglie con vuoti non attraversabili da una sfera di diametro uguale o superiore a 2 cm; se realizzati a elementi paralleli devono comunque essere posti con gli elementi ortogonali al verso di marcia prevalente e devono essere tali da non costituire ostacolo o pericolo, rispetto a ruote, bastoni di sostegno, e simili. Messa in quota di chiusini, pozzetti o ispezione, comprese opere murarie necessarie, raccolta, carico e trasporto a discarica (con pagamento indennità relativa) del materiale di risulta, sbarramento e segnaletica di cantiere necessaria per ogni singolo chiusino

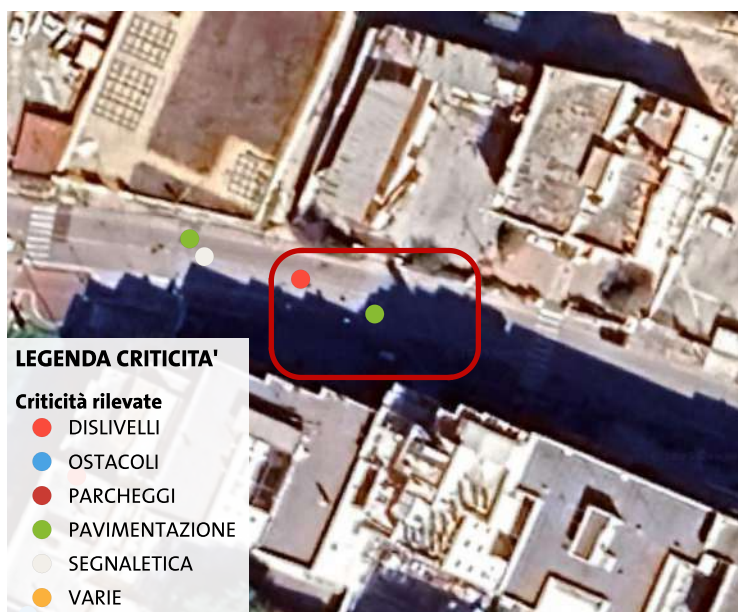
## Codice punto: 2161908

Categoria: PAVIMENTAZIONE  
Presenza di griglie o chiusini non complanari o  
posizionati non correttamente

Messa in quota dei chiusini e griglie: tramite asporto della pavimentazione esistente e riposizionamento del manufatto a quota adeguata alla pavimentazione circostante, realizzazione raccordo con stesura del tappetino d'usura o pavimentazione tale da rendere il piano di calpestio perfettamente complanare. I grigliati sia per aerazione di ambienti interrati che per raccolta delle acque, utilizzati nei calpestii, debbono avere maglie con vuoti non attraversabili da una sfera di diametro uguale o superiore a 2 cm; se realizzati a elementi paralleli devono comunque essere posti con gli elementi ortogonali al verso di marcia prevalente e devono essere tali da non costituire ostacolo o pericolo, rispetto a ruote, bastoni di sostegno, e simili. Messa in quota di chiusini, pozzetti o ispezione, comprese opere murarie necessarie, raccolta, carico e trasporto a discarica (con pagamento indennità relativa) del materiale di risulta, sbarramento e segnaletica di cantiere necessaria per ogni singolo chiusino

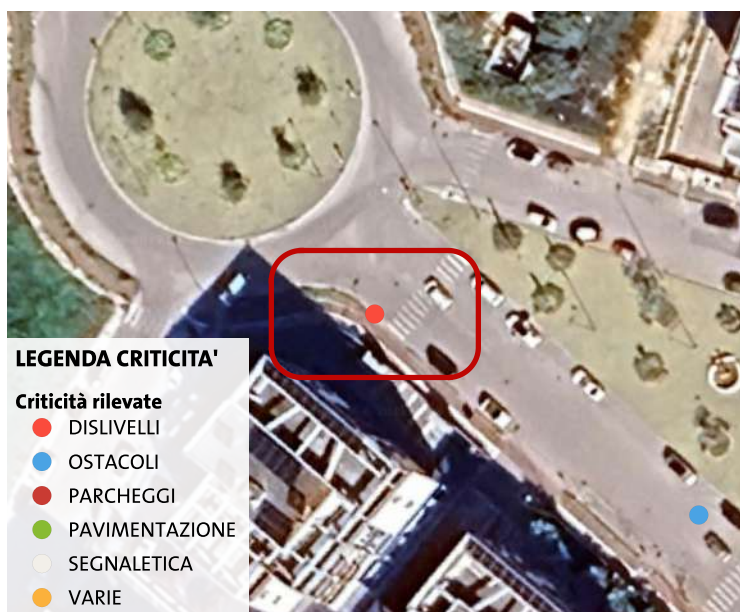
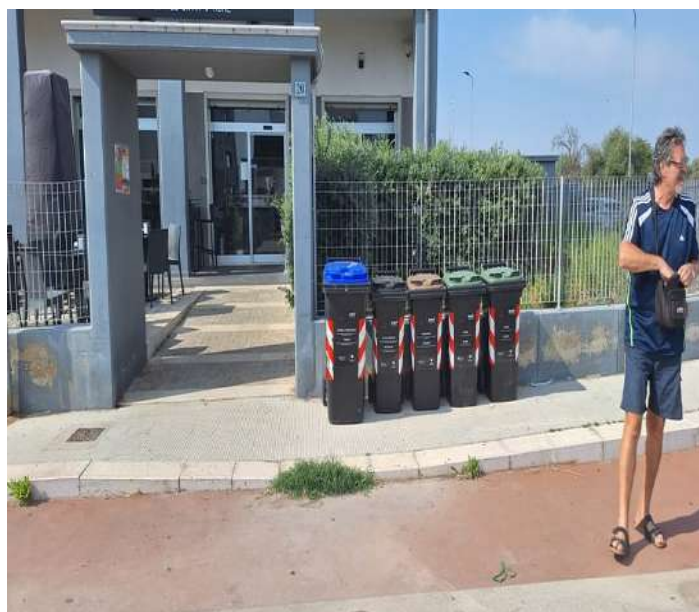
**Codice punto: 2161907**

Categoria: DISLIVELLI  
Rampa assente

Raccordo del percorso attraverso la creazione, con asporto/riporto di materiale, di rampa di lunghezza sufficiente ad ottenere una pendenza non superiore al 5% e di larghezza di almeno cm 100. Quando la differenza di quota fra i due piani (pedonale e carrabile) è maggiore di cm 20, si suggerisce di corredarla con cordolo battiruota o elemento di medesima risposta funzionale, nonché di corrimano, su almeno uno dei lati, visivamente percepibile alle persone ipovedenti. Si preferisce l'utilizzo di rampe realizzate mediante blocchi prefabbricati. Demolizione di porzione di marciapiede utile all'inserimento della rampa (in opera o prefabbrica).

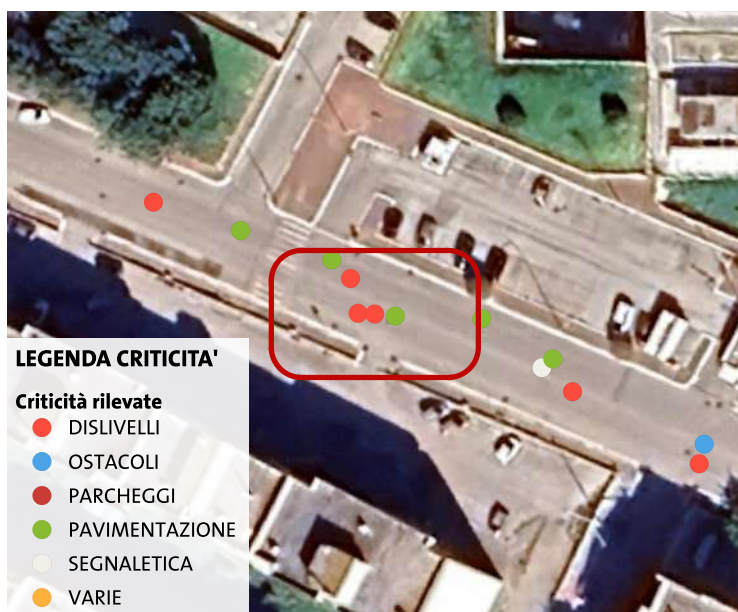
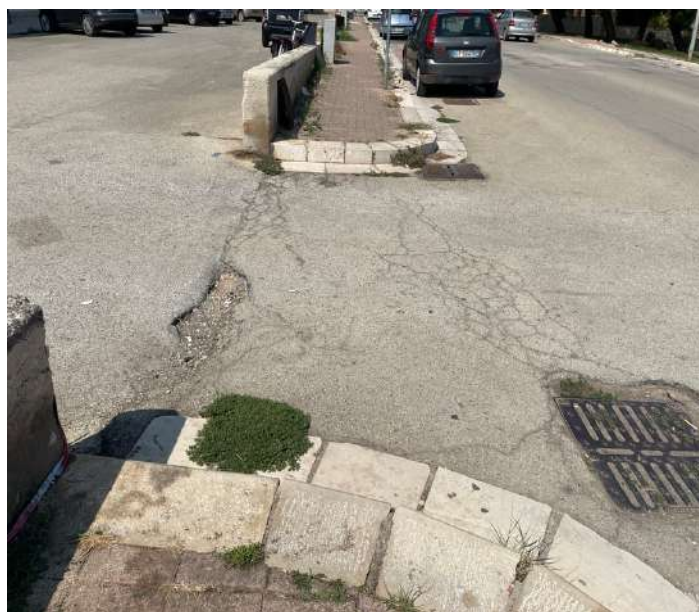
Localizzazione (coordinate WGS84):  
17.077563292095903, 41.06160598066393  
Zona Omogenea: 2- Lungomare

Categoria: DISLIVELLI  
Rampa assente

Raccordo del percorso attraverso la creazione, con asporto/riporto di materiale, di rampa di lunghezza sufficiente ad ottenere una pendenza non superiore al 5% e di larghezza di almeno cm 100. Quando la differenza di quota fra i due piani (pedonale e carrabile) è maggiore di cm 20, si suggerisce di corredarla con cordolo battiruota o elemento di medesima risposta funzionale, nonché di corrimano, su almeno uno dei lati, visivamente percepibile alle persone ipovedenti. Si preferisce l'utilizzo di rampe realizzate mediante blocchi prefabbricati. Demolizione di porzione di marciapiede utile all'inserimento della rampa (in opera o prefabbrica)

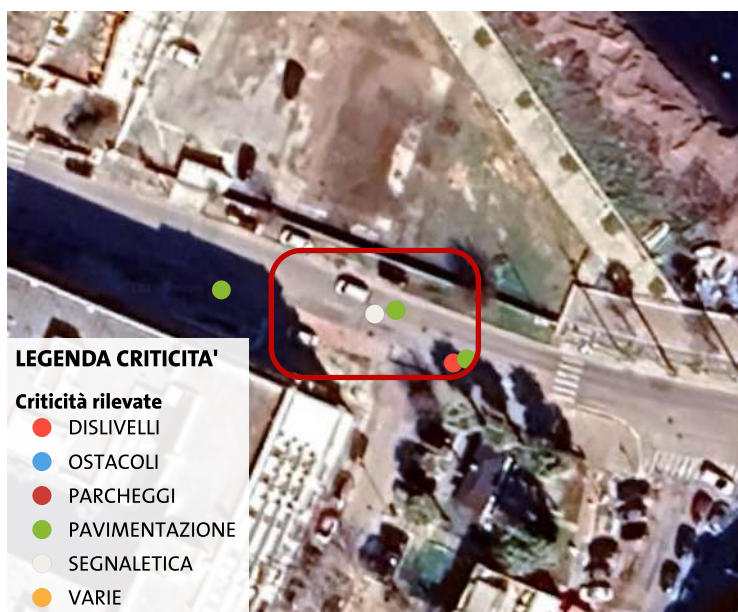
Localizzazione (coordinate WGS84):  
17.087335555576686, 41.06395424803313  
Zona Omogenea: 2- Lungomare

Categoria: SEGNALETICA  
Assenza di segnaletica o segnaletica da ripristinare

Gli attraversamenti pedonali sono evidenziati sulla carreggiata mediante zebrastrade con strisce bianche parallele alla direzione di marcia dei veicoli, di lunghezza non inferiore a 2,50 m, sulle strade locali e su quelle urbane di quartiere, e a 4 m, sulle altre strade; la larghezza delle strisce e degli intervalli è di 50 cm. Nelle strade ad alto volume di traffico gli attraversamenti pedonali devono essere illuminati nelle ore notturne o di scarsa visibilità. Il fondo stradale, in prossimità dell'attraversamento pedonale, potrà essere differenziato mediante rugosità poste su manto stradale al fine di segnalare la necessità di moderare la velocità. Dovrà essere garantita la continuità con i marciapiedi attraverso rampe di raccordo a norma.

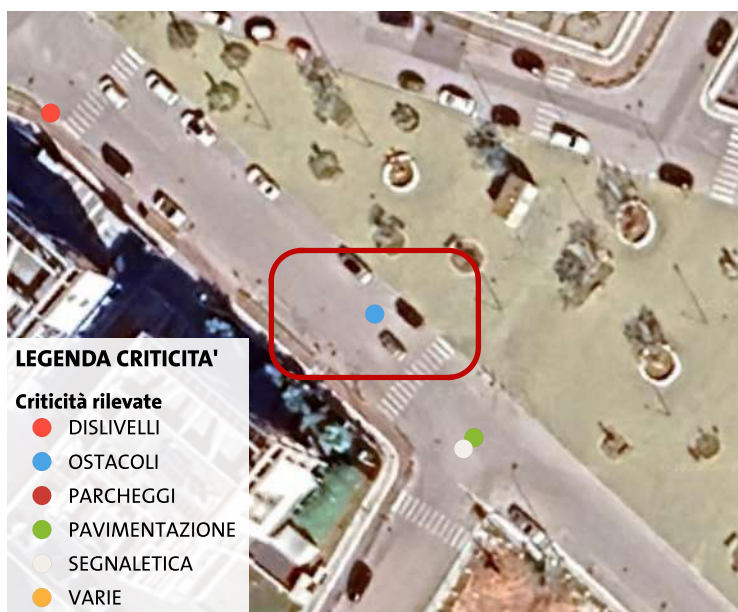
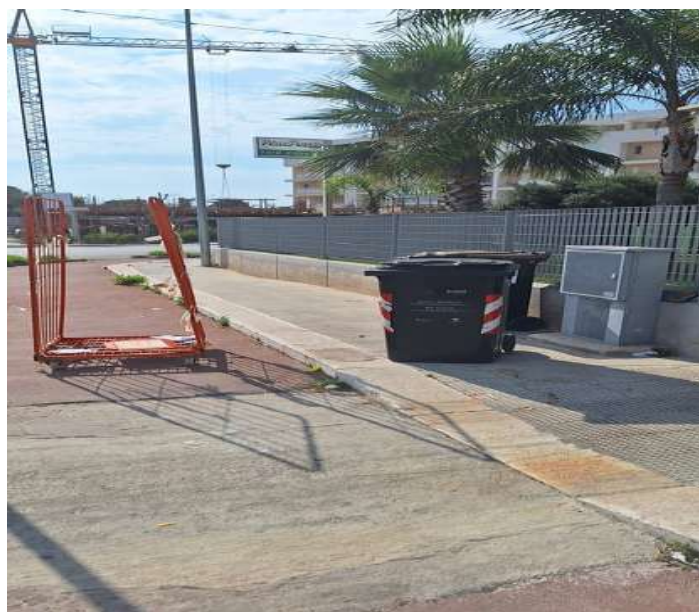
Localizzazione (coordinate WGS84):  
17.0755132, 41.0542642  
Zona Omogenea: 2- Lungomare

Categoria: OSTACOLI  
Presenza di ostacoli che riducono lo spazio di  
camminamento

Eliminare o ricollocare l'ostacolo verso il margine esterno o interno, qualora possibile, del percorso pedonale in modo da non costituire intralcio per gli utenti. Gli ostacoli possono essere di diverso tipo e dimensione, dal semplice cestino al palo di pubblica illuminazione

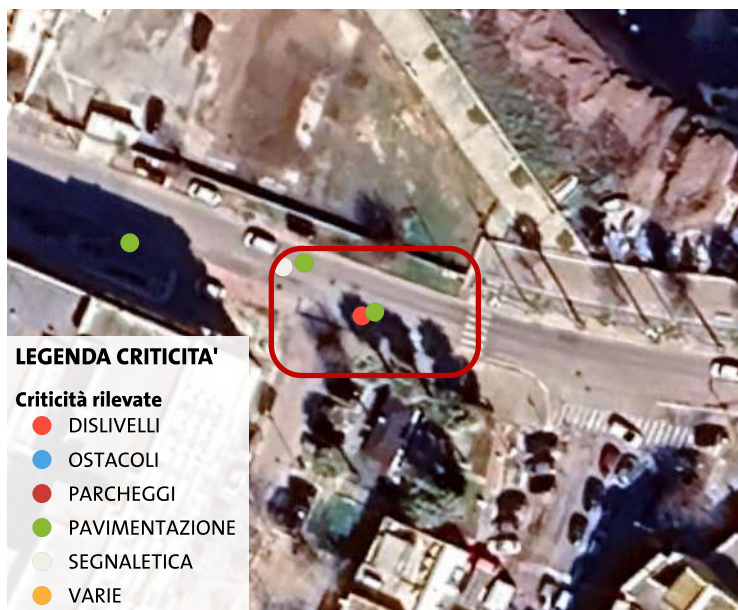
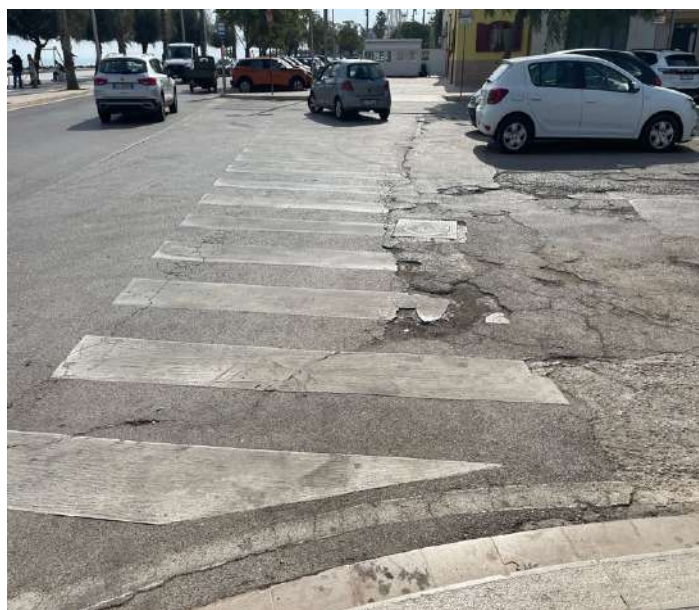
Localizzazione (coordinate WGS84):  
17.087478088992157, 41.06389786274934  
Zona Omogenea: 2- Lungomare

Categoria: PAVIMENTAZIONE  
Presenza di sconnessioni, buche isolate,  
deformazioni della pavimentazione  
esistente, assenza di porzioni di essa.

Adeguamento della pavimentazione dissestata tramite scarifica e rifacimento del tappetino d'usura/colato o di parte di essa, con finitura tale da rendere il piano di calpestio perfettamente complanare e raccordato adeguatamente alla pavimentazione esistente. Fresatura del tratto di pavimentazione ammalorata per lo spessore complessivo, pulitura dell'area. Spruzzatura del primer (emulsione bituminosa acida) su fondo e bordi. Distribuzione del conglomerato bituminoso. Compattazione con piastra vibrante.
