Comune di  
**MOLA DI BARI**  
Città Metropolitana di Bari

# PIANO PER L'ELIMINAZIONE DELLE BARRIERE ARCHITETTONICHE

ELAB.  
**ALL.1**

**SCHEDE AMBITO URBANO**

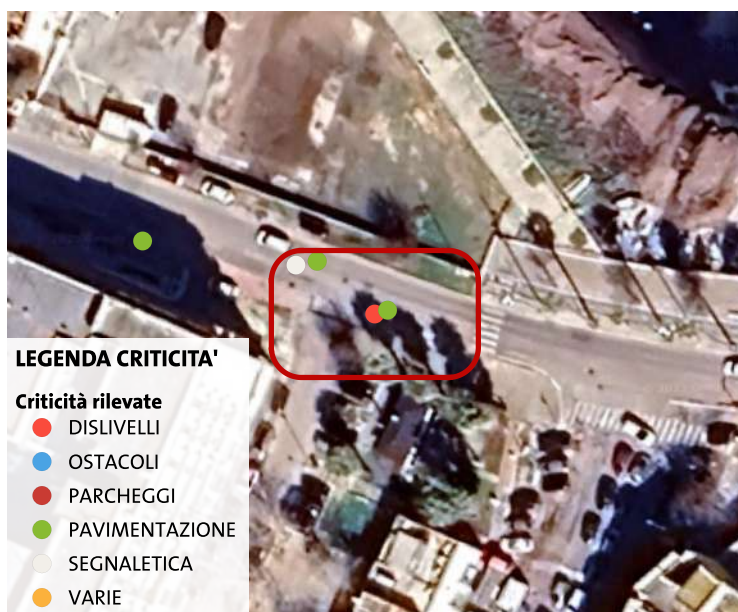
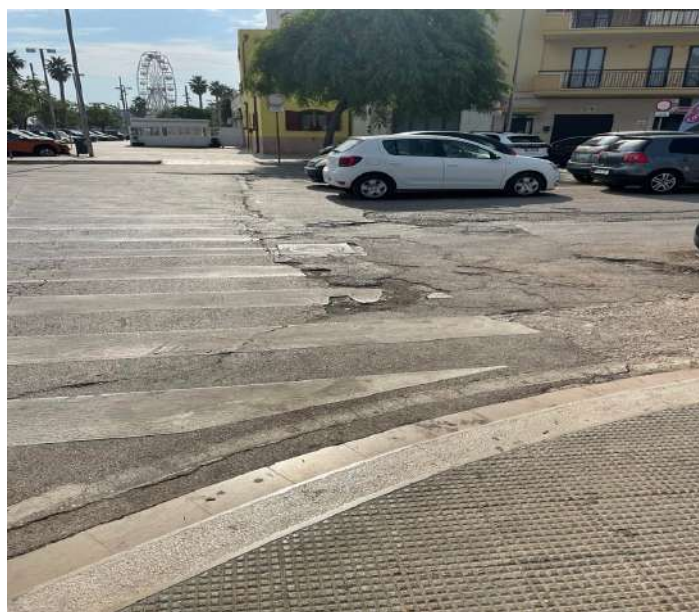
Localizzazione (coordinate WGS84):  
17.087457737650084, 41.06389369953061  
Zona Omogenea: 2- Lungomare

Categoria: DISLIVELLI  
Assenza di segnaletica o segnaletica da  
ripristinare

Gli attraversamenti pedonali sono evidenziati sulla carreggiata mediante zebraure con strisce bianche parallele alla direzione di marcia dei veicoli, di lunghezza non inferiore a 2,50 m, sulle strade locali e su quelle urbane di quartiere, e a 4 m, sulle altre strade; la larghezza delle strisce e degli intervalli è di 50 cm. Nelle strade ad alto volume di traffico gli attraversamenti pedonali devono essere illuminati nelle ore notturne o di scarsa visibilità. Il fondo stradale, in prossimità dell'attraversamento pedonale, potrà essere differenziato mediante rugosità poste su manto stradale al fine di segnalare la necessità di moderare la velocità. Dovrà essere garantita la continuità con i marciapiedi attraverso rampe di raccordo a norma.

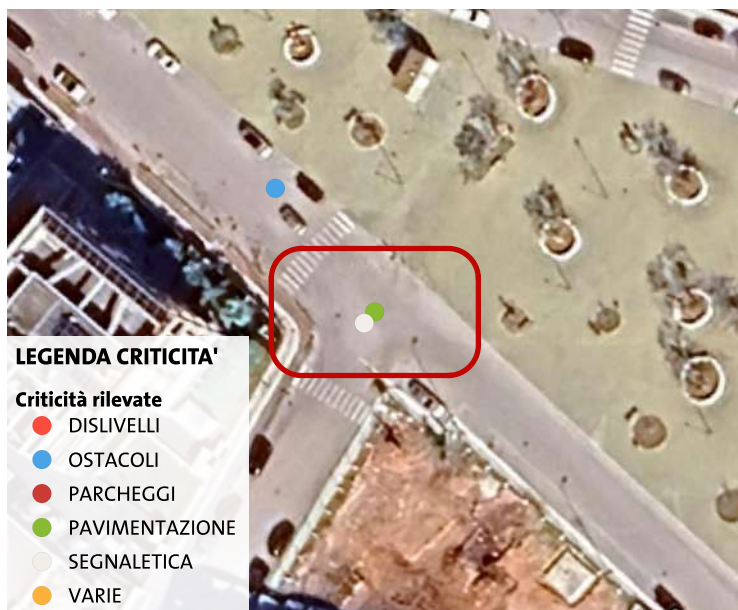
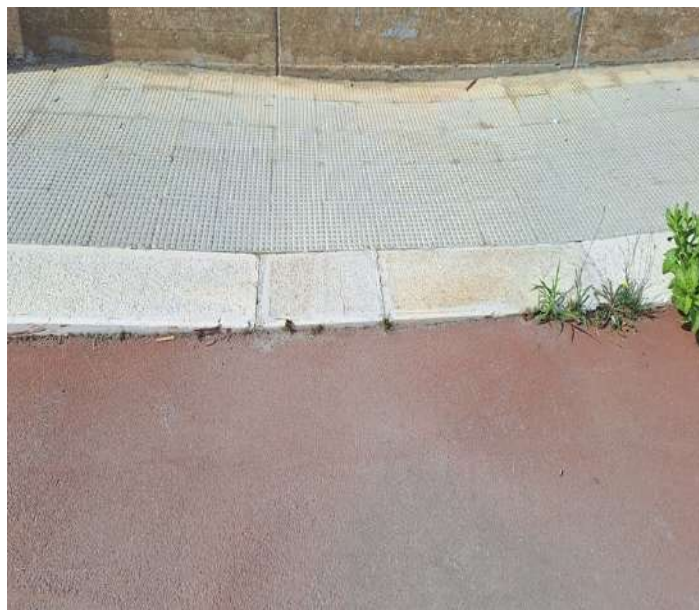
Localizzazione (coordinate WGS84):  
17.075664880889093, 41.05411397062707  
Zona Omogenea: 2- Lungomare

Categoria: PAVIMENTAZIONE  
Assenza di segnaletica o segnaletica da  
ripristinare

Gli attraversamenti pedonali sono evidenziati sulla carreggiata mediante zebrastrade con strisce bianche parallele alla direzione di marcia dei veicoli, di lunghezza non inferiore a 2,50 m, sulle strade locali e su quelle urbane di quartiere, e a 4 m, sulle altre strade; la larghezza delle strisce e degli intervalli è di 50 cm. Nelle strade ad alto volume di traffico gli attraversamenti pedonali devono essere illuminati nelle ore notturne o di scarsa visibilità. Il fondo stradale, in prossimità dell'attraversamento pedonale, potrà essere differenziato mediante rugosità poste su manto stradale al fine di segnalare la necessità di moderare la velocità. Dovrà essere garantita la continuità con i marciapiedi attraverso rampe di raccordo a norma.

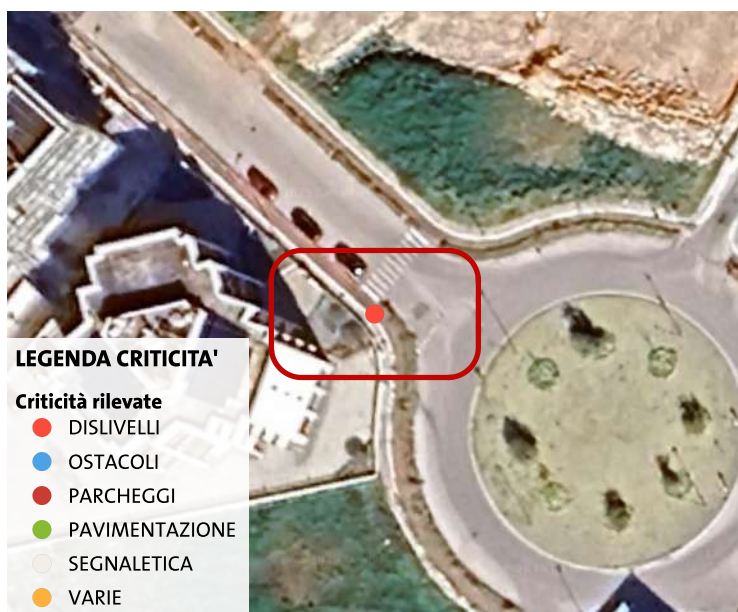
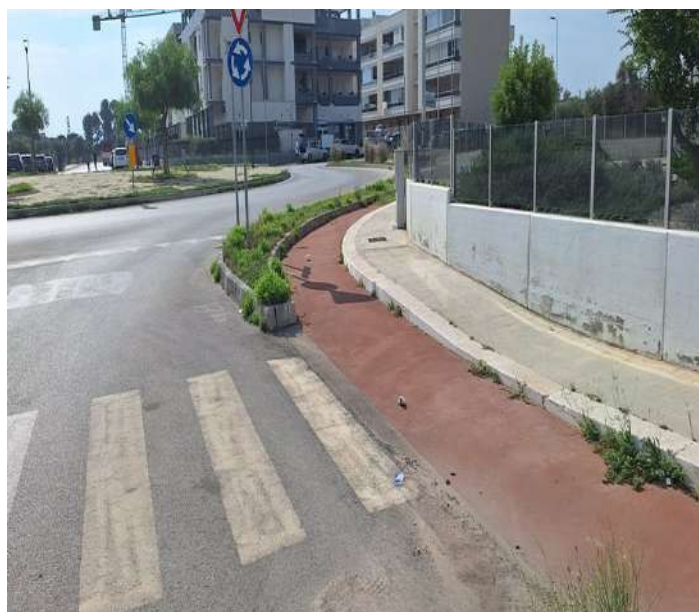
Localizzazione (coordinate WGS84):  
17.074419921337892, 41.05491461434178  
Zona Omogenea: 2- Lungomare

Categoria: DISLIVELLI  
Rampa assente

Raccordo del percorso attraverso la creazione, con asporto/riporto di materiale, di rampa di lunghezza sufficiente ad ottenere una pendenza non superiore al 5% e di larghezza di almeno cm 100. Quando la differenza di quota fra i due piani (pedonale e carrabile) è maggiore di cm 20, si suggerisce di corredarla con cordolo battiruota o elemento di medesima risposta funzionale, nonché di corrimano, su almeno uno dei lati, visivamente percepibile alle persone ipovedenti. Si preferisce l'utilizzo di rampe realizzate mediante blocchi prefabbricati. Demolizione di porzione di marciapiede utile all'inserimento della rampa (in opera o prefabbricata).

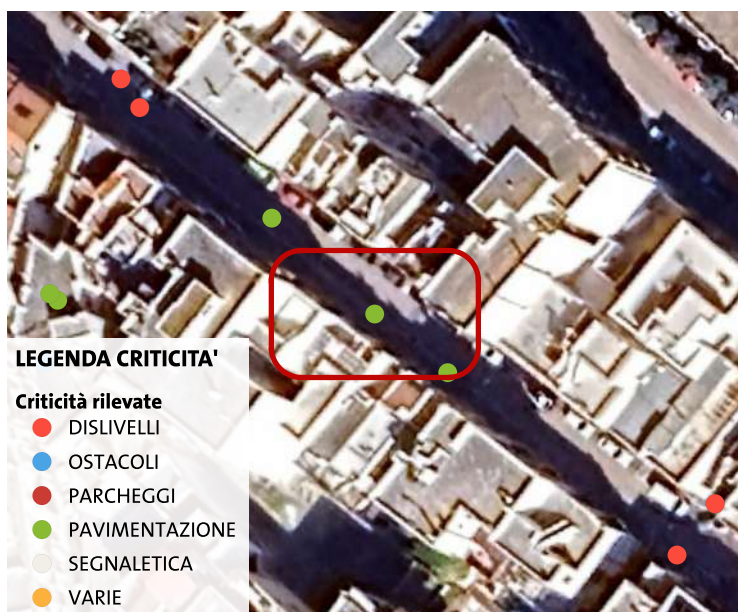
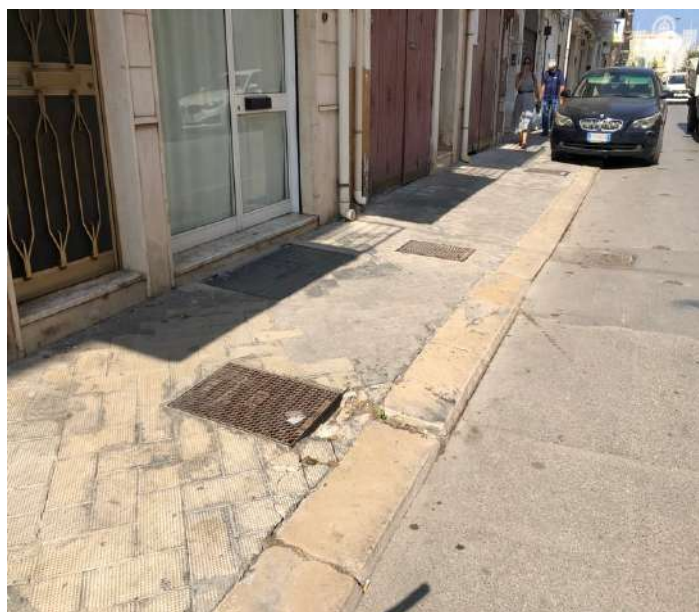
Localizzazione (coordinate WGS84):  
17.093273350537117, 41.06011913537043  
Zona Omogenea: 3- Area di completamento

Categoria: PAVIMENTAZIONE  
Presenza di griglie o chiusini non complanari o  
posizionati non correttamente

Messa in quota dei chiusini e griglie: tramite asporto della pavimentazione esistente e riposizionamento del manufatto a quota adeguata alla pavimentazione circostante, realizzazione raccordo con stesura del tappetino d'usura o pavimentazione tale da rendere il piano di calpestio perfettamente complanare. I grigliati sia per aerazione di ambienti interrati che per raccolta delle acque, utilizzati nei calpestii, debbono avere maglie con vuoti non attraversabili da una sfera di diametro uguale o superiore a 2 cm; se realizzati a elementi paralleli devono comunque essere posti con gli elementi ortogonali al verso di marcia prevalente e devono essere tali da non costituire ostacolo o pericolo, rispetto a ruote, bastoni di sostegno, e simili. Messa in quota di chiusini, pozzetti o ispezione, comprese opere murarie necessarie, raccolta, carico e trasporto a discarica (con pagamento indennità relativa) del materiale di risulta, sbarramento e segnaletica di cantiere necessaria per ogni singolo chiusino

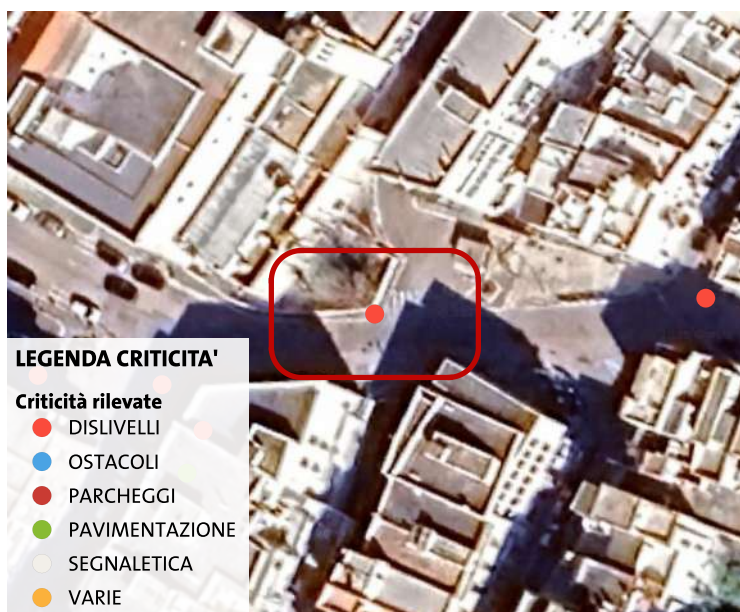
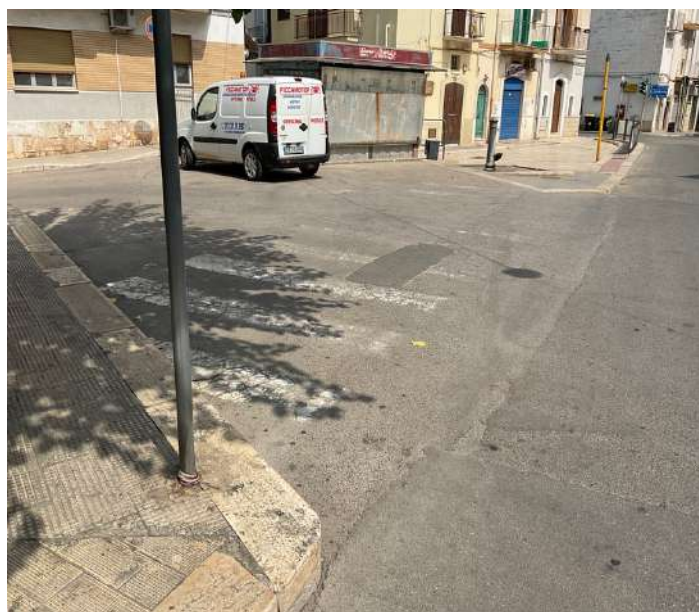
Localizzazione (coordinate WGS84):  
17.087489247778308, 41.06206742510605  
Zona Omogenea: 3- Area di completamento

Categoria: DISLIVELLI  
Assenza di segnaletica o segnaletica da  
ripristinare e assenza di rampe

Gli attraversamenti pedonali sono evidenziati sulla carreggiata mediante zebrastrade con strisce bianche parallele alla direzione di marcia dei veicoli, di lunghezza non inferiore a 2,50 m, sulle strade locali e su quelle urbane di quartiere, e a 4 m, sulle altre strade; la larghezza delle strisce e degli intervalli è di 50 cm. Raccordo del percorso attraverso la creazione, con asporto/riporto di materiale, di rampa di lunghezza sufficiente ad ottenere una pendenza non superiore al 5% e di larghezza di almeno cm 100.

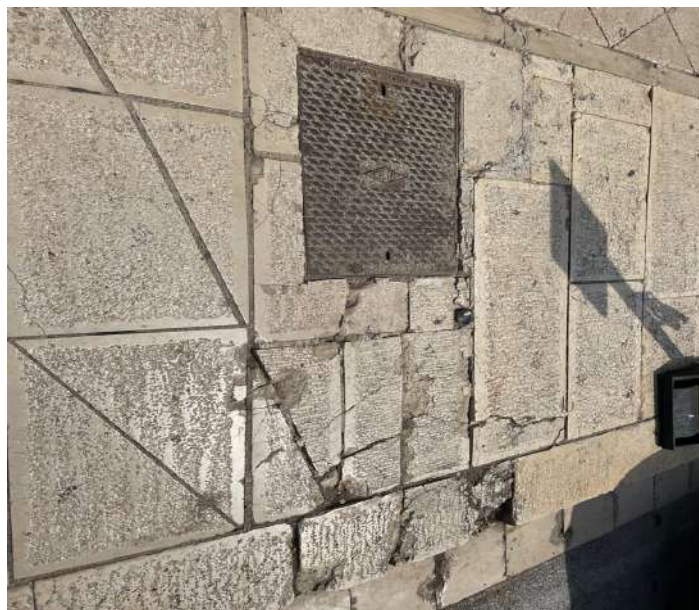
Localizzazione (coordinate WGS84):  
17.090767693571564, 41.06227986610992  
Zona Omogenea: 3- Area di completamento

Categoria: PAVIMENTAZIONE  
Presenza di sconnessioni, buche isolate, deformazioni della pavimentazione esistente, assenza di porzioni di essa.

Adeguamento della pavimentazione disastata tramite rimozione dei basolati ammalorati e sostituzione o riposizionamento dei blocchi esistenti fino a rendere il piano di calpestio complanare e raccordato adeguatamente alla pavimentazione esistente. Rimozione dei conci ammalorati, conservazione o sostituzione degli stesso. Posa su letto di sabbia e livellamento al fine di ottenere un piano calpestabile complanare.

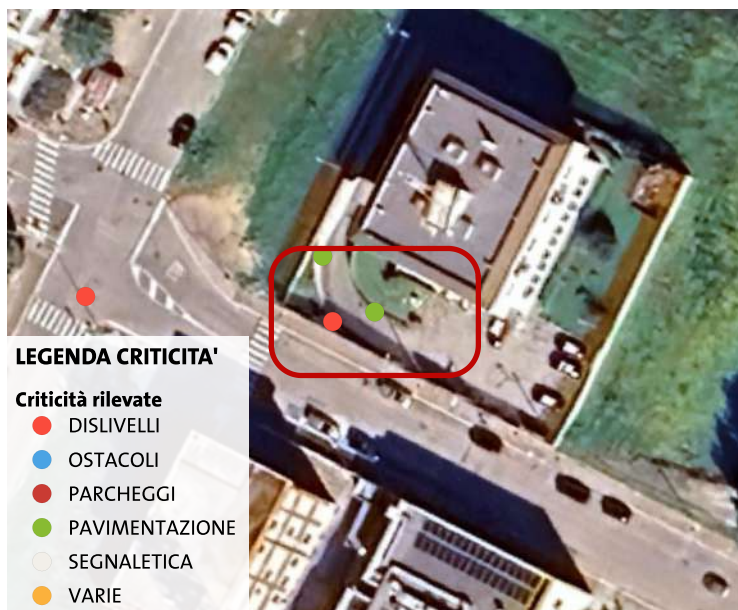
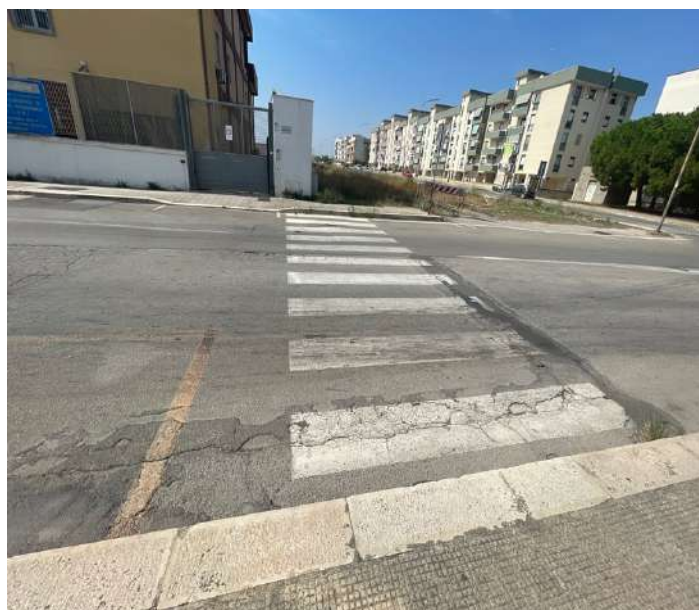
Localizzazione (coordinate WGS84):  
17.07998910370199, 41.06261279690514  
Zona Omogenea: 3- Area di completamento

Categoria: PAVIMENTAZIONE  
Presenza di sconnessioni, buche isolate,  
deformazioni della pavimentazione  
esistente, assenza di porzioni di essa.

Adeguamento della pavimentazione dissestata tramite scarifica e rifacimento del tappetino d'usura/colato o di parte di essa, con finitura tale da rendere il piano di calpestio perfettamente complanare e raccordato adeguatamente alla pavimentazione esistente. Fresatura del tratto di pavimentazione ammalorata per lo spessore complessivo, pulitura dell'area. Spruzzatura del primer (emulsione bituminosa acida) su fondo e bordi. Distribuzione del conglomerato bituminoso. Compattazione con piastra vibrante.

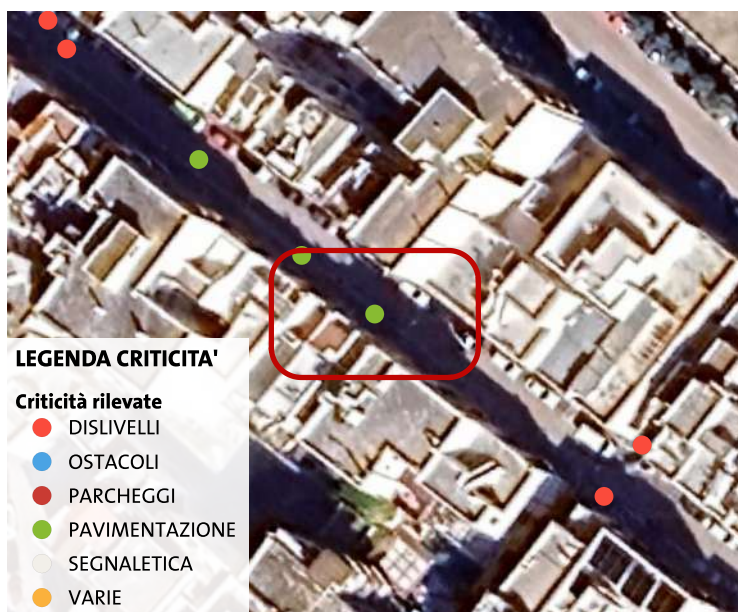
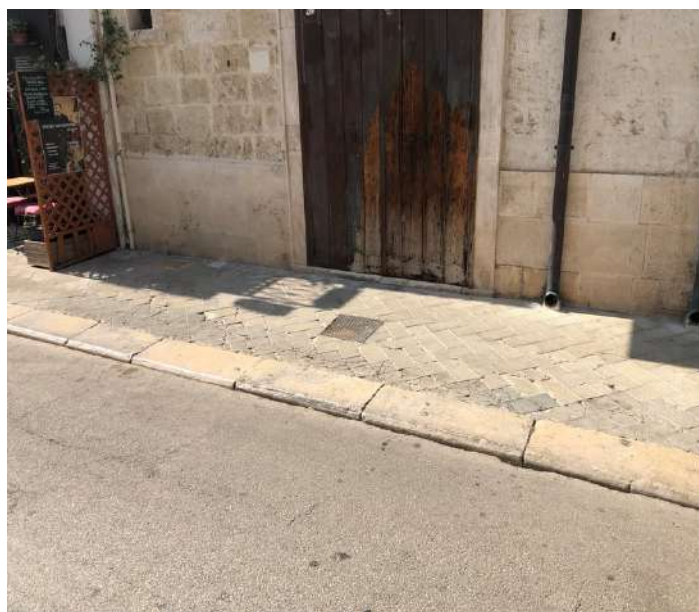
Localizzazione (coordinate WGS84):  
17.093386085772835, 41.06004717285873  
Zona Omogenea: 3- Area di completamento

Categoria: PAVIMENTAZIONE  
Presenza di sconnessioni, buche isolate, deformazioni della pavimentazione esistente, assenza di porzioni di essa.

Adeguamento della pavimentazione dissestata tramite rimozione delle piastrelle ammalorate e sostituzione delle stesse fino a rendere il piano di calpestio complanare e raccordato adeguatamente alla pavimentazione esistente.  
Rimozione di porzione di pavimentazione esistente compreso il massetto di allettamento. Posa della pavimentazione su nuovo massetto sino ad ottenere un piano calpestabile complanare.

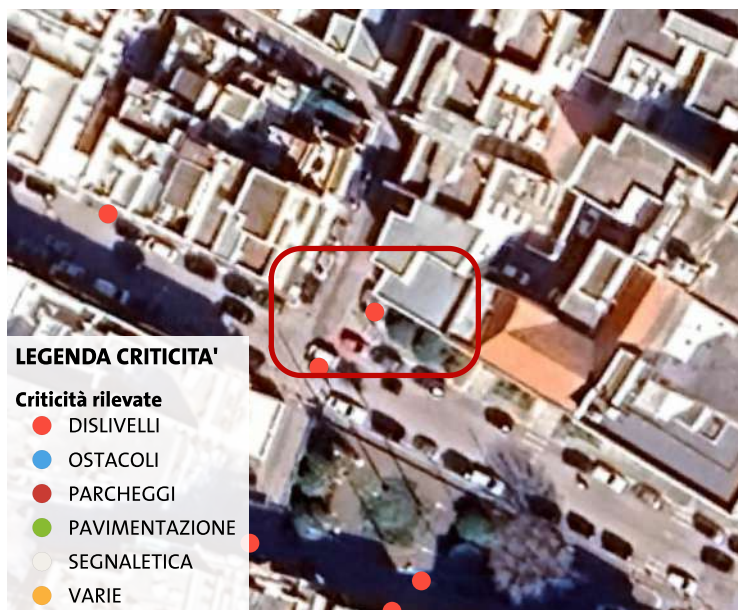
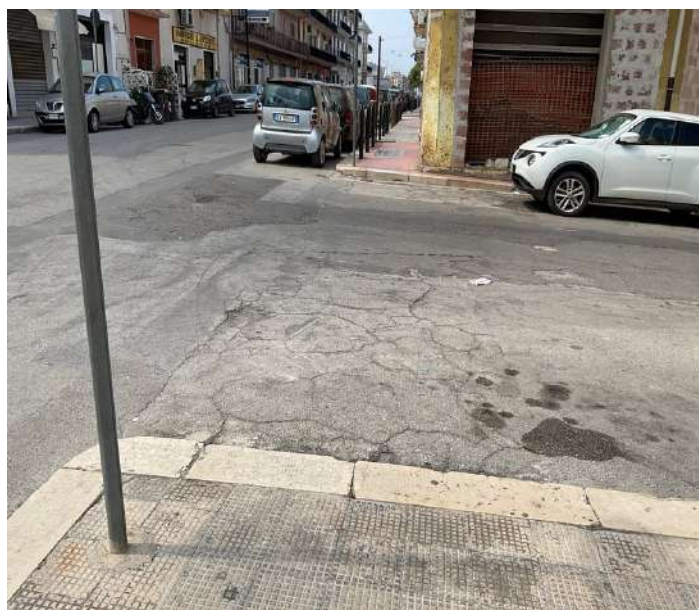
Localizzazione (coordinate WGS84):  
17.08656271802687, 41.06241009007121  
Zona Omogenea: 3- Area di completamento

Categoria: DISLIVELLI  
Rampa assente

Raccordo del percorso attraverso la creazione, con asporto/riporto di materiale, di rampa di lunghezza sufficiente ad ottenere una pendenza non superiore al 5% e di larghezza di almeno cm 100. Quando la differenza di quota fra i due piani (pedonale e carrabile) è maggiore di cm 20, si suggerisce di corredarla con cordolo battiruota o elemento di medesima risposta funzionale, nonché di corrimano, su almeno uno dei lati, visivamente percepibile alle persone ipovedenti. Si preferisce l'utilizzo di rampe realizzate mediante blocchi prefabbricati. Demolizione di porzione di marciapiede utile all'inserimento della rampa (in opera o prefabbrica)

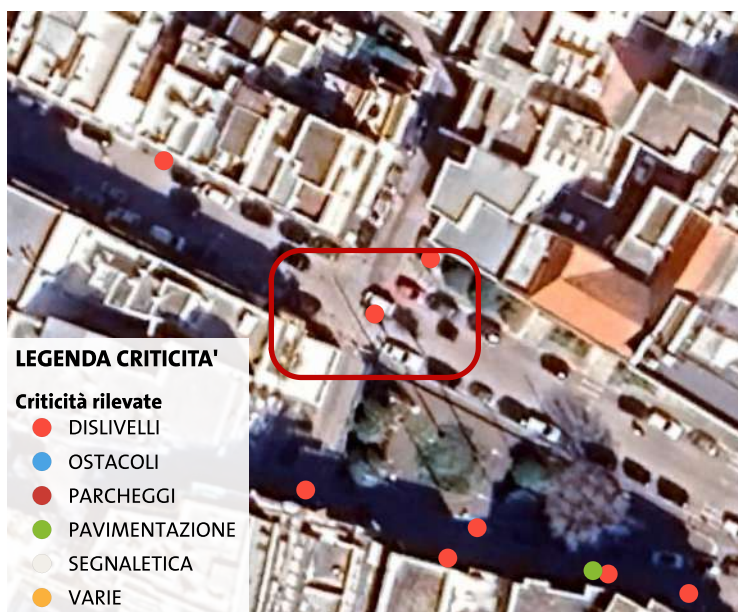
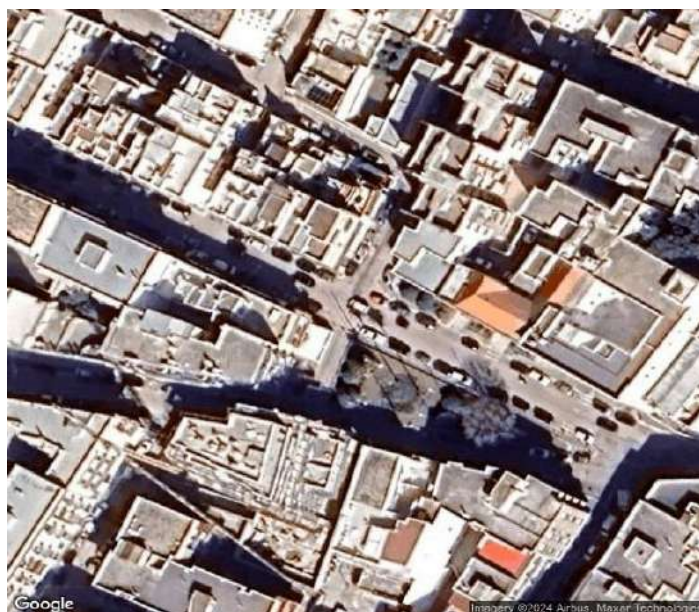
Localizzazione (coordinate WGS84):  
17.08647280334398, 41.06234589056112  
Zona Omogenea: 3- Area di completamento

Categoria: DISLIVELLI  
Rampa assente

Raccordo del percorso attraverso la creazione, con asporto/riporto di materiale, di rampa di lunghezza sufficiente ad ottenere una pendenza non superiore al 5% e di larghezza di almeno cm 100. Quando la differenza di quota fra i due piani (pedonale e carrabile) è maggiore di cm 20, si suggerisce di corredarla con cordolo battiruota o elemento di medesima risposta funzionale, nonché di corrimano, su almeno uno dei lati, visivamente percepibile alle persone ipovedenti. Si preferisce l'utilizzo di rampe realizzate mediante blocchi prefabbricati. Demolizione di porzione di marciapiede utile all'inserimento della rampa (in opera o prefabbricata).

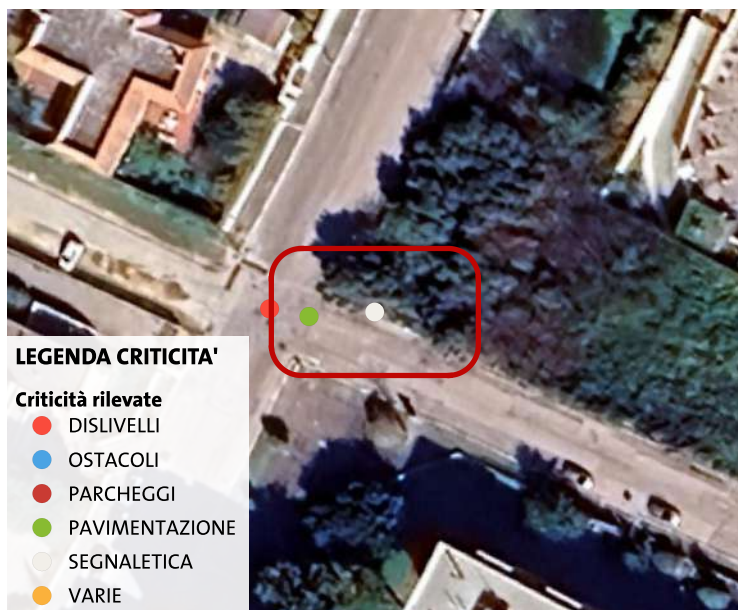
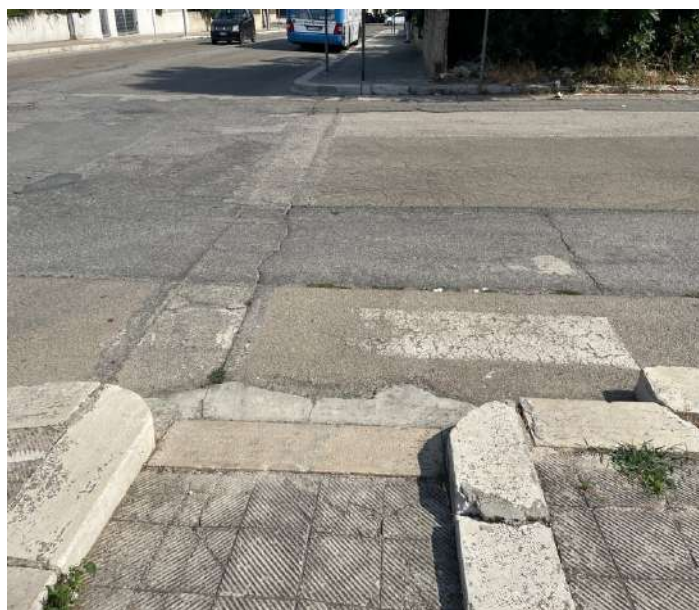
Localizzazione (coordinate WGS84):  
17.082681454383675, 41.06317585017149  
Zona Omogenea: 3- Area di completamento

Categoria: SEGNALETICA  
Assenza di segnaletica o segnaletica da ripristinare

Gli attraversamenti pedonali sono evidenziati sulla carreggiata mediante zebraure con strisce bianche parallele alla direzione di marcia dei veicoli, di lunghezza non inferiore a 2,50 m, sulle strade locali e su quelle urbane di quartiere, e a 4 m, sulle altre strade; la larghezza delle strisce e degli intervalli è di 50 cm. Nelle strade ad alto volume di traffico gli attraversamenti pedonali devono essere illuminati nelle ore notturne o di scarsa visibilità. Il fondo stradale, in prossimità dell'attraversamento pedonale, potrà essere differenziato mediante rugosità poste su manto stradale al fine di segnalare la necessità di moderare la velocità. Dovrà essere garantita la continuità con i marciapiedi attraverso rampe di raccordo a norma.

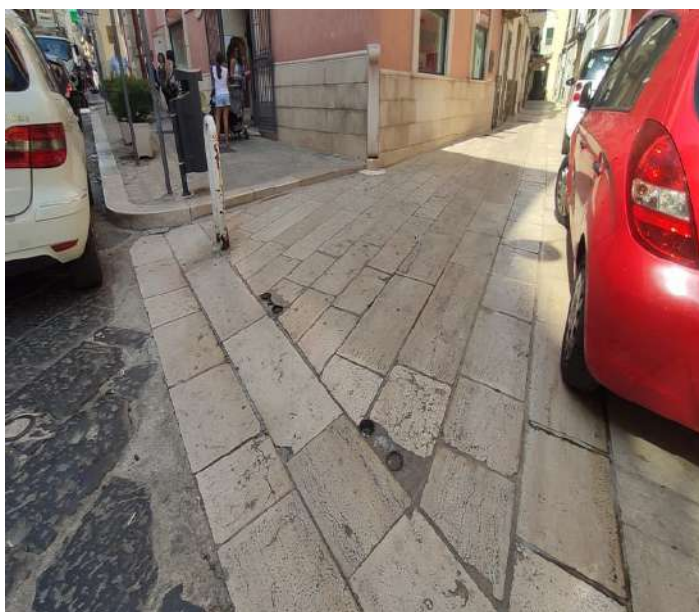
Localizzazione (coordinate WGS84):  
17.09031, 41.0607916  
Zona Omogenea: 3- Area di completamento

Categoria: DISLIVELLI  
Rampa assente

Raccordo del percorso attraverso la creazione, con asporto/riporto di materiale, di rampa di lunghezza sufficiente ad ottenere una pendenza non superiore al 5% e di larghezza di almeno cm 100. Quando la differenza di quota fra i due piani (pedonale e carrabile) è maggiore di cm 20, si suggerisce di corredarla con cordolo battiruota o elemento di medesima risposta funzionale, nonché di corrimano, su almeno uno dei lati, visivamente percepibile alle persone ipovedenti. Si preferisce l'utilizzo di rampe realizzate mediante blocchi prefabbricati. Demolizione di porzione di marciapiede utile all'inserimento della rampa (in opera o prefabbrica)

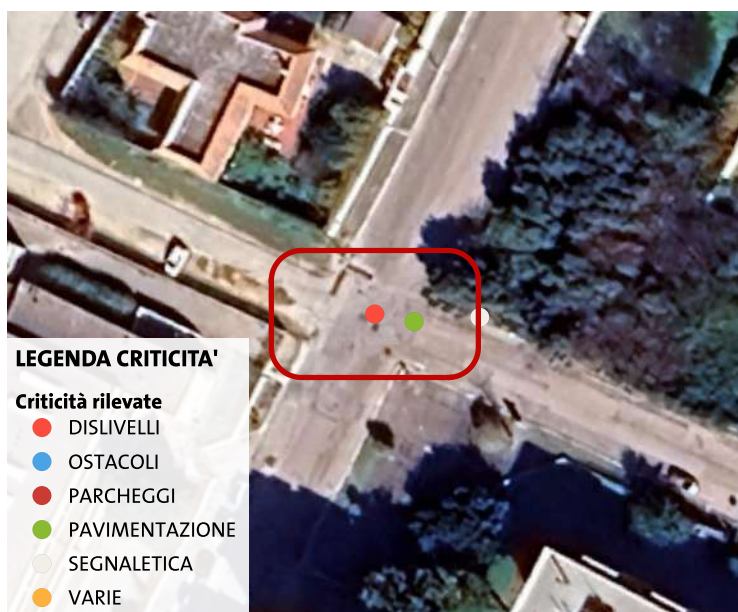
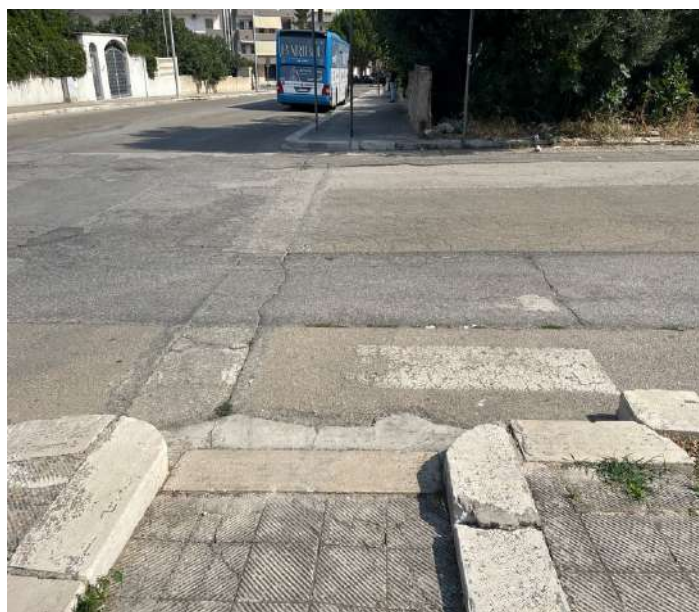
Localizzazione (coordinate WGS84):  
17.082516058195296, 41.06318267674408  
Zona Omogenea: 3- Area di completamento

Categoria: DISLIVELLI  
Rampa assente

Raccordo del percorso attraverso la creazione, con asporto/riporto di materiale, di rampa di lunghezza sufficiente ad ottenere una pendenza non superiore al 5% e di larghezza di almeno cm 100. Quando la differenza di quota fra i due piani (pedonale e carrabile) è maggiore di cm 20, si suggerisce di corredarla con cordolo battiruota o elemento di medesima risposta funzionale, nonché di corrimano, su almeno uno dei lati, visivamente percepibile alle persone ipovedenti. Si preferisce l'utilizzo di rampe realizzate mediante blocchi prefabbricati. Demolizione di porzione di marciapiede utile all'inserimento della rampa (in opera o prefabbrica)

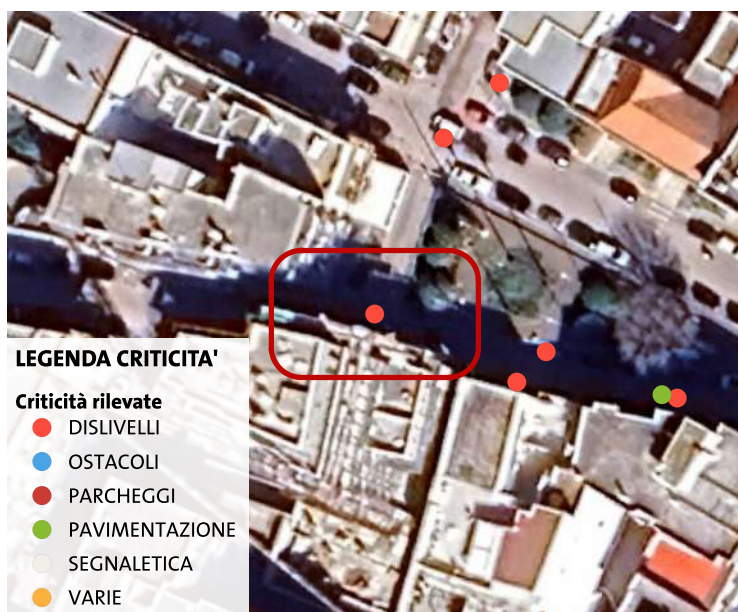
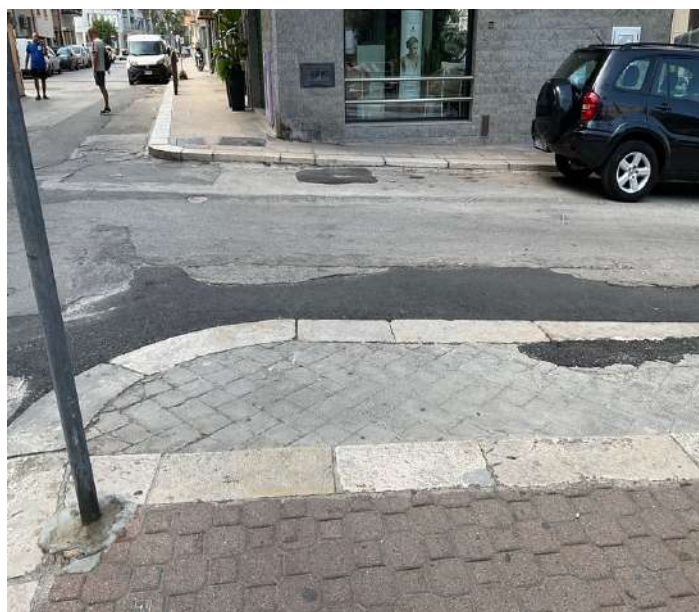
Categoria: DISLIVELLI  
Rampa assente

Raccordo del percorso attraverso la creazione, con asporto/riporto di materiale, di rampa di lunghezza sufficiente ad ottenere una pendenza non superiore al 5% e di larghezza di almeno cm 100. Quando la differenza di quota fra i due piani (pedonale e carrabile) è maggiore di cm 20, si suggerisce di corredarla con cordolo battiruota o elemento di medesima risposta funzionale, nonché di corrimano, su almeno uno dei lati, visivamente percepibile alle persone ipovedenti. Si preferisce l'utilizzo di rampe realizzate mediante blocchi prefabbricati. Demolizione di porzione di marciapiede utile all'inserimento della rampa (in opera o prefabbricata).

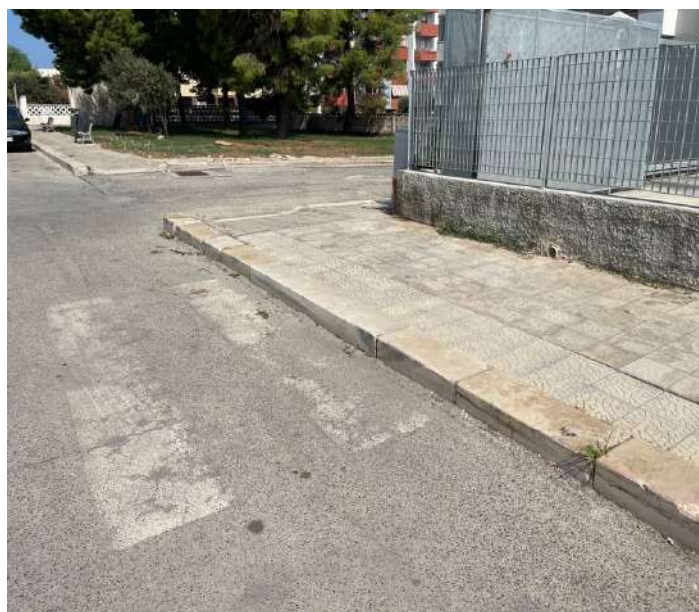
**Codice punto: 2161969**

Categoria: DISLIVELLI  
Rampa assente

Raccordo del percorso attraverso la creazione, con asporto/riporto di materiale, di rampa di lunghezza sufficiente ad ottenere una pendenza non superiore al 5% e di larghezza di almeno cm 100. Quando la differenza di quota fra i due piani (pedonale e carrabile) è maggiore di cm 20, si suggerisce di corredarla con cordolo battiruota o elemento di medesima risposta funzionale, nonché di corrimano, su almeno uno dei lati, visivamente percepibile alle persone ipovedenti. Si preferisce l'utilizzo di rampe realizzate mediante blocchi prefabbricati. Demolizione di porzione di marciapiede utile all'inserimento della rampa (in opera o prefabbrica)

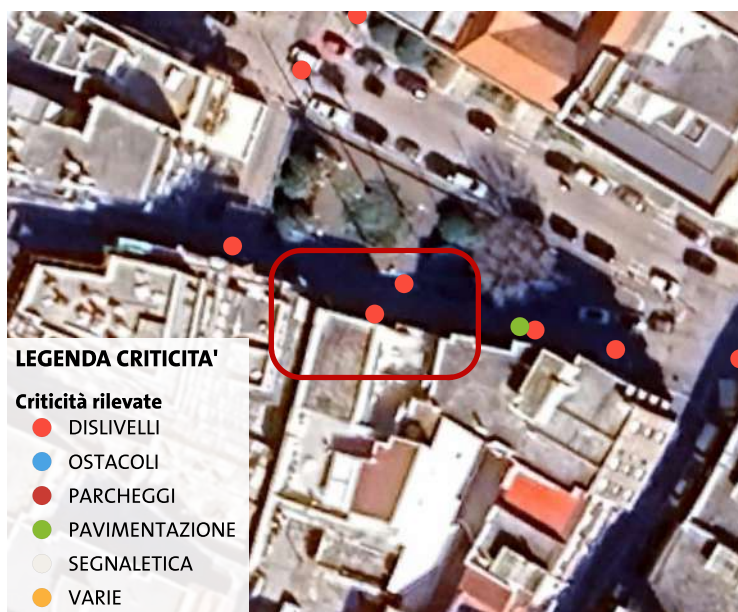
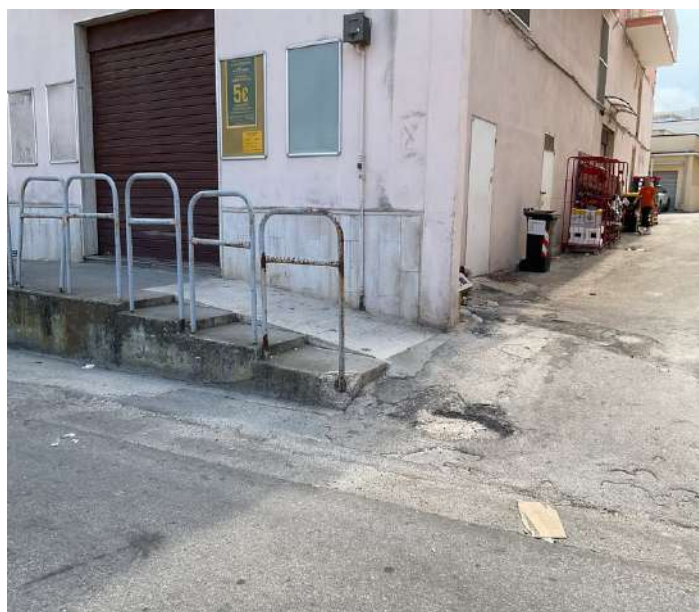
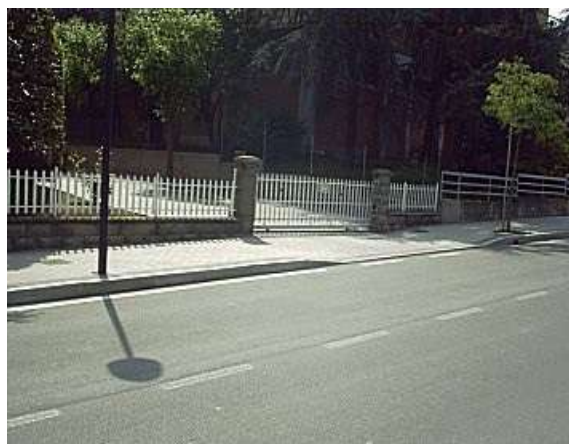
Categoria: DISLIVELLI  
Rampa assente o non idonea

Scivolo rettilineo con doppia rampa a piano inclinato (pendenza max 8%). L'adozione della doppia rampa collocata nel senso longitudinale rispetto alla direzione del percorso permette di raccordare l'area pedonale con il passo carrabile che la interseca, oppure consente l'utilizzo di un attraversamento pedonale qualora il dislivello eccessivo fra l'area pedonale e l'area carrabile non consentano alle rampe di raggiungere pendenze a norma.

Demolizione di porzione di marciapiede utile all'inserimento della rampa (in opera o prefabbrica)

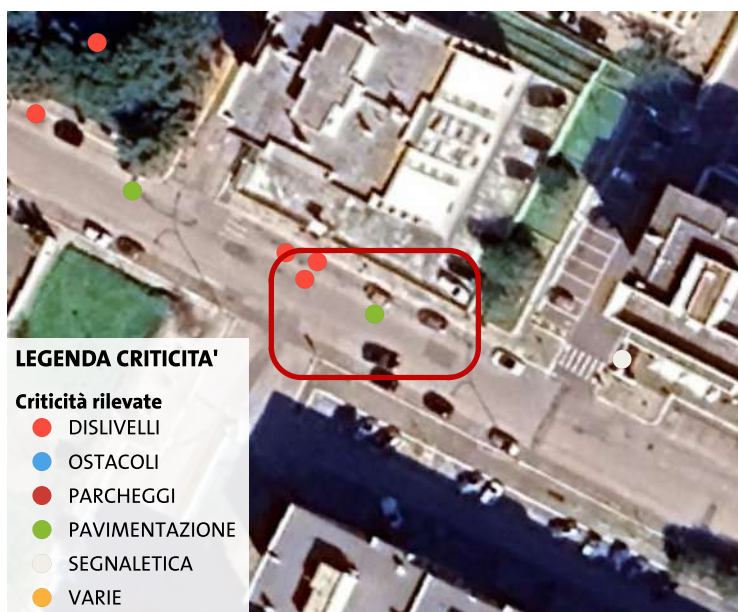
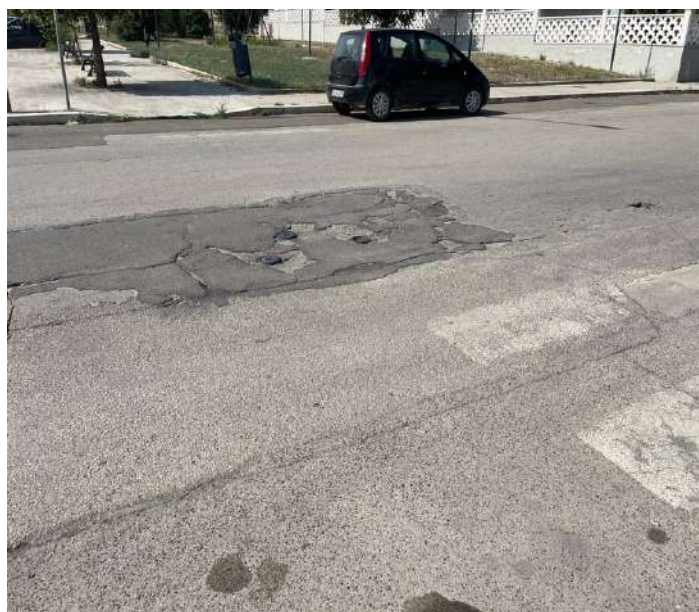
Categoria: PAVIMENTAZIONE  
Presenza di sconnessioni, buche isolate, deformazioni della pavimentazione esistente, assenza di porzioni di essa.

Adeguamento della pavimentazione dissestata tramite scarifica e rifacimento del tappetino d'usura/colato o di parte di essa, con finitura tale da rendere il piano di calpestio perfettamente complanare e raccordato adeguatamente alla pavimentazione esistente. Fresatura del tratto di pavimentazione ammalorata per lo spessore complessivo, pulitura dell'area. Spruzzatura del primer (emulsione bituminosa acida) su fondo e bordi. Distribuzione del conglomerato bituminoso. Compattazione con piastra vibrante.

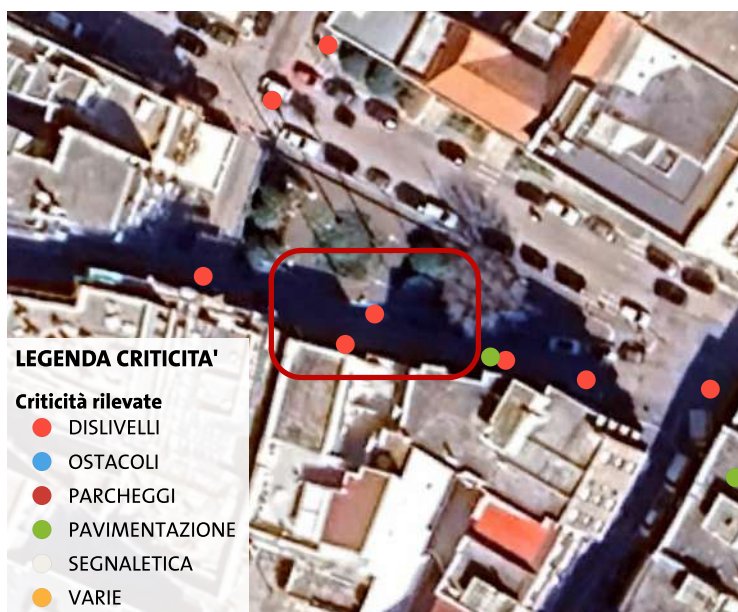
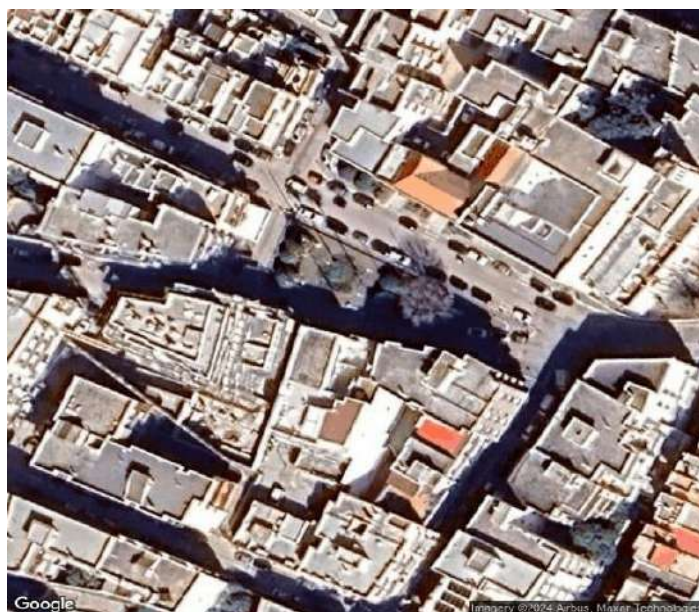
Categoria: DISLIVELLI  
Rampa assente

Raccordo del percorso attraverso la creazione, con asporto/riporto di materiale, di rampa di lunghezza sufficiente ad ottenere una pendenza non superiore al 5% e di larghezza di almeno cm 100. Quando la differenza di quota fra i due piani (pedonale e carrabile) è maggiore di cm 20, si suggerisce di corredarla con cordolo battiruota o elemento di medesima risposta funzionale, nonché di corrimano, su almeno uno dei lati, visivamente percepibile alle persone ipovedenti. Si preferisce l'utilizzo di rampe realizzate mediante blocchi prefabbricati. Demolizione di porzione di marciapiede utile all'inserimento della rampa (in opera o prefabbricata).

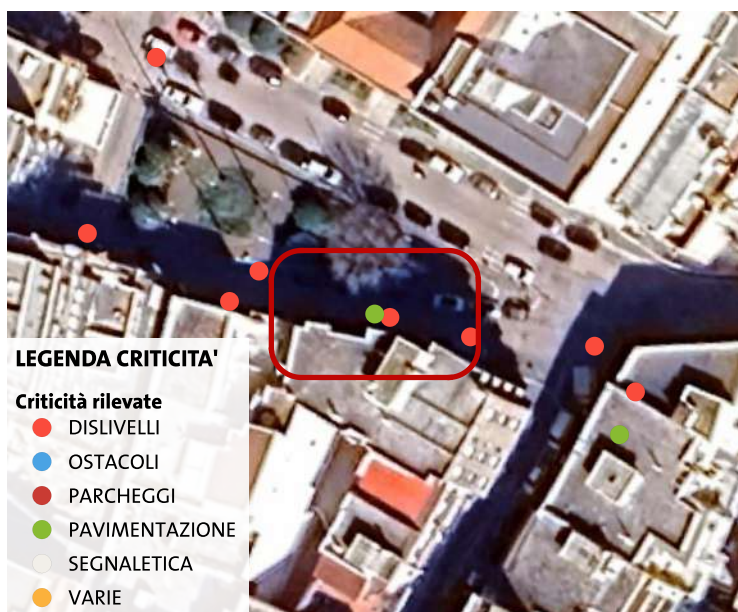
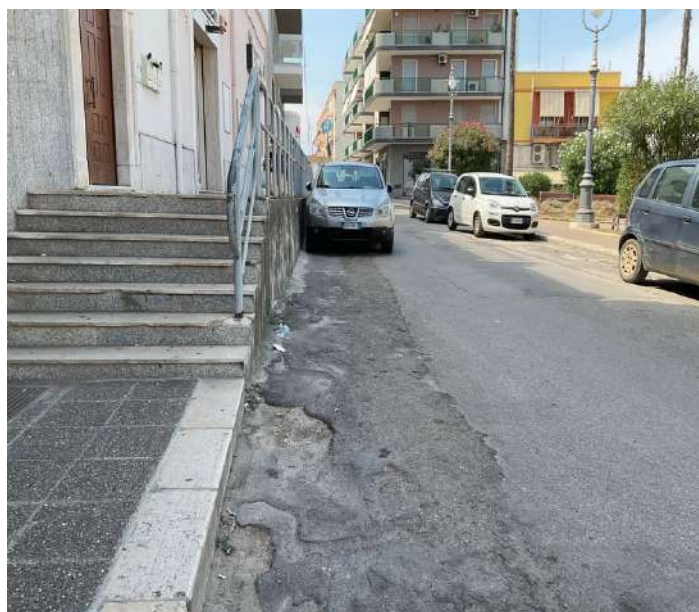
Categoria: PAVIMENTAZIONE  
Presenza di sconnessioni, buche isolate, deformazioni della pavimentazione esistente, assenza di porzioni di essa.

Adeguamento della pavimentazione dissestata tramite scarifica e rifacimento del tappetino d'usura/colato o di parte di essa, con finitura tale da rendere il piano di calpestio perfettamente complanare e raccordato adeguatamente alla pavimentazione esistente. Fresatura del tratto di pavimentazione ammalorata per lo spessore complessivo, pulitura dell'area. Spruzzatura del primer (emulsione bituminosa acida) su fondo e bordi. Distribuzione del conglomerato bituminoso. Compattazione con piastra vibrante.

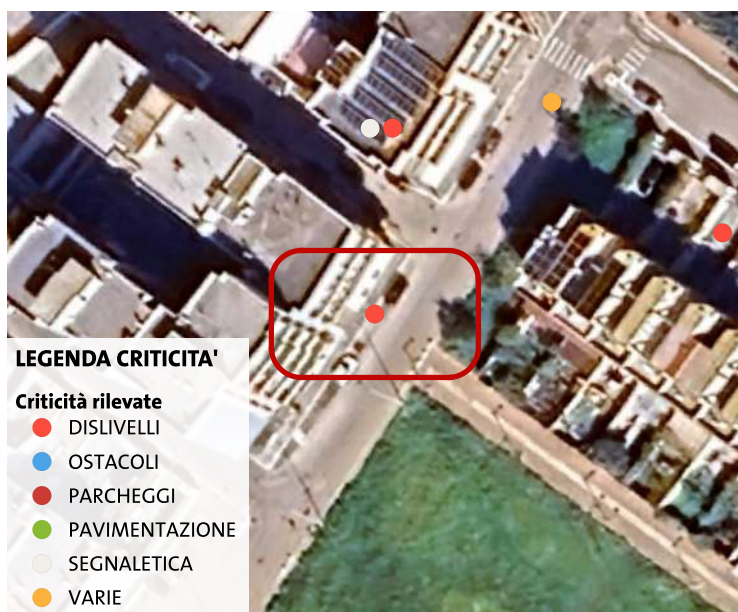
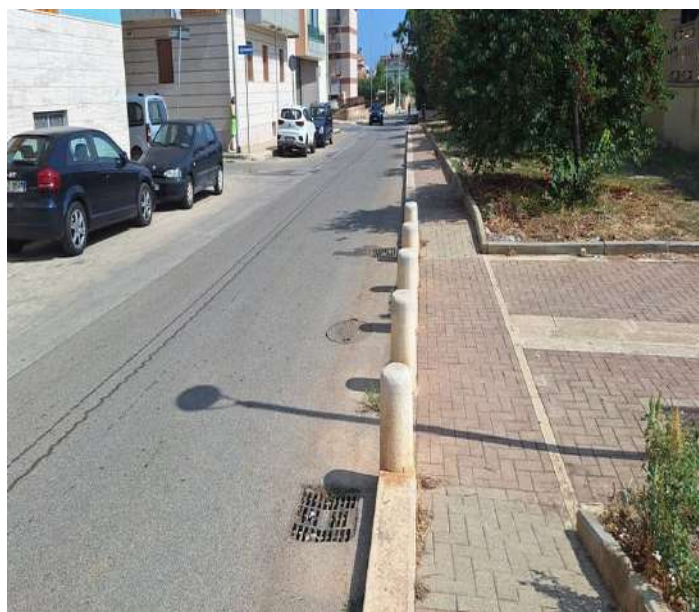
Categoria: DISLIVELLI

Rampa assente

Raccordo del percorso attraverso la creazione, con asporto/riporto di materiale, di rampa di lunghezza sufficiente ad ottenere una pendenza non superiore al 5% e di larghezza di almeno cm 100. Quando la differenza di quota fra i due piani (pedonale e carrabile) è maggiore di cm 20, si suggerisce di corredarla con cordolo battiruota o elemento di medesima risposta funzionale, nonché di corrimano, su almeno uno dei lati, visivamente percepibile alle persone ipovedenti. Si preferisce l'utilizzo di rampe realizzate mediante blocchi prefabbricati. Demolizione di porzione di marciapiede utile all'inserimento della rampa (in opera o prefabbrica)

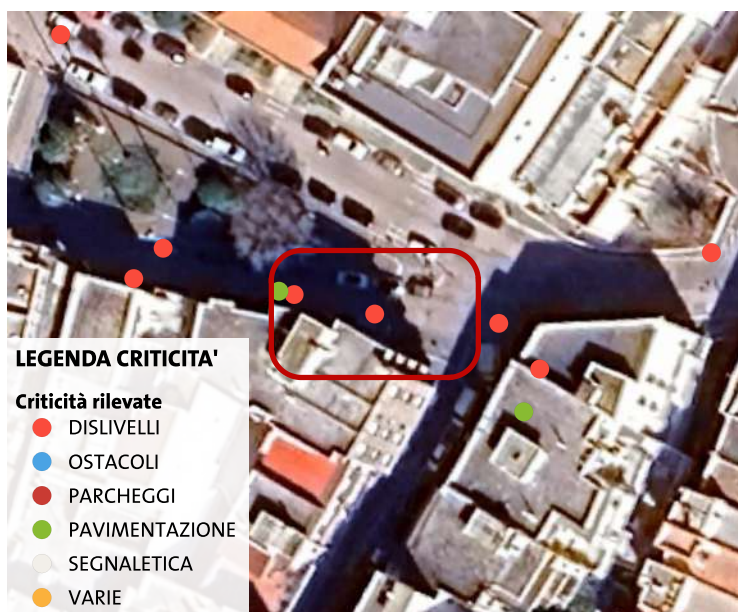
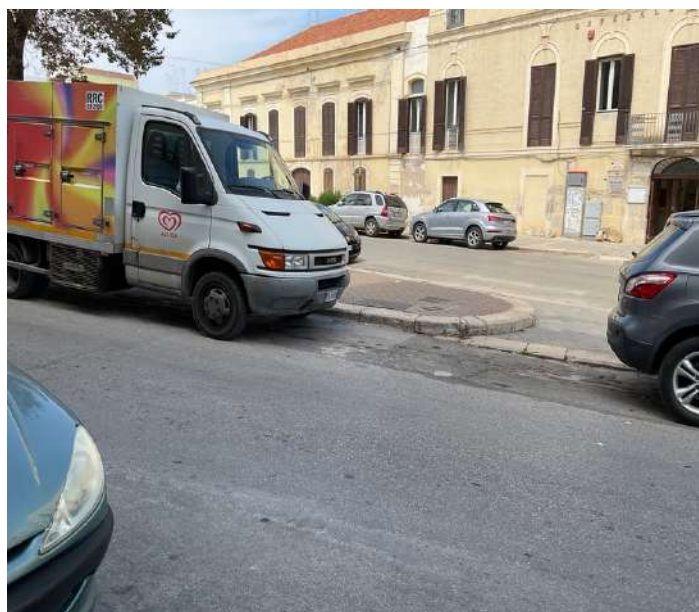
Categoria: DISLIVELLI  
Rampa assente

Raccordo del percorso attraverso la creazione, con asporto/riporto di materiale, di rampa di lunghezza sufficiente ad ottenere una pendenza non superiore al 5% e di larghezza di almeno cm 100. Quando la differenza di quota fra i due piani (pedonale e carrabile) è maggiore di cm 20, si suggerisce di corredarla con cordolo battiruota o elemento di medesima risposta funzionale, nonché di corrimano, su almeno uno dei lati, visivamente percepibile alle persone ipovedenti. Si preferisce l'utilizzo di rampe realizzate mediante blocchi prefabbricati. Demolizione di porzione di marciapiede utile all'inserimento della rampa (in opera o prefabbrica)
