Comune di  
**MOLA DI BARI**  
Città Metropolitana di Bari

# PIANO PER L'ELIMINAZIONE DELLE BARRIERE ARCHITETTONICHE

ELAB.  
**ALL.1**

**SCHEDE AMBITO URBANO**

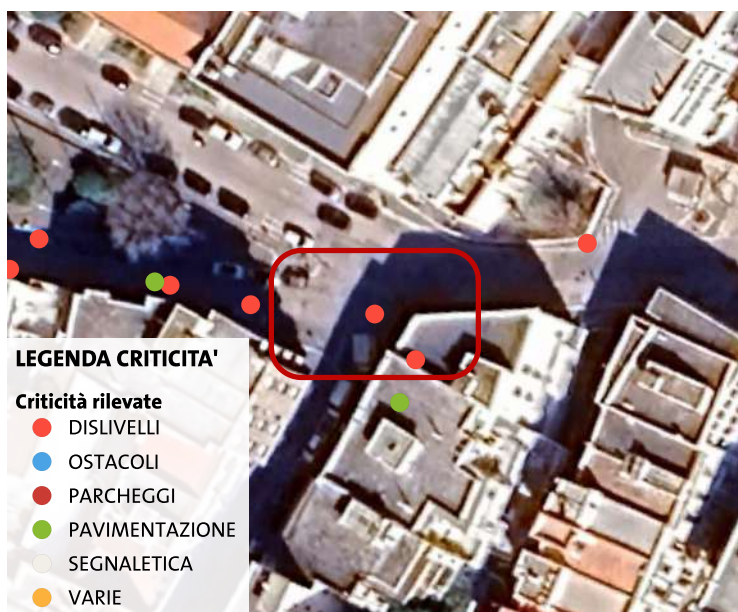
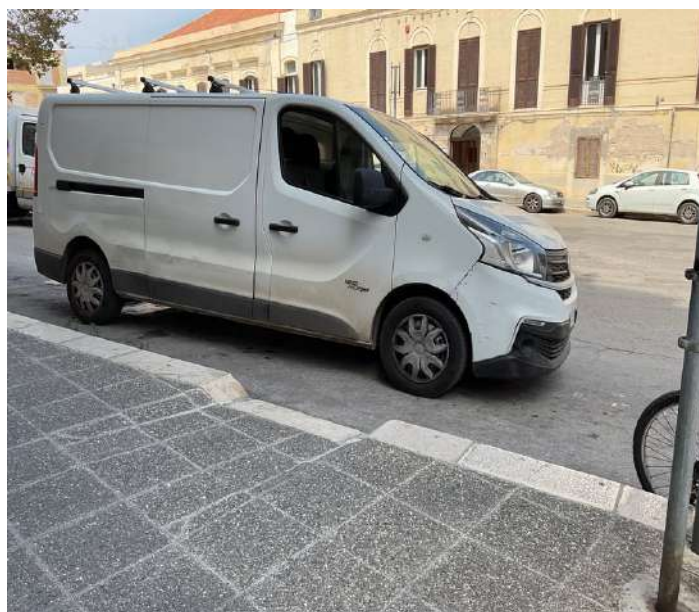
Categoria: DISLIVELLI  
Rampa assente

Raccordo del percorso attraverso la creazione, con asporto/riporto di materiale, di rampa di lunghezza sufficiente ad ottenere una pendenza non superiore al 5% e di larghezza di almeno cm 100. Quando la differenza di quota fra i due piani (pedonale e carrabile) è maggiore di cm 20, si suggerisce di corredarla con cordolo battiruota o elemento di medesima risposta funzionale, nonché di corrimano, su almeno uno dei lati, visivamente percepibile alle persone ipovedenti. Si preferisce l'utilizzo di rampe realizzate mediante blocchi prefabbricati. Demolizione di porzione di marciapiede utile all'inserimento della rampa (in opera o prefabbricata).

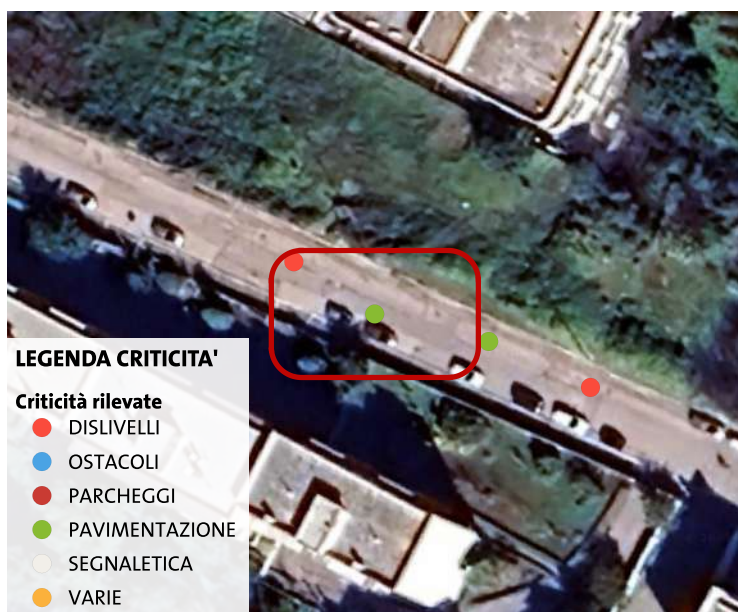
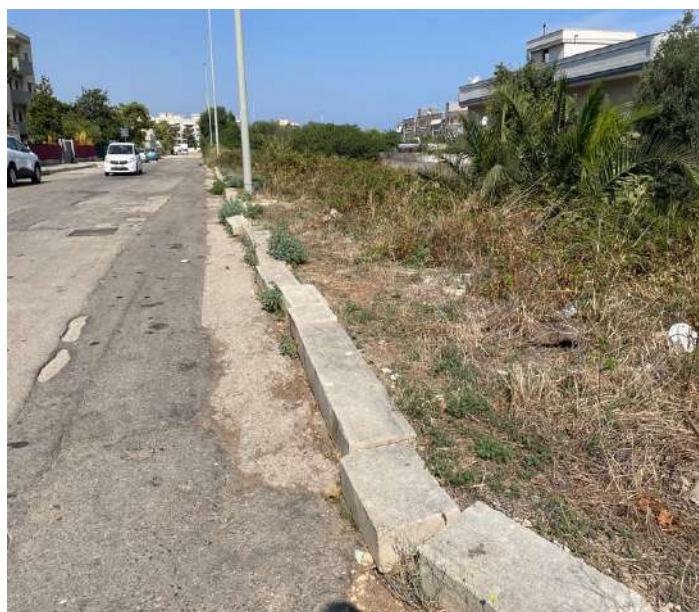
Categoria: PAVIMENTAZIONE  
Presenza di marciapiedi di dimensioni trasversali non adeguate al passaggio degli utenti.

Realizzazione a fianco del percorso esistente, di una nuova pavimentazione pedonale, identica alla preesistente, aumentando la larghezza complessiva del percorso. Per consentirne l'uso da parte di persone in carrozzina, la larghezza minima dovrà essere di cm. 90/120. La superficie calpestabile sarà compatta ed omogenea. Le fugature prive di risalti e non superiori a cm. 0,5. La pendenza trasversale nel suo complesso non dovrà superare l'1%. Rimozione di cordoli esistenti e creazione di nuova porzione di marciapiede, analoga all'esistente, al fine di ottenere una dimensione idonea.

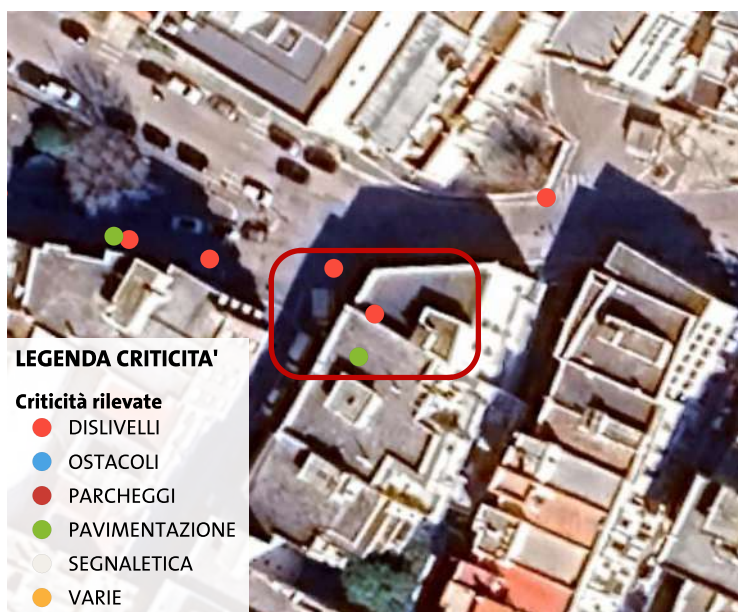
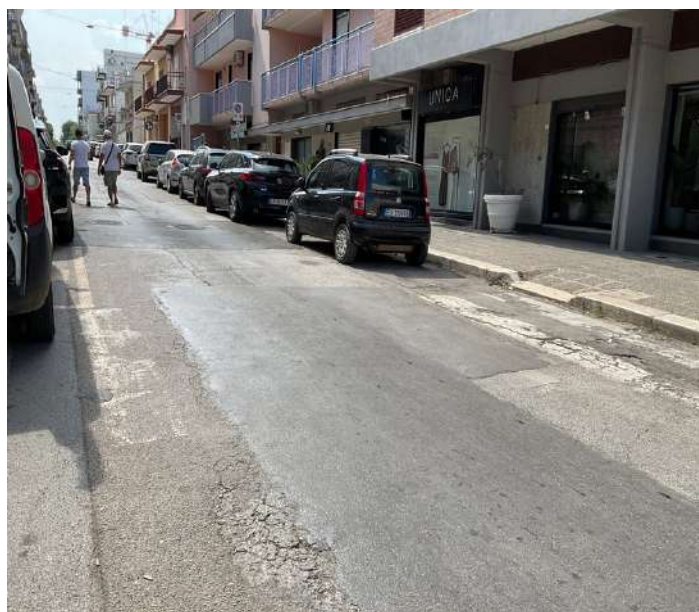
Categoria: DISLIVELLI  
Rampa assente

Raccordo del percorso attraverso la creazione, con asporto/riporto di materiale, di rampa di lunghezza sufficiente ad ottenere una pendenza non superiore al 5% e di larghezza di almeno cm 100. Quando la differenza di quota fra i due piani (pedonale e carrabile) è maggiore di cm 20, si suggerisce di corredarla con cordolo battiruota o elemento di medesima risposta funzionale, nonché di corrimano, su almeno uno dei lati, visivamente percepibile alle persone ipovedenti. Si preferisce l'utilizzo di rampe realizzate mediante blocchi prefabbricati. Demolizione di porzione di marciapiede utile all'inserimento della rampa (in opera o prefabbrica)

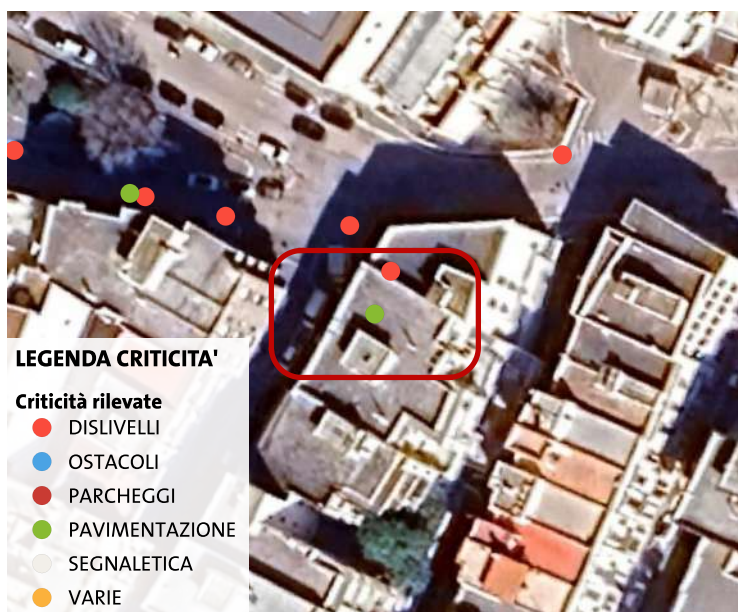
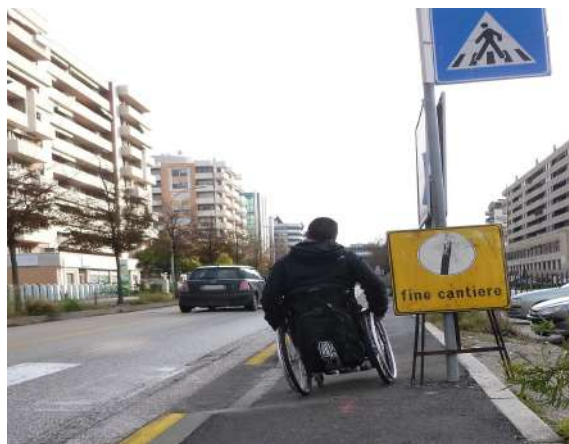
Categoria: PAVIMENTAZIONE  
Pendenza trasversale eccessiva

Demolizione e rifacimento di parte di pavimentazione esistente al fine di ottenere il piano di calpestio con pendenza trasversale non superiore all'1%.  
Rimozione e riposizionamento in quota di cordoli, demolizione di pavimentazione esistente e realizzazione di nuovo piano di calpestio con pendenze idonee

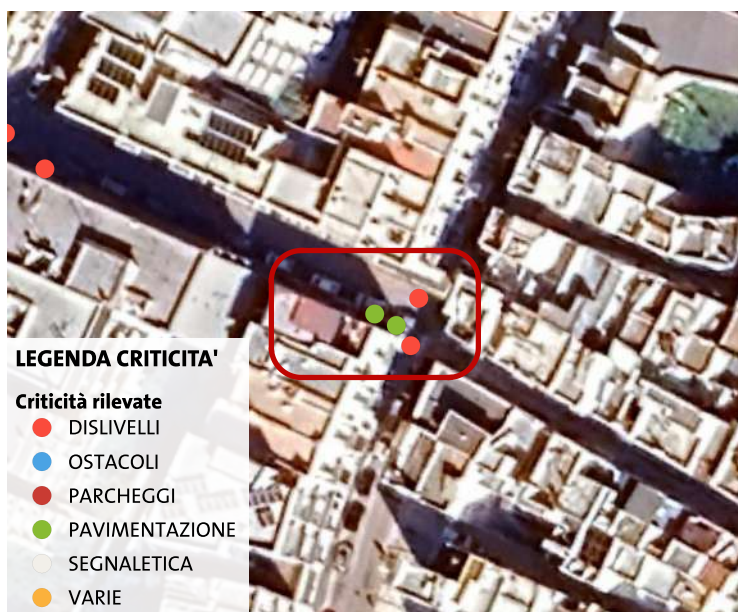
Categoria: PAVIMENTAZIONE  
Presenza di sconnessioni, buche isolate, deformazioni della pavimentazione esistente, assenza di porzioni di essa.

Adeguamento della pavimentazione dissestata tramite demolizione e rifacimento della superficie calpestabile in cls, con finitura tale da rendere il piano di calpestio perfettamente complanare e raccordato adeguatamente alla pavimentazione esistente. Demolizione superficiale tramite scarifica della zona ammalorata, sino al raggiungimento di uno strato di calcestruzzo "sano", consistente e privo di contaminazioni. Idrolavaggio ad alta pressione. Applicazione di specifica malta a base polimero-cementizia, impermeabile, fibrorinforzata ed a rapido indurimento. Lisciatura manuale.

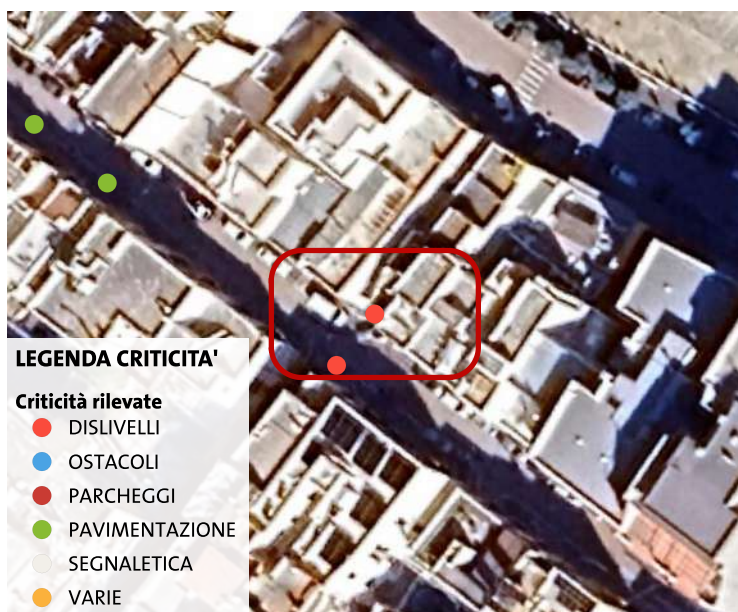
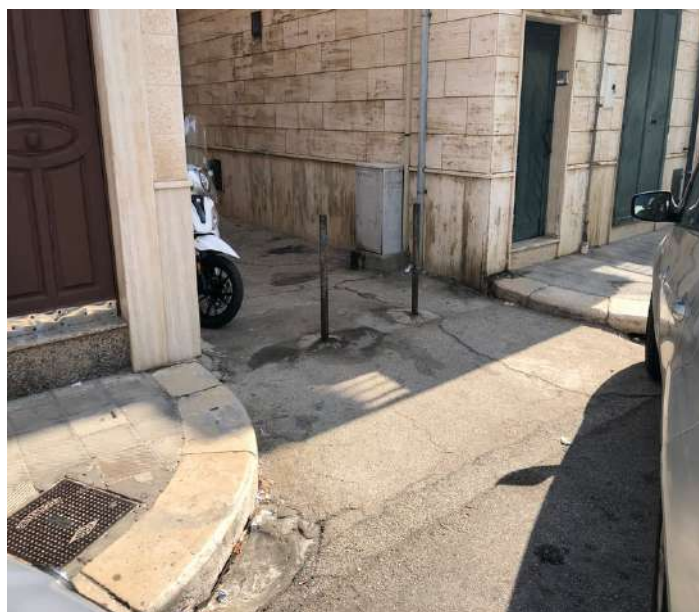
Categoria: DISLIVELLI  
Assenza di segnaletica o segnaletica da  
ripristinare e assenza di rampe

Gli attraversamenti pedonali sono evidenziati sulla carreggiata mediante zebrastrature con strisce bianche parallele alla direzione di marcia dei veicoli, di lunghezza non inferiore a 2,50 m, sulle strade locali e su quelle urbane di quartiere, e a 4 m, sulle altre strade; la larghezza delle strisce e degli intervalli è di 50 cm. Raccordo del percorso attraverso la creazione, con asporto/riporto di materiale, di rampa di lunghezza sufficiente ad ottenere una pendenza non superiore al 5% e di larghezza di almeno cm 100.

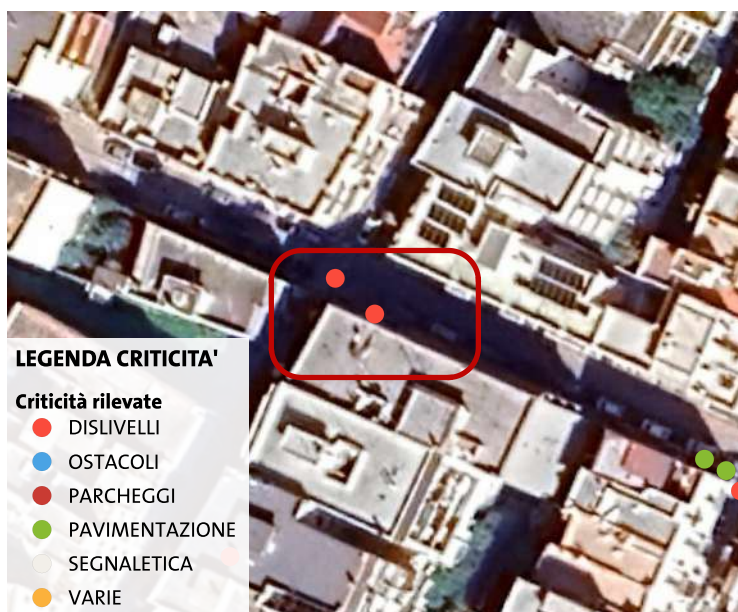
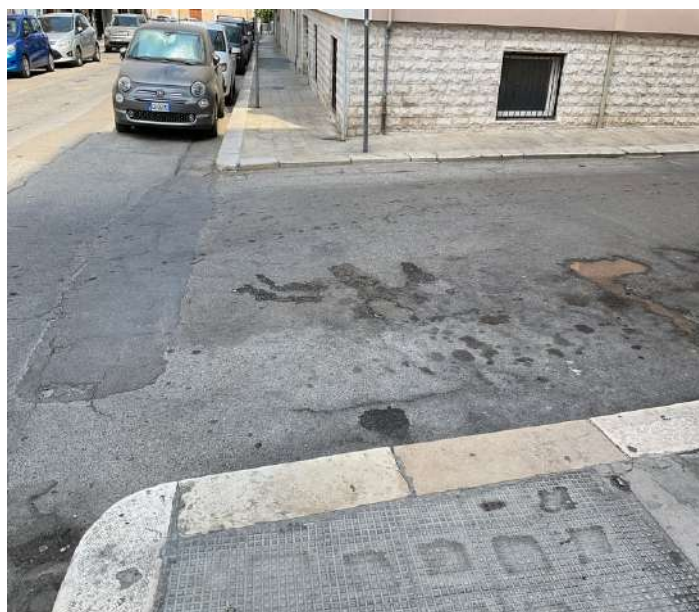
Categoria: DISLIVELLI  
Rampa assente

Raccordo del percorso attraverso la creazione, con asporto/riporto di materiale, di rampa di lunghezza sufficiente ad ottenere una pendenza non superiore al 5% e di larghezza di almeno cm 100. Quando la differenza di quota fra i due piani (pedonale e carrabile) è maggiore di cm 20, si suggerisce di corredarla con cordolo battiruota o elemento di medesima risposta funzionale, nonché di corrimano, su almeno uno dei lati, visivamente percepibile alle persone ipovedenti. Si preferisce l'utilizzo di rampe realizzate mediante blocchi prefabbricati. Demolizione di porzione di marciapiede utile all'inserimento della rampa (in opera o prefabbrica)

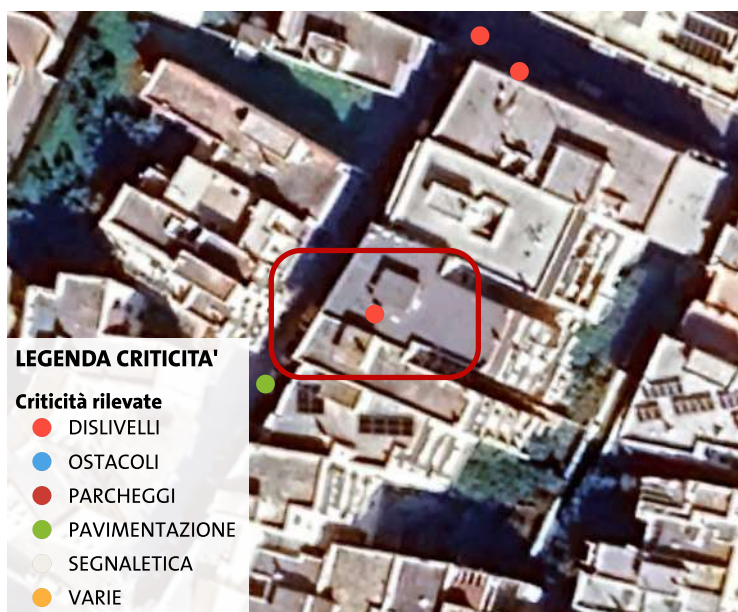
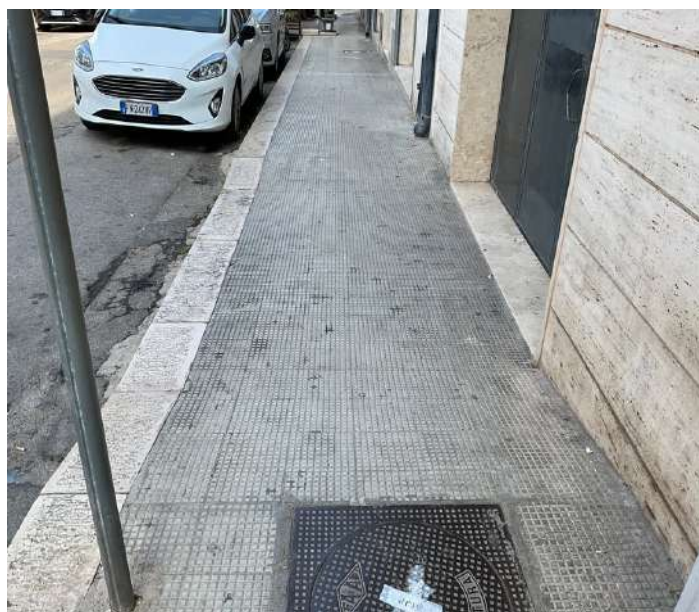
Categoria: DISLIVELLI  
Rampa assente

Raccordo del percorso attraverso la creazione, con asporto/riporto di materiale, di rampa di lunghezza sufficiente ad ottenere una pendenza non superiore al 5% e di larghezza di almeno cm 100. Quando la differenza di quota fra i due piani (pedonale e carrabile) è maggiore di cm 20, si suggerisce di corredarla con cordolo battiruota o elemento di medesima risposta funzionale, nonché di corrimano, su almeno uno dei lati, visivamente percepibile alle persone ipovedenti. Si preferisce l'utilizzo di rampe realizzate mediante blocchi prefabbricati. Demolizione di porzione di marciapiede utile all'inserimento della rampa (in opera o prefabbrica)

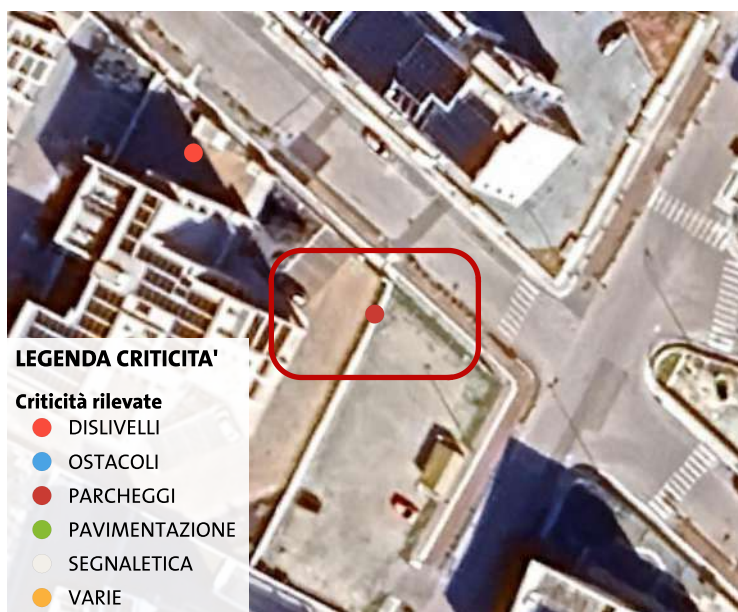
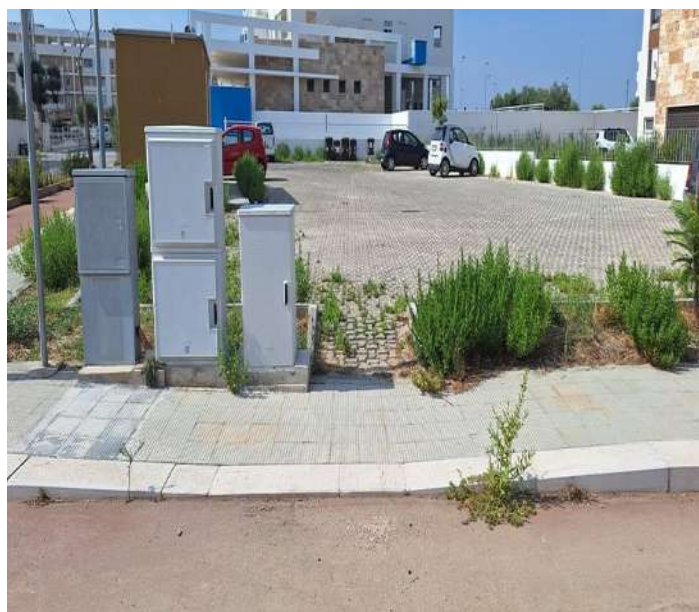
Categoria: PARCHEGGI  
Scarsa o inesistente dotazione di parcheggi riservati ai disabili.

Si considera accessibile un parcheggio complanare alle aree pedonali o a esse collegato tramite rampe. Nelle aree di parcheggio devono comunque essere previsti, nella misura minima di 1 ogni 50 o frazione di 50 posti auto. Per i posti riservati disposti parallelamente al senso di marcia, la lunghezza deve essere tale da consentire il passaggio di una persona su sedia a ruote tra un veicolo e l'altro. Il requisito si intende soddisfatto se la lunghezza del posto auto non è inferiore a 6 m; in tal caso la larghezza del posto auto riservato non eccede quella di un posto auto ordinario. A proposito dei parcheggi riservati è opportuno ricordare che il posto deve essere accessibile, per cui – ove il parcheggio non sia complanare e non sia presente a distanza ragionevole uno scivolo (pedonale o passo carraio) – bisogna provvedere la realizzazione di opportuno scivolo di raccordo. Per i posti riservati disposti parallelamente al senso di marcia, la lunghezza deve essere tale da consentire il passaggio di una persona su sedia a ruote tra un veicolo e l'altro. Il requisito si intende soddisfatto se la lunghezza del posto auto non è inferiore a 6 m; in tal caso la larghezza del posto auto riservato non eccede quella di un posto auto ordinario.

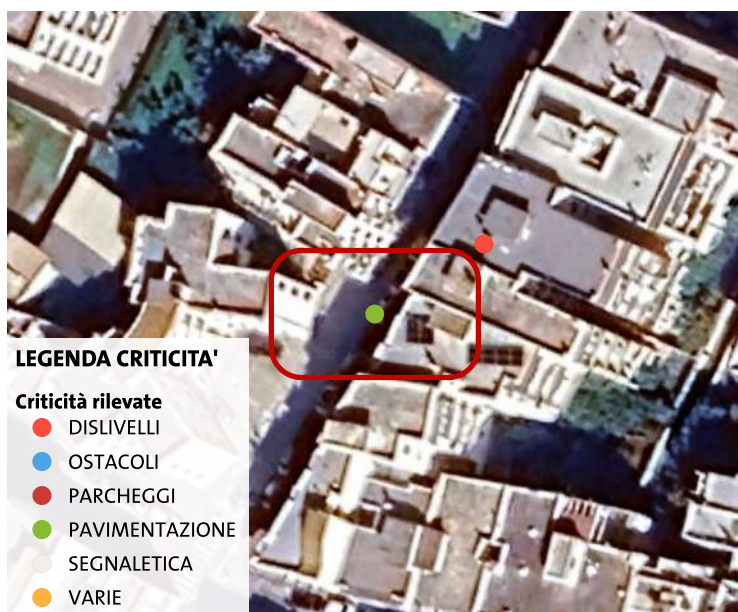
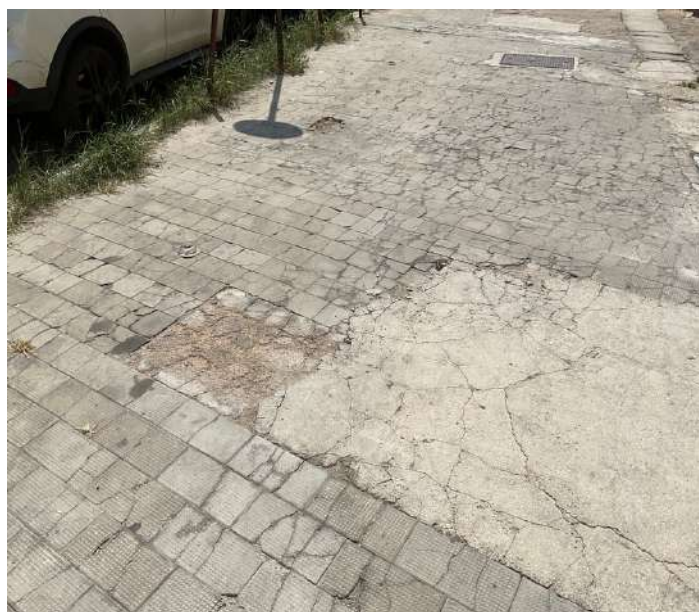
Categoria: PAVIMENTAZIONE  
Presenza di sconnessioni, buche isolate, deformazioni della pavimentazione esistente, assenza di porzioni di essa.

Adeguamento della pavimentazione dissestata tramite rimozione delle piastrelle ammalorate e sostituzione delle stesse fino a rendere il piano di calpestio complanare e raccordato adeguatamente alla pavimentazione esistente.  
Rimozione di porzione di pavimentazione esistente compreso il massetto di allettamento. Posa della pavimentazione su nuovo massetto sino ad ottenere un piano calpestabile complanare.

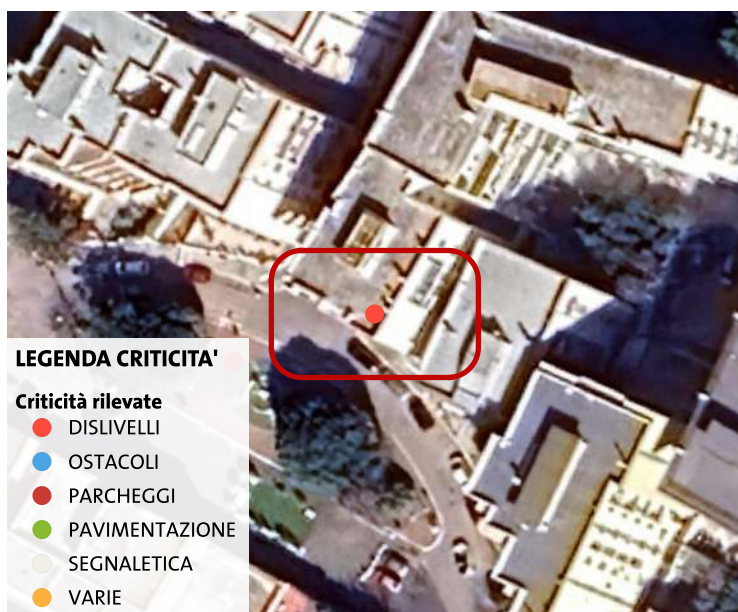
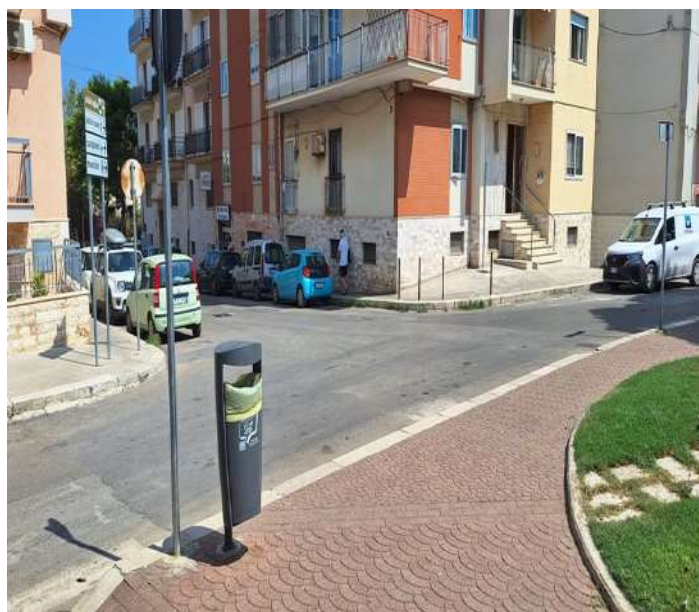
Categoria: DISLIVELLI  
Assenza di segnaletica o segnaletica da  
ripristinare e assenza di rampe

Gli attraversamenti pedonali sono evidenziati sulla carreggiata mediante zebrastrature con strisce bianche parallele alla direzione di marcia dei veicoli, di lunghezza non inferiore a 2,50 m, sulle strade locali e su quelle urbane di quartiere, e a 4 m, sulle altre strade; la larghezza delle strisce e degli intervalli è di 50 cm. Raccordo del percorso attraverso la creazione, con asporto/riporto di materiale, di rampa di lunghezza sufficiente ad ottenere una pendenza non superiore al 5% e di larghezza di almeno cm 100.

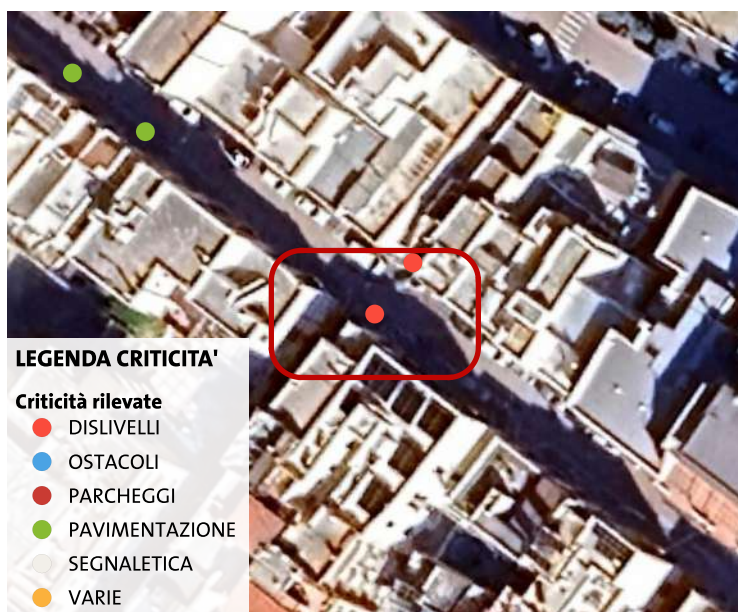
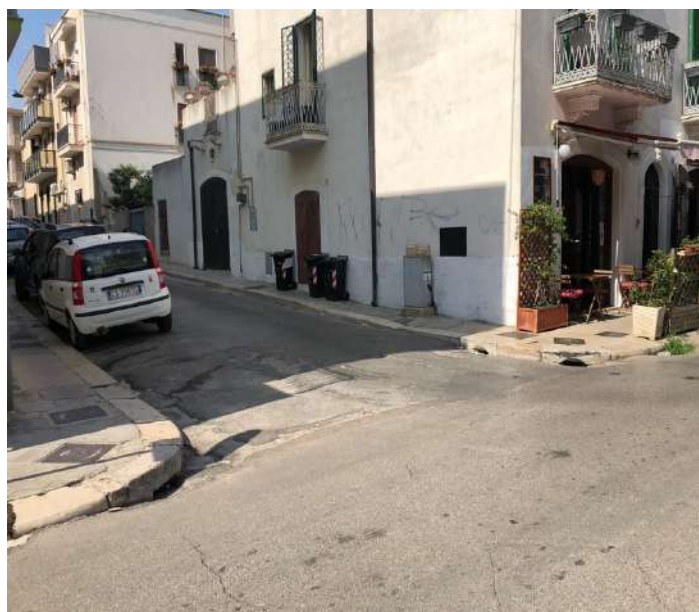
Categoria: DISLIVELLI  
Assenza di segnaletica o segnaletica da  
ripristinare e assenza di rampe

Gli attraversamenti pedonali sono evidenziati sulla carreggiata mediante zebrastrature con strisce bianche parallele alla direzione di marcia dei veicoli, di lunghezza non inferiore a 2,50 m, sulle strade locali e su quelle urbane di quartiere, e a 4 m, sulle altre strade; la larghezza delle strisce e degli intervalli è di 50 cm. Raccordo del percorso attraverso la creazione, con asporto/riporto di materiale, di rampa di lunghezza sufficiente ad ottenere una pendenza non superiore al 5% e di larghezza di almeno cm 100.

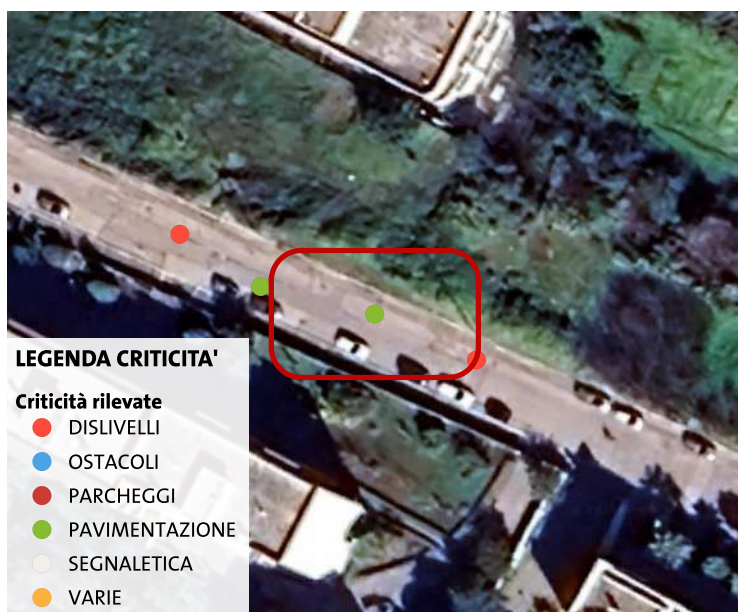
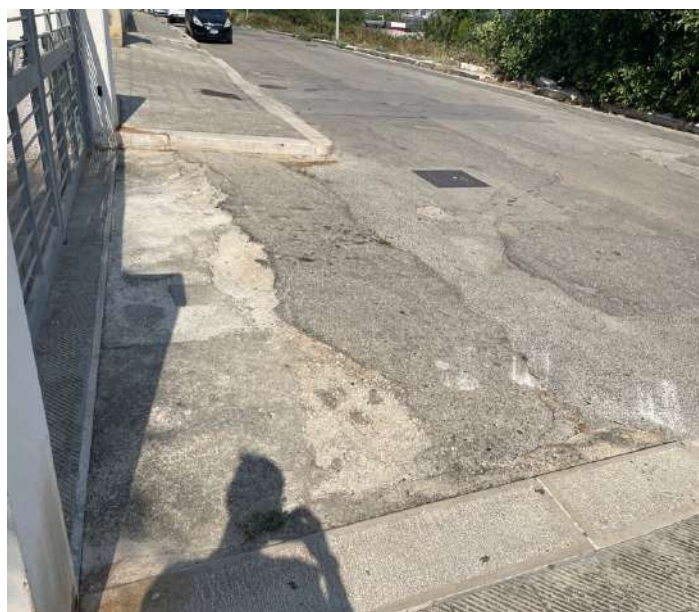
Categoria: PAVIMENTAZIONE  
Presenza di sconnessioni, buche isolate,  
deformazioni della pavimentazione  
esistente, assenza di porzioni di essa.

Adeguamento della pavimentazione dissestata tramite scarifica e rifacimento del tappetino d'usura/colato o di parte di essa, con finitura tale da rendere il piano di calpestio perfettamente complanare e raccordato adeguatamente alla pavimentazione esistente. Fresatura del tratto di pavimentazione ammalorata per lo spessore complessivo, pulitura dell'area. Spruzzatura del primer (emulsione bituminosa acida) su fondo e bordi. Distribuzione del conglomerato bituminoso. Compattazione con piastra vibrante.

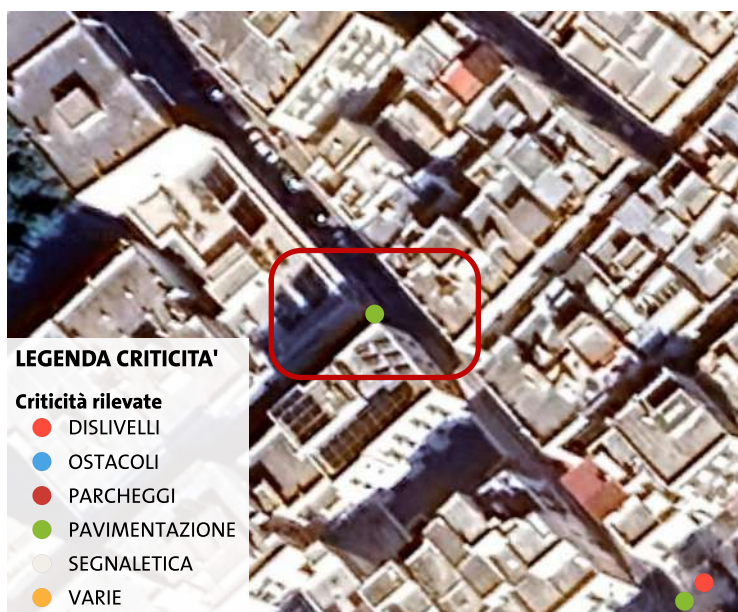
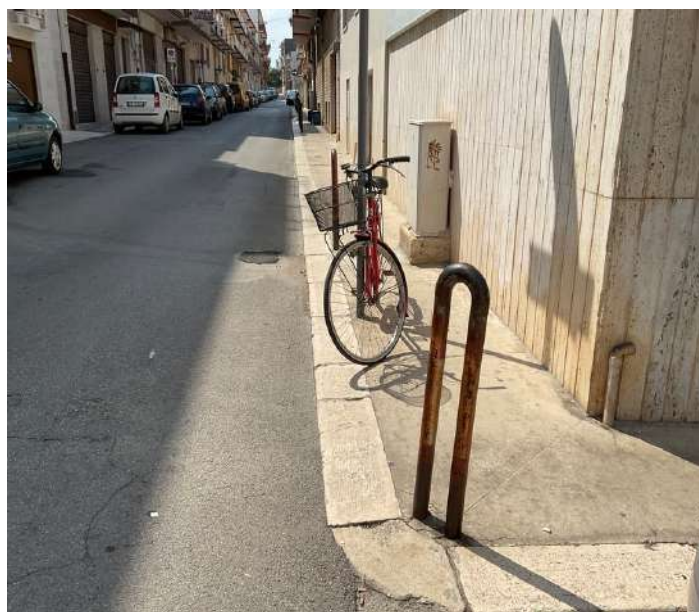
Categoria: PAVIMENTAZIONE  
Presenza di marciapiedi di dimensioni trasversali non adeguate al passaggio degli utenti.

Realizzazione a fianco del percorso esistente, di una nuova pavimentazione pedonale, identica alla preesistente, aumentando la larghezza complessiva del percorso. Per consentirne l'uso da parte di persone in carrozzina, la larghezza minima dovrà essere di cm. 90/120. La superficie calpestabile sarà compatta ed omogenea. Le fugature prive di risalti e non superiori a cm. 0,5. La pendenza trasversale nel suo complesso non dovrà superare l'1%. Rimozione di cordoli esistenti e creazione di nuova porzione di marciapiede, analoga all'esistente, al fine di ottenere una dimensione idonea.

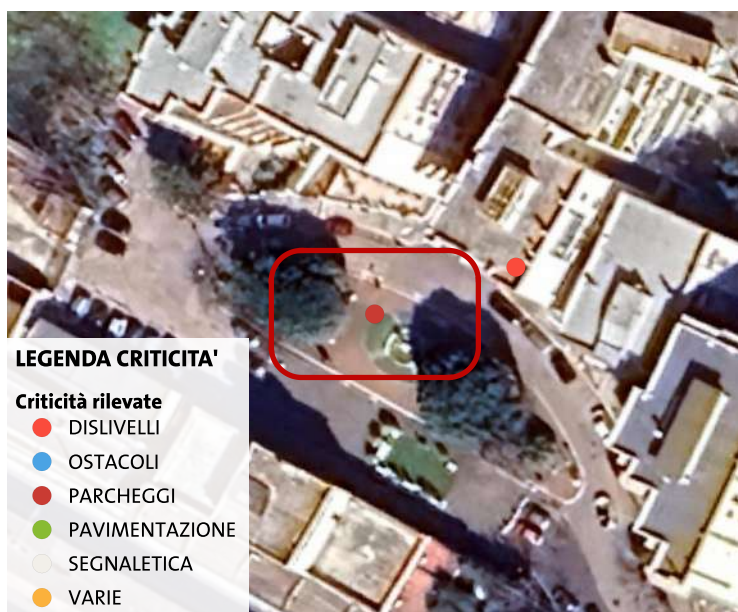
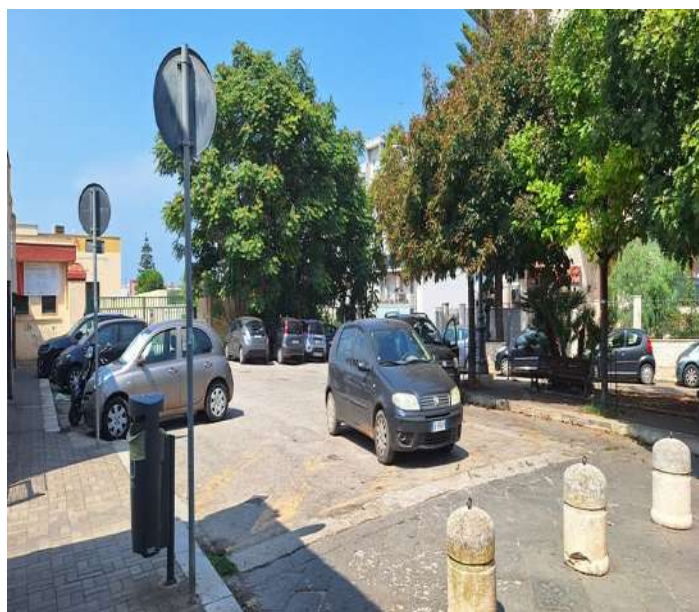
Localizzazione (coordinate WGS84):  
17.0811423, 41.0576082  
Zona Omogenea: 3- Area di completamento

Categoria: PARCHEGGI  
Scarsa o inesistente dotazione di parcheggi riservati ai disabili.

Si considera accessibile un parcheggio complanare alle aree pedonali o a esse collegato tramite rampe. Nelle aree di parcheggio devono comunque essere previsti, nella misura minima di 1 ogni 50 o frazione di 50 posti auto. Per i posti riservati disposti parallelamente al senso di marcia, la lunghezza deve essere tale da consentire il passaggio di una persona su sedia a ruote tra un veicolo e l'altro. Il requisito si intende soddisfatto se la lunghezza del posto auto non è inferiore a 6 m; in tal caso la larghezza del posto auto riservato non eccede quella di un posto auto ordinario. A proposito dei parcheggi riservati è opportuno ricordare che il posto deve essere accessibile, per cui – ove il parcheggio non sia complanare e non sia presente a distanza ragionevole uno scivolo (pedonale o passo carraio) – bisogna provvedere la realizzazione di opportuno scivolo di raccordo. Per i posti riservati disposti parallelamente al senso di marcia, la lunghezza deve essere tale da consentire il passaggio di una persona su sedia a ruote tra un veicolo e l'altro. Il requisito si intende soddisfatto se la lunghezza del posto auto non è inferiore a 6 m; in tal caso la larghezza del posto auto riservato non eccede quella di un posto auto ordinario.

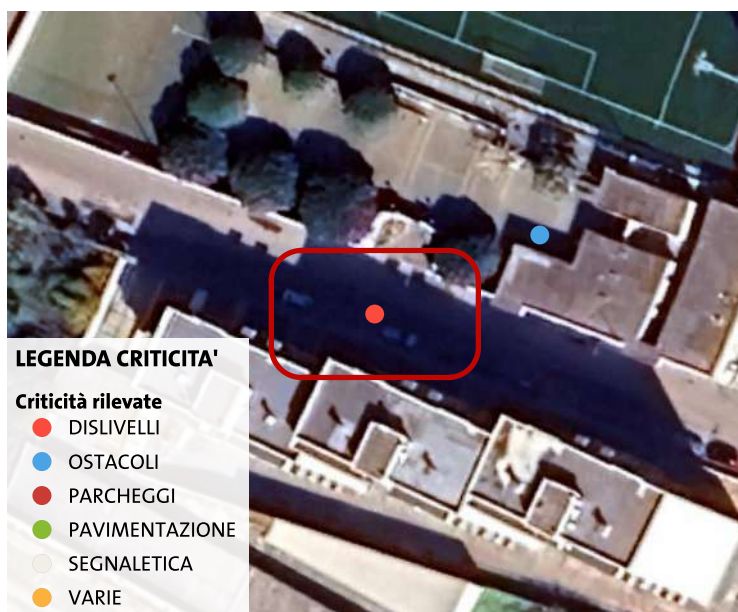
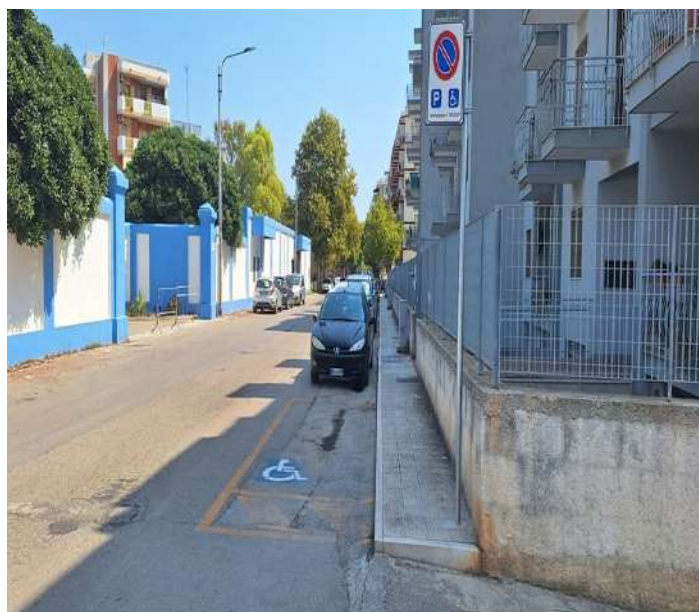
Localizzazione (coordinate WGS84):  
17.0801583, 41.0584965  
Zona Omogenea: 3- Area di completamento

Categoria: DISLIVELLI  
Rampa assente

Raccordo del percorso attraverso la creazione, con asporto/riporto di materiale, di rampa di lunghezza sufficiente ad ottenere una pendenza non superiore al 5% e di larghezza di almeno cm 100. Quando la differenza di quota fra i due piani (pedonale e carrabile) è maggiore di cm 20, si suggerisce di corredarla con cordolo battiruota o elemento di medesima risposta funzionale, nonché di corrimano, su almeno uno dei lati, visivamente percepibile alle persone ipovedenti. Si preferisce l'utilizzo di rampe realizzate mediante blocchi prefabbricati. Demolizione di porzione di marciapiede utile all'inserimento della rampa (in opera o prefabbrica)

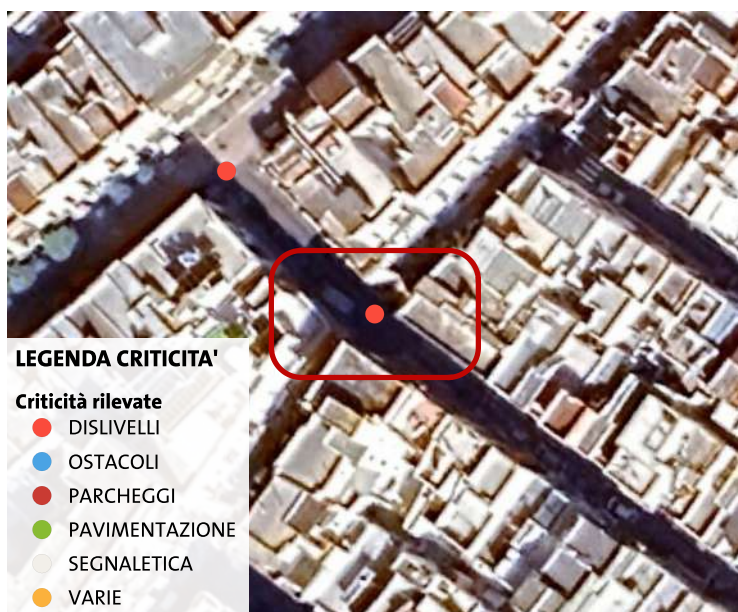
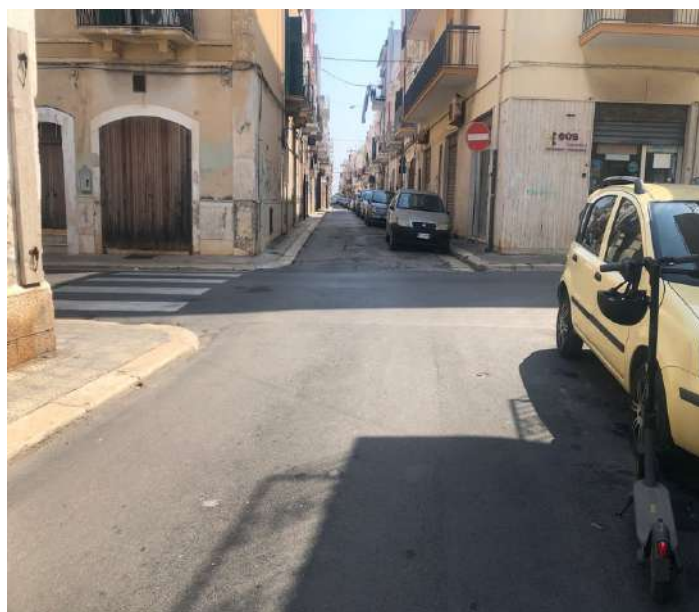
Localizzazione (coordinate WGS84):  
17.085682221335162, 41.05757027715151  
Zona Omogenea: 3- Area di completamento

Categoria: DISLIVELLI  
Assenza di segnaletica o segnaletica da  
ripristinare e assenza di rampe

Gli attraversamenti pedonali sono evidenziati sulla carreggiata mediante zebraure con strisce bianche parallele alla direzione di marcia dei veicoli, di lunghezza non inferiore a 2,50 m, sulle strade locali e su quelle urbane di quartiere, e a 4 m, sulle altre strade; la larghezza delle strisce e degli intervalli è di 50 cm. Raccordo del percorso attraverso la creazione, con asporto/riporto di materiale, di rampa di lunghezza sufficiente ad ottenere una pendenza non superiore al 5% e di larghezza di almeno cm 100.

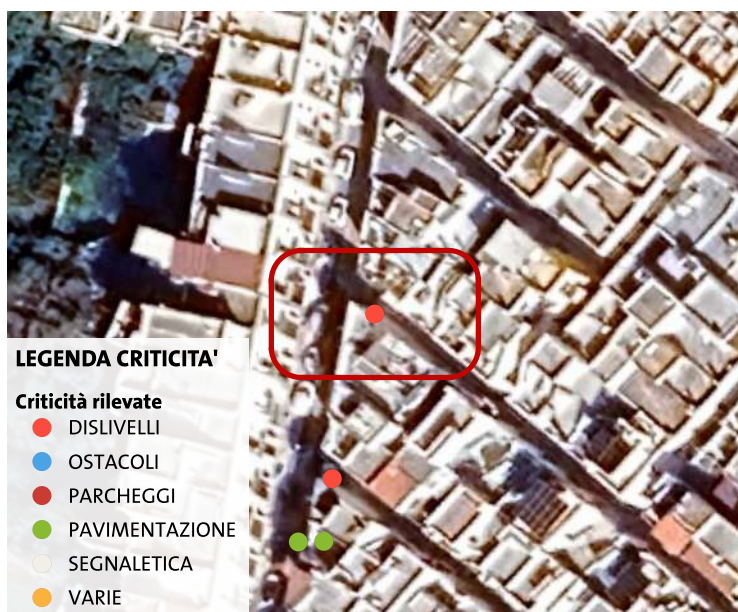
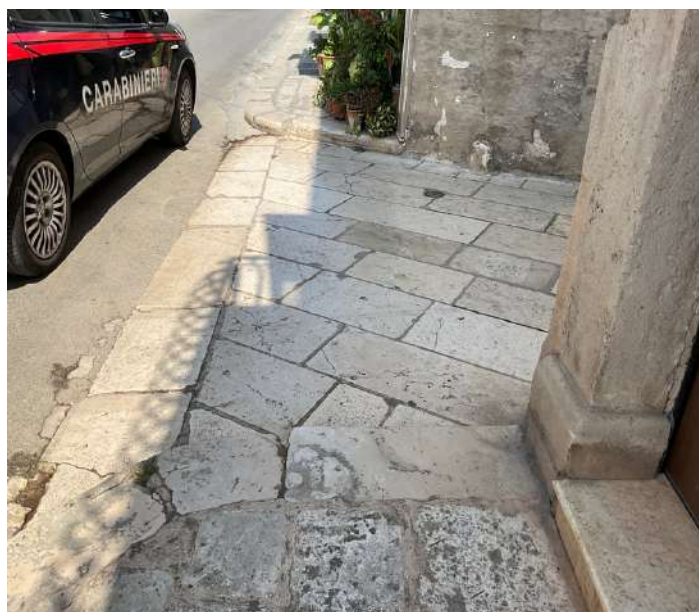
Localizzazione (coordinate WGS84):  
17.087011490145073, 41.06000023210498  
Zona Omogenea: 3- Area di completamento

Categoria: DISLIVELLI  
Rampa assente

Raccordo del percorso attraverso la creazione, con asporto/riporto di materiale, di rampa di lunghezza sufficiente ad ottenere una pendenza non superiore al 5% e di larghezza di almeno cm 100. Quando la differenza di quota fra i due piani (pedonale e carrabile) è maggiore di cm 20, si suggerisce di corredarla con cordolo battiruota o elemento di medesima risposta funzionale, nonché di corrimano, su almeno uno dei lati, visivamente percepibile alle persone ipovedenti. Si preferisce l'utilizzo di rampe realizzate mediante blocchi prefabbricati. Demolizione di porzione di marciapiede utile all'inserimento della rampa (in opera o prefabbrica)

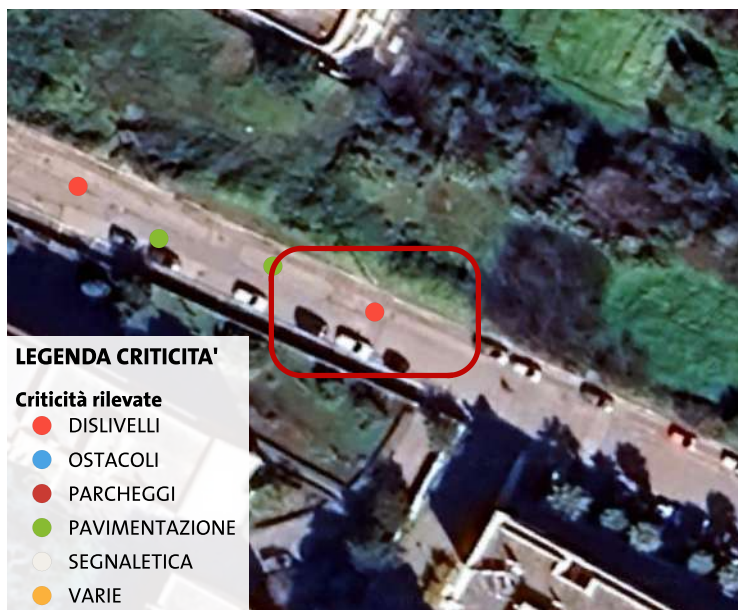
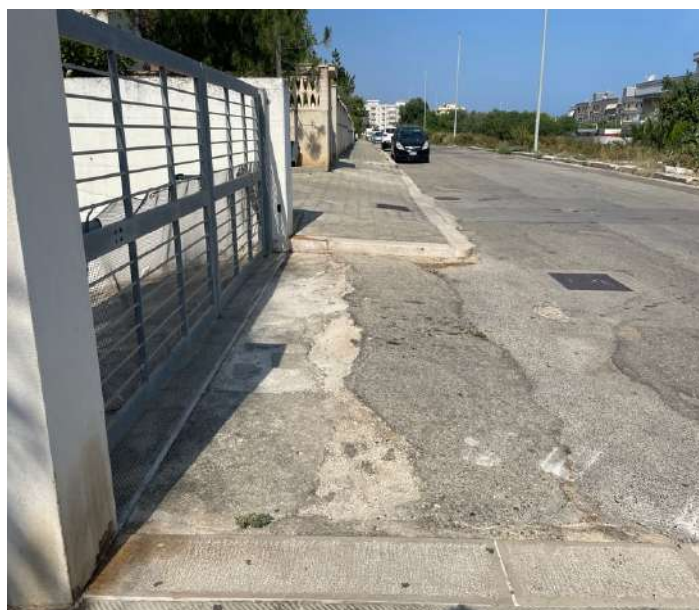
Localizzazione (coordinate WGS84):  
17.083787062309455, 41.06273346552027  
Zona Omogenea: 3- Area di completamento

Categoria: DISLIVELLI  
Rampa assente

Raccordo del percorso attraverso la creazione, con asporto/riporto di materiale, di rampa di lunghezza sufficiente ad ottenere una pendenza non superiore al 5% e di larghezza di almeno cm 100. Quando la differenza di quota fra i due piani (pedonale e carrabile) è maggiore di cm 20, si suggerisce di corredarla con cordolo battiruota o elemento di medesima risposta funzionale, nonché di corrimano, su almeno uno dei lati, visivamente percepibile alle persone ipovedenti. Si preferisce l'utilizzo di rampe realizzate mediante blocchi prefabbricati. Demolizione di porzione di marciapiede utile all'inserimento della rampa (in opera o prefabbrica)

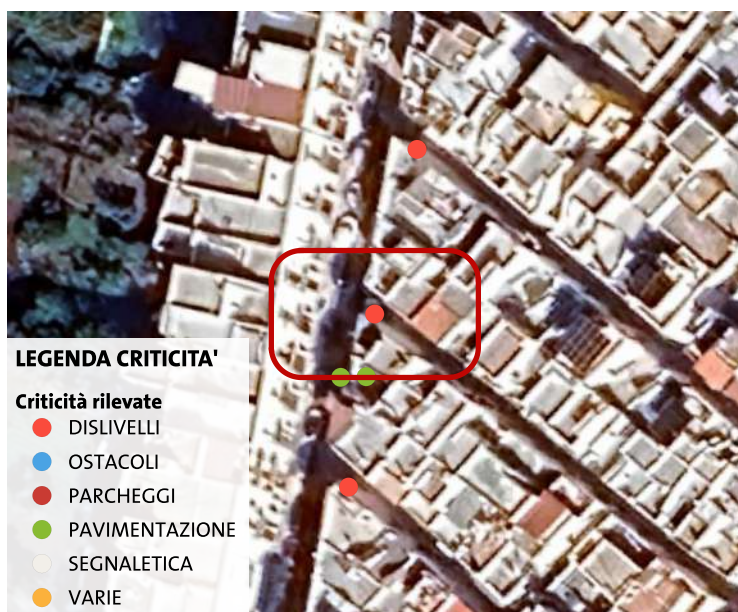
Localizzazione (coordinate WGS84):  
17.086938573235386, 41.059805228544235  
Zona Omogenea: 3- Area di completamento

Categoria: DISLIVELLI  
Rampa assente

Raccordo del percorso attraverso la creazione, con asporto/riporto di materiale, di rampa di lunghezza sufficiente ad ottenere una pendenza non superiore al 5% e di larghezza di almeno cm 100. Quando la differenza di quota fra i due piani (pedonale e carrabile) è maggiore di cm 20, si suggerisce di corredarla con cordolo battiruota o elemento di medesima risposta funzionale, nonché di corrimano, su almeno uno dei lati, visivamente percepibile alle persone ipovedenti. Si preferisce l'utilizzo di rampe realizzate mediante blocchi prefabbricati. Demolizione di porzione di marciapiede utile all'inserimento della rampa (in opera o prefabbrica)

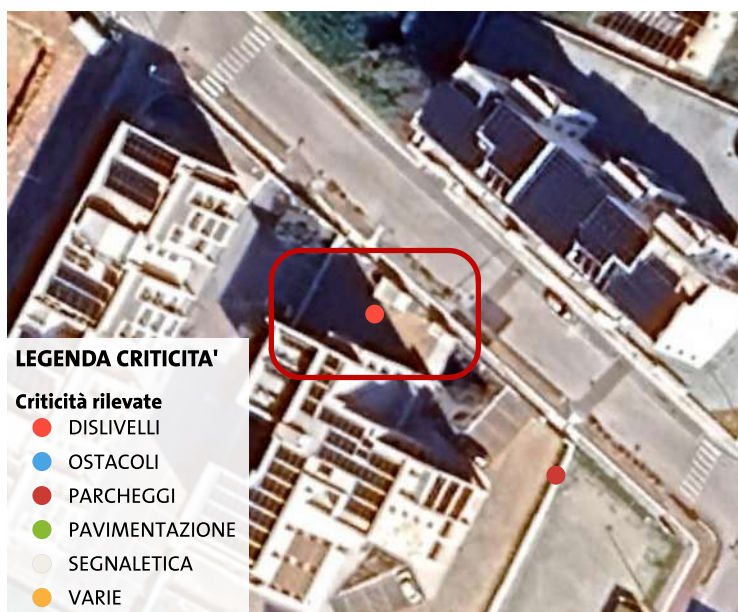
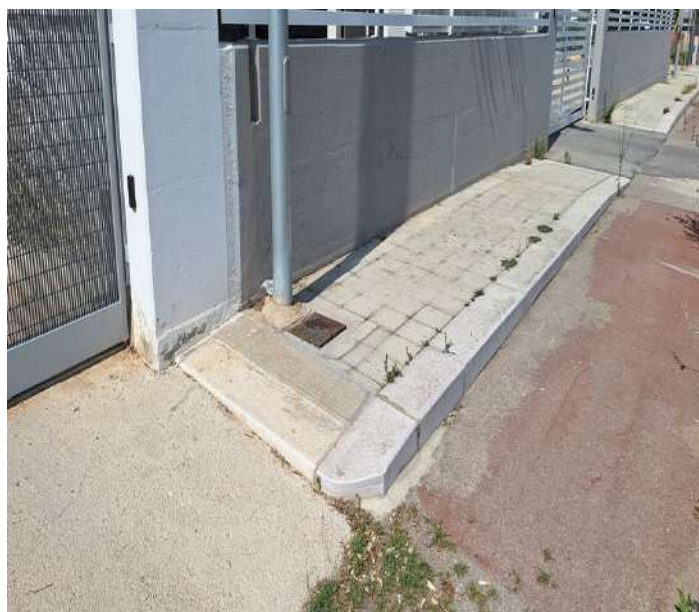
Localizzazione (coordinate WGS84):  
17.0758712, 41.055447  
Zona Omogenea: 3- Area di completamento

Categoria: DISLIVELLI  
Rampa assente

Raccordo del percorso attraverso la creazione, con asporto/riporto di materiale, di rampa di lunghezza sufficiente ad ottenere una pendenza non superiore al 5% e di larghezza di almeno cm 100. Quando la differenza di quota fra i due piani (pedonale e carrabile) è maggiore di cm 20, si suggerisce di corredarla con cordolo battiruota o elemento di medesima risposta funzionale, nonché di corrimano, su almeno uno dei lati, visivamente percepibile alle persone ipovedenti. Si preferisce l'utilizzo di rampe realizzate mediante blocchi prefabbricati. Demolizione di porzione di marciapiede utile all'inserimento della rampa (in opera o prefabbrica)
