Comune di  
**MOLA DI BARI**  
Città Metropolitana di Bari

# PIANO PER L'ELIMINAZIONE DELLE BARRIERE ARCHITETTONICHE

ELAB.  
**ALL.1**

**SCHEDE AMBITO URBANO**

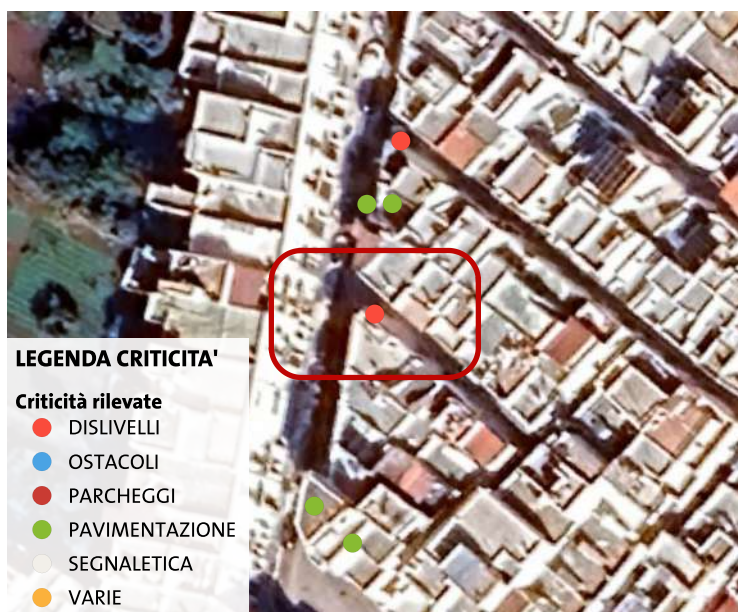
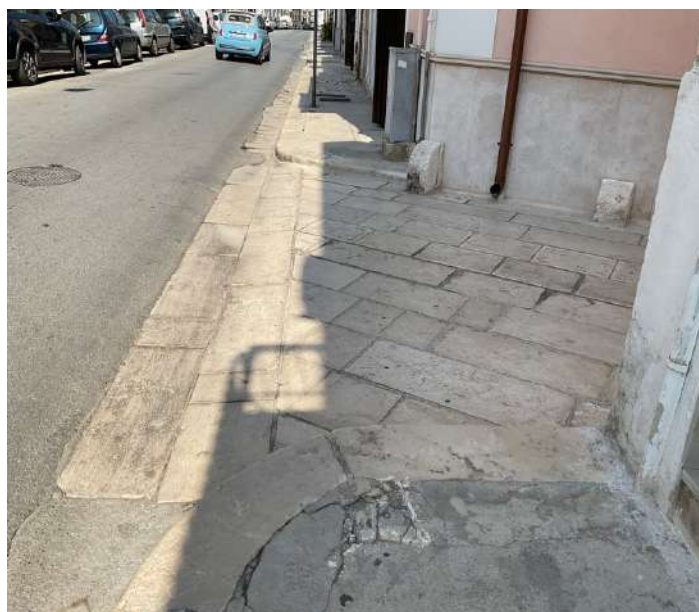
Localizzazione (coordinate WGS84):  
17.086890884641093, 41.0595997523796  
Zona Omogenea: 3- Area di completamento

Categoria: DISLIVELLI  
Rampa assente

Raccordo del percorso attraverso la creazione, con asporto/riporto di materiale, di rampa di lunghezza sufficiente ad ottenere una pendenza non superiore al 5% e di larghezza di almeno cm 100. Quando la differenza di quota fra i due piani (pedonale e carrabile) è maggiore di cm 20, si suggerisce di corredarla con cordolo battiruota o elemento di medesima risposta funzionale, nonché di corrimano, su almeno uno dei lati, visivamente percepibile alle persone ipovedenti. Si preferisce l'utilizzo di rampe realizzate mediante blocchi prefabbricati. Demolizione di porzione di marciapiede utile all'inserimento della rampa (in opera o prefabbrica)

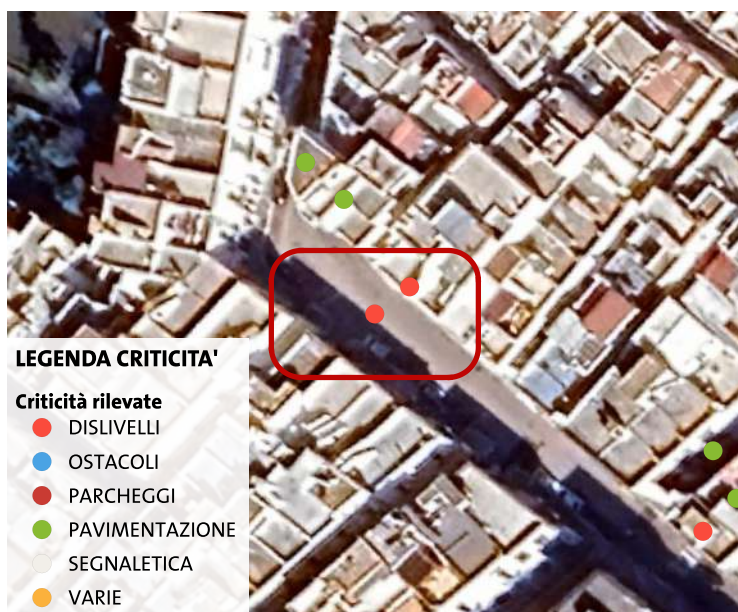
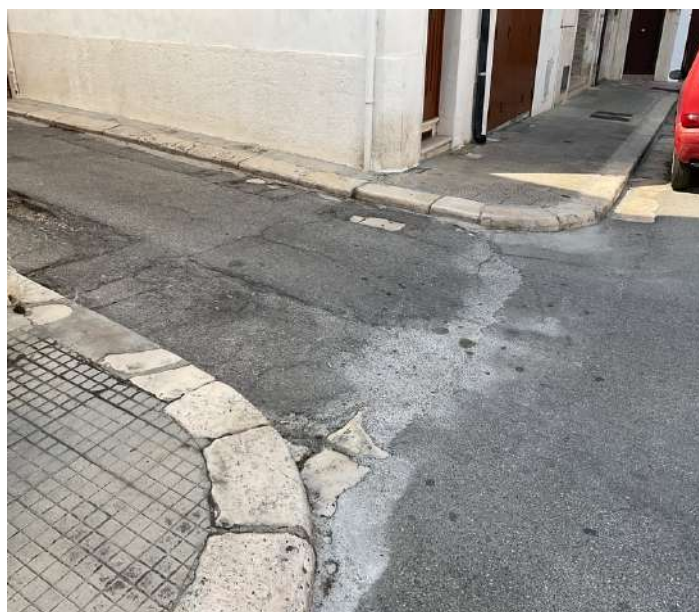
Localizzazione (coordinate WGS84):  
17.086891661311085, 41.05918999588246  
Zona Omogenea: 3- Area di completamento

Categoria: DISLIVELLI  
Rampa assente

Raccordo del percorso attraverso la creazione, con asporto/riporto di materiale, di rampa di lunghezza sufficiente ad ottenere una pendenza non superiore al 5% e di larghezza di almeno cm 100. Quando la differenza di quota fra i due piani (pedonale e carrabile) è maggiore di cm 20, si suggerisce di corredarla con cordolo battiruota o elemento di medesima risposta funzionale, nonché di corrimano, su almeno uno dei lati, visivamente percepibile alle persone ipovedenti. Si preferisce l'utilizzo di rampe realizzate mediante blocchi prefabbricati. Demolizione di porzione di marciapiede utile all'inserimento della rampa (in opera o prefabbrica)

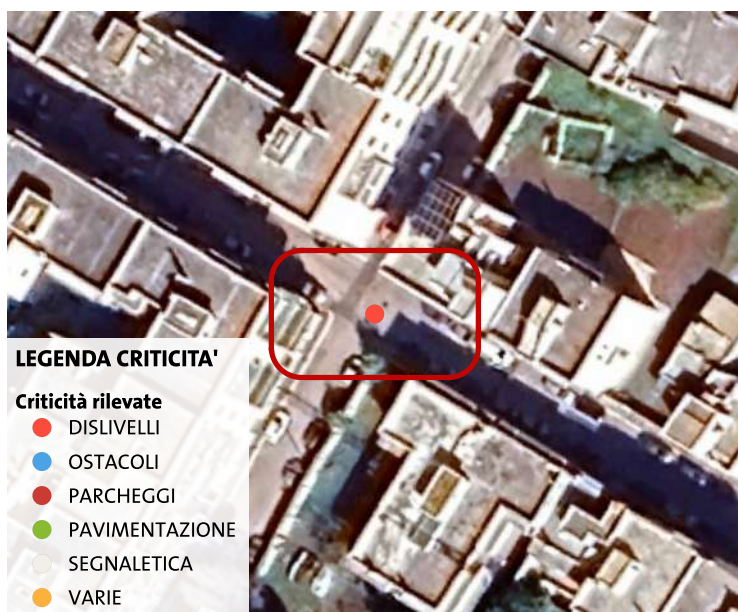
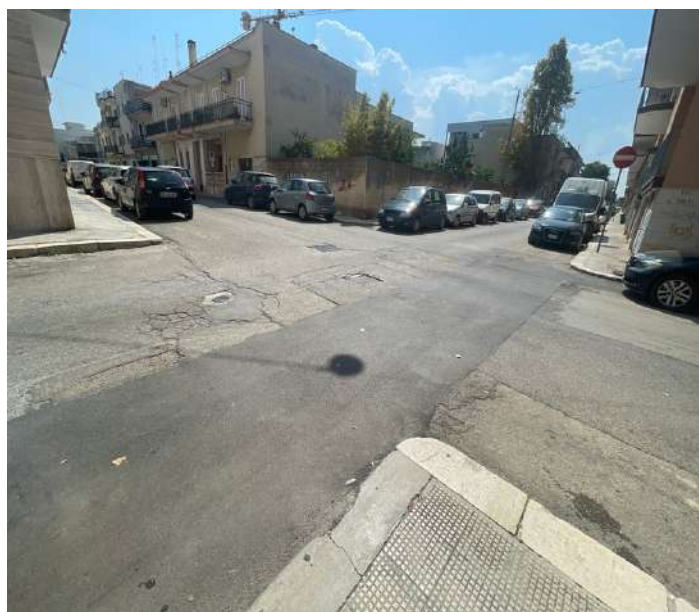
Localizzazione (coordinate WGS84):  
17.08523188634109, 41.06108917689485  
Zona Omogenea: 3- Area di completamento

Categoria: DISLIVELLI  
Rampa assente

Raccordo del percorso attraverso la creazione, con asporto/riporto di materiale, di rampa di lunghezza sufficiente ad ottenere una pendenza non superiore al 5% e di larghezza di almeno cm 100. Quando la differenza di quota fra i due piani (pedonale e carrabile) è maggiore di cm 20, si suggerisce di corredarla con cordolo battiruota o elemento di medesima risposta funzionale, nonché di corrimano, su almeno uno dei lati, visivamente percepibile alle persone ipovedenti. Si preferisce l'utilizzo di rampe realizzate mediante blocchi prefabbricati. Demolizione di porzione di marciapiede utile all'inserimento della rampa (in opera o prefabbrica)

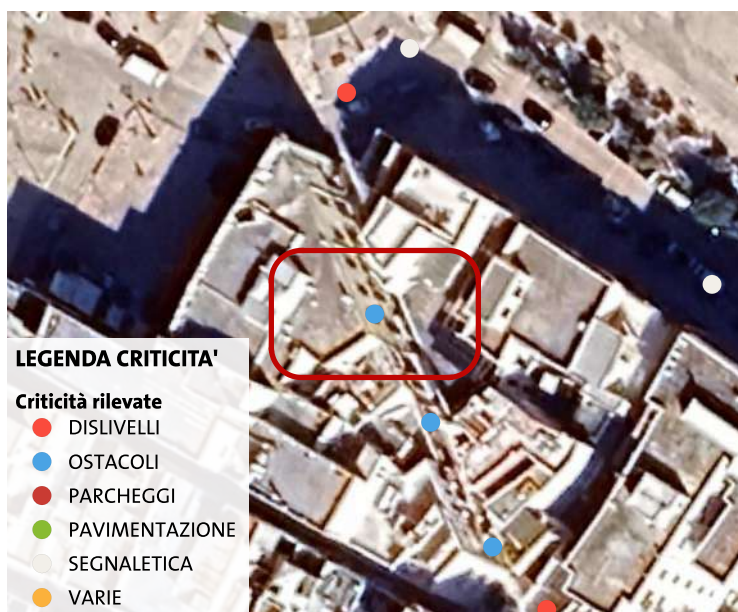
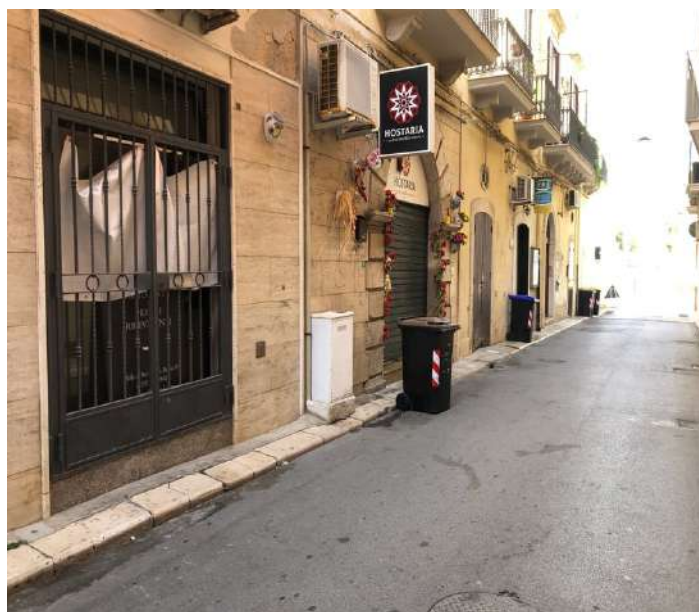
Categoria: OSTACOLI  
Presenza di marciapiedi di dimensioni trasversali non adeguate al passaggio degli utenti.

Realizzazione a fianco del percorso esistente, di una nuova pavimentazione pedonale, identica alla preesistente, aumentando la larghezza complessiva del percorso. Per consentirne l'uso da parte di persone in carrozzina, la larghezza minima dovrà essere di cm. 90/120. La superficie calpestabile sarà compatta ed omogenea. Le fugature prive di risalti e non superiori a cm. 0,5. La pendenza trasversale nel suo complesso non dovrà superare l'1%. Rimozione di cordoli esistenti e creazione di nuova porzione di marciapiede, analoga all'esistente, al fine di ottenere una dimensione idonea.

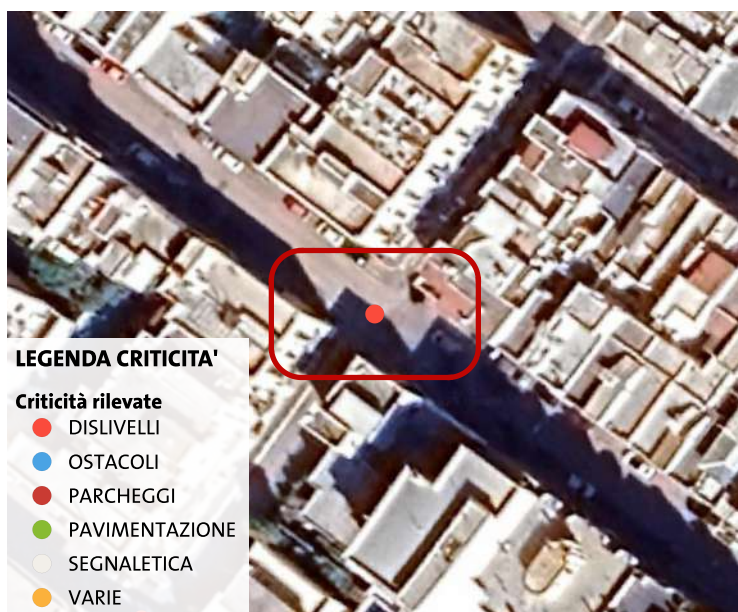
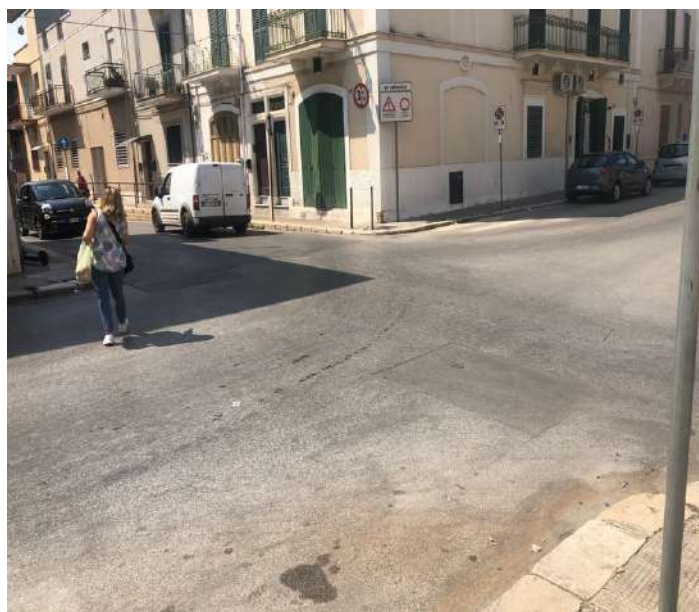
Localizzazione (coordinate WGS84):  
17.085927383968112, 41.0564771666906  
Zona Omogenea: 3- Area di completamento

Categoria: DISLIVELLI  
Assenza di segnaletica o segnaletica da  
ripristinare e assenza di rampe

Gli attraversamenti pedonali sono evidenziati sulla carreggiata mediante zebrastrature con strisce bianche parallele alla direzione di marcia dei veicoli, di lunghezza non inferiore a 2,50 m, sulle strade locali e su quelle urbane di quartiere, e a 4 m, sulle altre strade; la larghezza delle strisce e degli intervalli è di 50 cm. Raccordo del percorso attraverso la creazione, con asporto/riporto di materiale, di rampa di lunghezza sufficiente ad ottenere una pendenza non superiore al 5% e di larghezza di almeno cm 100.

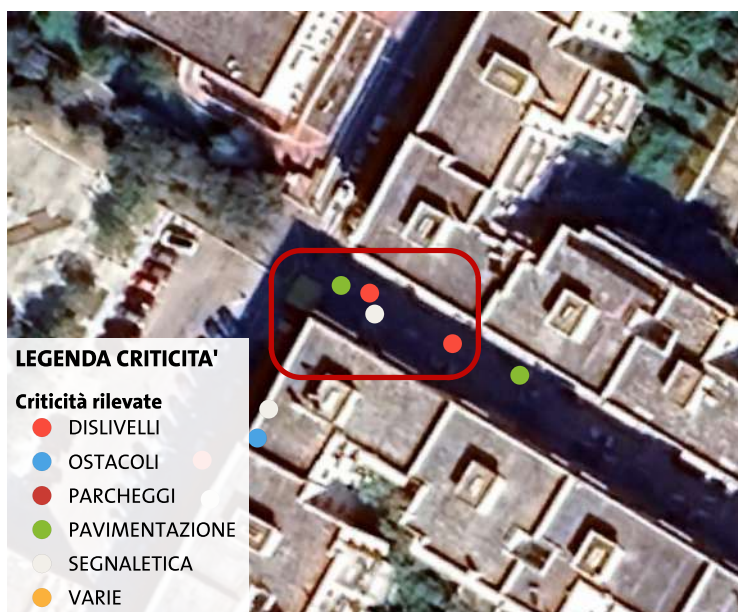
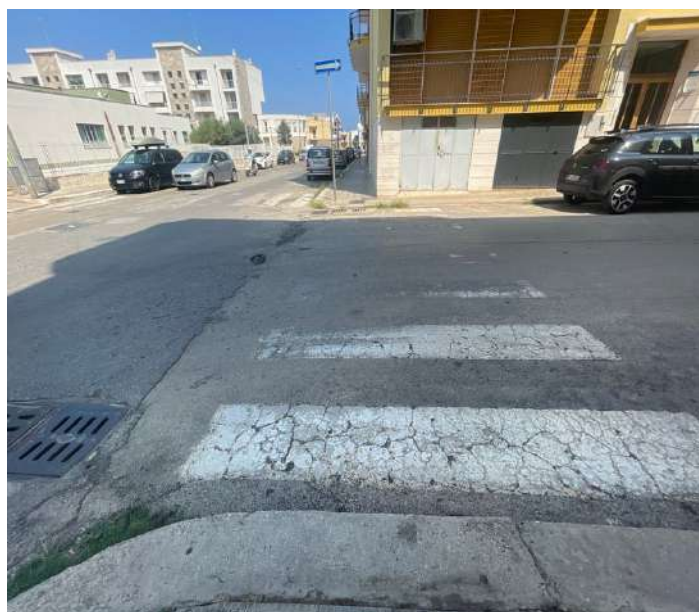
Localizzazione (coordinate WGS84):  
17.0843567551519, 41.06151190325309  
Zona Omogenea: 3- Area di completamento

Categoria: SEGNALETICA  
Assenza di segnaletica o segnaletica da ripristinare

Gli attraversamenti pedonali sono evidenziati sulla carreggiata mediante zebrastrature con strisce bianche parallele alla direzione di marcia dei veicoli, di lunghezza non inferiore a 2,50 m, sulle strade locali e su quelle urbane di quartiere, e a 4 m, sulle altre strade; la larghezza delle strisce e degli intervalli è di 50 cm. Nelle strade ad alto volume di traffico gli attraversamenti pedonali devono essere illuminati nelle ore notturne o di scarsa visibilità. Il fondo stradale, in prossimità dell'attraversamento pedonale, potrà essere differenziato mediante rugosità poste su manto stradale al fine di segnalare la necessità di moderare la velocità. Dovrà essere garantita la continuità con i marciapiedi attraverso rampe di raccordo a norma.

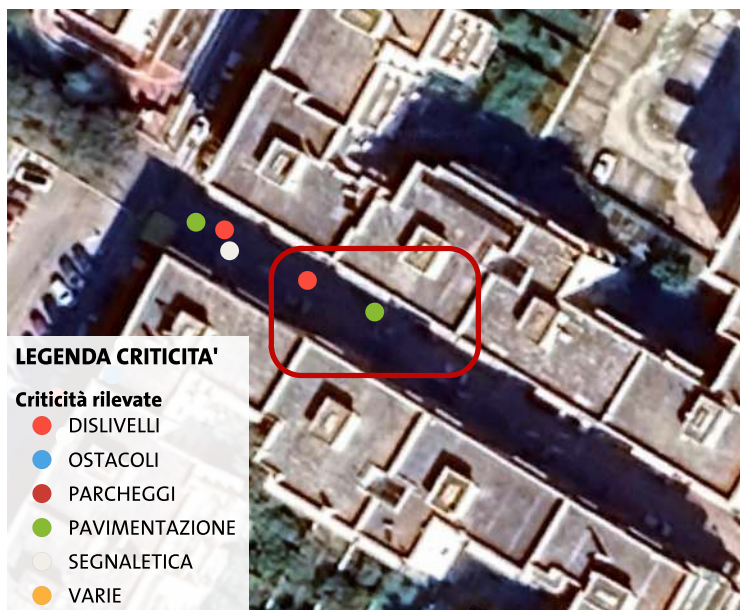
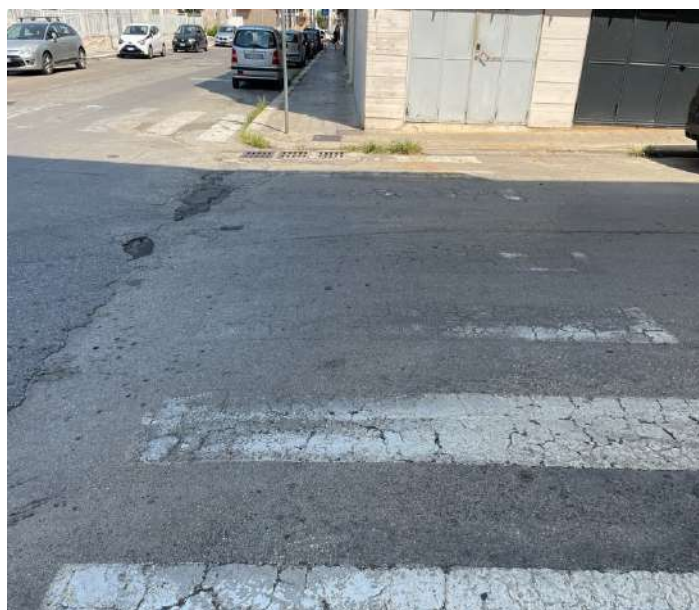
Localizzazione (coordinate WGS84):  
17.08458290658288, 41.06143479997036  
Zona Omogenea: 3- Area di completamento

Categoria: PAVIMENTAZIONE  
Presenza di sconnessioni, buche isolate, deformazioni della pavimentazione esistente, assenza di porzioni di essa.

Adeguamento della pavimentazione dissestata tramite scarifica e rifacimento del tappetino d'usura/colato o di parte di essa, con finitura tale da rendere il piano di calpestio perfettamente complanare e raccordato adeguatamente alla pavimentazione esistente. Fresatura del tratto di pavimentazione ammalorata per lo spessore complessivo, pulitura dell'area. Spruzzatura del primer (emulsione bituminosa acida) su fondo e bordi. Distribuzione del conglomerato bituminoso. Compattazione con piastra vibrante.

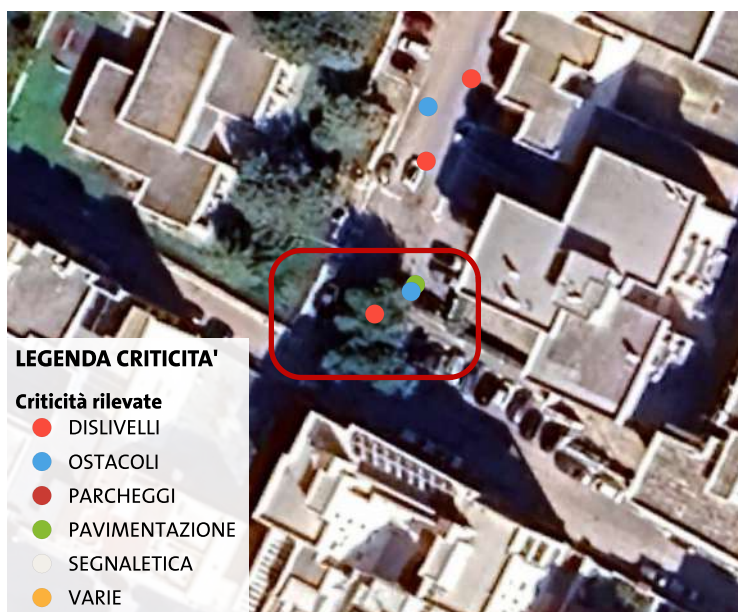
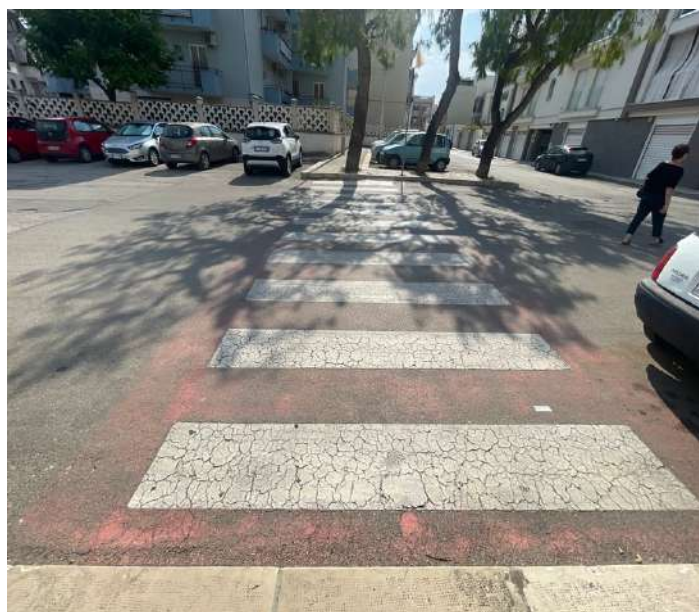
Localizzazione (coordinate WGS84):  
17.085558291327544, 41.06323832712147  
Zona Omogenea: 3- Area di completamento

Categoria: DISLIVELLI  
Rampa assente

Raccordo del percorso attraverso la creazione, con asporto/riporto di materiale, di rampa di lunghezza sufficiente ad ottenere una pendenza non superiore al 5% e di larghezza di almeno cm 100. Quando la differenza di quota fra i due piani (pedonale e carrabile) è maggiore di cm 20, si suggerisce di corredarla con cordolo battiruota o elemento di medesima risposta funzionale, nonché di corrimano, su almeno uno dei lati, visivamente percepibile alle persone ipovedenti. Si preferisce l'utilizzo di rampe realizzate mediante blocchi prefabbricati. Demolizione di porzione di marciapiede utile all'inserimento della rampa (in opera o prefabbrica).

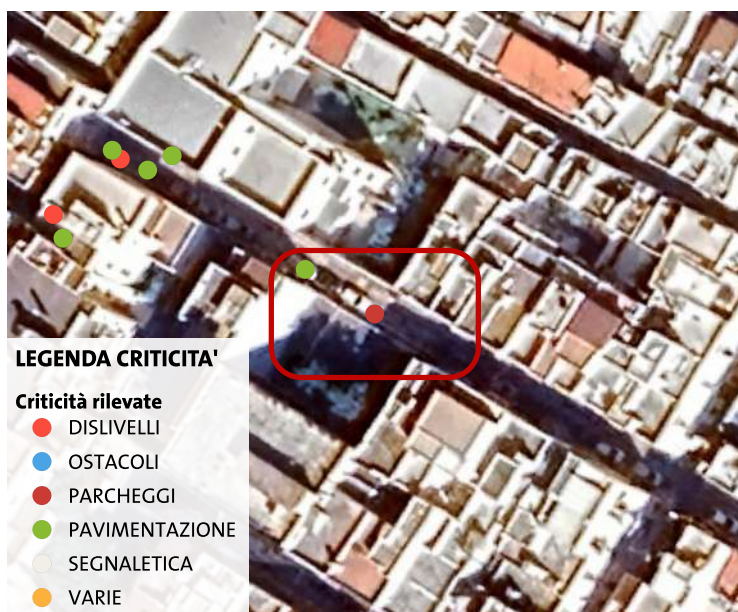
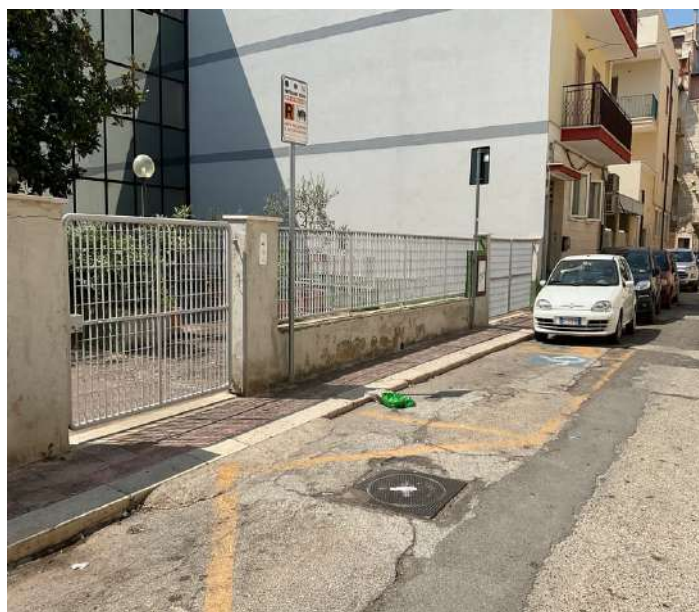
Localizzazione (coordinate WGS84):  
17.08978944440574, 41.0585930100724  
Zona Omogenea: 3- Area di completamento

Categoria: PARCHEGGI  
Scarsa o inesistente dotazione di parcheggi riservati ai disabili.

Si considera accessibile un parcheggio complanare alle aree pedonali o a esse collegato tramite rampe. Nelle aree di parcheggio devono comunque essere previsti, nella misura minima di 1 ogni 50 o frazione di 50 posti auto. Per i posti riservati disposti parallelamente al senso di marcia, la lunghezza deve essere tale da consentire il passaggio di una persona su sedia a ruote tra un veicolo e l'altro. Il requisito si intende soddisfatto se la lunghezza del posto auto non è inferiore a 6 m; in tal caso la larghezza del posto auto riservato non eccede quella di un posto auto ordinario. A proposito dei parcheggi riservati è opportuno ricordare che il posto deve essere accessibile, per cui – ove il parcheggio non sia complanare e non sia presente a distanza ragionevole uno scivolo (pedonale o passo carraio) – bisogna provvedere la realizzazione di opportuno scivolo di raccordo. Per i posti riservati disposti parallelamente al senso di marcia, la lunghezza deve essere tale da consentire il passaggio di una persona su sedia a ruote tra un veicolo e l'altro. Il requisito si intende soddisfatto se la lunghezza del posto auto non è inferiore a 6 m; in tal caso la larghezza del posto auto riservato non eccede quella di un posto auto ordinario.

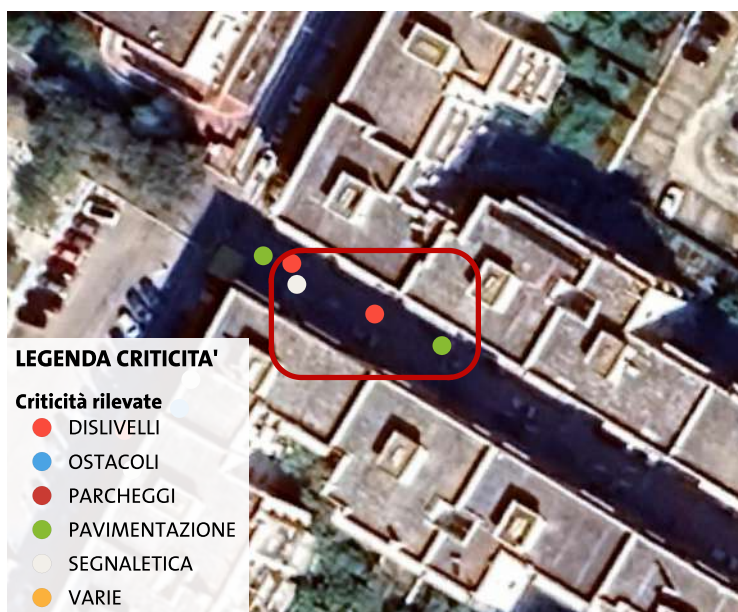
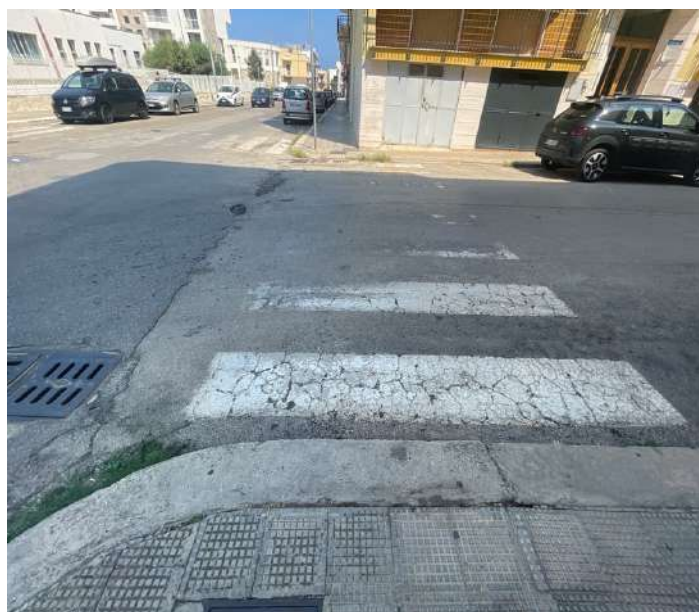
Localizzazione (coordinate WGS84):  
17.084478228497744, 41.061474360762844  
Zona Omogenea: 3- Area di completamento

Categoria: DISLIVELLI  
Rampa assente

Raccordo del percorso attraverso la creazione, con asporto/riporto di materiale, di rampa di lunghezza sufficiente ad ottenere una pendenza non superiore al 5% e di larghezza di almeno cm 100. Quando la differenza di quota fra i due piani (pedonale e carrabile) è maggiore di cm 20, si suggerisce di corredarla con cordolo battiruota o elemento di medesima risposta funzionale, nonché di corrimano, su almeno uno dei lati, visivamente percepibile alle persone ipovedenti. Si preferisce l'utilizzo di rampe realizzate mediante blocchi prefabbricati. Demolizione di porzione di marciapiede utile all'inserimento della rampa (in opera o prefabbrica)

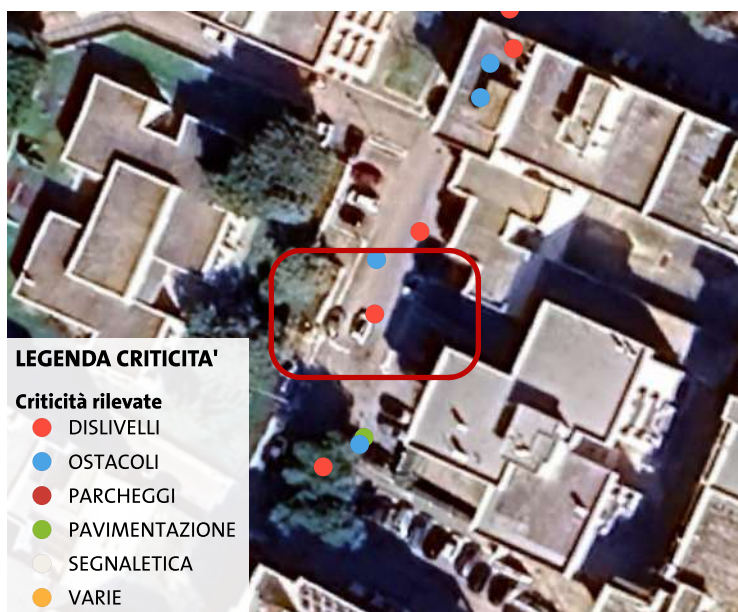
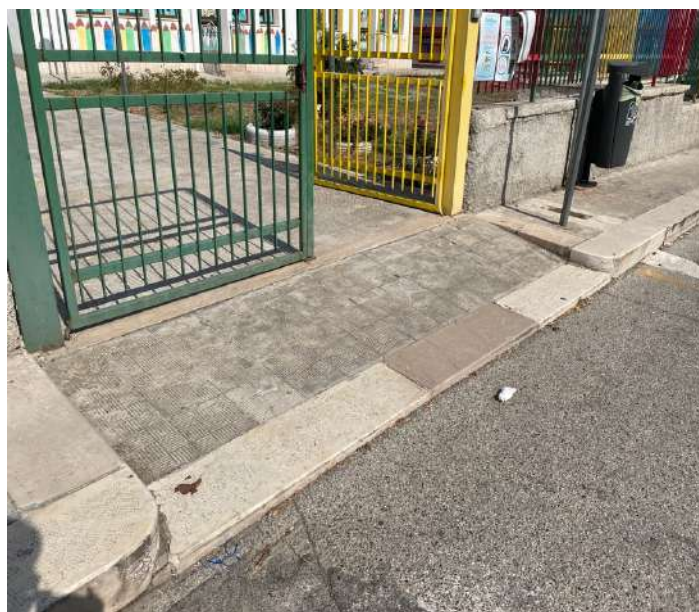
Localizzazione (coordinate WGS84):  
17.08564515651426, 41.0634189788006  
Zona Omogenea: 3- Area di completamento

Categoria: DISLIVELLI  
Rampa assente

Raccordo del percorso attraverso la creazione, con asporto/riporto di materiale, di rampa di lunghezza sufficiente ad ottenere una pendenza non superiore al 5% e di larghezza di almeno cm 100. Quando la differenza di quota fra i due piani (pedonale e carrabile) è maggiore di cm 20, si suggerisce di corredarla con cordolo battiruota o elemento di medesima risposta funzionale, nonché di corrimano, su almeno uno dei lati, visivamente percepibile alle persone ipovedenti. Si preferisce l'utilizzo di rampe realizzate mediante blocchi prefabbricati. Demolizione di porzione di marciapiede utile all'inserimento della rampa (in opera o prefabbrica).

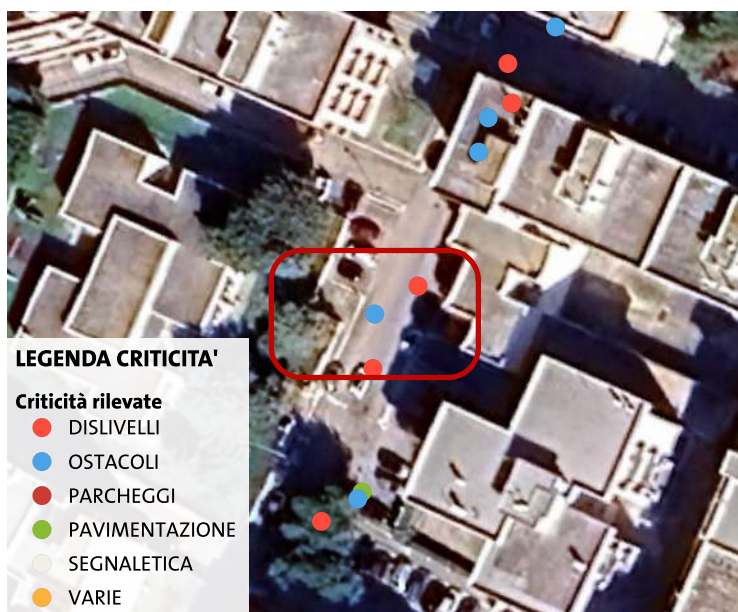
Localizzazione (coordinate WGS84):  
17.085650076419142, 41.063483890009564  
Zona Omogenea: 3- Area di completamento

Categoria: OSTACOLI  
Presenza di ostacoli che riducono lo spazio di camminamento

Eliminare o ricollocare l'ostacolo verso il margine esterno o interno, qualora possibile, del percorso pedonale in modo da non costituire intralcio per gli utenti. Gli ostacoli possono essere di diverso tipo e dimensione, dal semplice cestino al palo di pubblica illuminazione

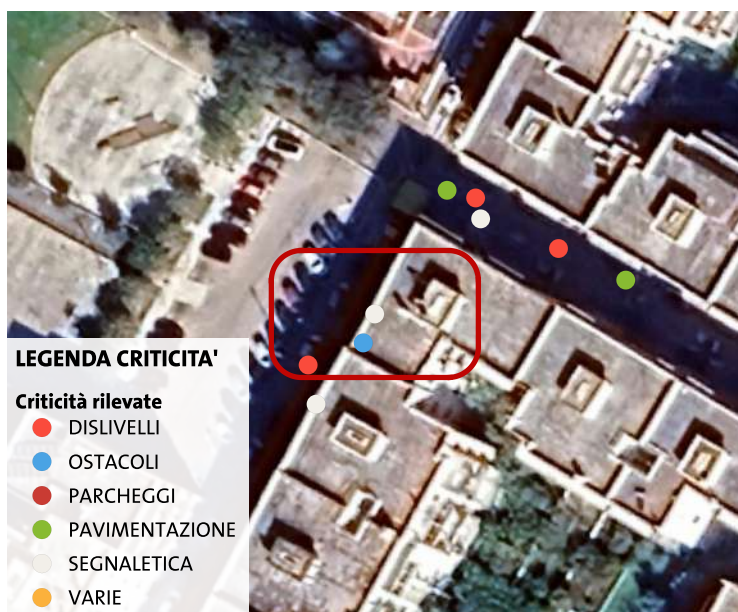
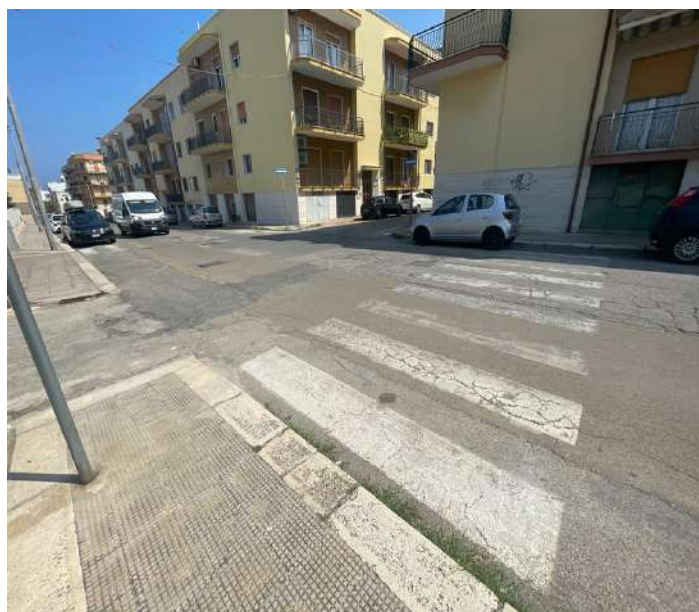
Localizzazione (coordinate WGS84):  
17.084186351418225, 41.06140153225539  
Zona Omogenea: 3- Area di completamento

Categoria: SEGNALETICA  
Assenza di segnaletica o segnaletica da ripristinare

Gli attraversamenti pedonali sono evidenziati sulla carreggiata mediante zebreature con strisce bianche parallele alla direzione di marcia dei veicoli, di lunghezza non inferiore a 2,50 m, sulle strade locali e su quelle urbane di quartiere, e a 4 m, sulle altre strade; la larghezza delle strisce e degli intervalli è di 50 cm. Nelle strade ad alto volume di traffico gli attraversamenti pedonali devono essere illuminati nelle ore notturne o di scarsa visibilità. Il fondo stradale, in prossimità dell'attraversamento pedonale, potrà essere differenziato mediante rugosità poste su manto stradale al fine di segnalare la necessità di moderare la velocità. Dovrà essere garantita la continuità con i marciapiedi attraverso rampe di raccordo a norma.

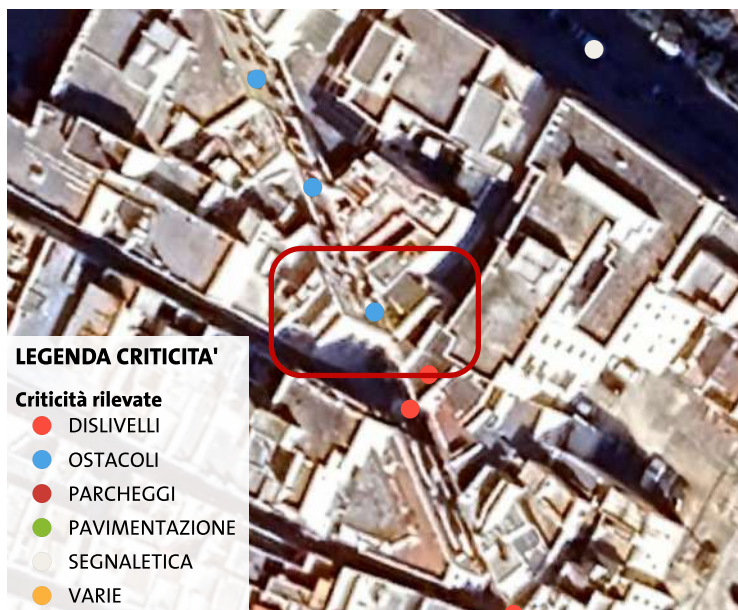
Categoria: OSTACOLI  
Presenza di marciapiedi di dimensioni trasversali non adeguate al passaggio degli utenti.

Realizzazione a fianco del percorso esistente, di una nuova pavimentazione pedonale, identica alla preesistente, aumentando la larghezza complessiva del percorso. Per consentirne l'uso da parte di persone in carrozzina, la larghezza minima dovrà essere di cm. 90/120. La superficie calpestabile sarà compatta ed omogenea. Le fugature prive di risalti e non superiori a cm. 0,5. La pendenza trasversale nel suo complesso non dovrà superare l'1%. Rimozione di cordoli esistenti e creazione di nuova porzione di marciapiede, analoga all'esistente, al fine di ottenere una dimensione idonea.

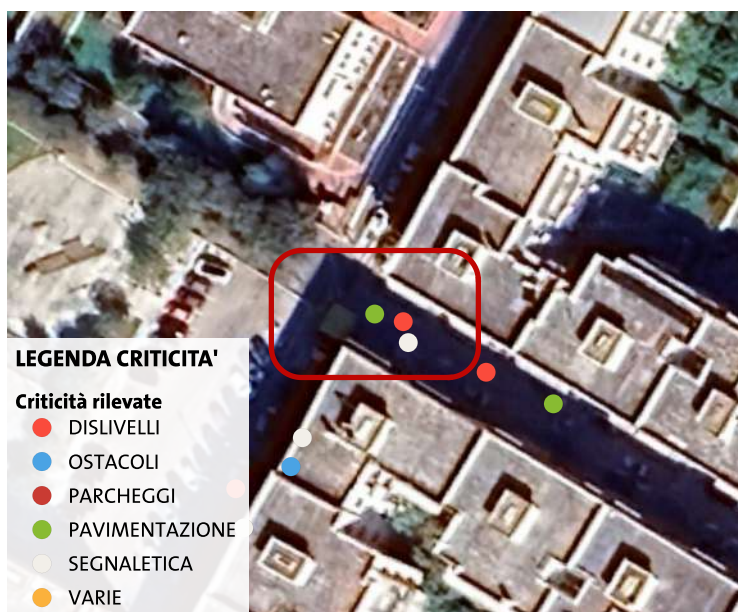
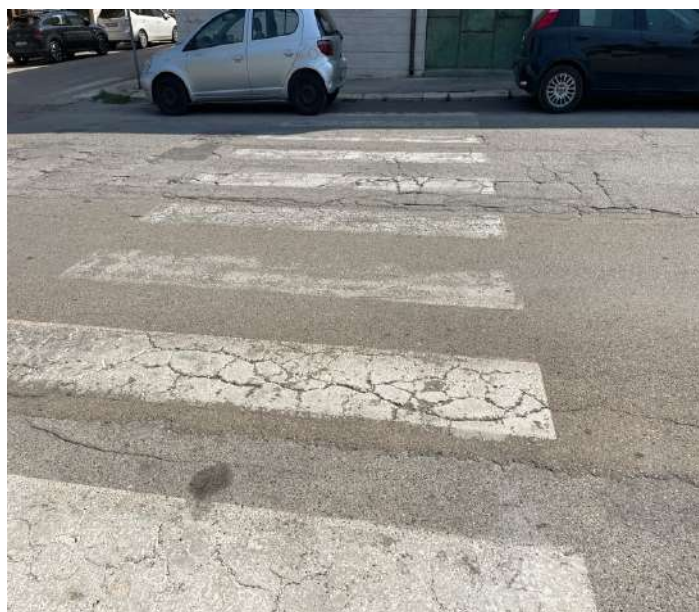
Localizzazione (coordinate WGS84):  
17.084304953727553, 41.061546914594686  
Zona Omogenea: 3- Area di completamento

Categoria: PAVIMENTAZIONE  
Presenza di sconnessioni, buche isolate, deformazioni della pavimentazione esistente, assenza di porzioni di essa.

Adeguamento della pavimentazione dissestata tramite scarifica e rifacimento del tappetino d'usura/colato o di parte di essa, con finitura tale da rendere il piano di calpestio perfettamente complanare e raccordato adeguatamente alla pavimentazione esistente. Fresatura del tratto di pavimentazione ammalorata per lo spessore complessivo, pulitura dell'area. Spruzzatura del primer (emulsione bituminosa acida) su fondo e bordi. Distribuzione del conglomerato bituminoso. Compattazione con piastra vibrante.

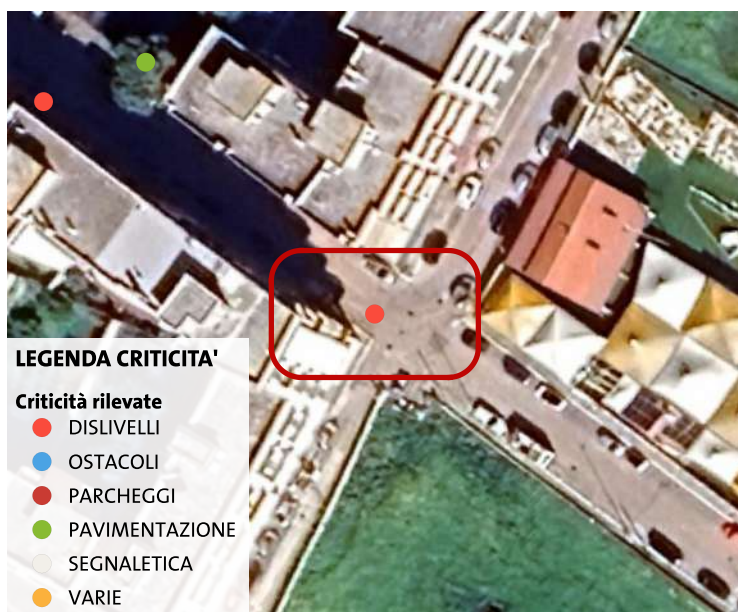
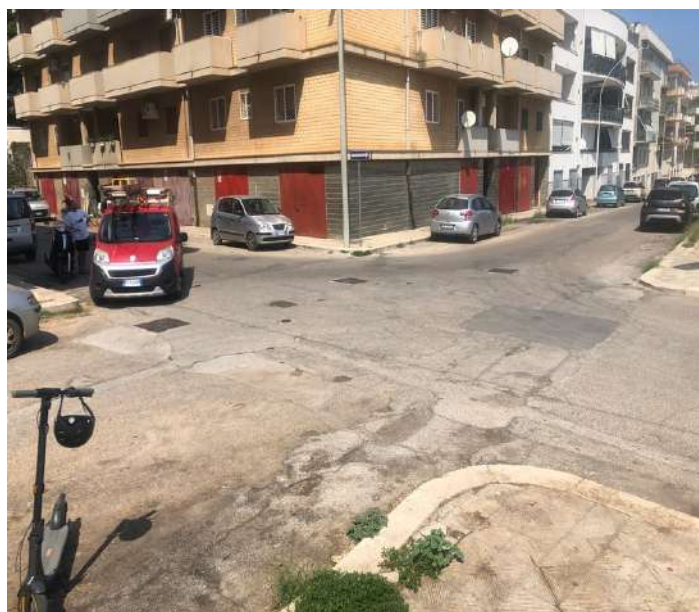
Localizzazione (coordinate WGS84):  
17.090235958485266, 41.053882603544054  
Zona Omogenea: 3- Area di completamento

Categoria: DISLIVELLI  
Assenza di segnaletica o segnaletica da ripristinare e assenza di rampe

Gli attraversamenti pedonali sono evidenziati sulla carreggiata mediante zebrastrature con strisce bianche parallele alla direzione di marcia dei veicoli, di lunghezza non inferiore a 2,50 m, sulle strade locali e su quelle urbane di quartiere, e a 4 m, sulle altre strade; la larghezza delle strisce e degli intervalli è di 50 cm. Raccordo del percorso attraverso la creazione, con asporto/riporto di materiale, di rampa di lunghezza sufficiente ad ottenere una pendenza non superiore al 5% e di larghezza di almeno cm 100.

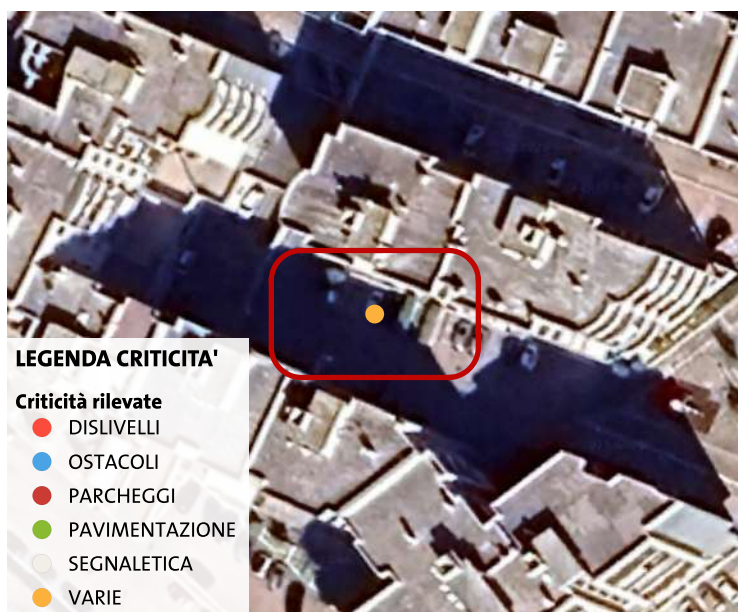
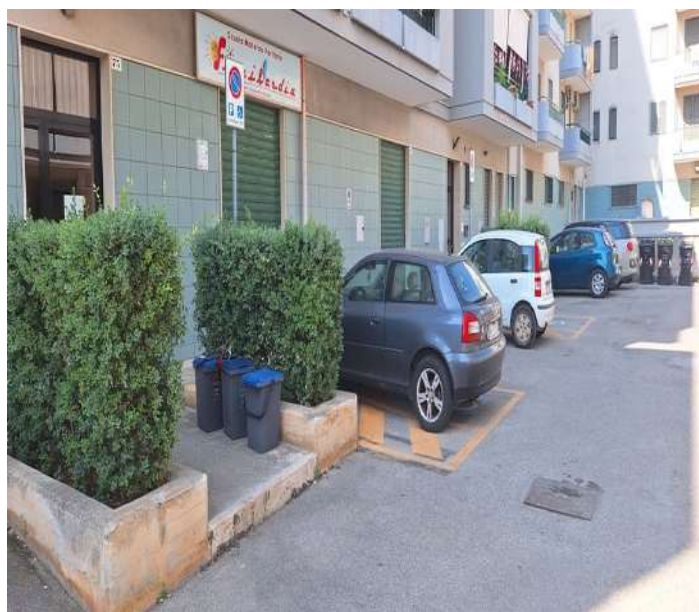
Localizzazione (coordinate WGS84):  
17.0791281, 41.0530541  
Zona Omogenea: 3- Area di completamento

Categoria: VARIE  
Rampa assente

Raccordo del percorso attraverso la creazione, con asporto/riporto di materiale, di rampa di lunghezza sufficiente ad ottenere una pendenza non superiore al 5% e di larghezza di almeno cm 100. Quando la differenza di quota fra i due piani (pedonale e carrabile) è maggiore di cm 20, si suggerisce di corredarla con cordolo battiruota o elemento di medesima risposta funzionale, nonché di corrimano, su almeno uno dei lati, visivamente percepibile alle persone ipovedenti. Si preferisce l'utilizzo di rampe realizzate mediante blocchi prefabbricati. Demolizione di porzione di marciapiede utile all'inserimento della rampa (in opera o prefabbrica)

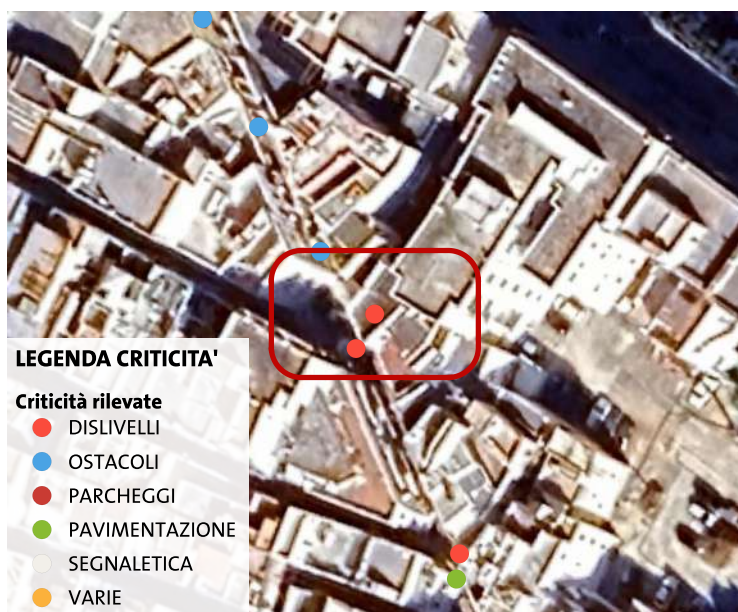
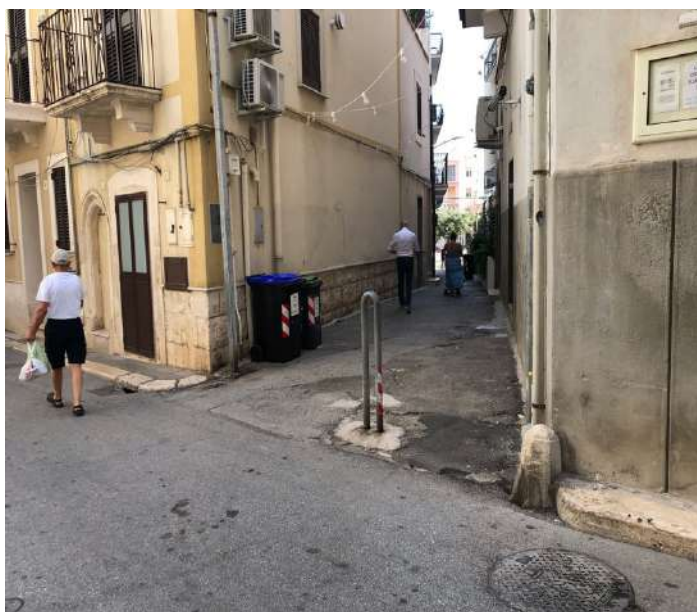
Localizzazione (coordinate WGS84):  
17.09170156899563, 41.060532123444176  
Zona Omogenea: 3- Area di completamento

Categoria: DISLIVELLI  
Assenza di segnaletica o segnaletica da ripristinare

Gli attraversamenti pedonali sono evidenziati sulla carreggiata mediante zebrastrature con strisce bianche parallele alla direzione di marcia dei veicoli, di lunghezza non inferiore a 2,50 m, sulle strade locali e su quelle urbane di quartiere, e a 4 m, sulle altre strade; la larghezza delle strisce e degli intervalli è di 50 cm. Nelle strade ad alto volume di traffico gli attraversamenti pedonali devono essere illuminati nelle ore notturne o di scarsa visibilità. Il fondo stradale, in prossimità dell'attraversamento pedonale, potrà essere differenziato mediante rugosità poste su manto stradale al fine di segnalare la necessità di moderare la velocità. Dovrà essere garantita la continuità con i marciapiedi attraverso rampe di raccordo a norma.

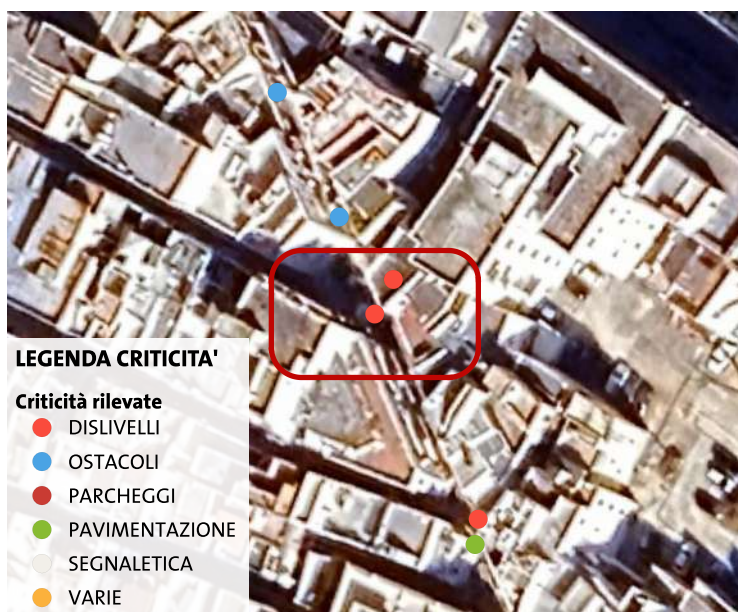
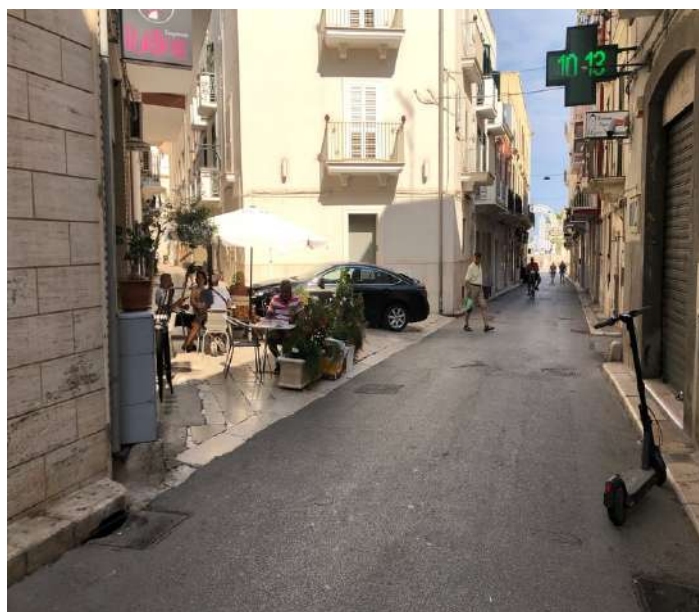
Localizzazione (coordinate WGS84):  
17.091670889391963, 41.0604915147091  
Zona Omogenea: 3- Area di completamento

Categoria: DISLIVELLI  
Assenza di segnaletica o segnaletica da ripristinare

Gli attraversamenti pedonali sono evidenziati sulla carreggiata mediante zebrastrature con strisce bianche parallele alla direzione di marcia dei veicoli, di lunghezza non inferiore a 2,50 m, sulle strade locali e su quelle urbane di quartiere, e a 4 m, sulle altre strade; la larghezza delle strisce e degli intervalli è di 50 cm. Nelle strade ad alto volume di traffico gli attraversamenti pedonali devono essere illuminati nelle ore notturne o di scarsa visibilità. Il fondo stradale, in prossimità dell'attraversamento pedonale, potrà essere differenziato mediante rugosità poste su manto stradale al fine di segnalare la necessità di moderare la velocità. Dovrà essere garantita la continuità con i marciapiedi attraverso rampe di raccordo a norma.

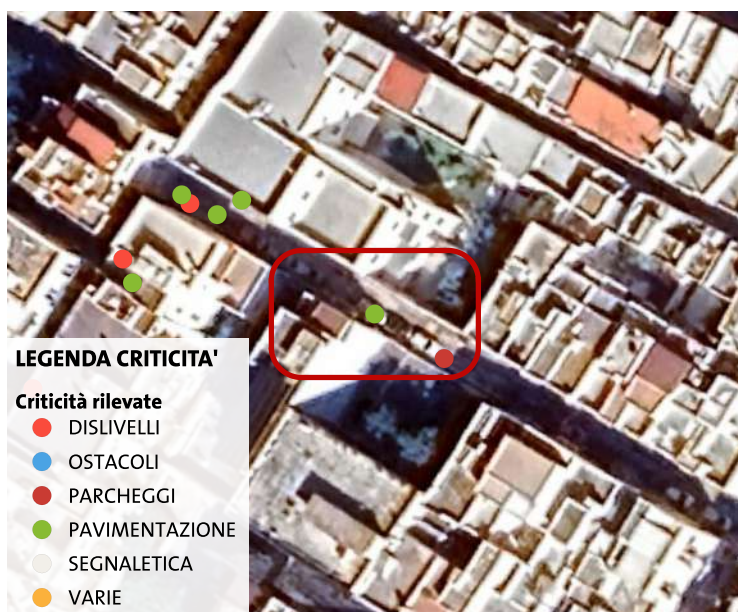
Localizzazione (coordinate WGS84):  
17.08968170584083, 41.05864810031261  
Zona Omogenea: 3- Area di completamento

Categoria: PAVIMENTAZIONE  
Presenza di sconnessioni, buche isolate,  
deformazioni della pavimentazione  
esistente, assenza di porzioni di essa.

Adeguamento della pavimentazione dissestata tramite rimozione delle piastrelle ammalorate e sostituzione delle stesse fino ad rendere il piano di calpestio complanare e raccordato adeguatamente alla pavimentazione esistente.  
Rimozione di porzione di pavimentazione esistente compreso il massetto di allettamento. Posa della pavimentazione su nuovo massetto sino ad ottenere un piano calpestabile complanare.

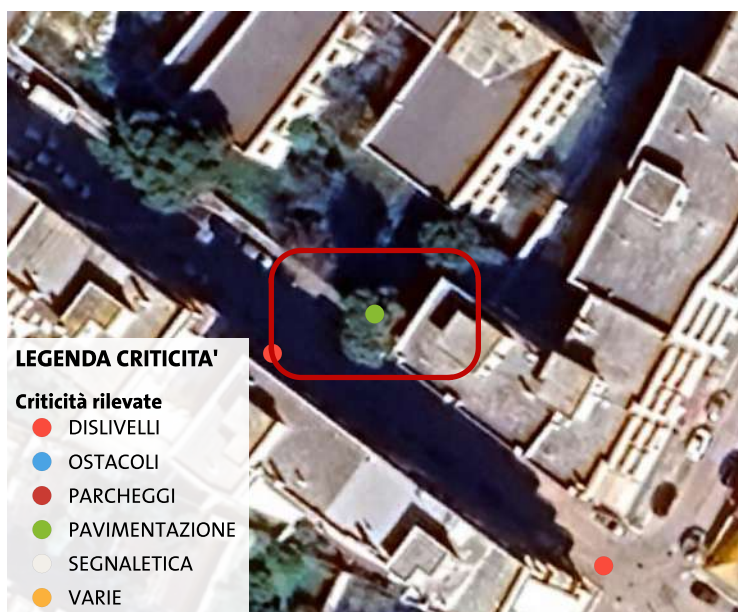
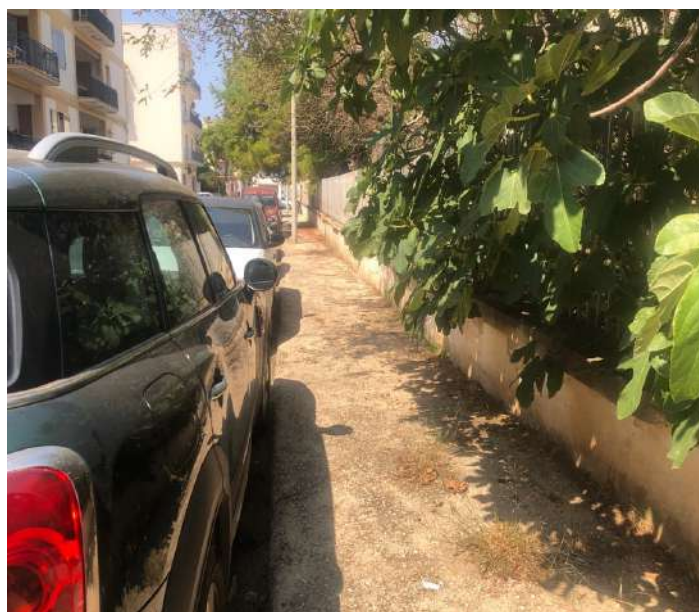
Localizzazione (coordinate WGS84):  
17.08988501412196, 41.05418918323389  
Zona Omogenea: 3- Area di completamento

Categoria: PAVIMENTAZIONE  
Presenza di sconnessioni, buche isolate,  
deformazioni della pavimentazione  
esistente, assenza di porzioni di essa.

Adeguamento della pavimentazione dissestata tramite demolizione e rifacimento della superficie calpestabile in cls, con finitura tale da rendere il piano di calpestio perfettamente complanare e raccordato adeguatamente alla pavimentazione esistente. Demolizione superficiale tramite scarifica della zona ammalorata, sino al raggiungimento di uno strato di calcestruzzo "sano", consistente e privo di contaminazioni. Idrolavaggio ad alta pressione. Applicazione di specifica malta a base polimero-cementizia, impermeabile, fibrorinforzata ed a rapido indurimento. Lisciatura manuale.
