Comune di  
**MOLA DI BARI**  
Città Metropolitana di Bari

# PIANO PER L'ELIMINAZIONE DELLE BARRIERE ARCHITETTONICHE

ELAB.  
**ALL.1**

**SCHEDE AMBITO URBANO**

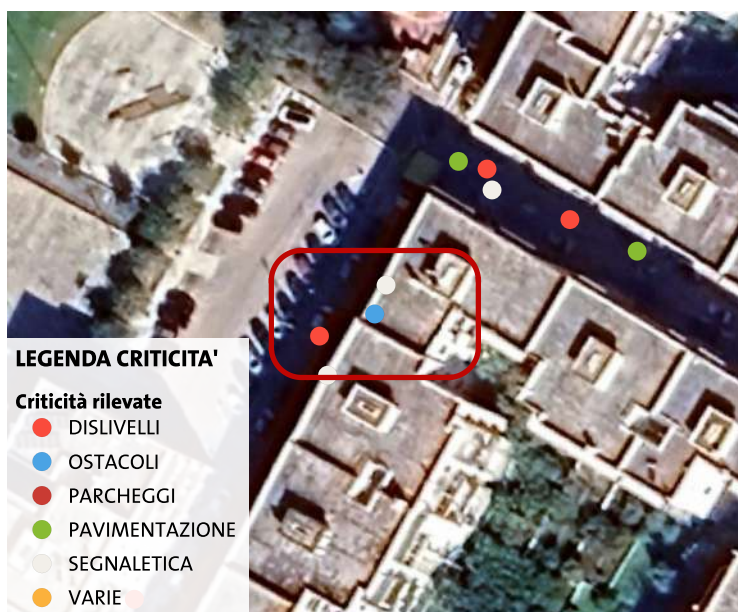
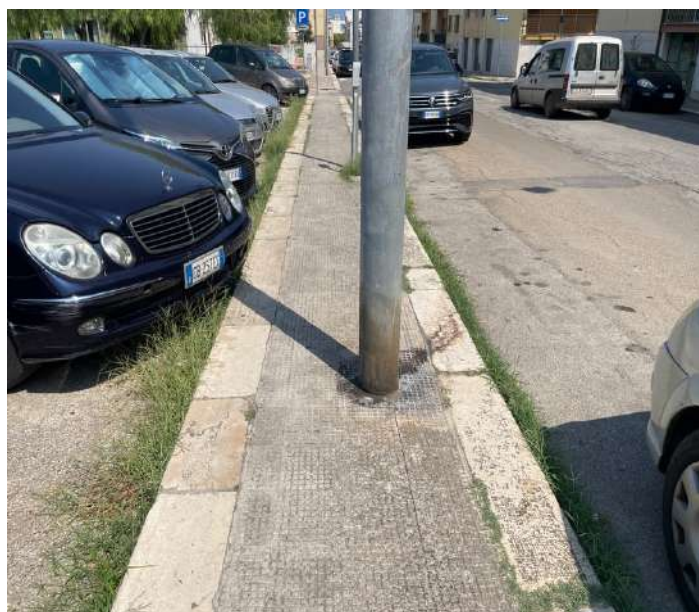
Localizzazione (coordinate WGS84):  
17.084167321076478, 41.061367407999114  
Zona Omogenea: 3- Area di completamento

Categoria: OSTACOLI  
Presenza di ostacoli che riducono lo spazio di  
camminamento

Eliminare o ricollocare l'ostacolo verso il margine esterno o interno, qualora possibile, del percorso pedonale in modo da non costituire intralcio per gli utenti. Gli ostacoli possono essere di diverso tipo e dimensione, dal semplice cestino al palo di pubblica illuminazione

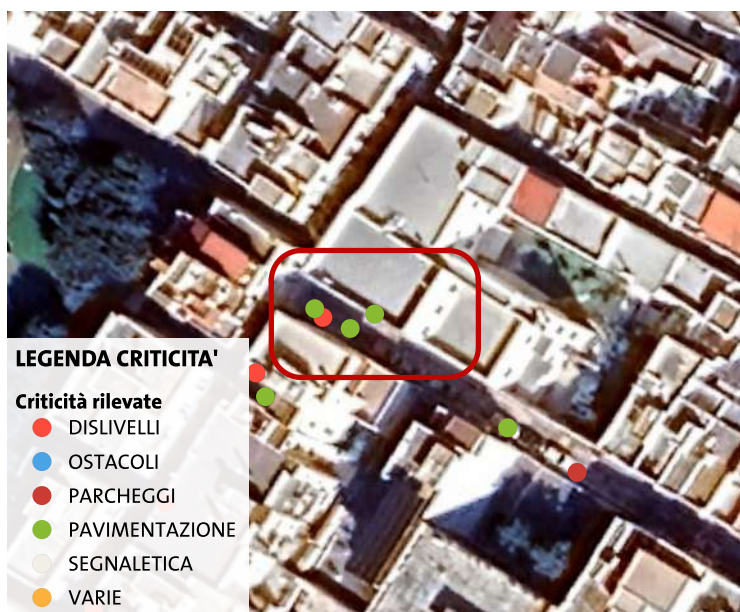
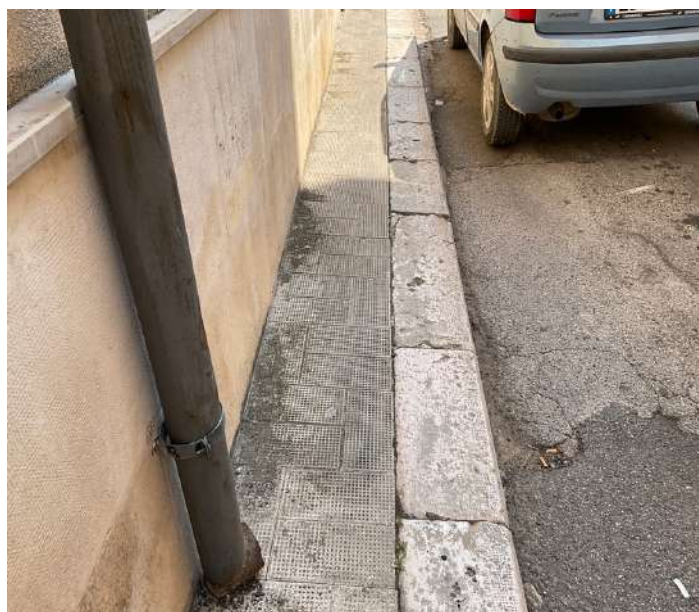
Categoria: PAVIMENTAZIONE  
Presenza di marciapiedi di dimensioni trasversali non adeguate al passaggio degli utenti.

Realizzazione a fianco del percorso esistente, di una nuova pavimentazione pedonale, identica alla preesistente, aumentando la larghezza complessiva del percorso. Per consentirne l'uso da parte di persone in carrozzina, la larghezza minima dovrà essere di cm. 90/120. La superficie calpestabile sarà compatta ed omogenea. Le fugature prive di risalti e non superiori a cm. 0,5. La pendenza trasversale nel suo complesso non dovrà superare l'1%. Rimozione di cordoli esistenti e creazione di nuova porzione di marciapiede, analoga all'esistente, al fine di ottenere una dimensione idonea.

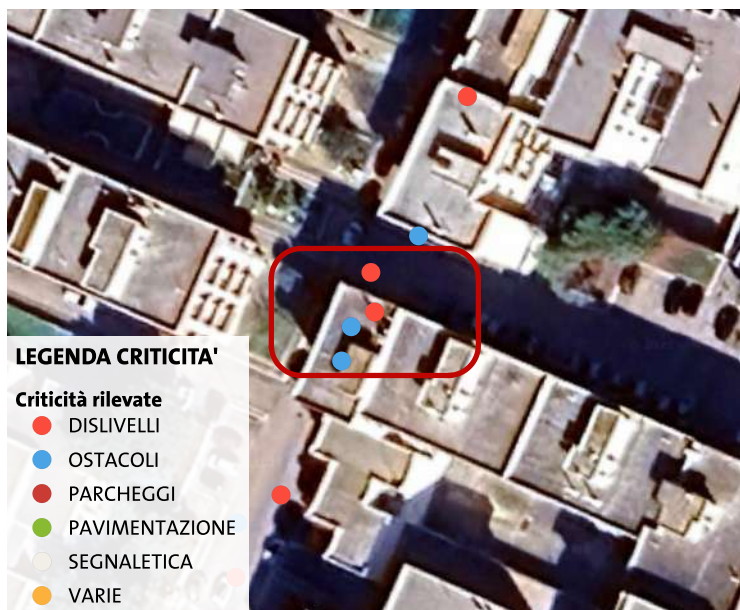
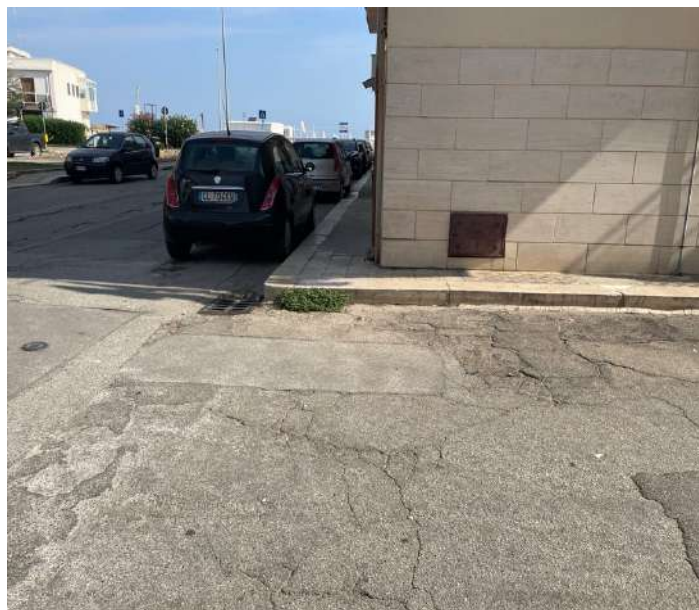
Localizzazione (coordinate WGS84):  
17.08587374518447, 41.06373126280636  
Zona Omogenea: 3- Area di completamento

Categoria: DISLIVELLI  
Rampa assente

Raccordo del percorso attraverso la creazione, con asporto/riporto di materiale, di rampa di lunghezza sufficiente ad ottenere una pendenza non superiore al 5% e di larghezza di almeno cm 100. Quando la differenza di quota fra i due piani (pedonale e carrabile) è maggiore di cm 20, si suggerisce di corredarla con cordolo battiruota o elemento di medesima risposta funzionale, nonché di corrimano, su almeno uno dei lati, visivamente percepibile alle persone ipovedenti. Si preferisce l'utilizzo di rampe realizzate mediante blocchi prefabbricati. Demolizione di porzione di marciapiede utile all'inserimento della rampa (in opera o prefabbrica)

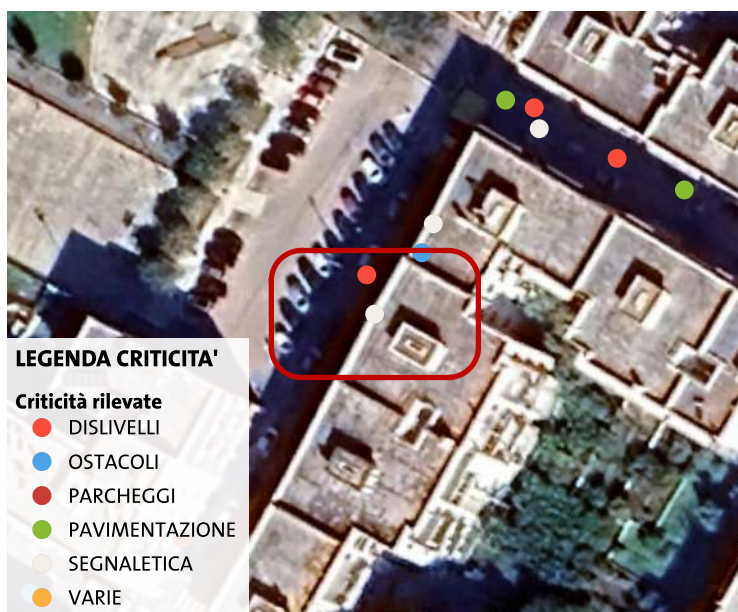
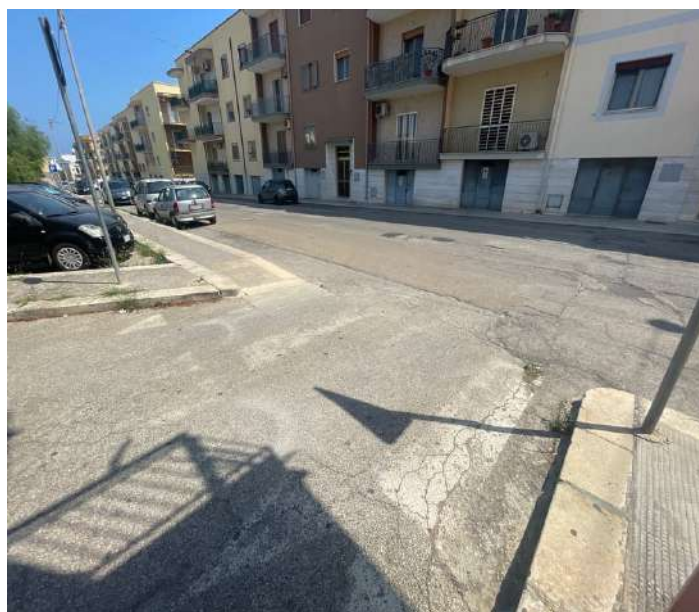
Localizzazione (coordinate WGS84):  
17.084090692553588, 41.061295766982255  
Zona Omogenea: 3- Area di completamento

Categoria: SEGNALETICA  
Assenza di segnaletica o segnaletica da ripristinare

Gli attraversamenti pedonali sono evidenziati sulla carreggiata mediante zebrastrature con strisce bianche parallele alla direzione di marcia dei veicoli, di lunghezza non inferiore a 2,50 m, sulle strade locali e su quelle urbane di quartiere, e a 4 m, sulle altre strade; la larghezza delle strisce e degli intervalli è di 50 cm. Nelle strade ad alto volume di traffico gli attraversamenti pedonali devono essere illuminati nelle ore notturne o di scarsa visibilità. Il fondo stradale, in prossimità dell'attraversamento pedonale, potrà essere differenziato mediante rugosità poste su manto stradale al fine di segnalare la necessità di moderare la velocità. Dovrà essere garantita la continuità con i marciapiedi attraverso rampe di raccordo a norma.

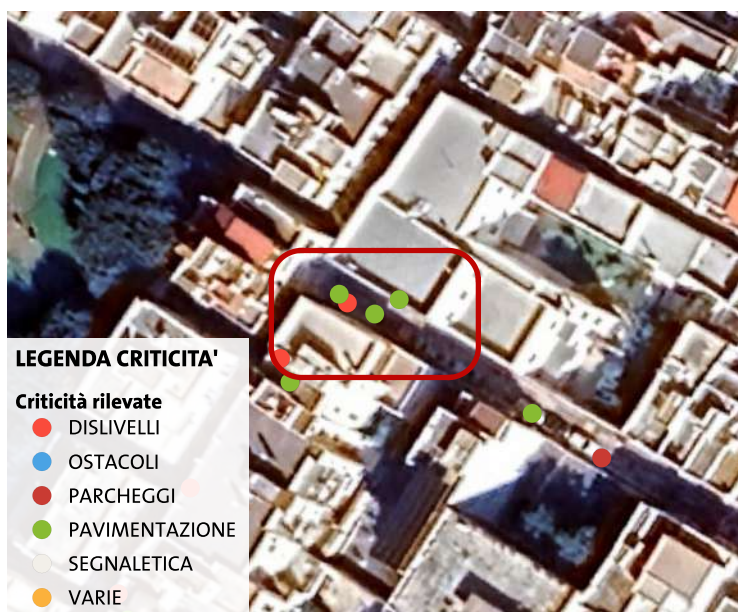
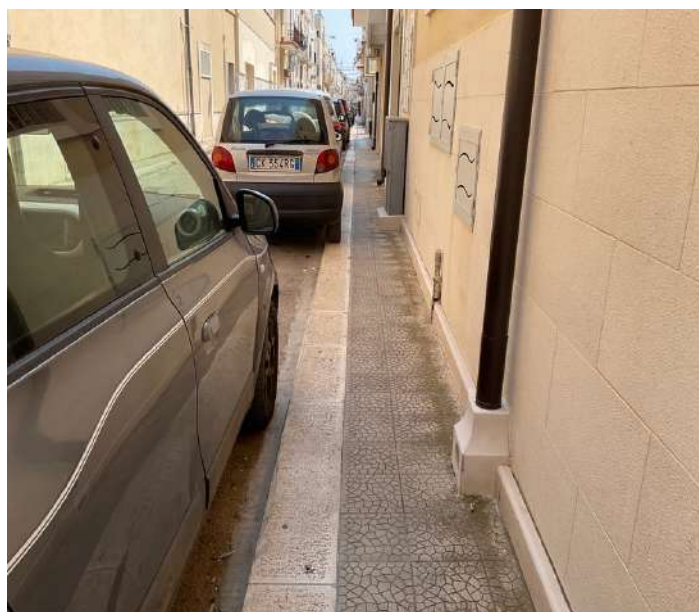
Categoria: PAVIMENTAZIONE  
Presenza di marciapiedi di dimensioni trasversali non adeguate al passaggio degli utenti.

Realizzazione a fianco del percorso esistente, di una nuova pavimentazione pedonale, identica alla preesistente, aumentando la larghezza complessiva del percorso. Per consentirne l'uso da parte di persone in carrozzina, la larghezza minima dovrà essere di cm. 90/120. La superficie calpestabile sarà compatta ed omogenea. Le fugature prive di risalti e non superiori a cm. 0,5. La pendenza trasversale nel suo complesso non dovrà superare l'1%. Rimozione di cordoli esistenti e creazione di nuova porzione di marciapiede, analoga all'esistente, al fine di ottenere una dimensione idonea.

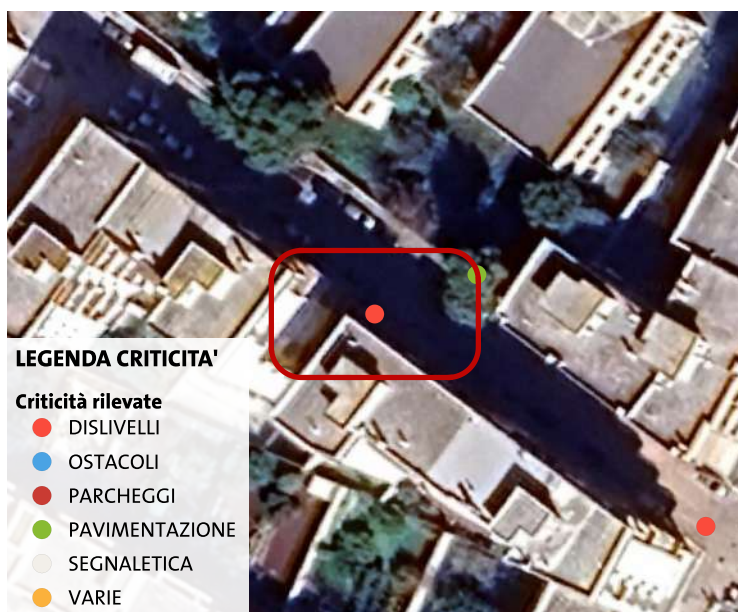
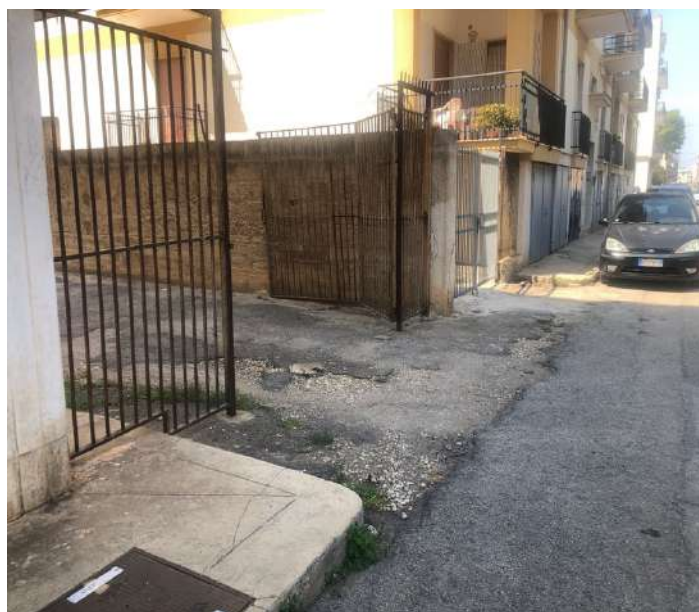
Localizzazione (coordinate WGS84):  
17.08972263220133, 41.05414516566756  
Zona Omogenea: 3- Area di completamento

Categoria: DISLIVELLI  
Rampa assente

Raccordo del percorso attraverso la creazione, con asporto/riporto di materiale, di rampa di lunghezza sufficiente ad ottenere una pendenza non superiore al 5% e di larghezza di almeno cm 100. Quando la differenza di quota fra i due piani (pedonale e carrabile) è maggiore di cm 20, si suggerisce di corredarla con cordolo battiruota o elemento di medesima risposta funzionale, nonché di corrimano, su almeno uno dei lati, visivamente percepibile alle persone ipovedenti. Si preferisce l'utilizzo di rampe realizzate mediante blocchi prefabbricati. Demolizione di porzione di marciapiede utile all'inserimento della rampa (in opera o prefabbrica)

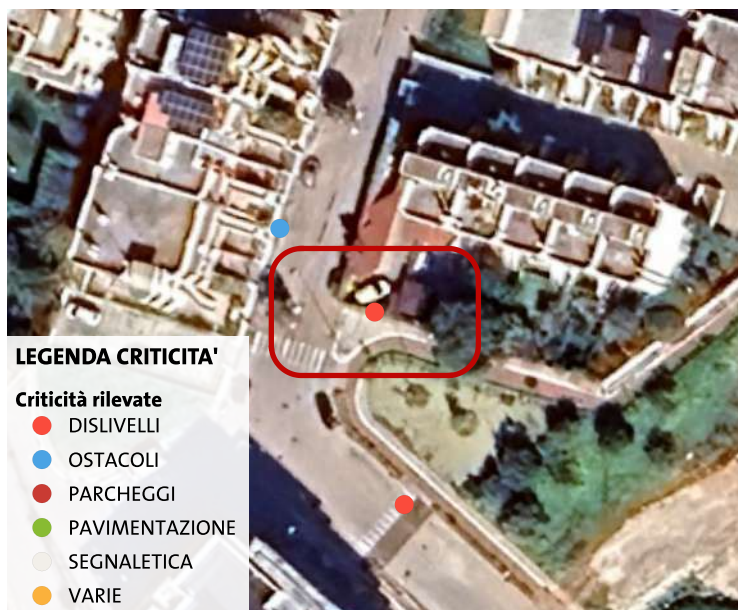
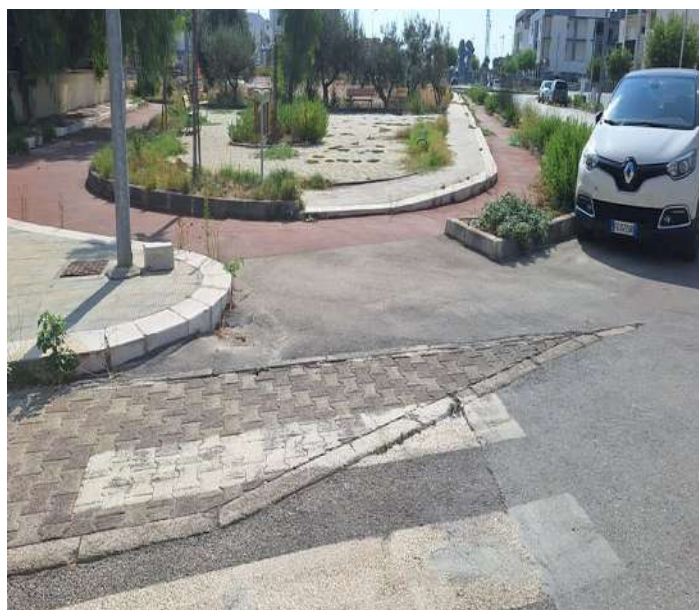
Categoria: DISLIVELLI

Rampa assente

Raccordo del percorso attraverso la creazione, con asporto/riporto di materiale, di rampa di lunghezza sufficiente ad ottenere una pendenza non superiore al 5% e di larghezza di almeno cm 100. Quando la differenza di quota fra i due piani (pedonale e carrabile) è maggiore di cm 20, si suggerisce di corredarla con cordolo battiruota o elemento di medesima risposta funzionale, nonché di corrimano, su almeno uno dei lati, visivamente percepibile alle persone ipovedenti. Si preferisce l'utilizzo di rampe realizzate mediante blocchi prefabbricati. Demolizione di porzione di marciapiede utile all'inserimento della rampa (in opera o prefabbrica)

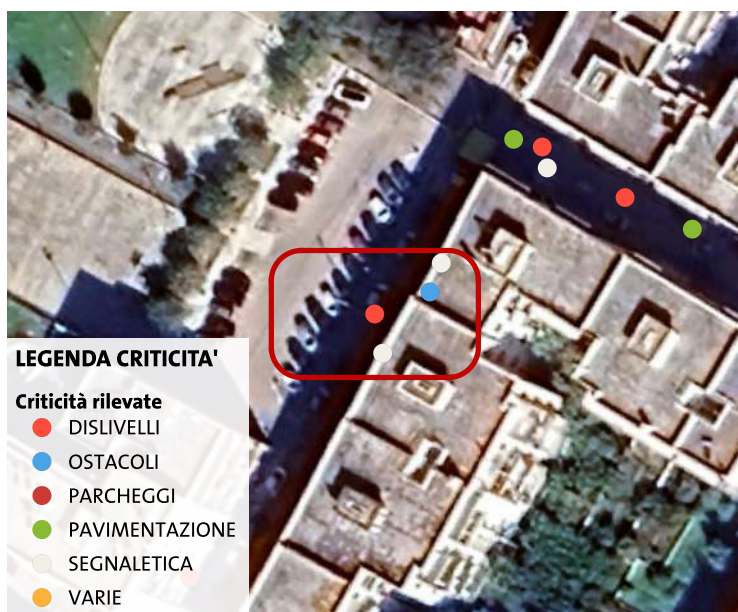
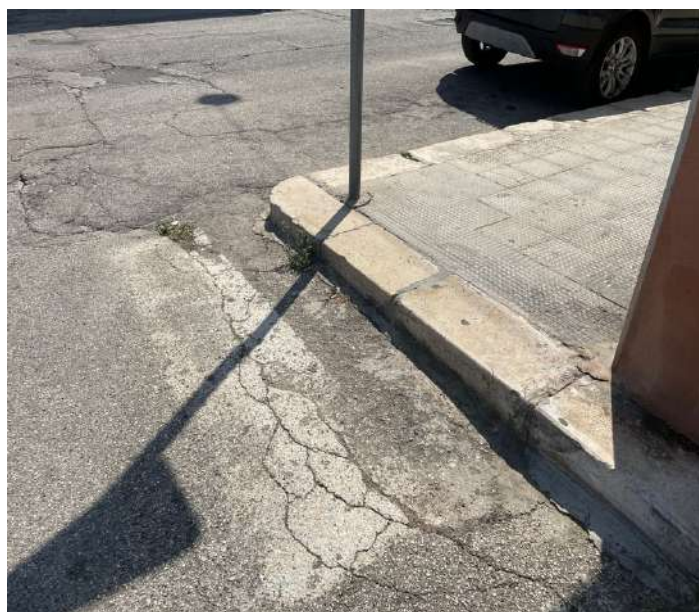
Localizzazione (coordinate WGS84):  
17.084079597434567, 41.06134269866732  
Zona Omogenea: 3- Area di completamento

Categoria: DISLIVELLI  
Rampa assente

Raccordo del percorso attraverso la creazione, con asporto/riporto di materiale, di rampa di lunghezza sufficiente ad ottenere una pendenza non superiore al 5% e di larghezza di almeno cm 100. Quando la differenza di quota fra i due piani (pedonale e carrabile) è maggiore di cm 20, si suggerisce di corredarla con cordolo battiruota o elemento di medesima risposta funzionale, nonché di corrimano, su almeno uno dei lati, visivamente percepibile alle persone ipovedenti. Si preferisce l'utilizzo di rampe realizzate mediante blocchi prefabbricati. Demolizione di porzione di marciapiede utile all'inserimento della rampa (in opera o prefabbrica)

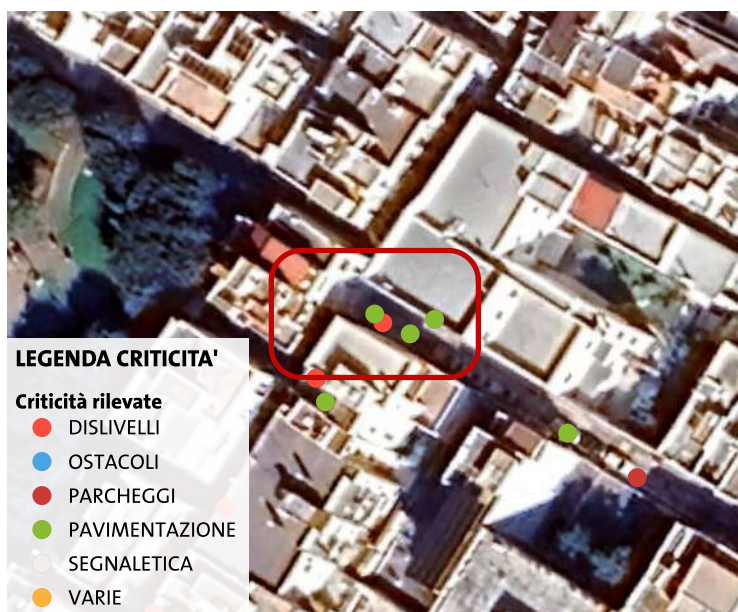
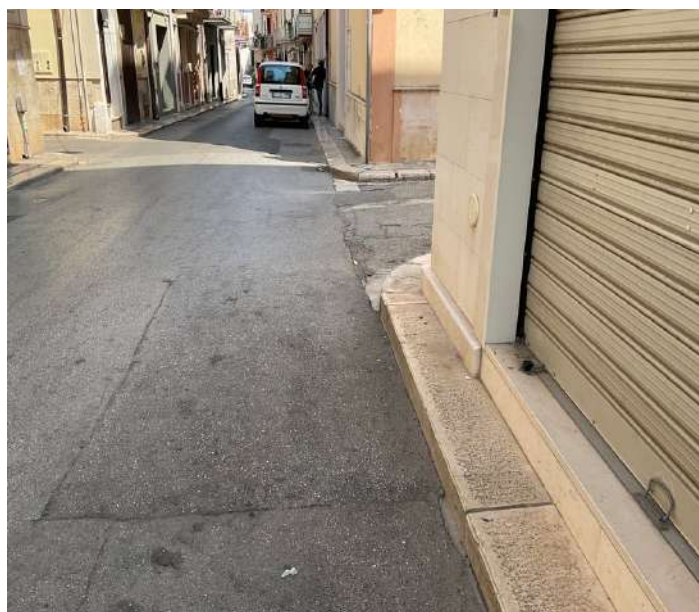
Categoria: PAVIMENTAZIONE  
Presenza di marciapiedi di dimensioni trasversali non adeguate al passaggio degli utenti.

Realizzazione a fianco del percorso esistente, di una nuova pavimentazione pedonale, identica alla preesistente, aumentando la larghezza complessiva del percorso. Per consentirne l'uso da parte di persone in carrozzina, la larghezza minima dovrà essere di cm. 90/120. La superficie calpestabile sarà compatta ed omogenea. Le fugature prive di risalti e non superiori a cm. 0,5. La pendenza trasversale nel suo complesso non dovrà superare l'1%. Rimozione di cordoli esistenti e creazione di nuova porzione di marciapiede, analoga all'esistente, al fine di ottenere una dimensione idonea.

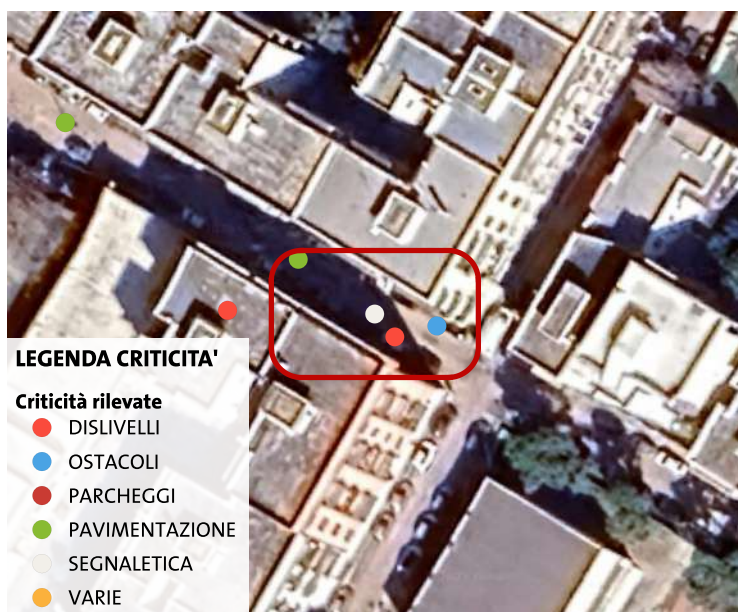
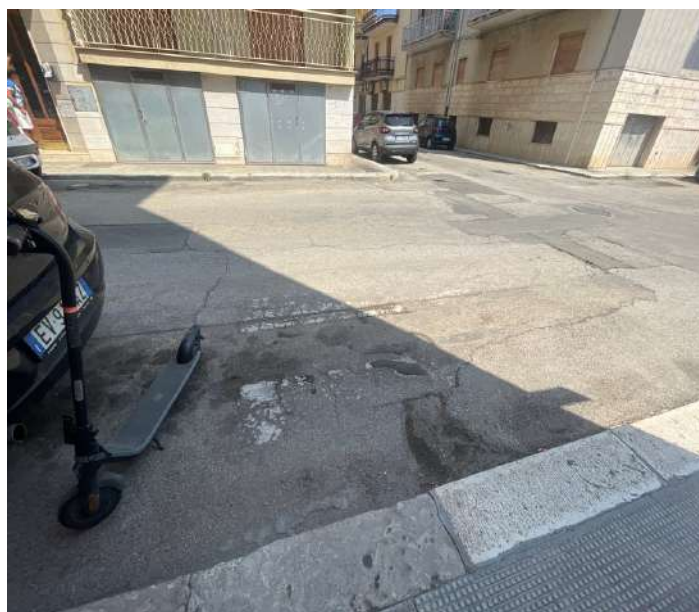
Localizzazione (coordinate WGS84):  
17.084503372765028, 41.0605040726264  
Zona Omogenea: 3- Area di completamento

Categoria: SEGNALETICA  
Assenza di segnaletica o segnaletica da ripristinare

Gli attraversamenti pedonali sono evidenziati sulla carreggiata mediante zebrastrade con strisce bianche parallele alla direzione di marcia dei veicoli, di lunghezza non inferiore a 2,50 m, sulle strade locali e su quelle urbane di quartiere, e a 4 m, sulle altre strade; la larghezza delle strisce e degli intervalli è di 50 cm. Nelle strade ad alto volume di traffico gli attraversamenti pedonali devono essere illuminati nelle ore notturne o di scarsa visibilità. Il fondo stradale, in prossimità dell'attraversamento pedonale, potrà essere differenziato mediante rugosità poste su manto stradale al fine di segnalare la necessità di moderare la velocità. Dovrà essere garantita la continuità con i marciapiedi attraverso rampe di raccordo a norma.

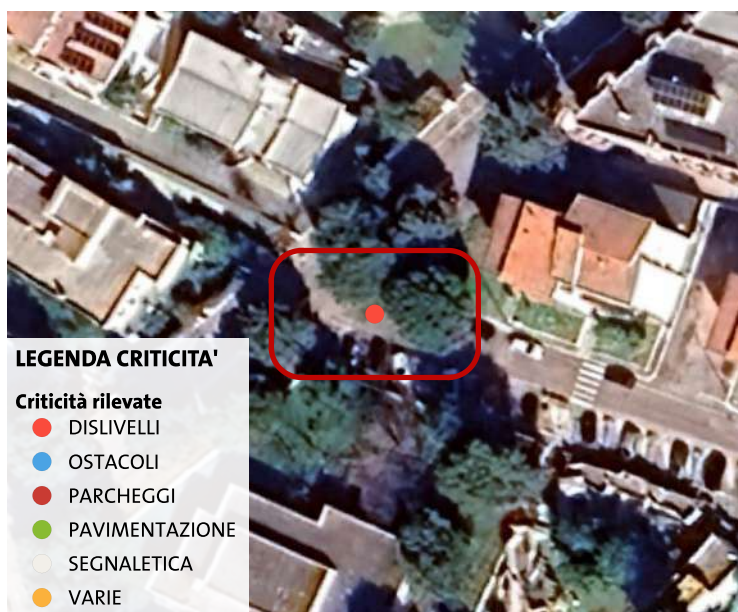
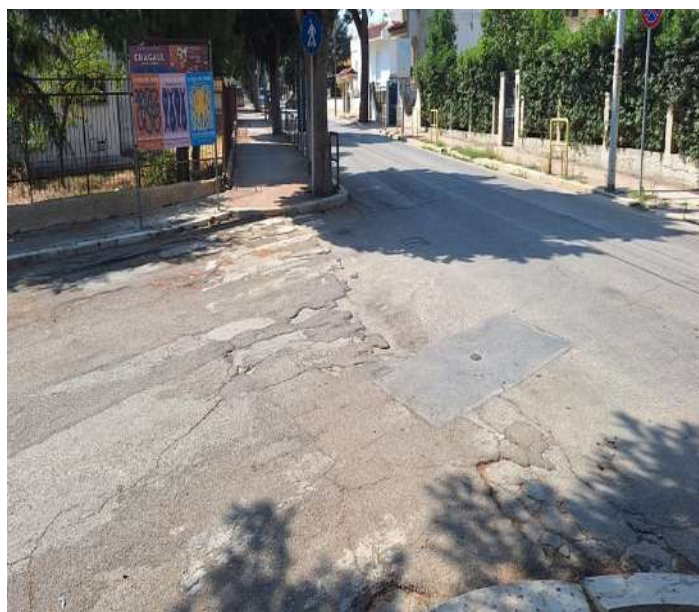
Localizzazione (coordinate WGS84):  
17.081347039532346, 41.05517195162352  
Zona Omogenea: 3- Area di completamento

Categoria: DISLIVELLI  
Rampa assente

Raccordo del percorso attraverso la creazione, con asporto/riporto di materiale, di rampa di lunghezza sufficiente ad ottenere una pendenza non superiore al 5% e di larghezza di almeno cm 100. Quando la differenza di quota fra i due piani (pedonale e carrabile) è maggiore di cm 20, si suggerisce di corredarla con cordolo battiruota o elemento di medesima risposta funzionale, nonché di corrimano, su almeno uno dei lati, visivamente percepibile alle persone ipovedenti. Si preferisce l'utilizzo di rampe realizzate mediante blocchi prefabbricati. Demolizione di porzione di marciapiede utile all'inserimento della rampa (in opera o prefabbricata).

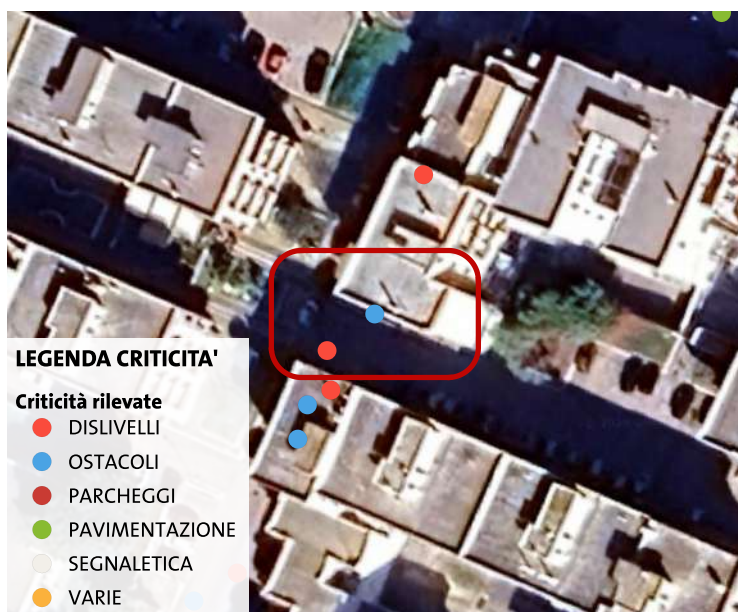
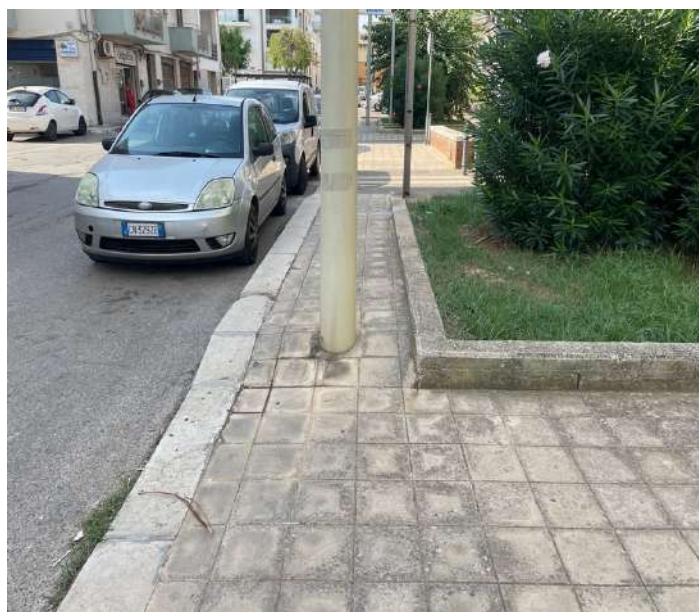
Localizzazione (coordinate WGS84):  
17.085945608773073, 41.06382072793832  
Zona Omogenea: 3- Area di completamento

Categoria: OSTACOLI  
Presenza di ostacoli che riducono lo spazio di  
camminamento

Eliminare o ricollocare l'ostacolo verso il margine esterno o interno, qualora possibile, del percorso pedonale in modo da non costituire intralcio per gli utenti. Gli ostacoli possono essere di diverso tipo e dimensione, dal semplice cestino al palo di pubblica illuminazione

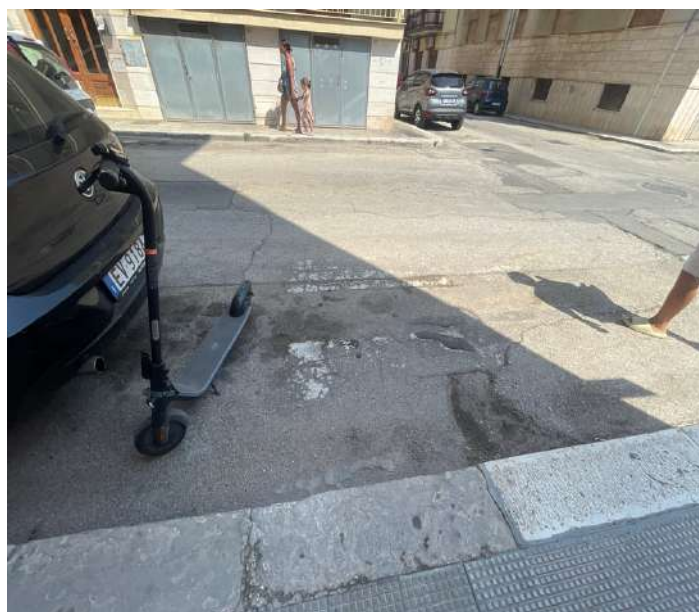
Localizzazione (coordinate WGS84):  
17.08453419301057, 41.06047624918057  
Zona Omogenea: 3- Area di completamento

Categoria: DISLIVELLI  
Rampa assente

Raccordo del percorso attraverso la creazione, con asporto/riporto di materiale, di rampa di lunghezza sufficiente ad ottenere una pendenza non superiore al 5% e di larghezza di almeno cm 100. Quando la differenza di quota fra i due piani (pedonale e carrabile) è maggiore di cm 20, si suggerisce di corredarla con cordolo battiruota o elemento di medesima risposta funzionale, nonché di corrimano, su almeno uno dei lati, visivamente percepibile alle persone ipovedenti. Si preferisce l'utilizzo di rampe realizzate mediante blocchi prefabbricati. Demolizione di porzione di marciapiede utile all'inserimento della rampa (in opera o prefabbrica)

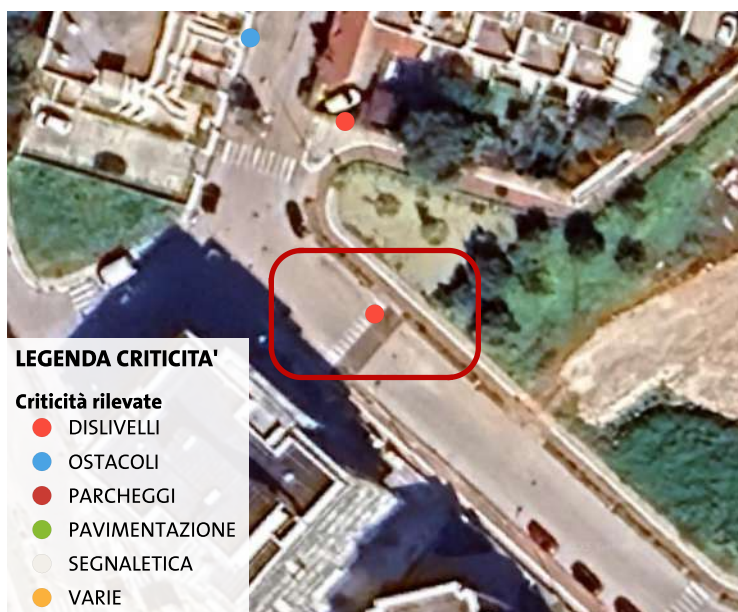
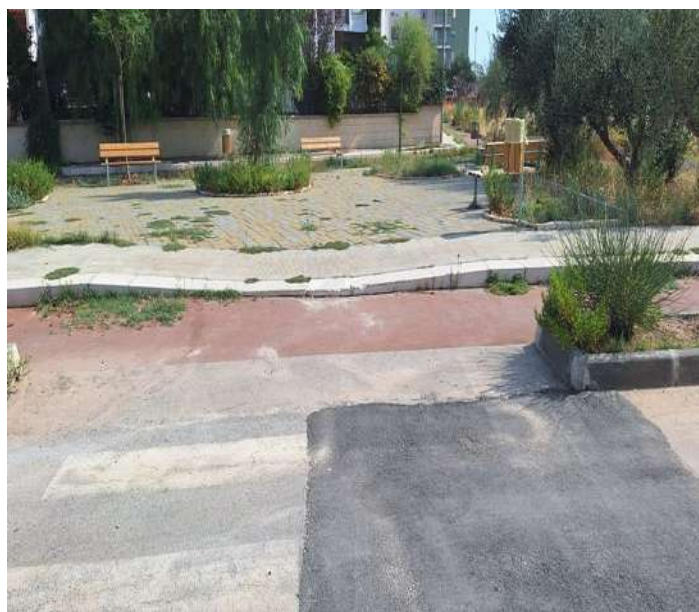
Categoria: DISLIVELLI

Rampa assente

Raccordo del percorso attraverso la creazione, con asporto/riporto di materiale, di rampa di lunghezza sufficiente ad ottenere una pendenza non superiore al 5% e di larghezza di almeno cm 100. Quando la differenza di quota fra i due piani (pedonale e carrabile) è maggiore di cm 20, si suggerisce di corredarla con cordolo battiruota o elemento di medesima risposta funzionale, nonché di corrimano, su almeno uno dei lati, visivamente percepibile alle persone ipovedenti. Si preferisce l'utilizzo di rampe realizzate mediante blocchi prefabbricati. Demolizione di porzione di marciapiede utile all'inserimento della rampa (in opera o prefabbrica)

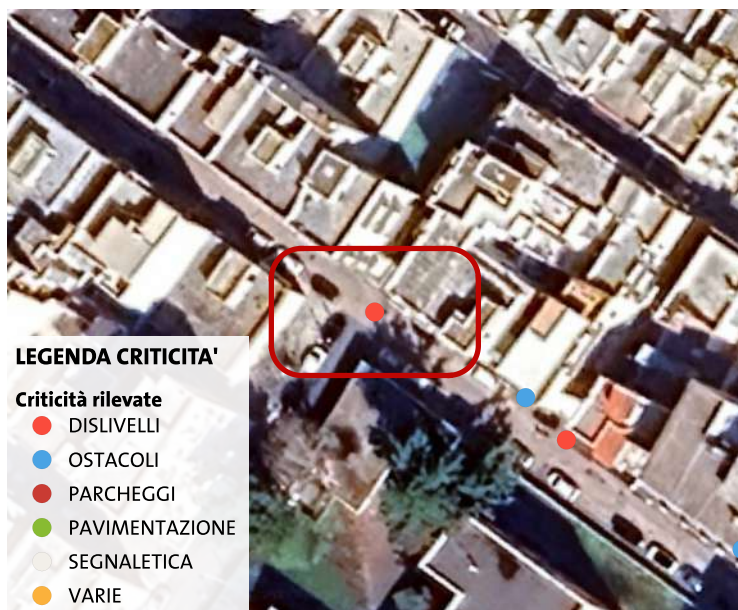
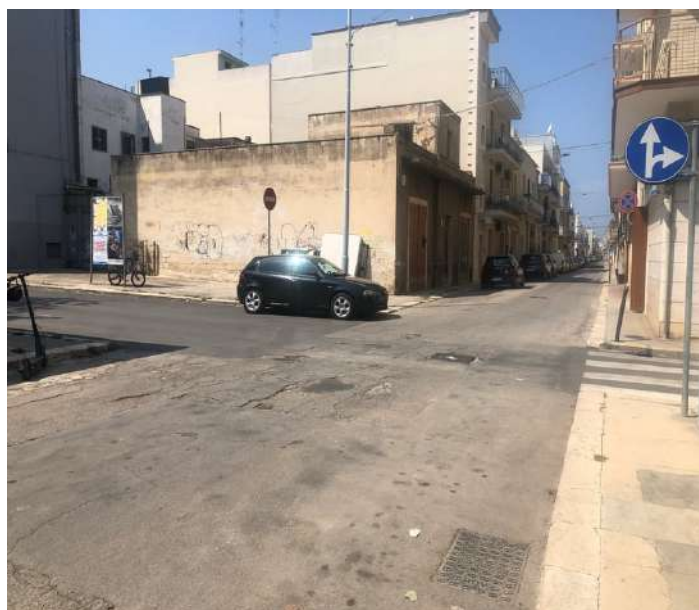
Localizzazione (coordinate WGS84):  
17.089859192678574, 41.055151597082755  
Zona Omogenea: 3- Area di completamento

Categoria: DISLIVELLI  
Assenza di segnaletica o segnaletica da  
ripristinare e assenza di rampe

Gli attraversamenti pedonali sono evidenziati sulla carreggiata mediante zebrastrature con strisce bianche parallele alla direzione di marcia dei veicoli, di lunghezza non inferiore a 2,50 m, sulle strade locali e su quelle urbane di quartiere, e a 4 m, sulle altre strade; la larghezza delle strisce e degli intervalli è di 50 cm. Raccordo del percorso attraverso la creazione, con asporto/riporto di materiale, di rampa di lunghezza sufficiente ad ottenere una pendenza non superiore al 5% e di larghezza di almeno cm 100.

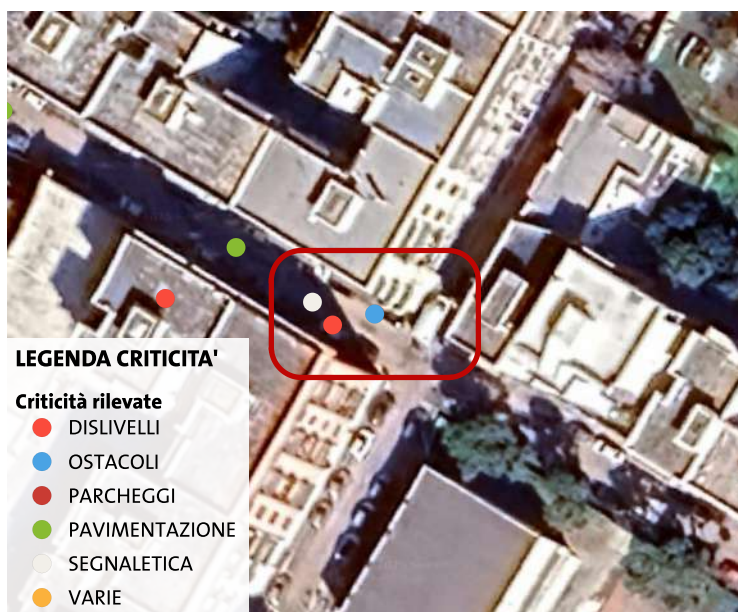
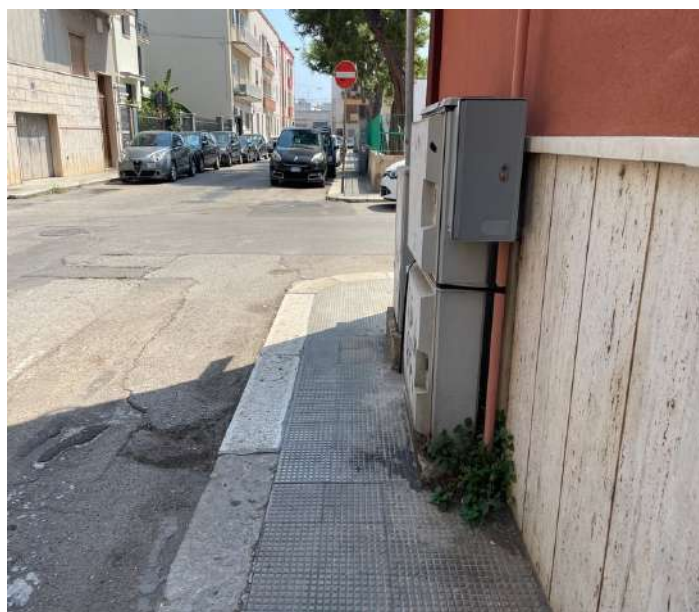
Categoria: OSTACOLI  
Presenza di marciapiedi di dimensioni trasversali non adeguate al passaggio degli utenti.

Realizzazione a fianco del percorso esistente, di una nuova pavimentazione pedonale, identica alla preesistente, aumentando la larghezza complessiva del percorso. Per consentirne l'uso da parte di persone in carrozzina, la larghezza minima dovrà essere di cm. 90/120. La superficie calpestabile sarà compatta ed omogenea. Le fugature prive di risalti e non superiori a cm. 0,5. La pendenza trasversale nel suo complesso non dovrà superare l'1%. Rimozione di cordoli esistenti e creazione di nuova porzione di marciapiede, analoga all'esistente, al fine di ottenere una dimensione idonea.

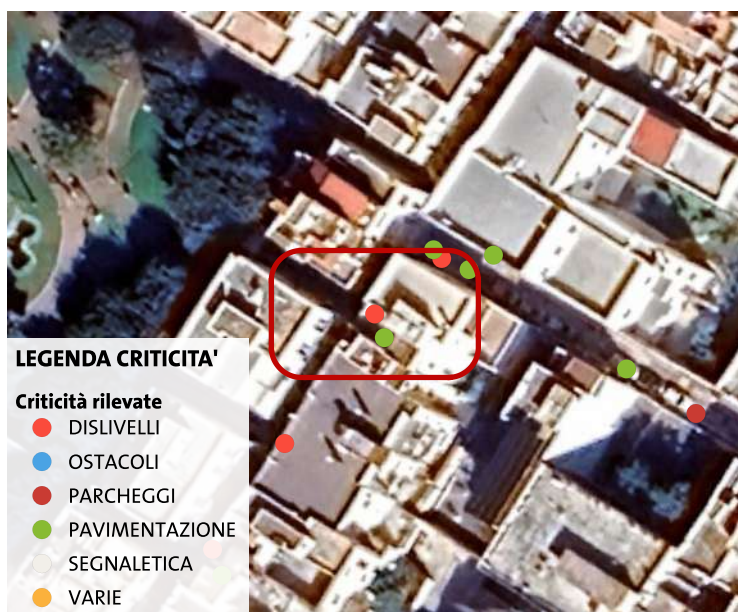
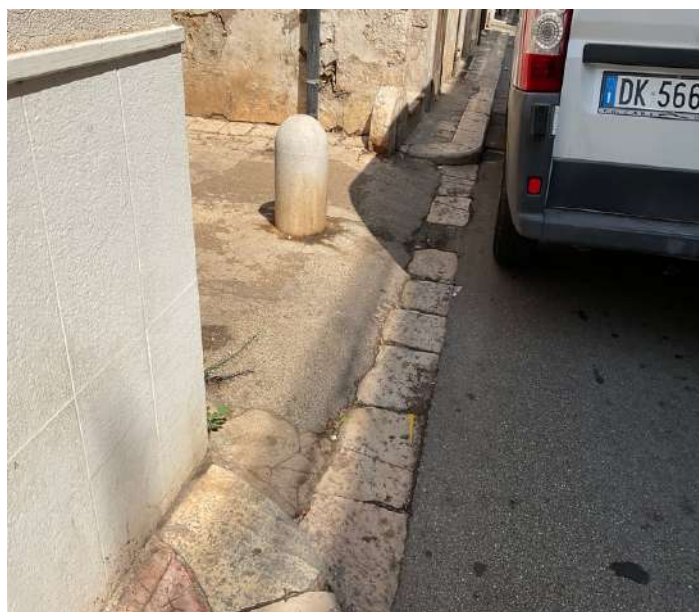
Categoria: DISLIVELLI  
Rampa assente

Raccordo del percorso attraverso la creazione, con asporto/riporto di materiale, di rampa di lunghezza sufficiente ad ottenere una pendenza non superiore al 5% e di larghezza di almeno cm 100. Quando la differenza di quota fra i due piani (pedonale e carrabile) è maggiore di cm 20, si suggerisce di corredarla con cordolo battiruota o elemento di medesima risposta funzionale, nonché di corrimano, su almeno uno dei lati, visivamente percepibile alle persone ipovedenti. Si preferisce l'utilizzo di rampe realizzate mediante blocchi prefabbricati. Demolizione di porzione di marciapiede utile all'inserimento della rampa (in opera o prefabbrica)

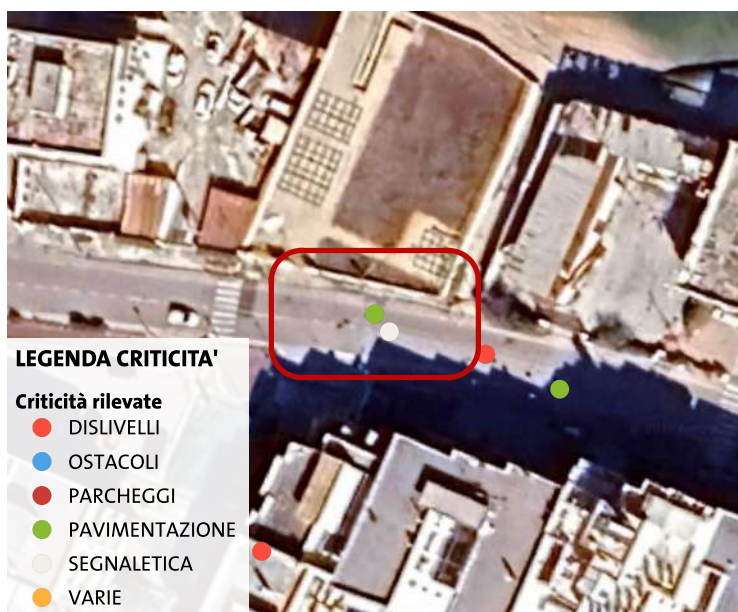
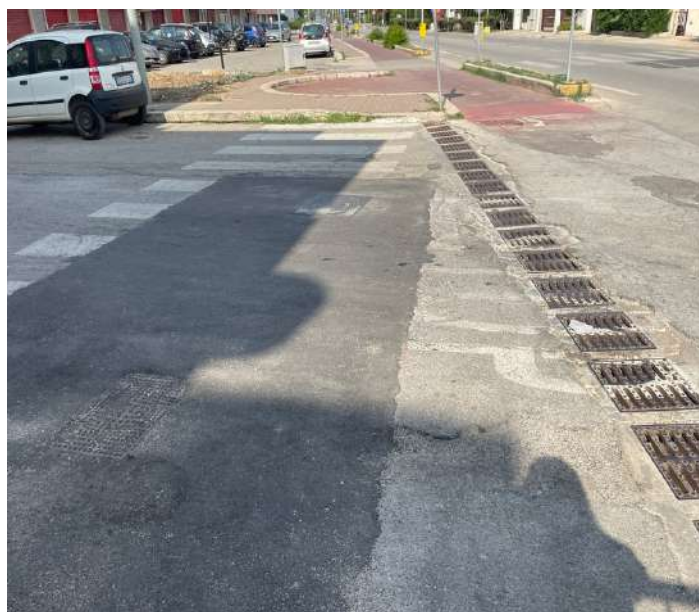
## Codice punto: 2161913

Categoria: PAVIMENTAZIONE  
Presenza di griglie o chiusini non complanari o  
posizionati non correttamente

Messa in quota dei chiusini e griglie: tramite asporto della pavimentazione esistente e riposizionamento del manufatto a quota adeguata alla pavimentazione circostante, realizzazione raccordo con stesura del tappetino d'usura o pavimentazione tale da rendere il piano di calpestio perfettamente complanare. I grigliati sia per aerazione di ambienti interrati che per raccolta delle acque, utilizzati nei calpestii, debbono avere maglie con vuoti non attraversabili da una sfera di diametro uguale o superiore a 2 cm; se realizzati a elementi paralleli devono comunque essere posti con gli elementi ortogonali al verso di marcia prevalente e devono essere tali da non costituire ostacolo o pericolo, rispetto a ruote, bastoni di sostegno, e simili. Messa in quota di chiusini, pozzetti o ispezione, comprese opere murarie necessarie, raccolta, carico e trasporto a discarica (con pagamento indennità relativa) del materiale di risulta, sbarramento e segnaletica di cantiere necessaria per ogni singolo chiusino

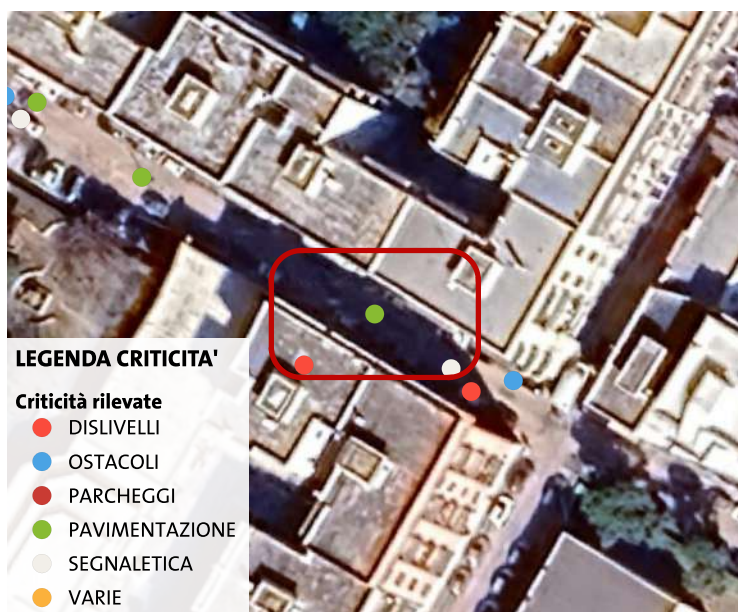
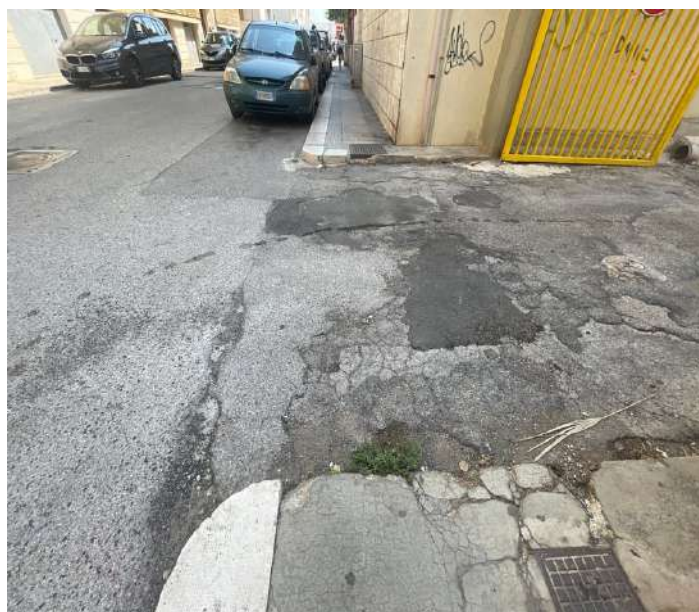
Categoria: PAVIMENTAZIONE  
Presenza di sconnessioni, buche isolate, deformazioni della pavimentazione esistente, assenza di porzioni di essa.

Adeguamento della pavimentazione dissestata tramite scarifica e rifacimento del tappetino d'usura/colato o di parte di essa, con finitura tale da rendere il piano di calpestio perfettamente complanare e raccordato adeguatamente alla pavimentazione esistente. Fresatura del tratto di pavimentazione ammalorata per lo spessore complessivo, pulitura dell'area. Spruzzatura del primer (emulsione bituminosa acida) su fondo e bordi. Distribuzione del conglomerato bituminoso. Compattazione con piastra vibrante.

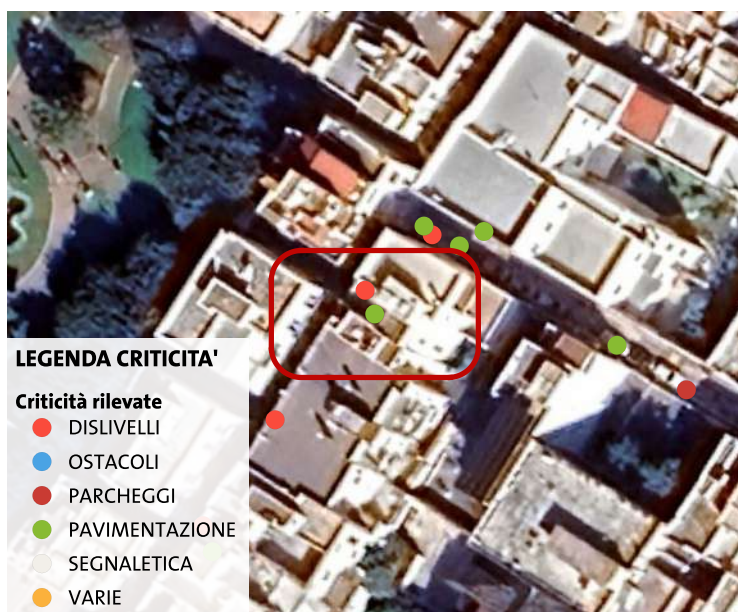
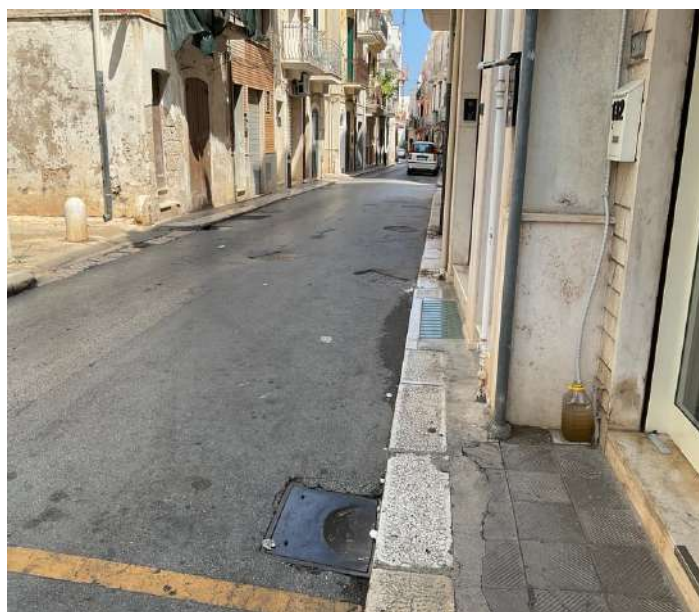
Categoria: PAVIMENTAZIONE  
Presenza di marciapiedi di dimensioni trasversali non adeguate al passaggio degli utenti.

Realizzazione a fianco del percorso esistente, di una nuova pavimentazione pedonale, identica alla preesistente, aumentando la larghezza complessiva del percorso. Per consentirne l'uso da parte di persone in carrozzina, la larghezza minima dovrà essere di cm. 90/120. La superficie calpestabile sarà compatta ed omogenea. Le fugature prive di risalti e non superiori a cm. 0,5. La pendenza trasversale nel suo complesso non dovrà superare l'1%. Rimozione di cordoli esistenti e creazione di nuova porzione di marciapiede, analoga all'esistente, al fine di ottenere una dimensione idonea.

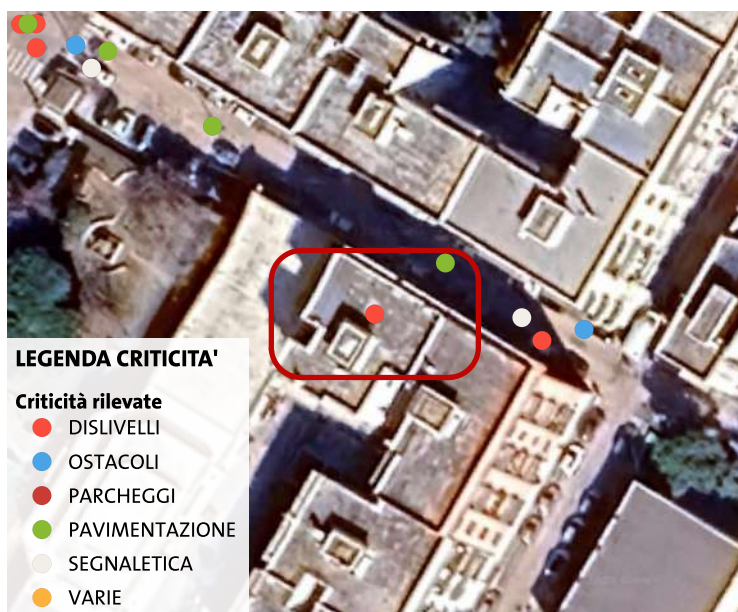
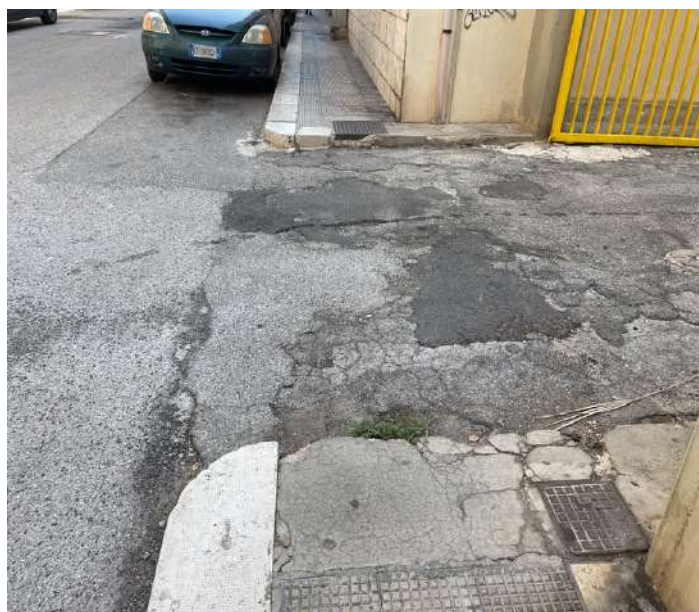
Categoria: DISLIVELLI  
Rampa assente

Raccordo del percorso attraverso la creazione, con asporto/riporto di materiale, di rampa di lunghezza sufficiente ad ottenere una pendenza non superiore al 5% e di larghezza di almeno cm 100. Quando la differenza di quota fra i due piani (pedonale e carrabile) è maggiore di cm 20, si suggerisce di corredarla con cordolo battiruota o elemento di medesima risposta funzionale, nonché di corrimano, su almeno uno dei lati, visivamente percepibile alle persone ipovedenti. Si preferisce l'utilizzo di rampe realizzate mediante blocchi prefabbricati. Demolizione di porzione di marciapiede utile all'inserimento della rampa (in opera o prefabbrica)
