Comune di  
**MOLA DI BARI**  
Città Metropolitana di Bari

# PIANO PER L'ELIMINAZIONE DELLE BARRIERE ARCHITETTONICHE

ELAB.  
**ALL.1**

**SCHEDE AMBITO URBANO**

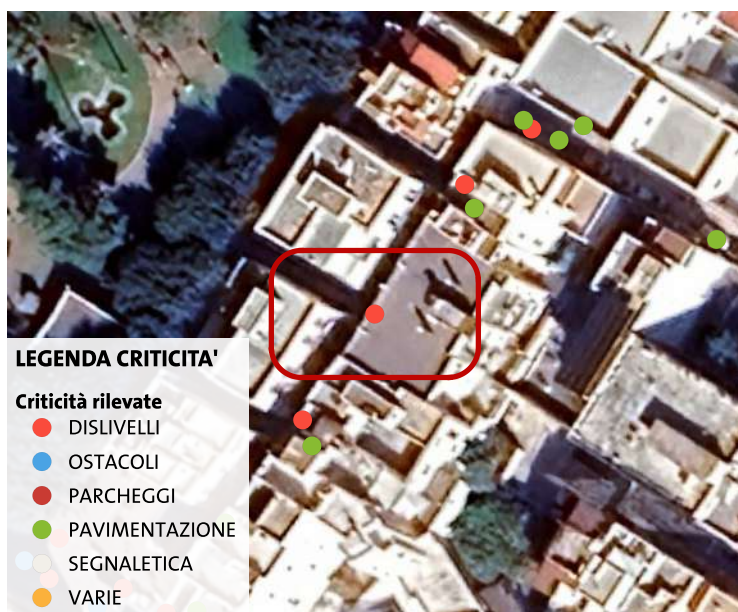
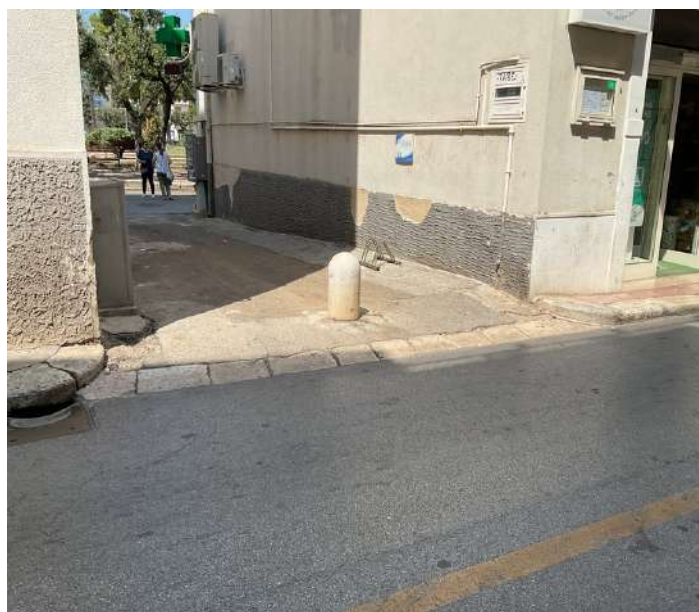
Categoria: DISLIVELLI  
Rampa assente

Raccordo del percorso attraverso la creazione, con asporto/riporto di materiale, di rampa di lunghezza sufficiente ad ottenere una pendenza non superiore al 5% e di larghezza di almeno cm 100. Quando la differenza di quota fra i due piani (pedonale e carrabile) è maggiore di cm 20, si suggerisce di corredarla con cordolo battiruota o elemento di medesima risposta funzionale, nonché di corrimano, su almeno uno dei lati, visivamente percepibile alle persone ipovedenti. Si preferisce l'utilizzo di rampe realizzate mediante blocchi prefabbricati. Demolizione di porzione di marciapiede utile all'inserimento della rampa (in opera o prefabbrica)

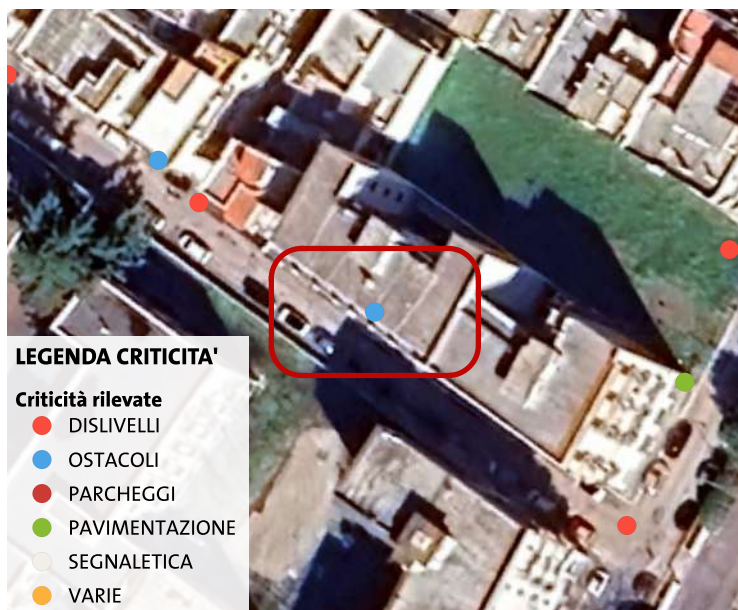
Categoria: OSTACOLI  
Presenza di marciapiedi di dimensioni trasversali non adeguate al passaggio degli utenti.

Realizzazione a fianco del percorso esistente, di una nuova pavimentazione pedonale, identica alla preesistente, aumentando la larghezza complessiva del percorso. Per consentirne l'uso da parte di persone in carrozzina, la larghezza minima dovrà essere di cm. 90/120. La superficie calpestabile sarà compatta ed omogenea. Le fugature prive di risalti e non superiori a cm. 0,5. La pendenza trasversale nel suo complesso non dovrà superare l'1%. Rimozione di cordoli esistenti e creazione di nuova porzione di marciapiede, analoga all'esistente, al fine di ottenere una dimensione idonea.

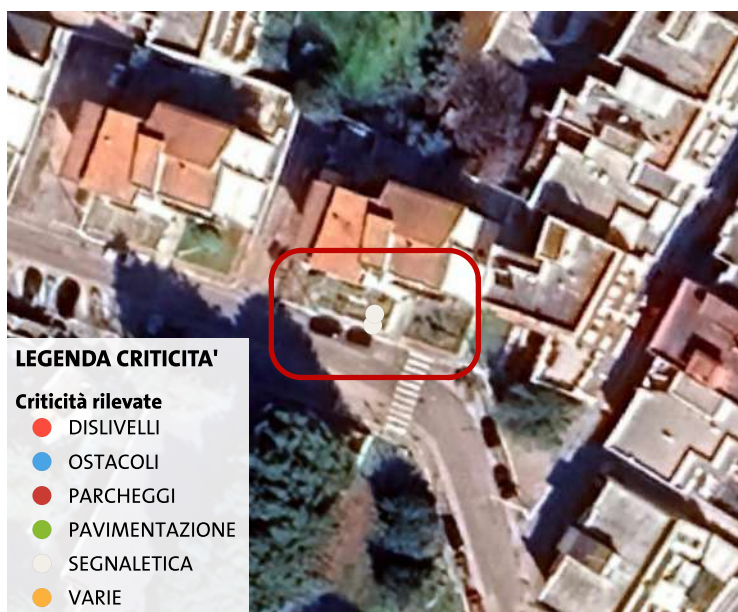
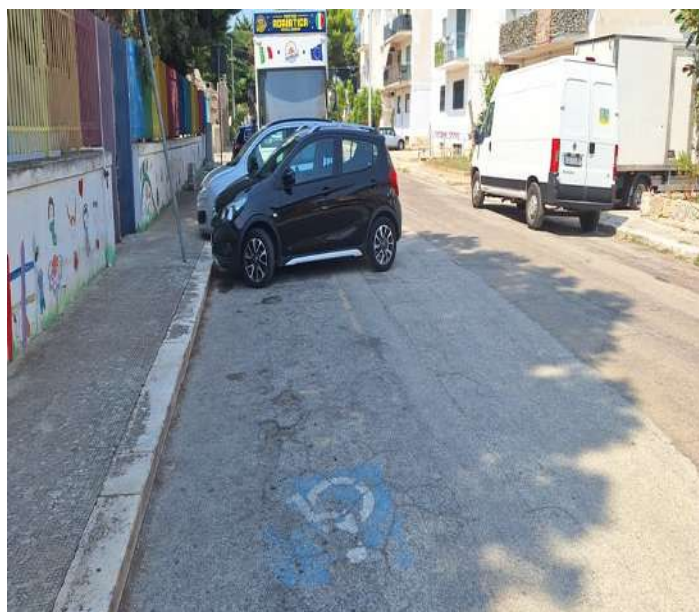
Categoria: SEGNALETICA  
Scarsa o inesistente dotazione di parcheggi riservati ai disabili.

Si considera accessibile un parcheggio complanare alle aree pedonali o a esse collegato tramite rampe. Nelle aree di parcheggio devono comunque essere previsti, nella misura minima di 1 ogni 50 o frazione di 50 posti auto. Per i posti riservati disposti parallelamente al senso di marcia, la lunghezza deve essere tale da consentire il passaggio di una persona su sedia a ruote tra un veicolo e l'altro. Il requisito si intende soddisfatto se la lunghezza del posto auto non è inferiore a 6 m; in tal caso la larghezza del posto auto riservato non eccede quella di un posto auto ordinario. A proposito dei parcheggi riservati è opportuno ricordare che il posto deve essere accessibile, per cui – ove il parcheggio non sia complanare e non sia presente a distanza ragionevole uno scivolo (pedonale o passo carraio) – bisogna provvedere la realizzazione di opportuno scivolo di raccordo. Per i posti riservati disposti parallelamente al senso di marcia, la lunghezza deve essere tale da consentire il passaggio di una persona su sedia a ruote tra un veicolo e l'altro. Il requisito si intende soddisfatto se la lunghezza del posto auto non è inferiore a 6 m; in tal caso la larghezza del posto auto riservato non eccede quella di un posto auto ordinario.

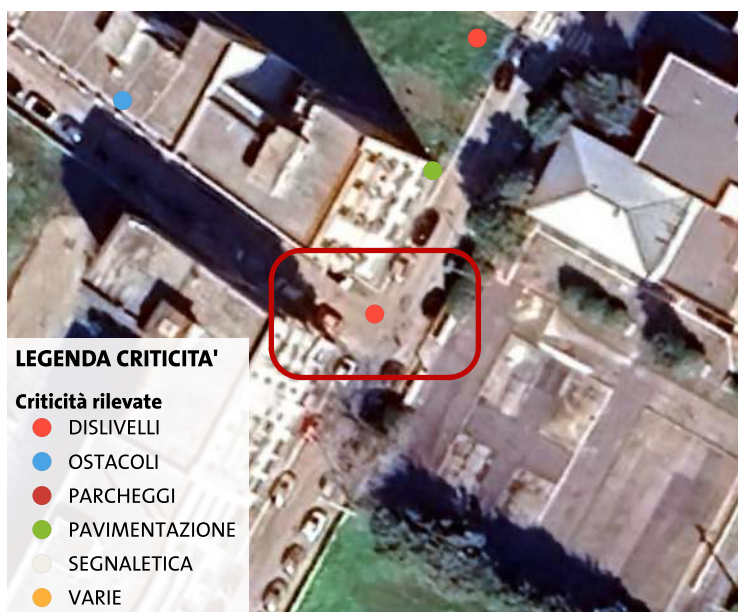
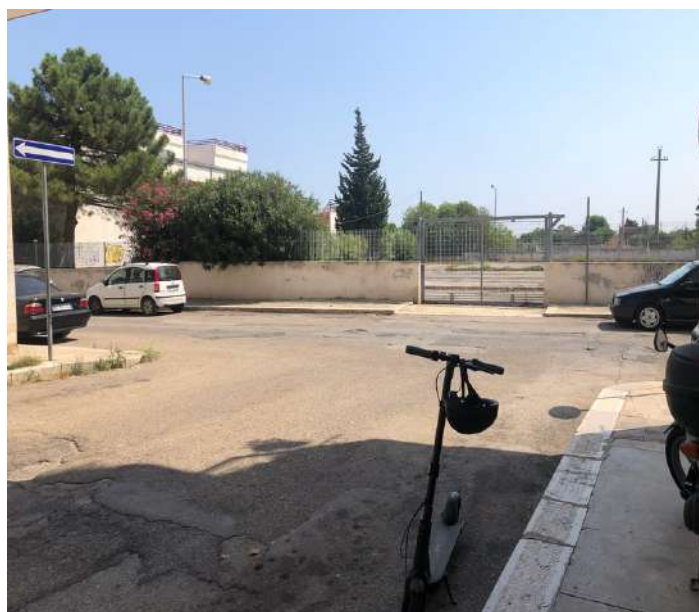
Categoria: DISLIVELLI  
Rampa assente

Raccordo del percorso attraverso la creazione, con asporto/riporto di materiale, di rampa di lunghezza sufficiente ad ottenere una pendenza non superiore al 5% e di larghezza di almeno cm 100. Quando la differenza di quota fra i due piani (pedonale e carrabile) è maggiore di cm 20, si suggerisce di corredarla con cordolo battiruota o elemento di medesima risposta funzionale, nonché di corrimano, su almeno uno dei lati, visivamente percepibile alle persone ipovedenti. Si preferisce l'utilizzo di rampe realizzate mediante blocchi prefabbricati. Demolizione di porzione di marciapiede utile all'inserimento della rampa (in opera o prefabbrica)

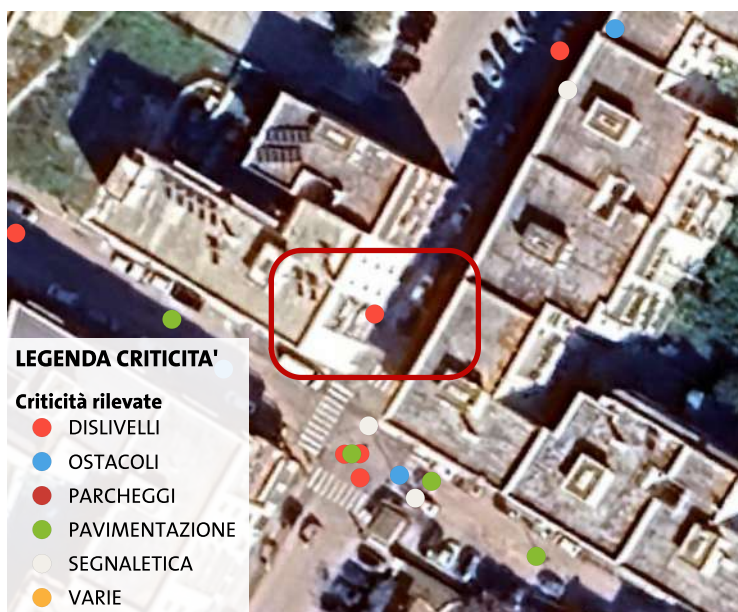
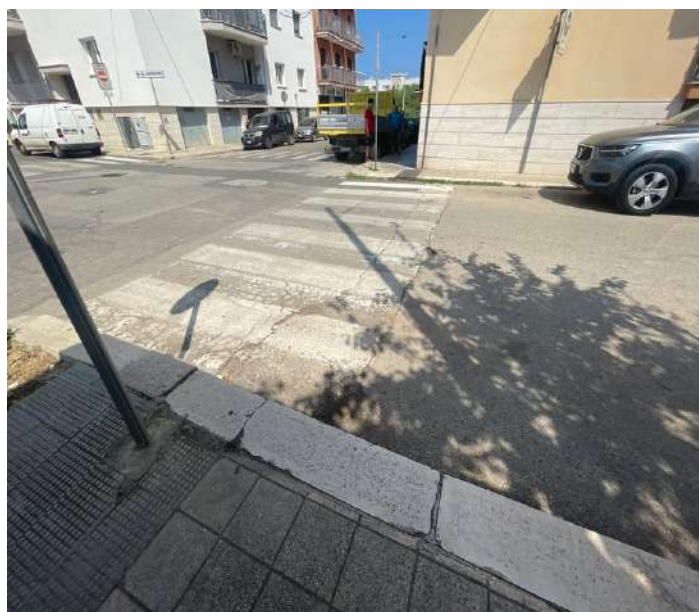
Categoria: DISLIVELLI  
Rampa assente

Raccordo del percorso attraverso la creazione, con asporto/riporto di materiale, di rampa di lunghezza sufficiente ad ottenere una pendenza non superiore al 5% e di larghezza di almeno cm 100. Quando la differenza di quota fra i due piani (pedonale e carrabile) è maggiore di cm 20, si suggerisce di corredarla con cordolo battiruota o elemento di medesima risposta funzionale, nonché di corrimano, su almeno uno dei lati, visivamente percepibile alle persone ipovedenti. Si preferisce l'utilizzo di rampe realizzate mediante blocchi prefabbricati. Demolizione di porzione di marciapiede utile all'inserimento della rampa (in opera o prefabbrica)

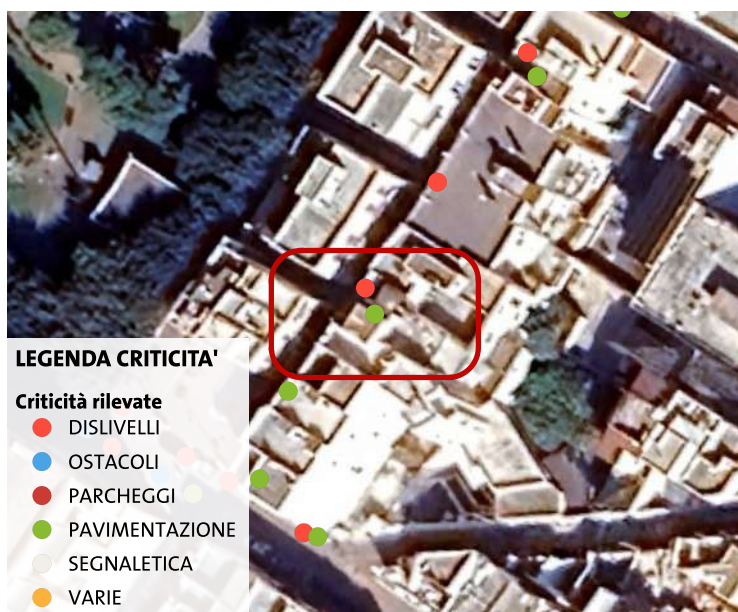
Categoria: PAVIMENTAZIONE  
Presenza di marciapiedi di dimensioni trasversali non adeguate al passaggio degli utenti.

Realizzazione a fianco del percorso esistente, di una nuova pavimentazione pedonale, identica alla preesistente, aumentando la larghezza complessiva del percorso. Per consentirne l'uso da parte di persone in carrozzina, la larghezza minima dovrà essere di cm. 90/120. La superficie calpestabile sarà compatta ed omogenea. Le fugature prive di risalti e non superiori a cm. 0,5. La pendenza trasversale nel suo complesso non dovrà superare l'1%. Rimozione di cordoli esistenti e creazione di nuova porzione di marciapiede, analoga all'esistente, al fine di ottenere una dimensione idonea.

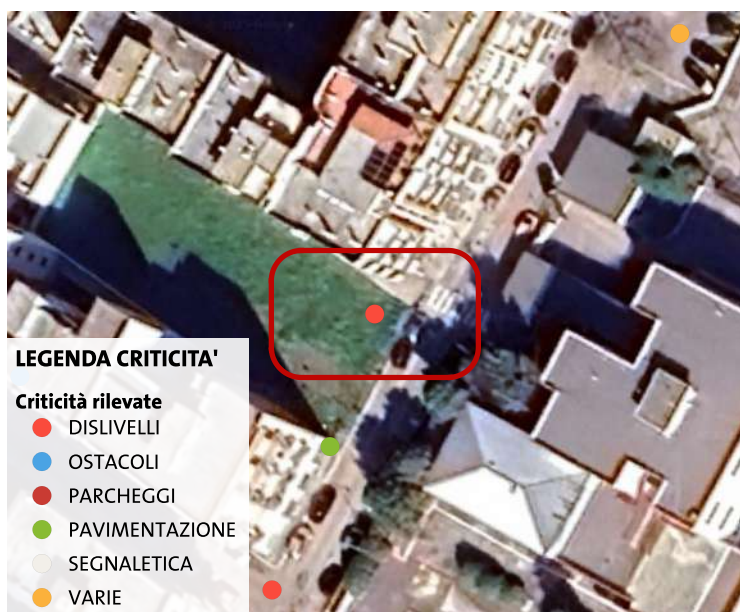
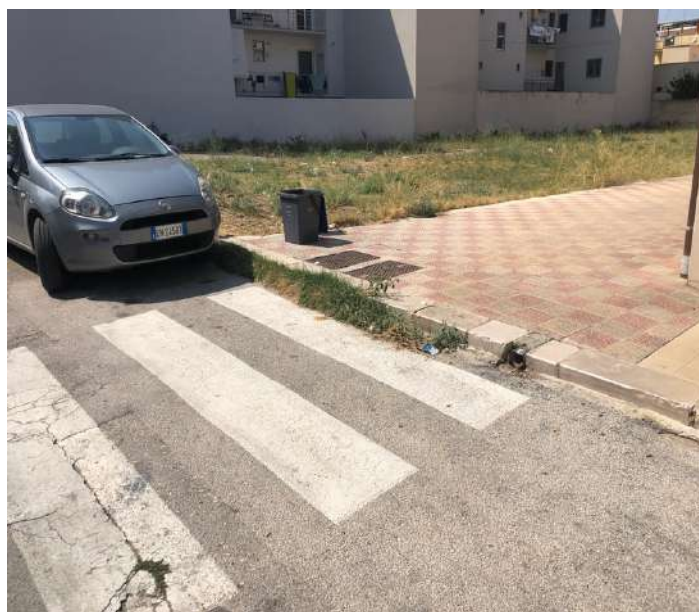
Categoria: DISLIVELLI  
Rampa assente

Raccordo del percorso attraverso la creazione, con asporto/riporto di materiale, di rampa di lunghezza sufficiente ad ottenere una pendenza non superiore al 5% e di larghezza di almeno cm 100. Quando la differenza di quota fra i due piani (pedonale e carrabile) è maggiore di cm 20, si suggerisce di corredarla con cordolo battiruota o elemento di medesima risposta funzionale, nonché di corrimano, su almeno uno dei lati, visivamente percepibile alle persone ipovedenti. Si preferisce l'utilizzo di rampe realizzate mediante blocchi prefabbricati. Demolizione di porzione di marciapiede utile all'inserimento della rampa (in opera o prefabbrica)

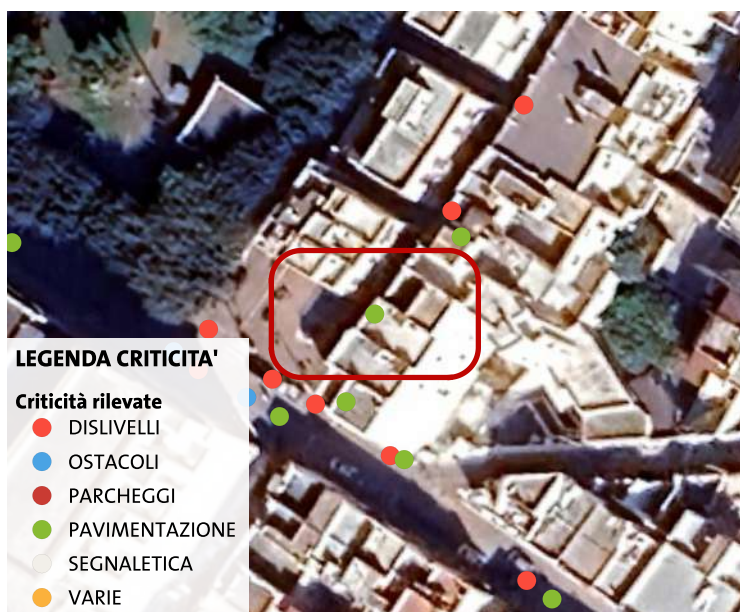
Categoria: PAVIMENTAZIONE  
Presenza di marciapiedi di dimensioni trasversali non adeguate al passaggio degli utenti.

Realizzazione a fianco del percorso esistente, di una nuova pavimentazione pedonale, identica alla preesistente, aumentando la larghezza complessiva del percorso. Per consentirne l'uso da parte di persone in carrozzina, la larghezza minima dovrà essere di cm. 90/120. La superficie calpestabile sarà compatta ed omogenea. Le fugature prive di risalti e non superiori a cm. 0,5. La pendenza trasversale nel suo complesso non dovrà superare l'1%. Rimozione di cordoli esistenti e creazione di nuova porzione di marciapiede, analoga all'esistente, al fine di ottenere una dimensione idonea.

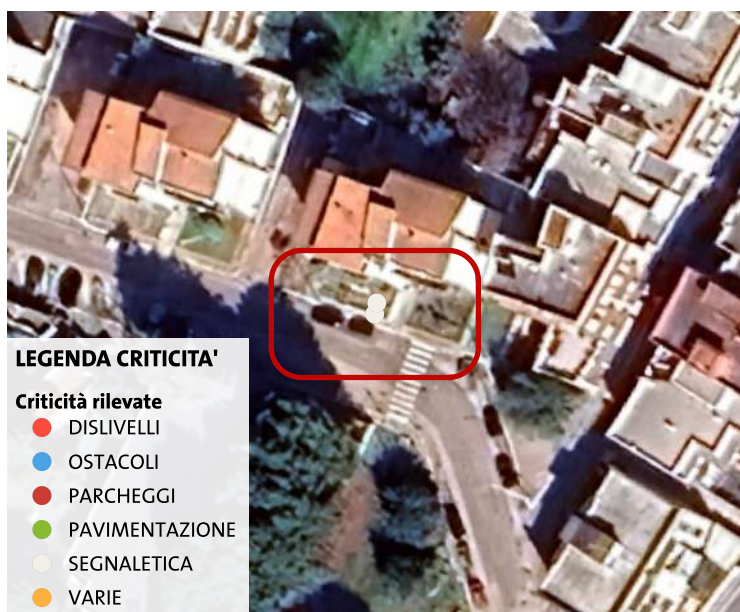
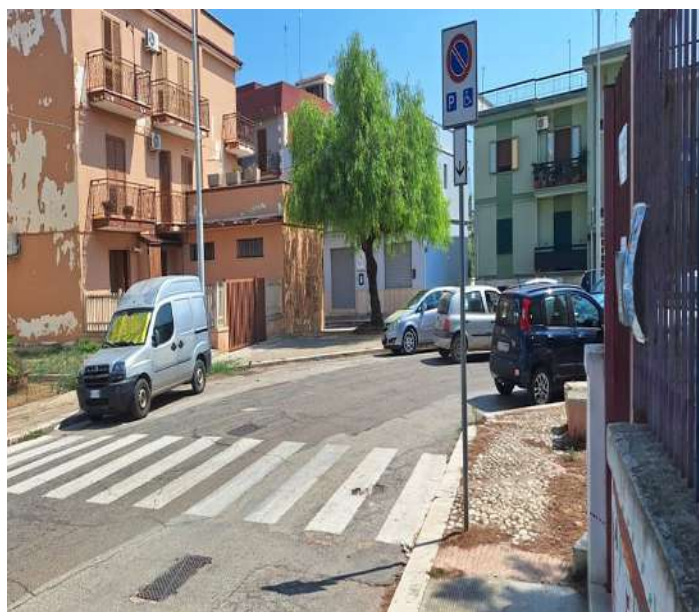
**Codice punto: 2162156**

Categoria: SEGNALETICA  
Assenza di segnaletica o segnaletica da ripristinare

Gli attraversamenti pedonali sono evidenziati sulla carreggiata mediante zebre con strisce bianche parallele alla direzione di marcia dei veicoli, di lunghezza non inferiore a 2,50 m, sulle strade locali e su quelle urbane di quartiere, e a 4 m, sulle altre strade; la larghezza delle strisce e degli intervalli è di 50 cm. Nelle strade ad alto volume di traffico gli attraversamenti pedonali devono essere illuminati nelle ore notturne o di scarsa visibilità. Il fondo stradale, in prossimità dell'attraversamento pedonale, potrà essere differenziato mediante rugosità poste su manto stradale al fine di segnalare la necessità di moderare la velocità. Dovrà essere garantita la continuità con i marciapiedi attraverso rampe di raccordo a norma.

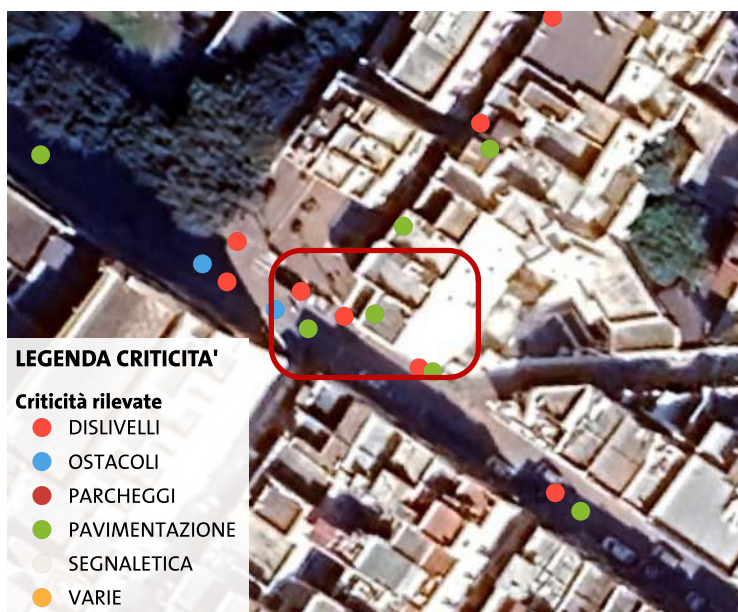
Categoria: PAVIMENTAZIONE  
Presenza di marciapiedi di dimensioni trasversali non adeguate al passaggio degli utenti.

Realizzazione a fianco del percorso esistente, di una nuova pavimentazione pedonale, identica alla preesistente, aumentando la larghezza complessiva del percorso. Per consentirne l'uso da parte di persone in carrozzina, la larghezza minima dovrà essere di cm. 90/120. La superficie calpestabile sarà compatta ed omogenea. Le fugature prive di risalti e non superiori a cm. 0,5. La pendenza trasversale nel suo complesso non dovrà superare l'1%. Rimozione di cordoli esistenti e creazione di nuova porzione di marciapiede, analoga all'esistente, al fine di ottenere una dimensione idonea.

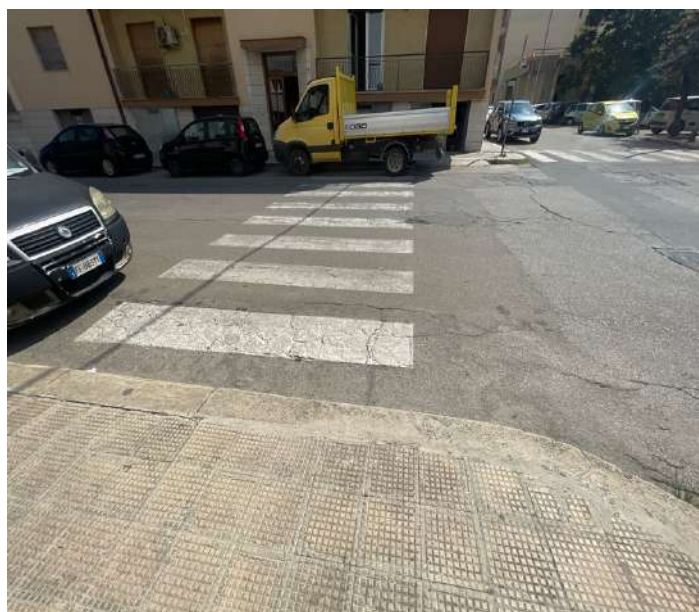
Categoria: DISLIVELLI  
Rampa assente

Raccordo del percorso attraverso la creazione, con asporto/riporto di materiale, di rampa di lunghezza sufficiente ad ottenere una pendenza non superiore al 5% e di larghezza di almeno cm 100. Quando la differenza di quota fra i due piani (pedonale e carrabile) è maggiore di cm 20, si suggerisce di corredarla con cordolo battiruota o elemento di medesima risposta funzionale, nonché di corrimano, su almeno uno dei lati, visivamente percepibile alle persone ipovedenti. Si preferisce l'utilizzo di rampe realizzate mediante blocchi prefabbricati. Demolizione di porzione di marciapiede utile all'inserimento della rampa (in opera o prefabbrica)

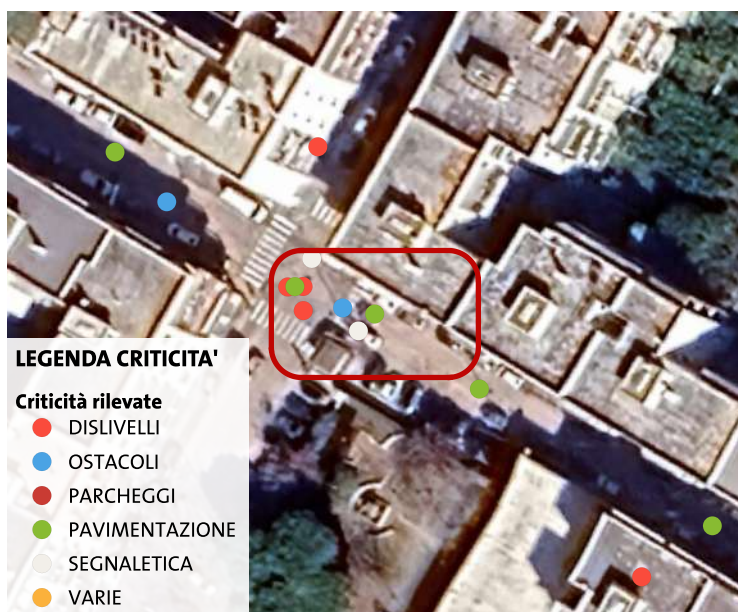
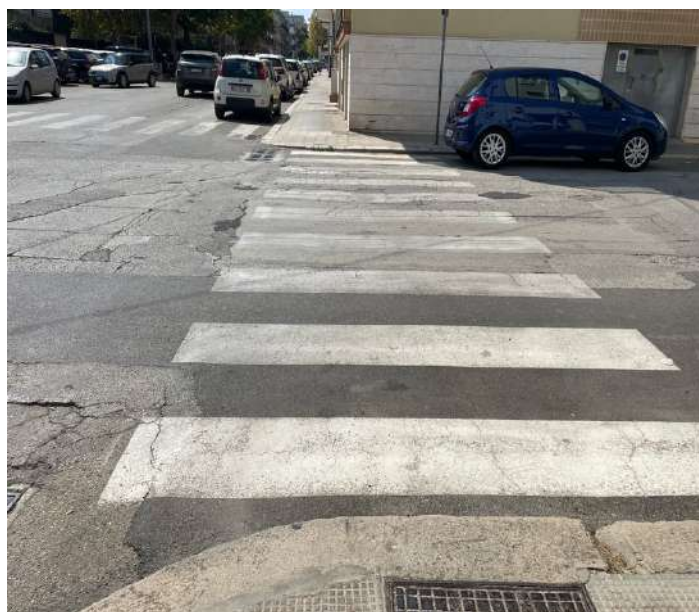
Categoria: PAVIMENTAZIONE  
Presenza di sconnessioni, buche isolate, deformazioni della pavimentazione esistente, assenza di porzioni di essa.

Adeguamento della pavimentazione dissestata tramite scarifica e rifacimento del tappetino d'usura/colato o di parte di essa, con finitura tale da rendere il piano di calpestio perfettamente complanare e raccordato adeguatamente alla pavimentazione esistente. Fresatura del tratto di pavimentazione ammalorata per lo spessore complessivo, pulitura dell'area. Spruzzatura del primer (emulsione bituminosa acida) su fondo e bordi. Distribuzione del conglomerato bituminoso. Compattazione con piastra vibrante.

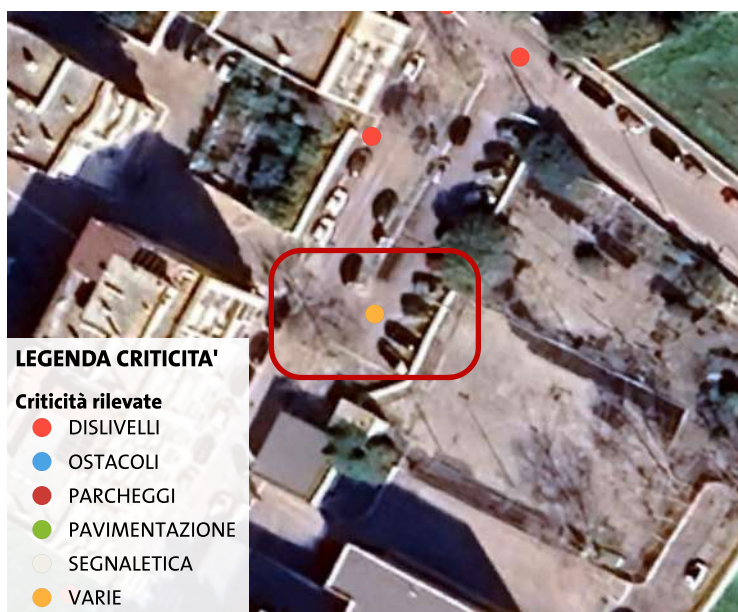
Categoria: VARIE  
Presenza di marciapiedi di dimensioni trasversali non adeguate al passaggio degli utenti.

Realizzazione a fianco del percorso esistente, di una nuova pavimentazione pedonale, identica alla preesistente, aumentando la larghezza complessiva del percorso. Per consentirne l'uso da parte di persone in carrozzina, la larghezza minima dovrà essere di cm. 90/120. La superficie calpestabile sarà compatta ed omogenea. Le fugature prive di risalti e non superiori a cm. 0,5. La pendenza trasversale nel suo complesso non dovrà superare l'1%. Rimozione di cordoli esistenti e creazione di nuova porzione di marciapiede, analoga all'esistente, al fine di ottenere una dimensione idonea.

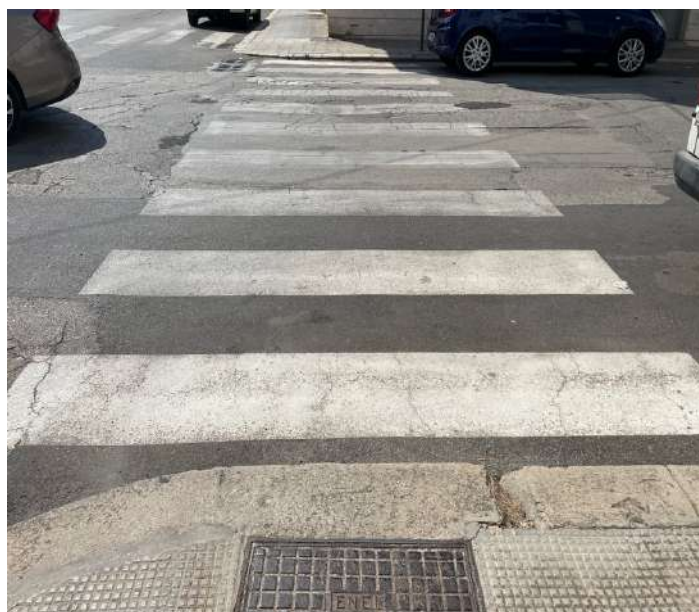
Categoria: DISLIVELLI  
Rampa assente

Raccordo del percorso attraverso la creazione, con asporto/riporto di materiale, di rampa di lunghezza sufficiente ad ottenere una pendenza non superiore al 5% e di larghezza di almeno cm 100. Quando la differenza di quota fra i due piani (pedonale e carrabile) è maggiore di cm 20, si suggerisce di corredarla con cordolo battiruota o elemento di medesima risposta funzionale, nonché di corrimano, su almeno uno dei lati, visivamente percepibile alle persone ipovedenti. Si preferisce l'utilizzo di rampe realizzate mediante blocchi prefabbricati. Demolizione di porzione di marciapiede utile all'inserimento della rampa (in opera o prefabbrica)

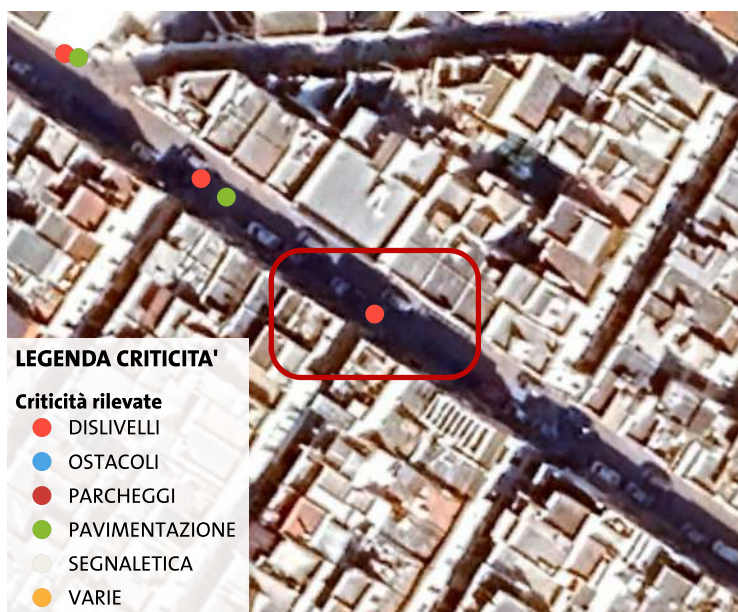
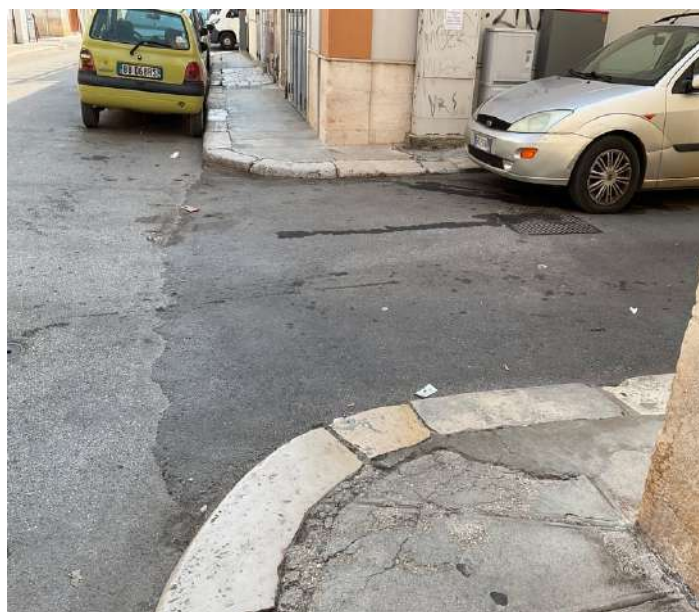
Categoria: DISLIVELLI  
Rampa assente

Raccordo del percorso attraverso la creazione, con asporto/riporto di materiale, di rampa di lunghezza sufficiente ad ottenere una pendenza non superiore al 5% e di larghezza di almeno cm 100. Quando la differenza di quota fra i due piani (pedonale e carrabile) è maggiore di cm 20, si suggerisce di corredarla con cordolo battiruota o elemento di medesima risposta funzionale, nonché di corrimano, su almeno uno dei lati, visivamente percepibile alle persone ipovedenti. Si preferisce l'utilizzo di rampe realizzate mediante blocchi prefabbricati. Demolizione di porzione di marciapiede utile all'inserimento della rampa (in opera o prefabbrica)

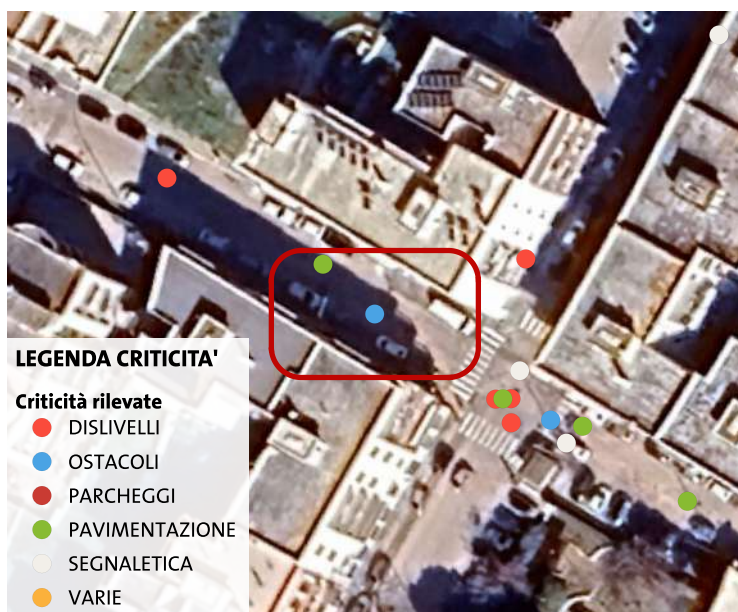
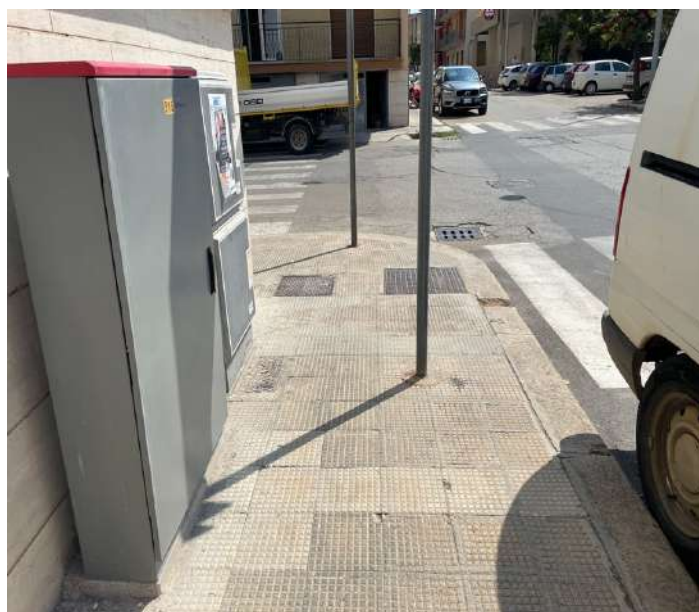
Categoria: OSTACOLI  
Presenza di ostacoli che riducono lo spazio di  
camminamento

Eliminare o ricollocare l'ostacolo verso il margine esterno o interno, qualora possibile, del percorso pedonale in modo da non costituire intralcio per gli utenti. Gli ostacoli possono essere di diverso tipo e dimensione, dal semplice cestino al palo di pubblica illuminazione

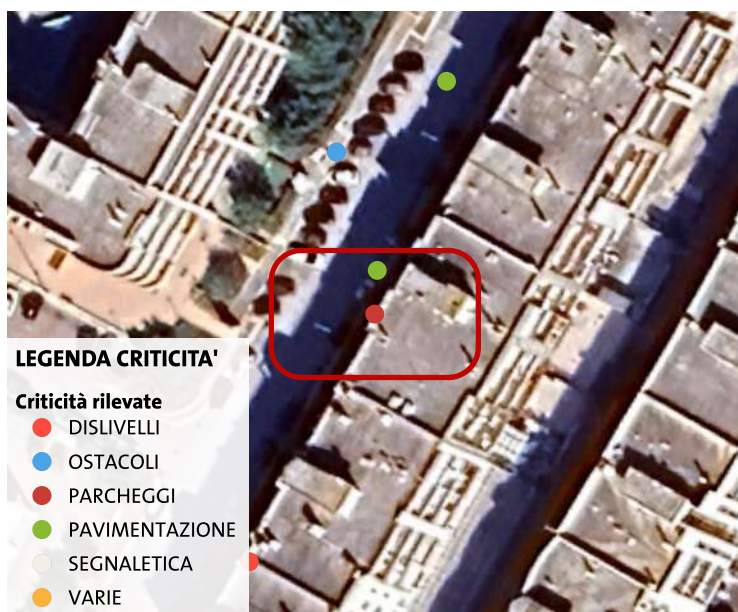
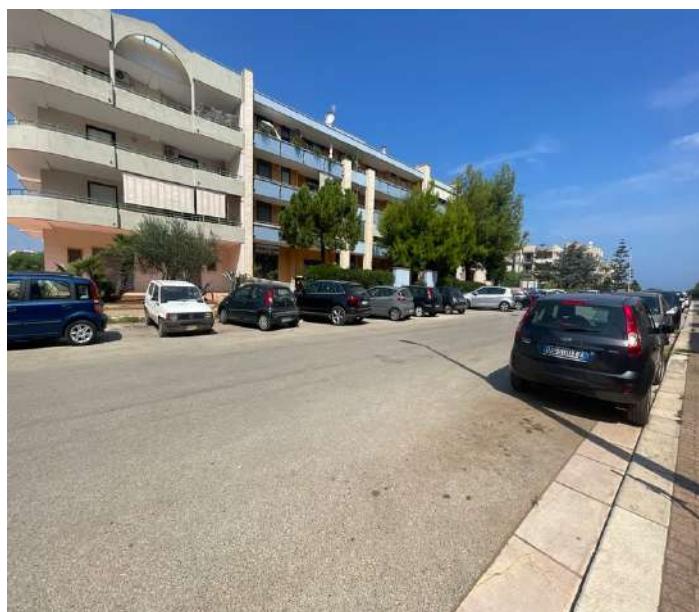
Categoria: PARCHEGGI  
Scarsa o inesistente dotazione di parcheggi riservati ai disabili.

Si considera accessibile un parcheggio complanare alle aree pedonali o a esse collegato tramite rampe. Nelle aree di parcheggio devono comunque essere previsti, nella misura minima di 1 ogni 50 o frazione di 50 posti auto. Per i posti riservati disposti parallelamente al senso di marcia, la lunghezza deve essere tale da consentire il passaggio di una persona su sedia a ruote tra un veicolo e l'altro. Il requisito si intende soddisfatto se la lunghezza del posto auto non è inferiore a 6 m; in tal caso la larghezza del posto auto riservato non eccede quella di un posto auto ordinario. A proposito dei parcheggi riservati è opportuno ricordare che il posto deve essere accessibile, per cui – ove il parcheggio non sia complanare e non sia presente a distanza ragionevole uno scivolo (pedonale o passo carraio) – bisogna provvedere la realizzazione di opportuno scivolo di raccordo. Per i posti riservati disposti parallelamente al senso di marcia, la lunghezza deve essere tale da consentire il passaggio di una persona su sedia a ruote tra un veicolo e l'altro. Il requisito si intende soddisfatto se la lunghezza del posto auto non è inferiore a 6 m; in tal caso la larghezza del posto auto riservato non eccede quella di un posto auto ordinario.

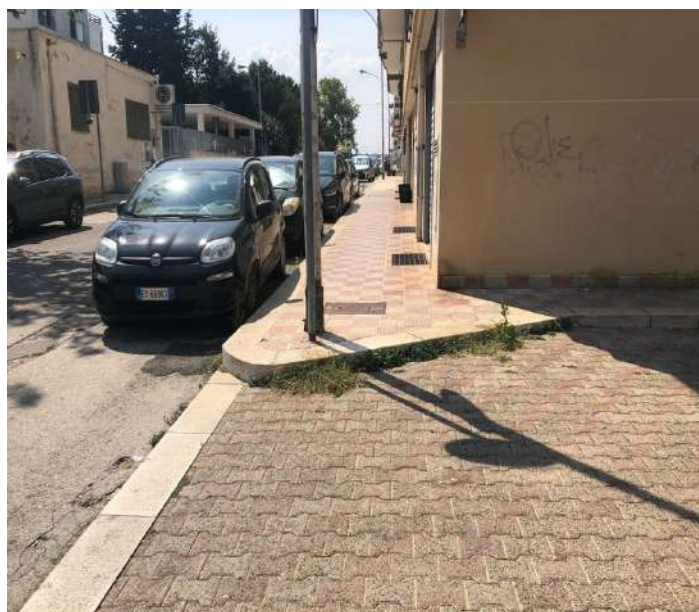
Localizzazione (coordinate WGS84):  
17.091482637018487, 41.05545973150441  
Zona Omogenea: 3- Area di completamento

Categoria: DISLIVELLI  
Rampa assente

Raccordo del percorso attraverso la creazione, con asporto/riporto di materiale, di rampa di lunghezza sufficiente ad ottenere una pendenza non superiore al 5% e di larghezza di almeno cm 100. Quando la differenza di quota fra i due piani (pedonale e carrabile) è maggiore di cm 20, si suggerisce di corredarla con cordolo battiruota o elemento di medesima risposta funzionale, nonché di corrimano, su almeno uno dei lati, visivamente percepibile alle persone ipovedenti. Si preferisce l'utilizzo di rampe realizzate mediante blocchi prefabbricati. Demolizione di porzione di marciapiede utile all'inserimento della rampa (in opera o prefabbrica)

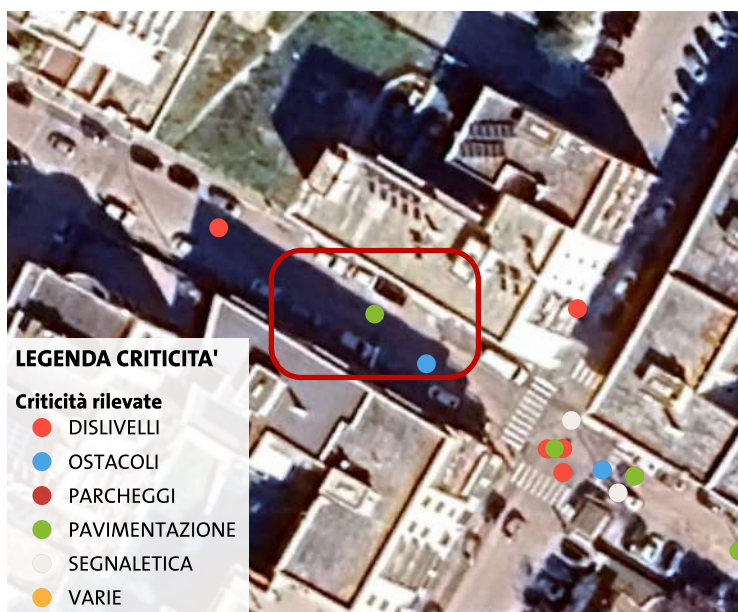
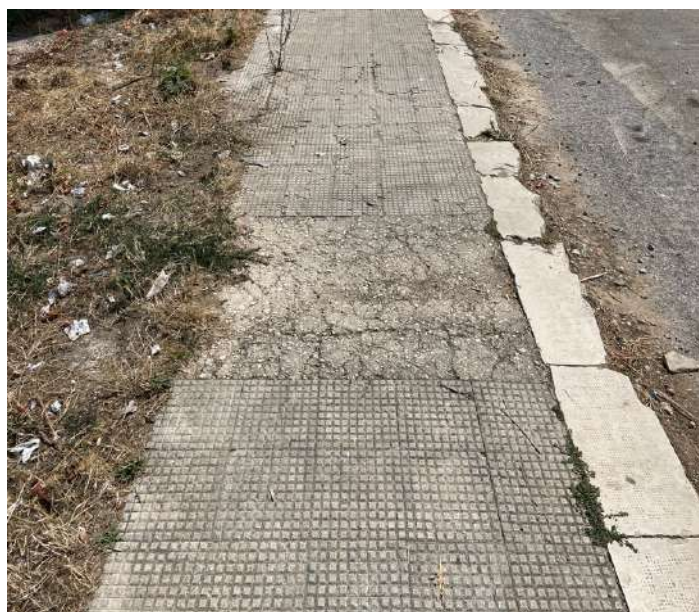
Localizzazione (coordinate WGS84):  
17.083458667034648, 41.06103374980776  
Zona Omogenea: 3- Area di completamento

Categoria: PAVIMENTAZIONE  
Presenza di sconnessioni, buche isolate, deformazioni della pavimentazione esistente, assenza di porzioni di essa.

Adeguamento della pavimentazione dissestata tramite rimozione delle piastrelle ammalorate e sostituzione delle stesse fino a rendere il piano di calpestio complanare e raccordato adeguatamente alla pavimentazione esistente.  
Rimozione di porzione di pavimentazione esistente compreso il massetto di allettamento. Posa della pavimentazione su nuovo massetto sino ad ottenere un piano calpestabile complanare.

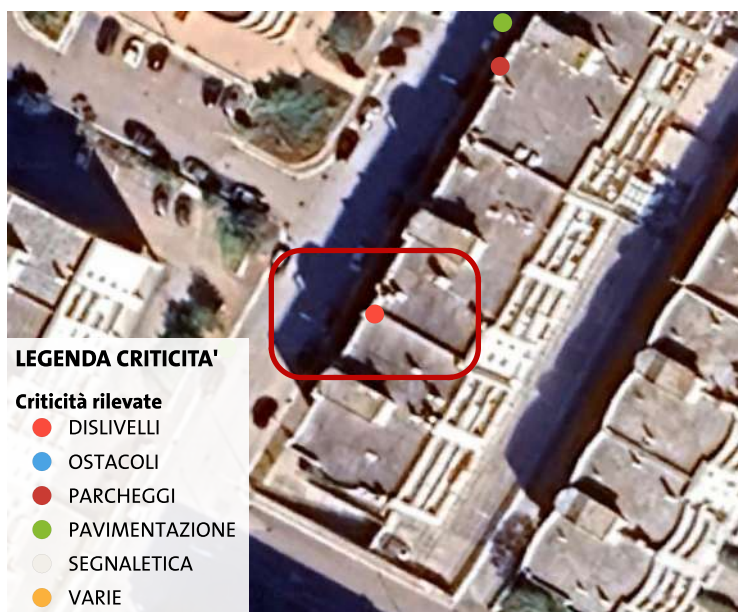
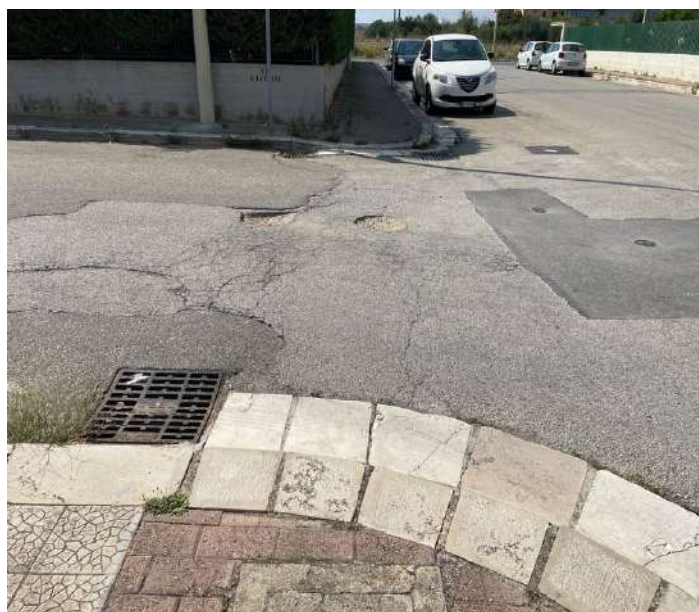
Localizzazione (coordinate WGS84):  
17.07510672763908, 41.06136117674319  
Zona Omogenea: 3- Area di completamento

Categoria: DISLIVELLI  
Rampa assente

Raccordo del percorso attraverso la creazione, con asporto/riporto di materiale, di rampa di lunghezza sufficiente ad ottenere una pendenza non superiore al 5% e di larghezza di almeno cm 100. Quando la differenza di quota fra i due piani (pedonale e carrabile) è maggiore di cm 20, si suggerisce di corredarla con cordolo battiruota o elemento di medesima risposta funzionale, nonché di corrimano, su almeno uno dei lati, visivamente percepibile alle persone ipovedenti. Si preferisce l'utilizzo di rampe realizzate mediante blocchi prefabbricati. Demolizione di porzione di marciapiede utile all'inserimento della rampa (in opera o prefabbrica).

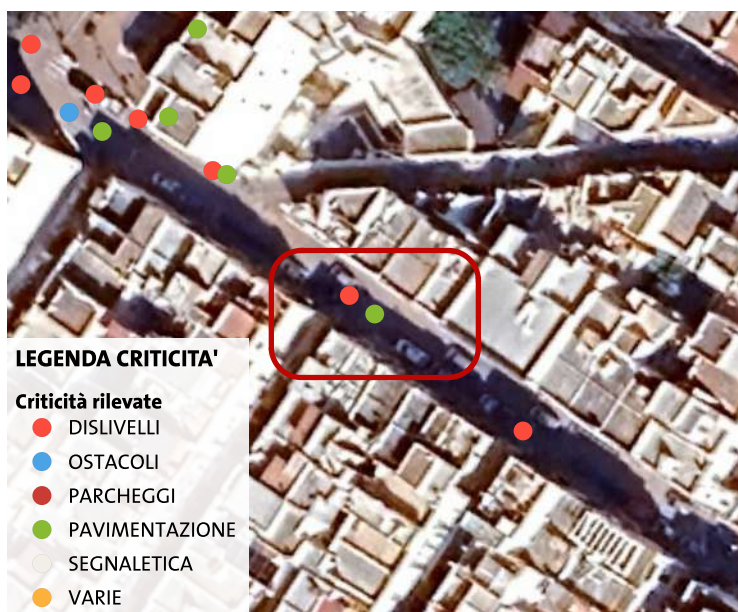
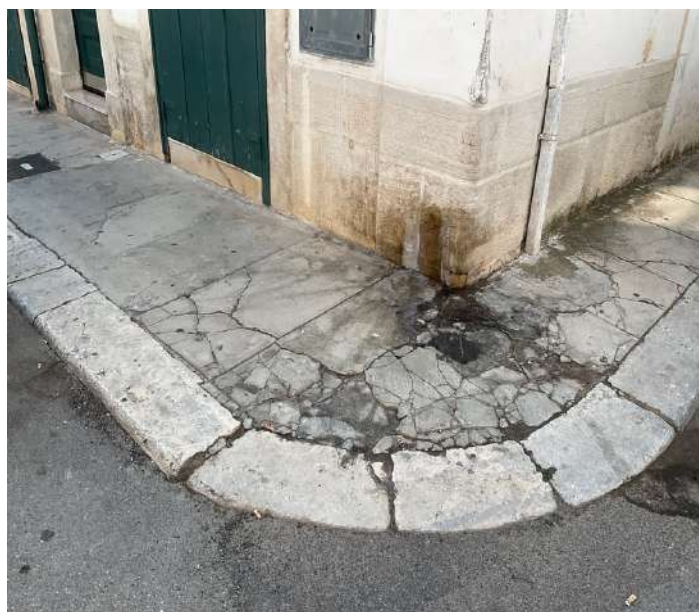
Localizzazione (coordinate WGS84):  
17.089166333857406, 41.057979498163235  
Zona Omogenea: 3- Area di completamento

Categoria: PAVIMENTAZIONE  
Presenza di sconnessioni, buche isolate, deformazioni della pavimentazione esistente, assenza di porzioni di essa.

Adeguamento della pavimentazione dissestata tramite demolizione e rifacimento della superficie calpestabile in cls, con finitura tale da rendere il piano di calpestio perfettamente complanare e raccordato adeguatamente alla pavimentazione esistente. Demolizione superficiale tramite scarifica della zona ammalorata, sino al raggiungimento di uno strato di calcestruzzo "sano", consistente e privo di contaminazioni. Idrolavaggio ad alta pressione. Applicazione di specifica malta a base polimero-cementizia, impermeabile, fibrorinforzata ed a rapido indurimento. Lisciatura manuale.

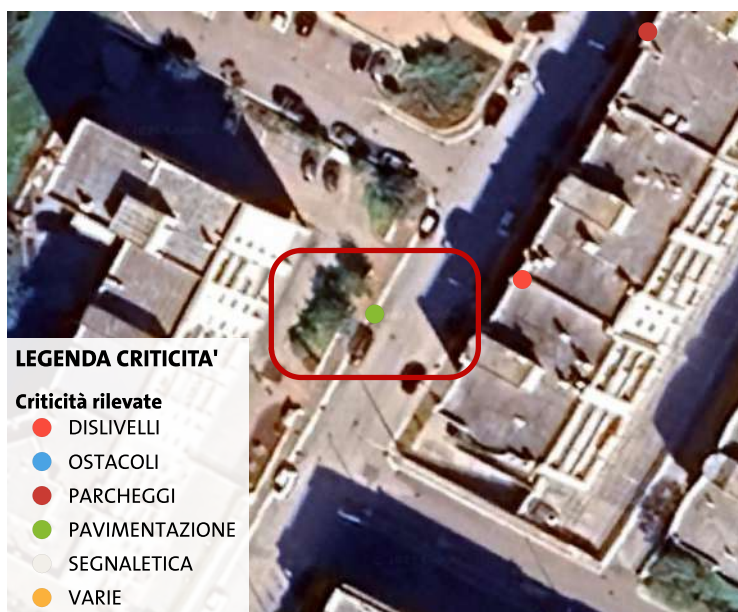
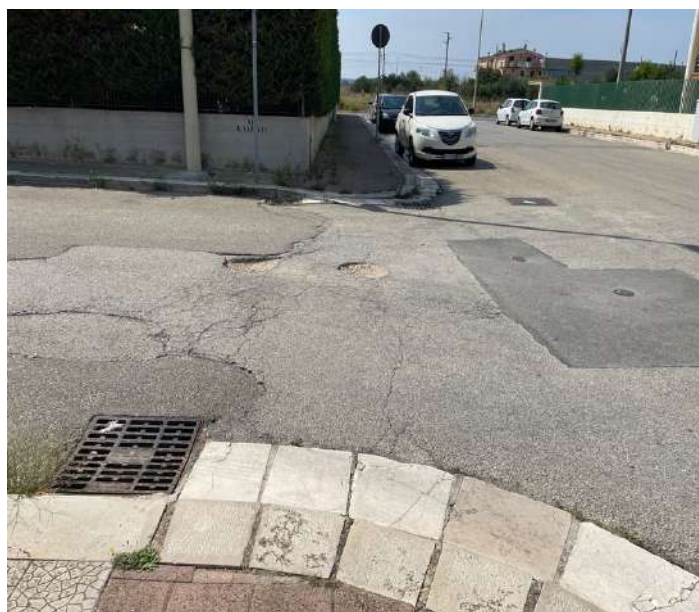
Localizzazione (coordinate WGS84):  
17.074872995396987, 41.06132420061371  
Zona Omogenea: 3- Area di completamento

Categoria: PAVIMENTAZIONE  
Presenza di sconnessioni, buche isolate,  
deformazioni della pavimentazione  
esistente, assenza di porzioni di essa.

Adeguamento della pavimentazione dissestata tramite scarifica e rifacimento del tappetino d'usura/colato o di parte di essa, con finitura tale da rendere il piano di calpestio perfettamente complanare e raccordato adeguatamente alla pavimentazione esistente. Fresatura del tratto di pavimentazione ammalorata per lo spessore complessivo, pulitura dell'area. Spruzzatura del primer (emulsione bituminosa acida) su fondo e bordi. Distribuzione del conglomerato bituminoso. Compattazione con piastra vibrante.

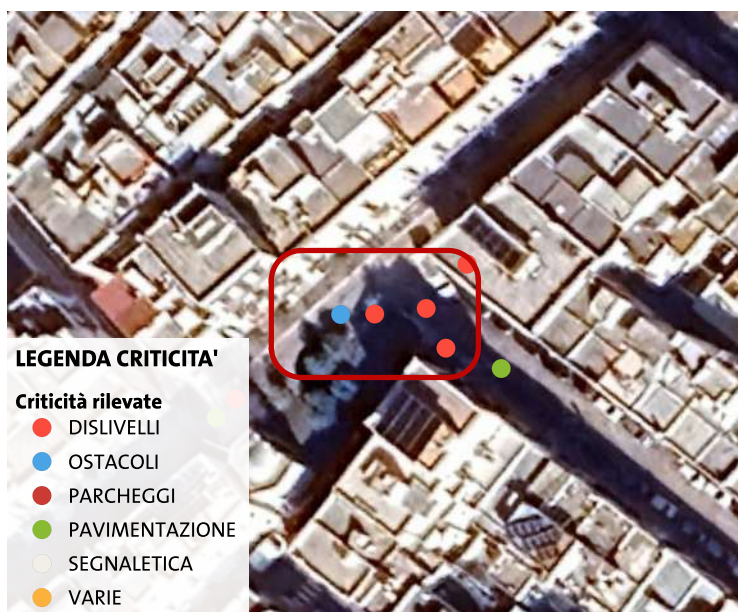
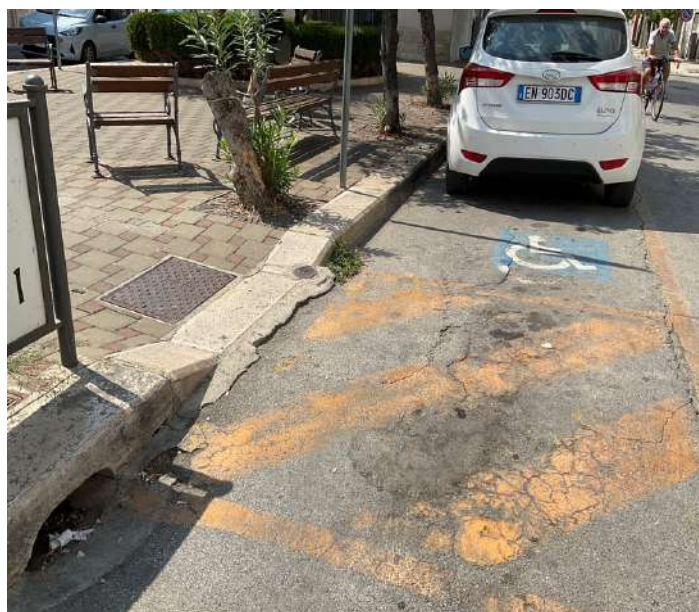
Localizzazione (coordinate WGS84):  
17.086788978602954, 41.05856265191605  
Zona Omogenea: 3- Area di completamento

Categoria: DISLIVELLI  
Rampa assente

Raccordo del percorso attraverso la creazione, con asporto/riporto di materiale, di rampa di lunghezza sufficiente ad ottenere una pendenza non superiore al 5% e di larghezza di almeno cm 100. Quando la differenza di quota fra i due piani (pedonale e carrabile) è maggiore di cm 20, si suggerisce di corredarla con cordolo battiruota o elemento di medesima risposta funzionale, nonché di corrimano, su almeno uno dei lati, visivamente percepibile alle persone ipovedenti. Si preferisce l'utilizzo di rampe realizzate mediante blocchi prefabbricati. Demolizione di porzione di marciapiede utile all'inserimento della rampa (in opera o prefabbrica)

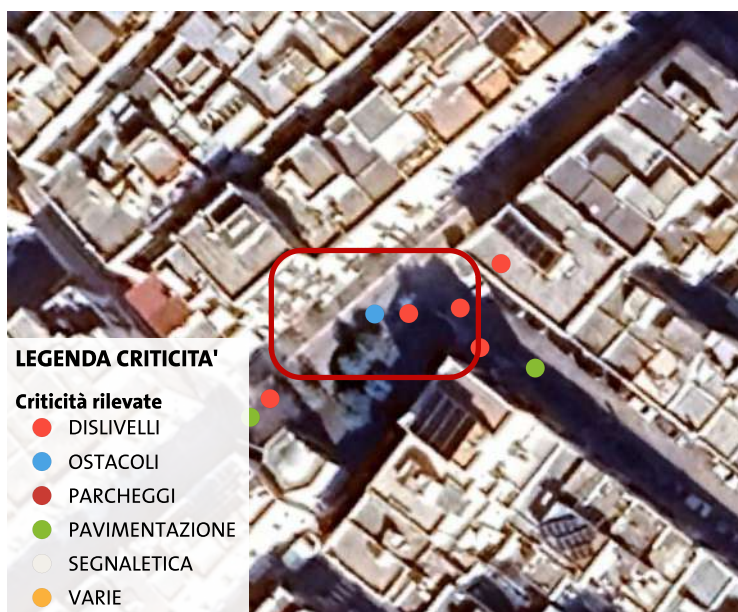
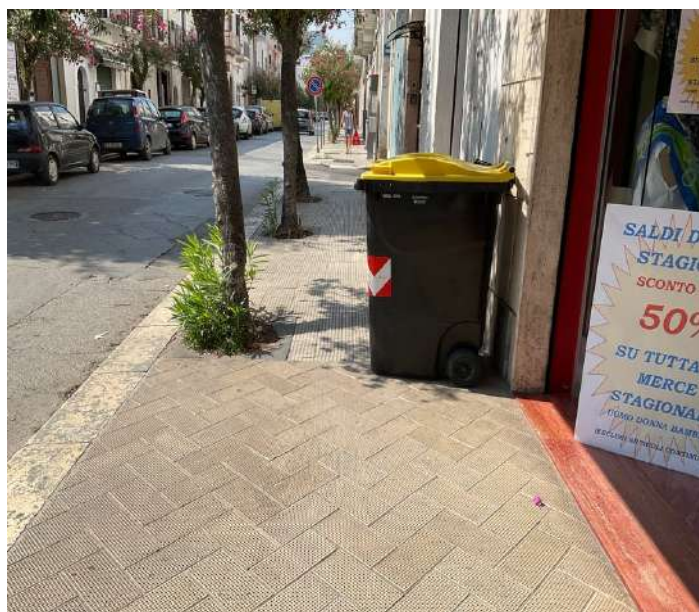
Localizzazione (coordinate WGS84):  
17.086735354546278, 41.05856306042779  
Zona Omogenea: 3- Area di completamento

Categoria: OSTACOLI  
Presenza di ostacoli che riducono lo spazio di  
camminamento

Eliminare o ricollocare l'ostacolo verso il margine esterno o interno, qualora possibile, del percorso pedonale in modo da non costituire intralcio per gli utenti. Gli ostacoli possono essere di diverso tipo e dimensione, dal semplice cestino al palo di pubblica illuminazione
