Comune di  
**MOLA DI BARI**  
Città Metropolitana di Bari

# PIANO PER L'ELIMINAZIONE DELLE BARRIERE ARCHITETTONICHE

ELAB.  
**ALL.1**

**SCHEDE AMBITO URBANO**

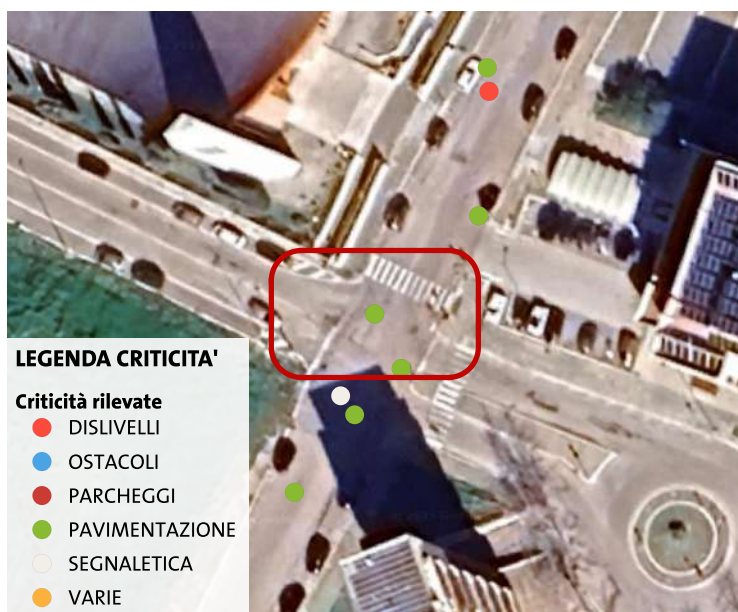
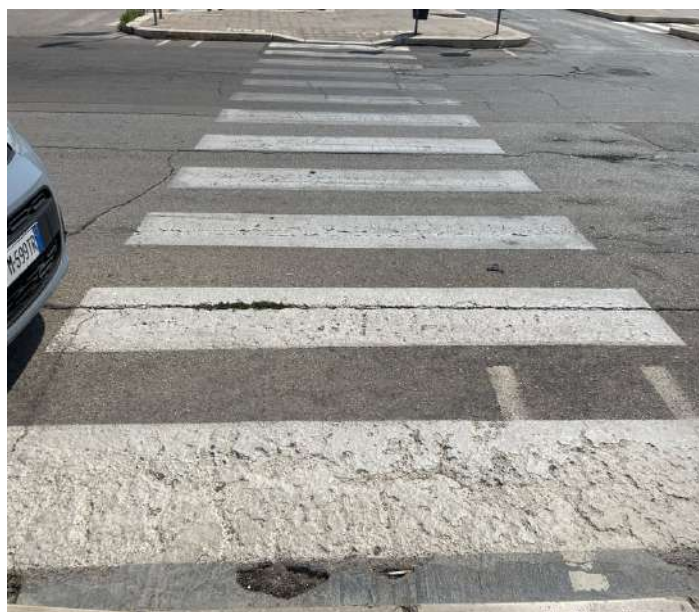
Localizzazione (coordinate WGS84):  
17.080644764887296, 41.06052797700903  
Zona Omogenea: 3- Area di completamento

Categoria: PAVIMENTAZIONE  
Presenza di sconnessioni, buche isolate, deformazioni della pavimentazione esistente, assenza di porzioni di essa.

Adeguamento della pavimentazione dissestata tramite scarifica e rifacimento del tappetino d'usura/colato o di parte di essa, con finitura tale da rendere il piano di calpestio perfettamente complanare e raccordato adeguatamente alla pavimentazione esistente. Fresatura del tratto di pavimentazione ammalorata per lo spessore complessivo, pulitura dell'area. Spruzzatura del primer (emulsione bituminosa acida) su fondo e bordi. Distribuzione del conglomerato bituminoso. Compattazione con piastra vibrante.

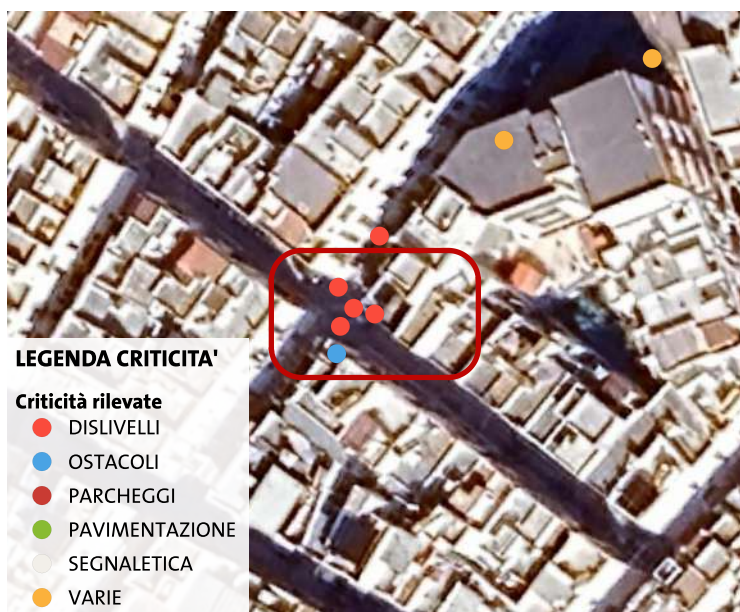
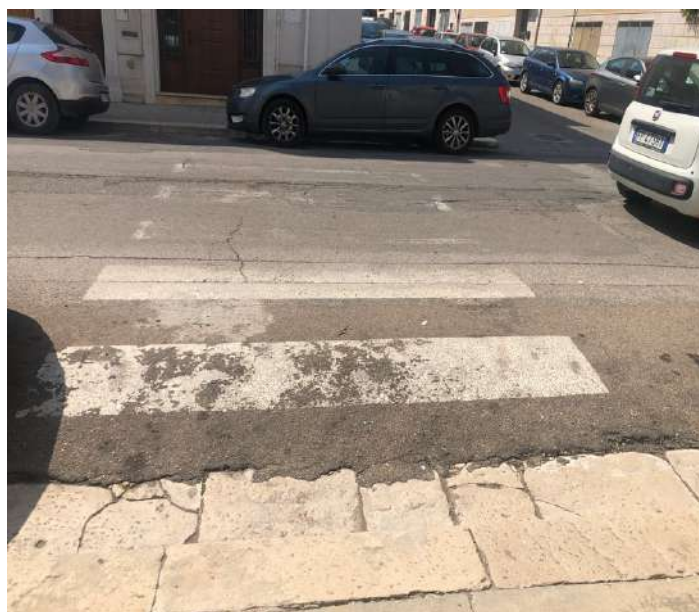
Localizzazione (coordinate WGS84):  
17.092086292473027, 41.05832084781946  
Zona Omogenea: 3- Area di completamento

Categoria: DISLIVELLI  
Rampa assente

Raccordo del percorso attraverso la creazione, con asporto/riporto di materiale, di rampa di lunghezza sufficiente ad ottenere una pendenza non superiore al 5% e di larghezza di almeno cm 100. Quando la differenza di quota fra i due piani (pedonale e carrabile) è maggiore di cm 20, si suggerisce di corredarla con cordolo battiruota o elemento di medesima risposta funzionale, nonché di corrimano, su almeno uno dei lati, visivamente percepibile alle persone ipovedenti. Si preferisce l'utilizzo di rampe realizzate mediante blocchi prefabbricati. Demolizione di porzione di marciapiede utile all'inserimento della rampa (in opera o prefabbrica)

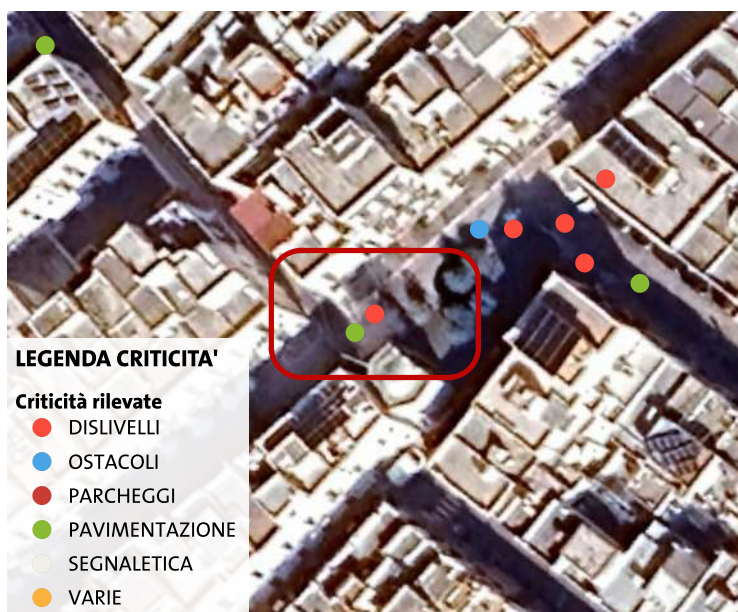
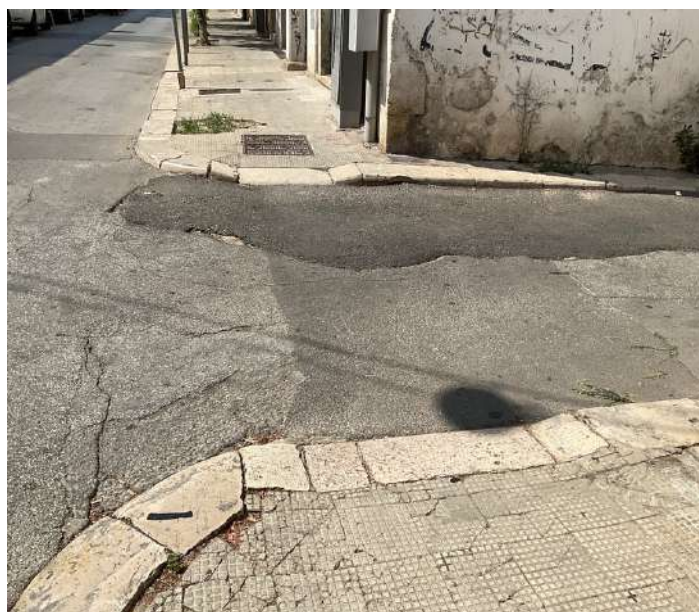
Localizzazione (coordinate WGS84):  
17.086567421372024, 41.058465142893624  
Zona Omogenea: 3- Area di completamento

Categoria: DISLIVELLI  
Rampa assente

Raccordo del percorso attraverso la creazione, con asporto/riporto di materiale, di rampa di lunghezza sufficiente ad ottenere una pendenza non superiore al 5% e di larghezza di almeno cm 100. Quando la differenza di quota fra i due piani (pedonale e carrabile) è maggiore di cm 20, si suggerisce di corredarla con cordolo battiruota o elemento di medesima risposta funzionale, nonché di corrimano, su almeno uno dei lati, visivamente percepibile alle persone ipovedenti. Si preferisce l'utilizzo di rampe realizzate mediante blocchi prefabbricati. Demolizione di porzione di marciapiede utile all'inserimento della rampa (in opera o prefabbrica)

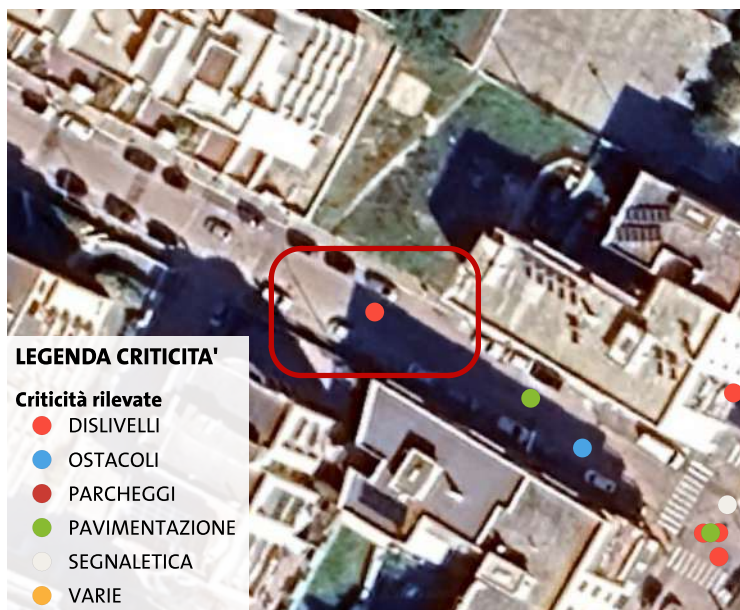
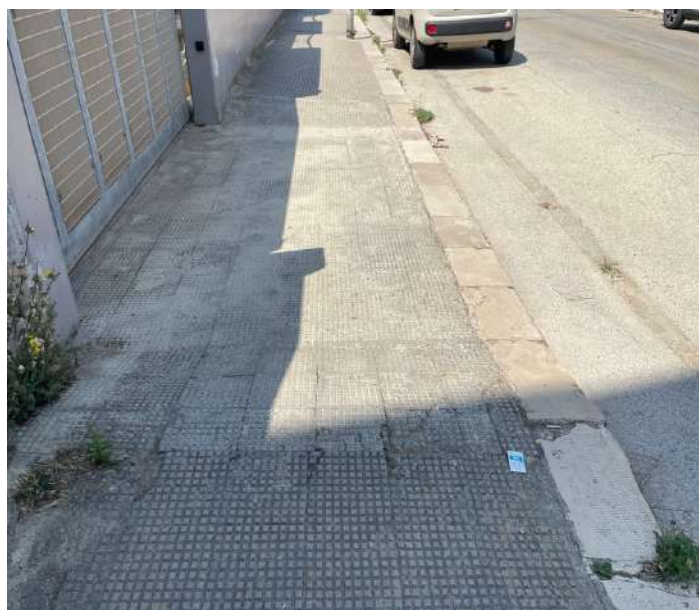
Localizzazione (coordinate WGS84):  
17.083216281878407, 41.06114095421992  
Zona Omogenea: 3- Area di completamento

Categoria: DISLIVELLI  
Rampa assente

Raccordo del percorso attraverso la creazione, con asporto/riporto di materiale, di rampa di lunghezza sufficiente ad ottenere una pendenza non superiore al 5% e di larghezza di almeno cm 100. Quando la differenza di quota fra i due piani (pedonale e carrabile) è maggiore di cm 20, si suggerisce di corredarla con cordolo battiruota o elemento di medesima risposta funzionale, nonché di corrimano, su almeno uno dei lati, visivamente percepibile alle persone ipovedenti. Si preferisce l'utilizzo di rampe realizzate mediante blocchi prefabbricati. Demolizione di porzione di marciapiede utile all'inserimento della rampa (in opera o prefabbrica)

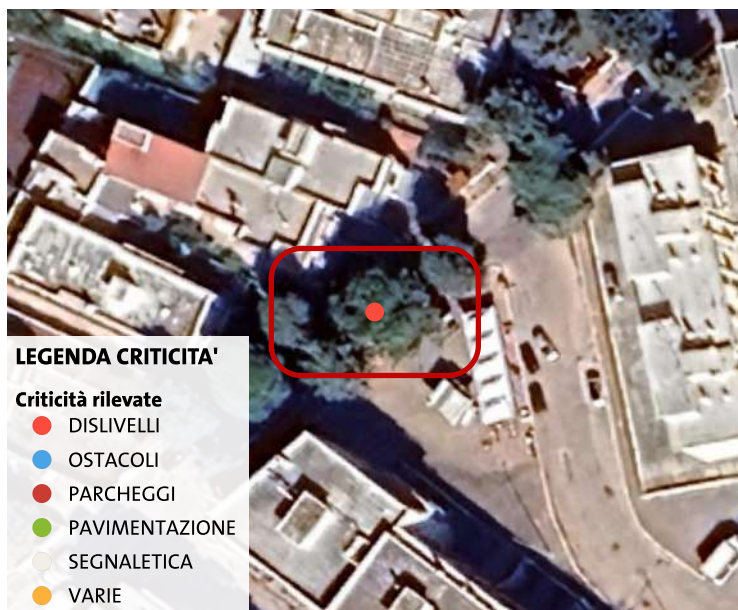
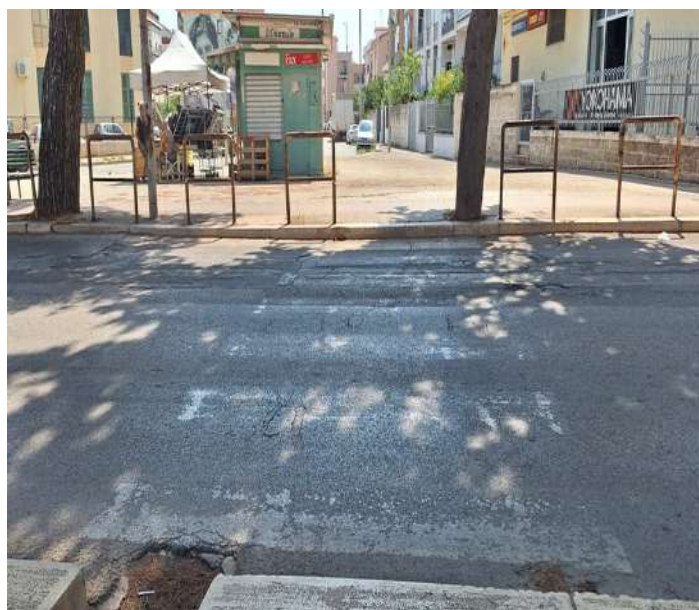
Localizzazione (coordinate WGS84):  
17.07997, 41.0544348  
Zona Omogenea: 3- Area di completamento

Categoria: DISLIVELLI  
Assenza di segnaletica o segnaletica da  
ripristinare e assenza di rampe

Gli attraversamenti pedonali sono evidenziati sulla carreggiata mediante zebrastrature con strisce bianche parallele alla direzione di marcia dei veicoli, di lunghezza non inferiore a 2,50 m, sulle strade locali e su quelle urbane di quartiere, e a 4 m, sulle altre strade; la larghezza delle strisce e degli intervalli è di 50 cm. Raccordo del percorso attraverso la creazione, con asporto/riporto di materiale, di rampa di lunghezza sufficiente ad ottenere una pendenza non superiore al 5% e di larghezza di almeno cm 100.

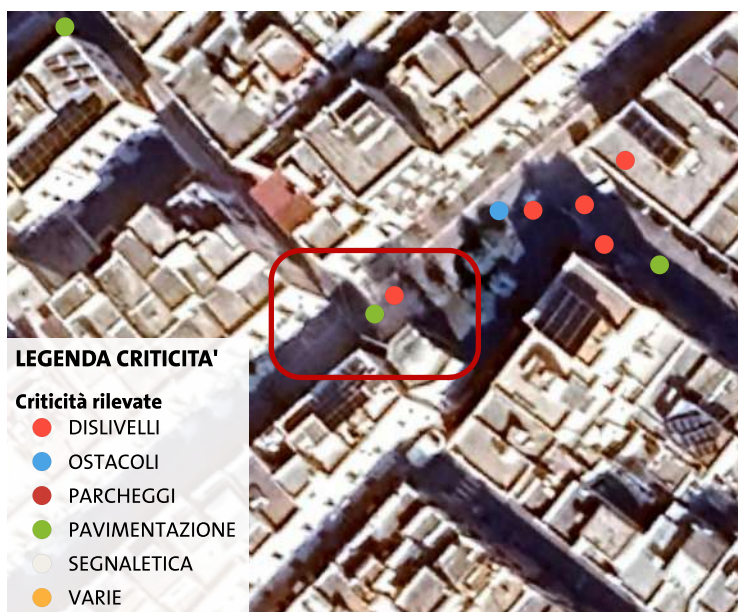
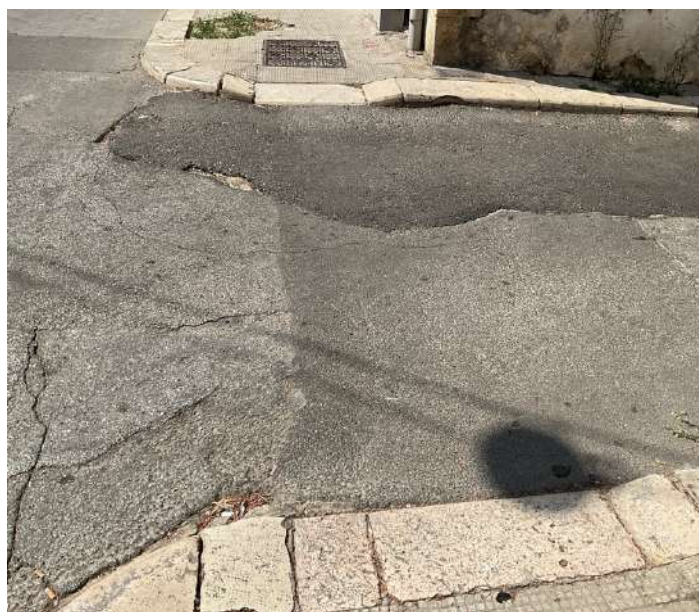
Localizzazione (coordinate WGS84):  
17.086535769148355, 41.05844358592924  
Zona Omogenea: 3- Area di completamento

Categoria: PAVIMENTAZIONE  
Presenza di sconnessioni, buche isolate, deformazioni della pavimentazione esistente, assenza di porzioni di essa.

Adeguamento della pavimentazione dissestata tramite scarifica e rifacimento del tappetino d'usura/colato o di parte di essa, con finitura tale da rendere il piano di calpestio perfettamente complanare e raccordato adeguatamente alla pavimentazione esistente. Fresatura del tratto di pavimentazione ammalorata per lo spessore complessivo, pulitura dell'area. Spruzzatura del primer (emulsione bituminosa acida) su fondo e bordi. Distribuzione del conglomerato bituminoso. Compattazione con piastra vibrante.

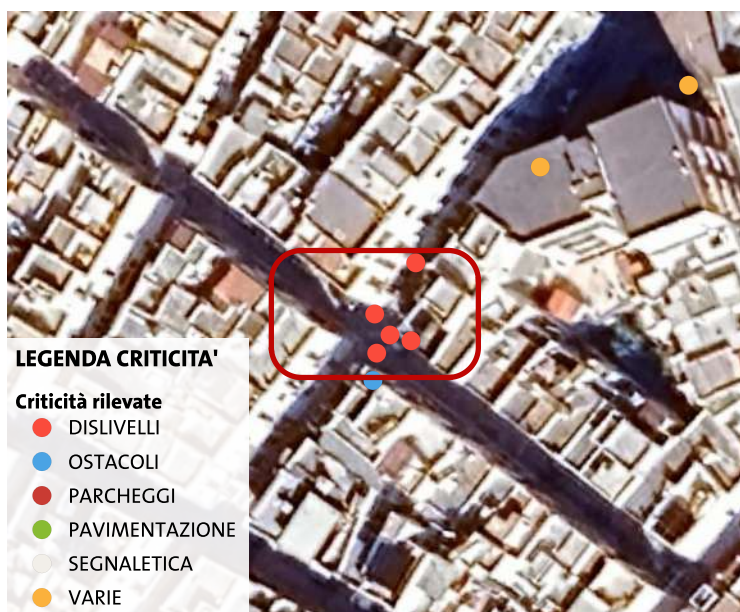
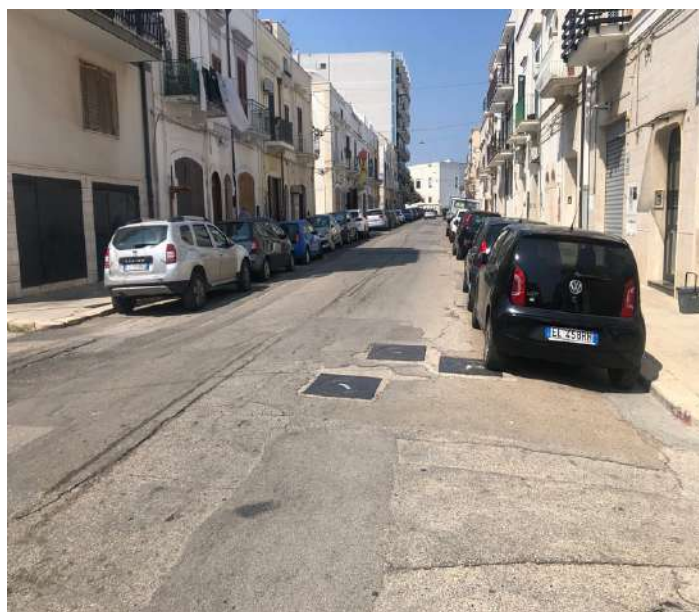
Localizzazione (coordinate WGS84):  
17.092030131178404, 41.0583538136861  
Zona Omogenea: 3- Area di completamento

Categoria: DISLIVELLI  
Assenza di segnaletica o segnaletica da ripristinare e assenza di rampe

Gli attraversamenti pedonali sono evidenziati sulla carreggiata mediante zebrastrature con strisce bianche parallele alla direzione di marcia dei veicoli, di lunghezza non inferiore a 2,50 m, sulle strade locali e su quelle urbane di quartiere, e a 4 m, sulle altre strade; la larghezza delle strisce e degli intervalli è di 50 cm. Raccordo del percorso attraverso la creazione, con asporto/riporto di materiale, di rampa di lunghezza sufficiente ad ottenere una pendenza non superiore al 5% e di larghezza di almeno cm 100.

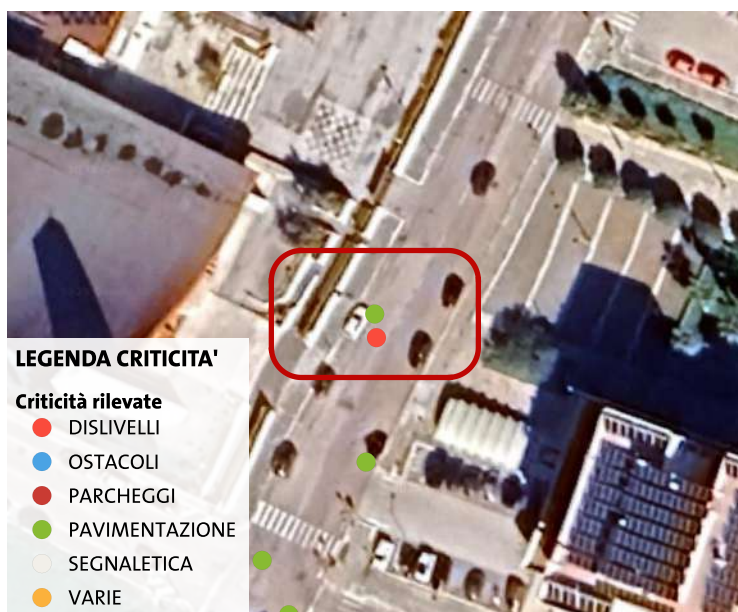
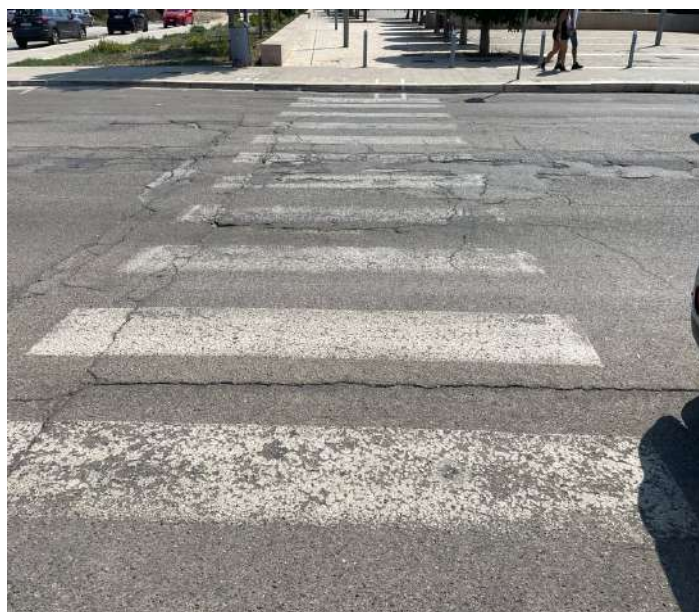
Localizzazione (coordinate WGS84):  
17.08083124581836, 41.06081829851294  
Zona Omogenea: 3- Area di completamento

Categoria: PAVIMENTAZIONE  
Presenza di sconnessioni, buche isolate, deformazioni della pavimentazione esistente, assenza di porzioni di essa.

Adeguamento della pavimentazione dissestata tramite scarifica e rifacimento del tappetino d'usura/colato o di parte di essa, con finitura tale da rendere il piano di calpestio perfettamente complanare e raccordato adeguatamente alla pavimentazione esistente. Fresatura del tratto di pavimentazione ammalorata per lo spessore complessivo, pulitura dell'area. Spruzzatura del primer (emulsione bituminosa acida) su fondo e bordi. Distribuzione del conglomerato bituminoso. Compattazione con piastra vibrante.

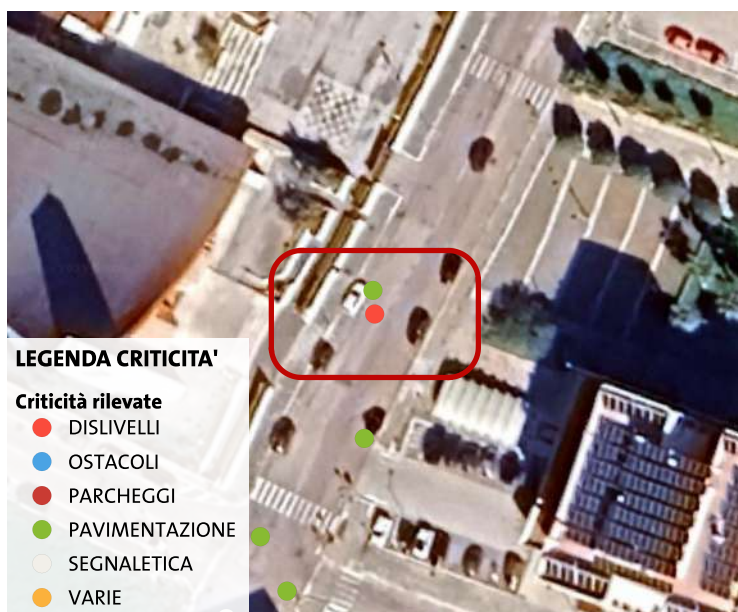
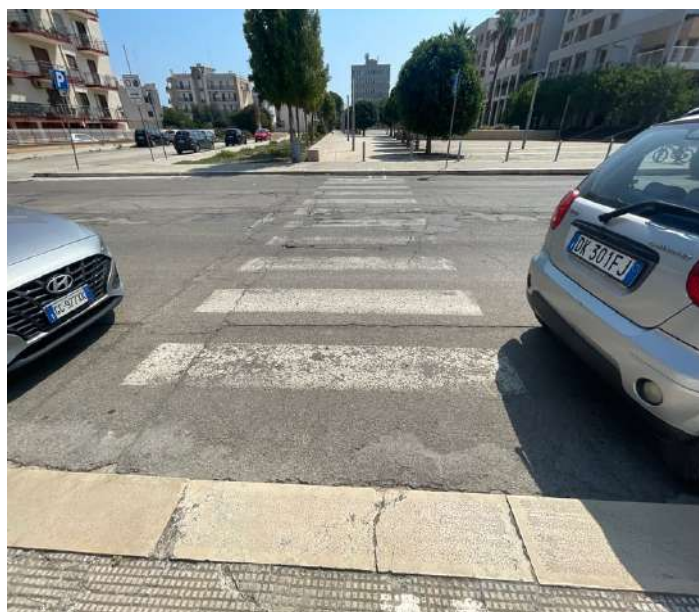
Localizzazione (coordinate WGS84):  
17.080833145866052, 41.06079006828904  
Zona Omogenea: 3- Area di completamento

Categoria: DISLIVELLI  
Rampa assente

Raccordo del percorso attraverso la creazione, con asporto/riporto di materiale, di rampa di lunghezza sufficiente ad ottenere una pendenza non superiore al 5% e di larghezza di almeno cm 100. Quando la differenza di quota fra i due piani (pedonale e carrabile) è maggiore di cm 20, si suggerisce di corredarla con cordolo battiruota o elemento di medesima risposta funzionale, nonché di corrimano, su almeno uno dei lati, visivamente percepibile alle persone ipovedenti. Si preferisce l'utilizzo di rampe realizzate mediante blocchi prefabbricati. Demolizione di porzione di marciapiede utile all'inserimento della rampa (in opera o prefabbrica)

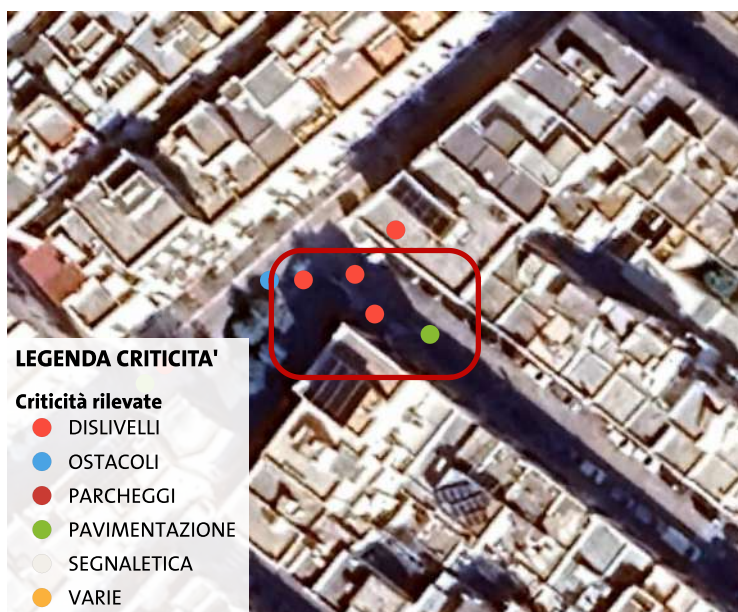
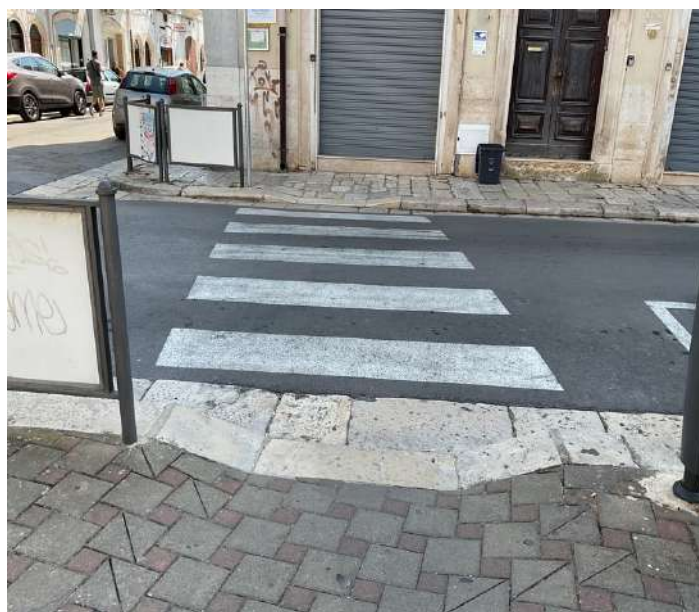
Localizzazione (coordinate WGS84):  
17.086899841248027, 41.05851992929652  
Zona Omogenea: 3- Area di completamento

Categoria: DISLIVELLI  
Rampa assente

Raccordo del percorso attraverso la creazione, con asporto/riporto di materiale, di rampa di lunghezza sufficiente ad ottenere una pendenza non superiore al 5% e di larghezza di almeno cm 100. Quando la differenza di quota fra i due piani (pedonale e carrabile) è maggiore di cm 20, si suggerisce di corredarla con cordolo battiruota o elemento di medesima risposta funzionale, nonché di corrimano, su almeno uno dei lati, visivamente percepibile alle persone ipovedenti. Si preferisce l'utilizzo di rampe realizzate mediante blocchi prefabbricati. Demolizione di porzione di marciapiede utile all'inserimento della rampa (in opera o prefabbrica)

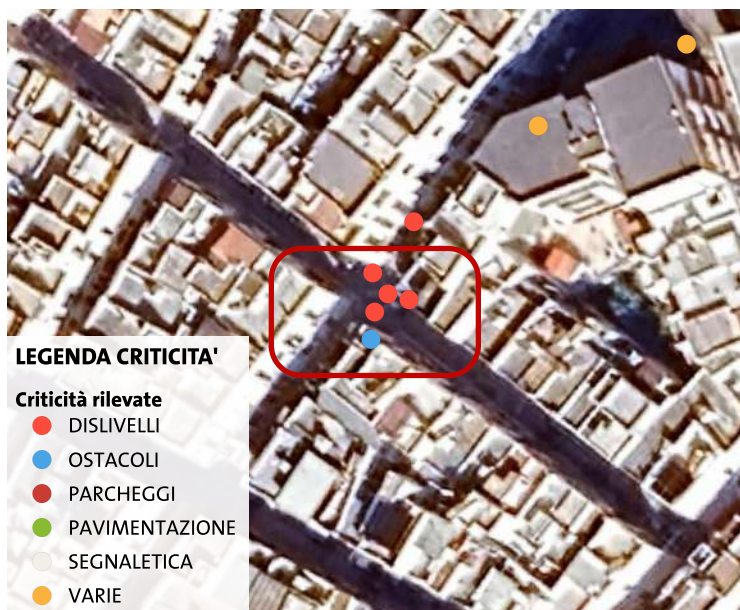
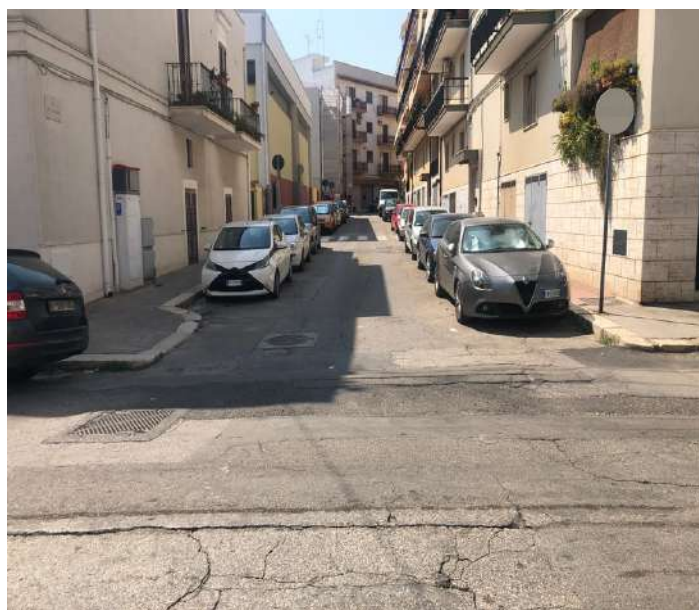
Localizzazione (coordinate WGS84):  
17.09203177893039, 41.05830716427013  
Zona Omogenea: 3- Area di completamento

Categoria: DISLIVELLI  
Assenza di segnaletica o segnaletica da  
ripristinare e assenza di rampe

Gli attraversamenti pedonali sono evidenziati sulla carreggiata mediante zebraure con strisce bianche parallele alla direzione di marcia dei veicoli, di lunghezza non inferiore a 2,50 m, sulle strade locali e su quelle urbane di quartiere, e a 4 m, sulle altre strade; la larghezza delle strisce e degli intervalli è di 50 cm. Raccordo del percorso attraverso la creazione, con asporto/riporto di materiale, di rampa di lunghezza sufficiente ad ottenere una pendenza non superiore al 5% e di larghezza di almeno cm 100.

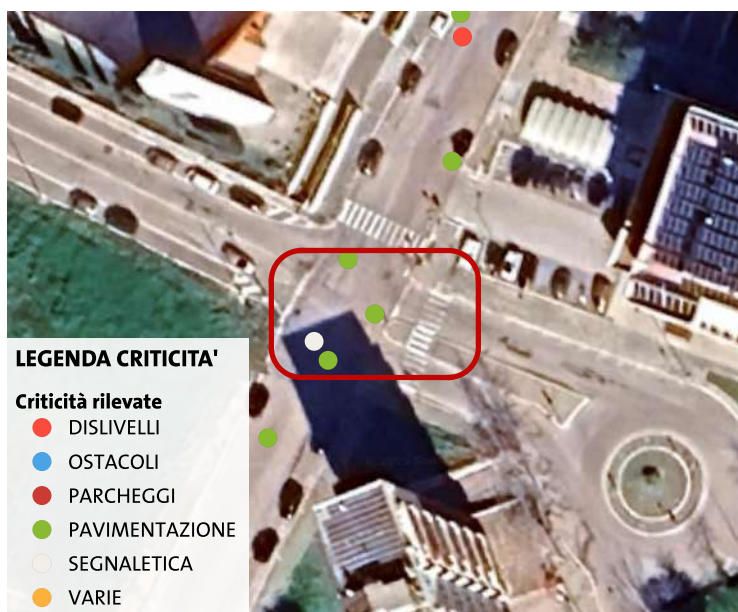
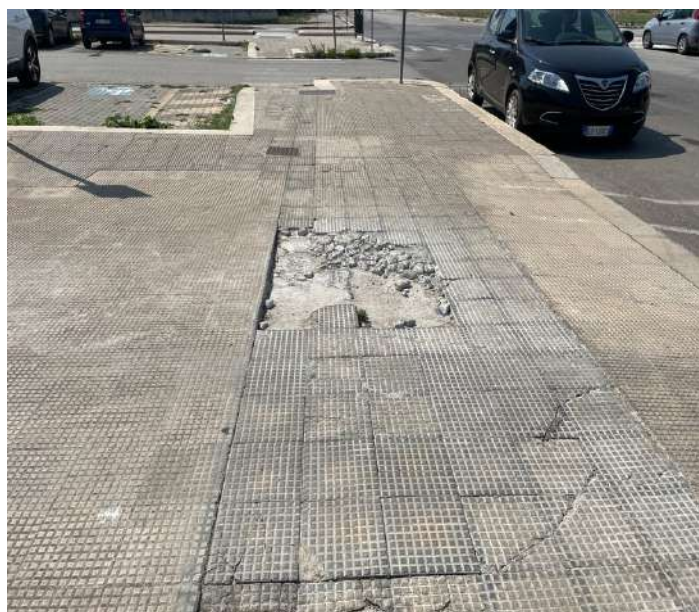
Localizzazione (coordinate WGS84):  
17.080684524933247, 41.06046233467535  
Zona Omogenea: 3- Area di completamento

Categoria: PAVIMENTAZIONE  
Presenza di sconnessioni, buche isolate, deformazioni della pavimentazione esistente, assenza di porzioni di essa.

Adeguamento della pavimentazione dissestata tramite rimozione delle piastrelle ammalorate e sostituzione delle stesse fino ad rendere il piano di calpestio complanare e raccordato adeguatamente alla pavimentazione esistente.  
Rimozione di porzione di pavimentazione esistente compreso il massetto di allettamento. Posa della pavimentazione su nuovo massetto sino ad ottenere un piano calpestabile complanare.

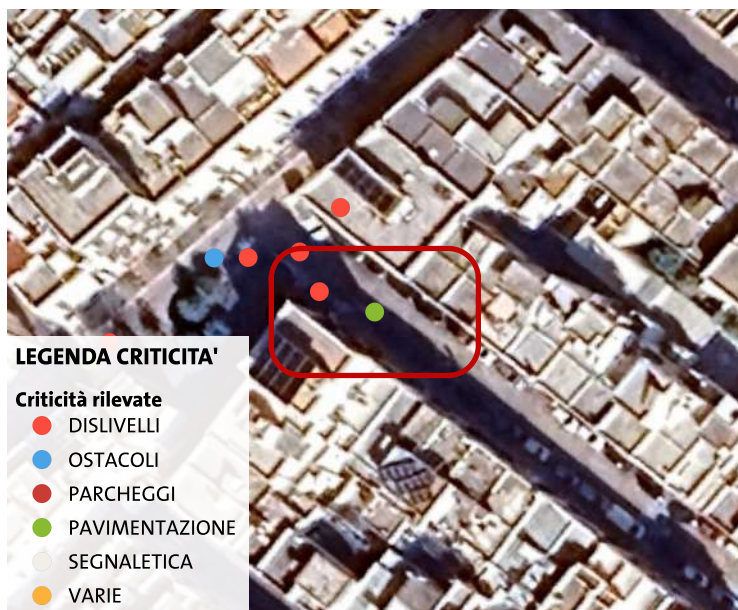
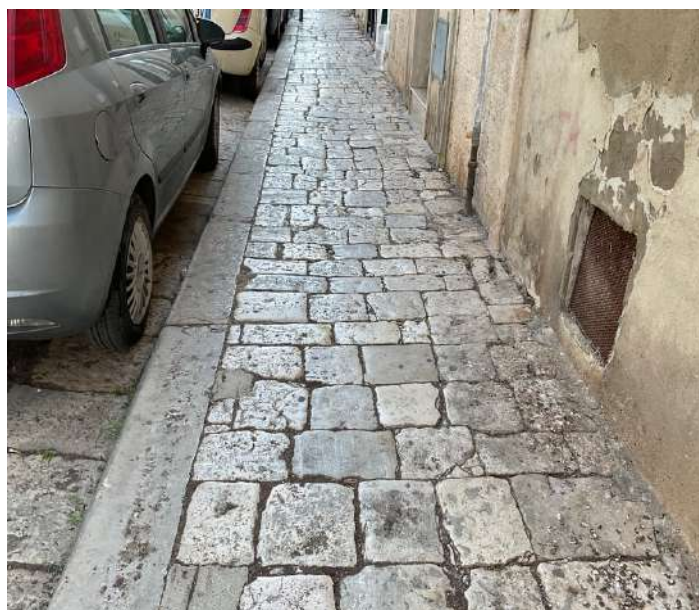
Categoria: PAVIMENTAZIONE  
Presenza di sconnessioni, buche isolate, deformazioni della pavimentazione esistente, assenza di porzioni di essa.

Adeguamento della pavimentazione dissestata tramite rimozione dei basolati ammalorati e sostituzione o riposizionamento dei blocchi esistenti fino a rendere il piano di calpestio complanare e raccordato adeguatamente alla pavimentazione esistente. Rimozione dei conci ammalorati, conservazione o sostituzione degli stessi. Posa su letto di sabbia e livellamento al fine di ottenere un piano calpestabile complanare.

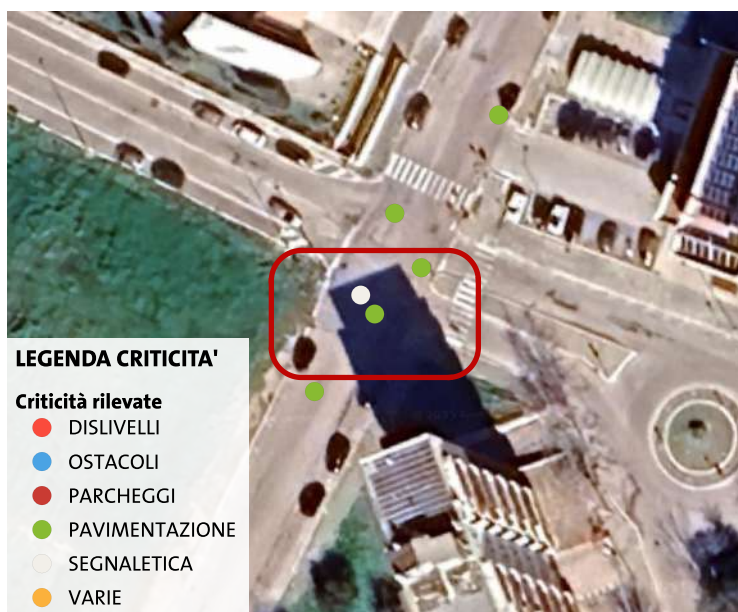
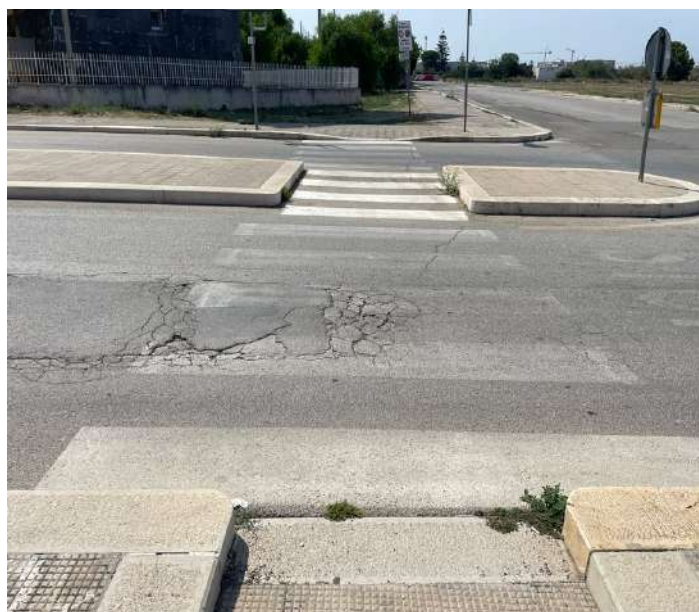
Categoria: PAVIMENTAZIONE  
Presenza di sconnessioni, buche isolate, deformazioni della pavimentazione esistente, assenza di porzioni di essa.

Adeguamento della pavimentazione dissestata tramite scarifica e rifacimento del tappetino d'usura/colato o di parte di essa, con finitura tale da rendere il piano di calpestio perfettamente complanare e raccordato adeguatamente alla pavimentazione esistente. Fresatura del tratto di pavimentazione ammalorata per lo spessore complessivo, pulitura dell'area. Spruzzatura del primer (emulsione bituminosa acida) su fondo e bordi. Distribuzione del conglomerato bituminoso. Compattazione con piastra vibrante.

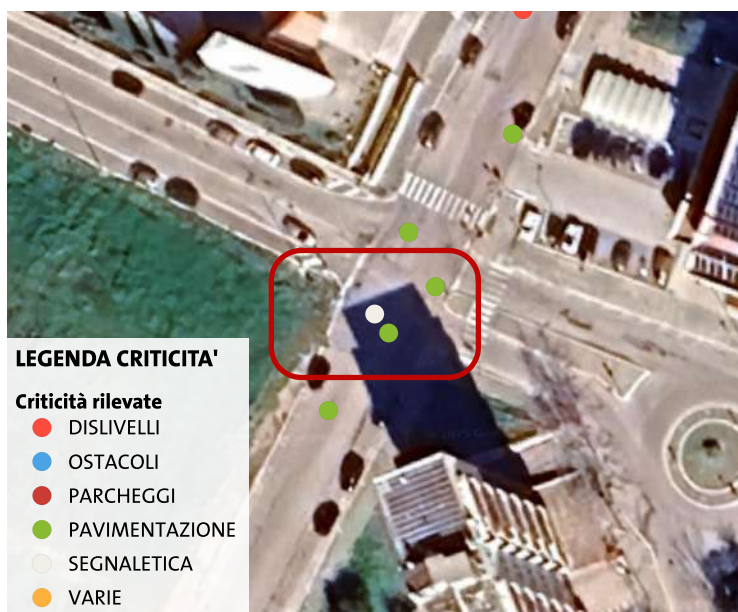
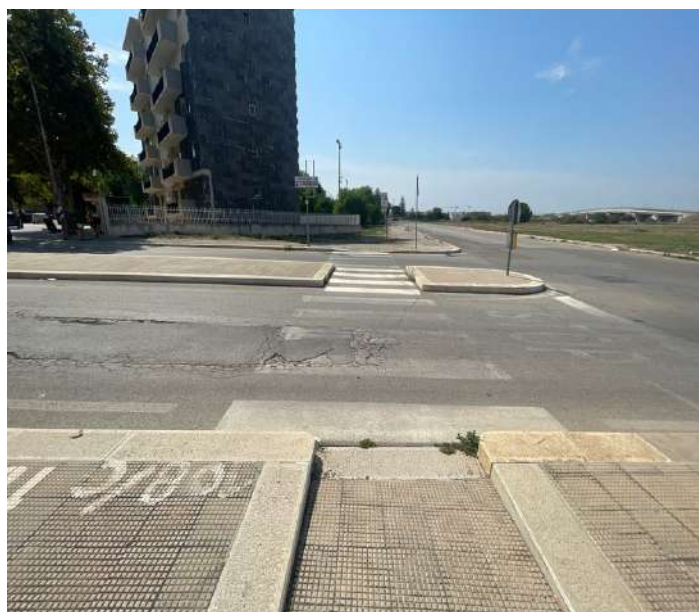
Categoria: SEGNALETICA  
Assenza di segnaletica o segnaletica da ripristinare

Gli attraversamenti pedonali sono evidenziati sulla carreggiata mediante zebrastrade con strisce bianche parallele alla direzione di marcia dei veicoli, di lunghezza non inferiore a 2,50 m, sulle strade locali e su quelle urbane di quartiere, e a 4 m, sulle altre strade; la larghezza delle strisce e degli intervalli è di 50 cm. Nelle strade ad alto volume di traffico gli attraversamenti pedonali devono essere illuminati nelle ore notturne o di scarsa visibilità. Il fondo stradale, in prossimità dell'attraversamento pedonale, potrà essere differenziato mediante rugosità poste su manto stradale al fine di segnalare la necessità di moderare la velocità. L'eventuale piattaforma salvagente devono essere accessibili alle persone su sedia a ruote. Il raccordo con i marciapiedi dovrà essere realizzato attraverso rampe a n o r m a . Attraversamento comprensivo di rampe di raccondo del dislivello con i marciapiedi.

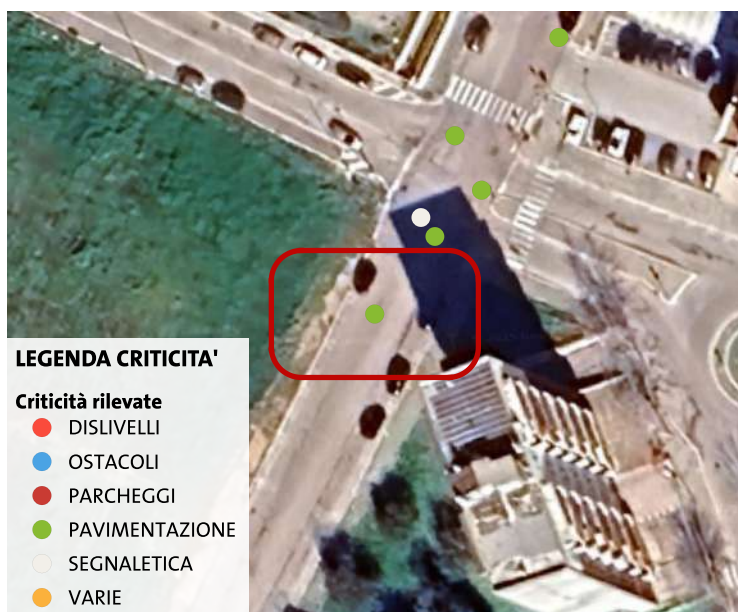
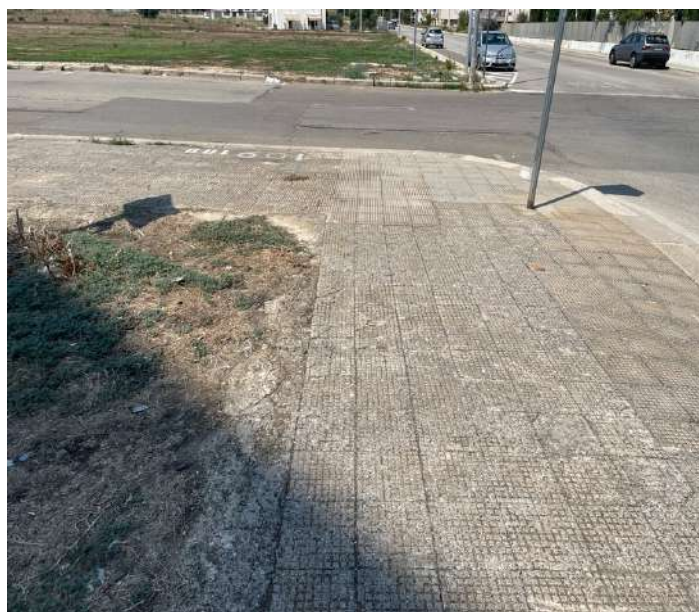
## Codice punto: 2162091

Categoria: PAVIMENTAZIONE  
Presenza di sconnessioni, buche isolate, deformazioni della pavimentazione esistente, assenza di porzioni di essa.

Adeguamento della pavimentazione dissestata tramite rimozione delle piastrelle ammalorate e sostituzione delle stesse fino ad rendere il piano di calpestio complanare e raccordato adeguatamente alla pavimentazione esistente.  
Rimozione di porzione di pavimentazione esistente compreso il massetto di allettamento. Posa della pavimentazione su nuovo massetto sino ad ottenere un piano calpestabile complanare.

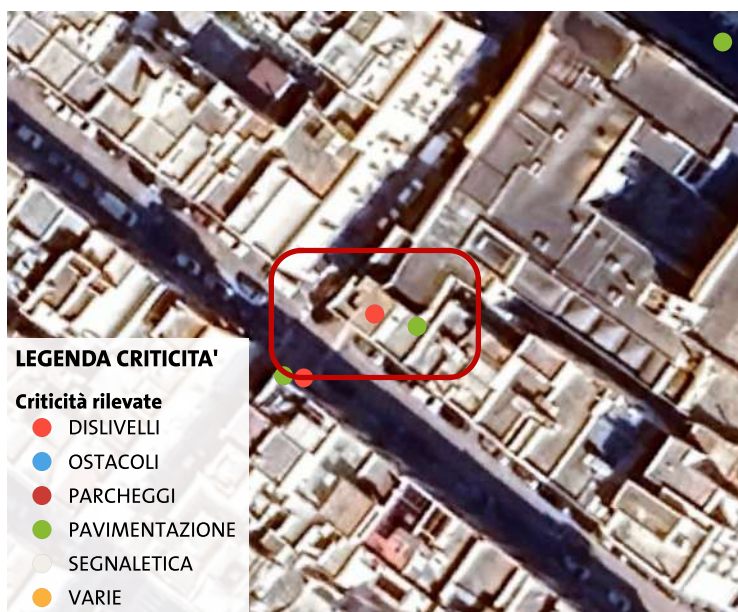
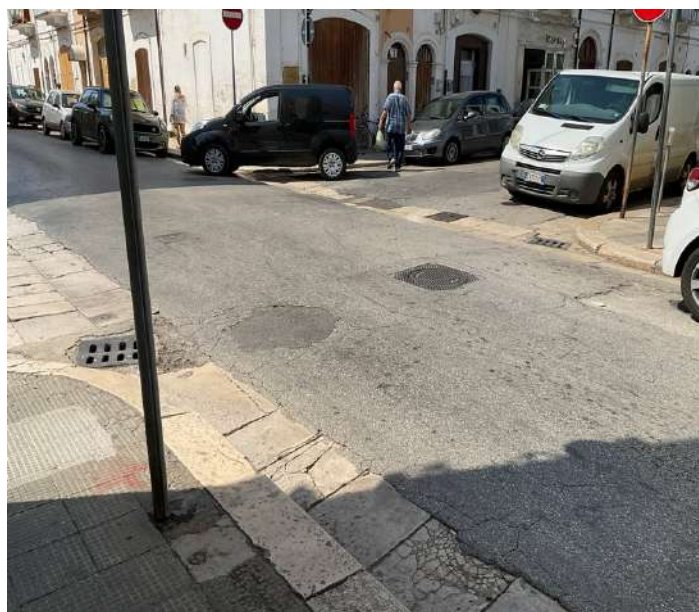
Categoria: DISLIVELLI  
Rampa assente

Raccordo del percorso attraverso la creazione, con asporto/riporto di materiale, di rampa di lunghezza sufficiente ad ottenere una pendenza non superiore al 5% e di larghezza di almeno cm 100. Quando la differenza di quota fra i due piani (pedonale e carrabile) è maggiore di cm 20, si suggerisce di corredarla con cordolo battiruota o elemento di medesima risposta funzionale, nonché di corrimano, su almeno uno dei lati, visivamente percepibile alle persone ipovedenti. Si preferisce l'utilizzo di rampe realizzate mediante blocchi prefabbricati. Demolizione di porzione di marciapiede utile all'inserimento della rampa (in opera o prefabbrica)

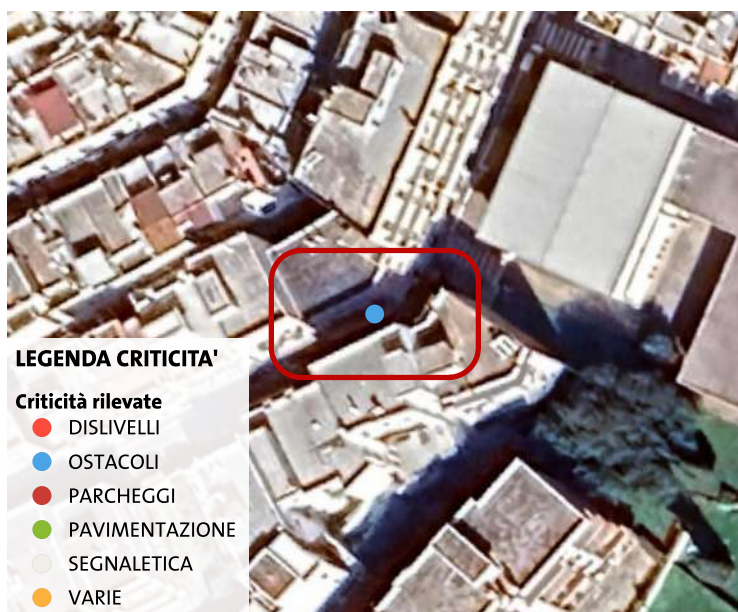
Categoria: OSTACOLI  
Presenza di marciapiedi di dimensioni trasversali non adeguate al passaggio degli utenti.

Realizzazione a fianco del percorso esistente, di una nuova pavimentazione pedonale, identica alla preesistente, aumentando la larghezza complessiva del percorso. Per consentirne l'uso da parte di persone in carrozzina, la larghezza minima dovrà essere di cm. 90/120. La superficie calpestabile sarà compatta ed omogenea. Le fugature prive di risalti e non superiori a cm. 0,5. La pendenza trasversale nel suo complesso non dovrà superare l'1%. Rimozione di cordoli esistenti e creazione di nuova porzione di marciapiede, analoga all'esistente, al fine di ottenere una dimensione idonea.

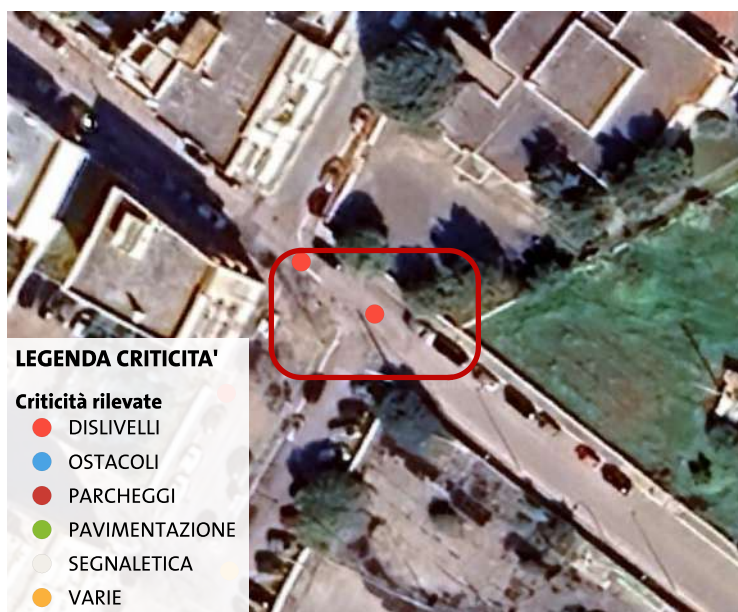
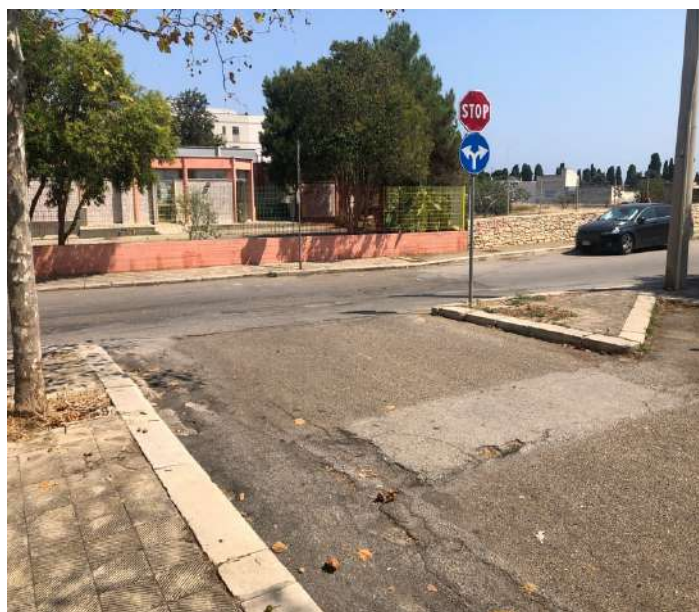
Categoria: DISLIVELLI  
Assenza di segnaletica o segnaletica da  
ripristinare e assenza di rampe

Gli attraversamenti pedonali sono evidenziati sulla carreggiata mediante zebrastrature con strisce bianche parallele alla direzione di marcia dei veicoli, di lunghezza non inferiore a 2,50 m, sulle strade locali e su quelle urbane di quartiere, e a 4 m, sulle altre strade; la larghezza delle strisce e degli intervalli è di 50 cm. Raccordo del percorso attraverso la creazione, con asporto/riporto di materiale, di rampa di lunghezza sufficiente ad ottenere una pendenza non superiore al 5% e di larghezza di almeno cm 100.

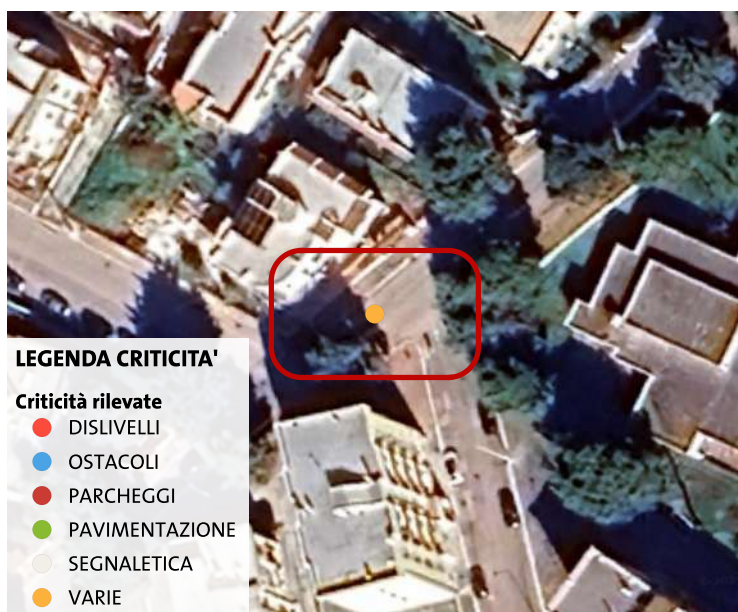
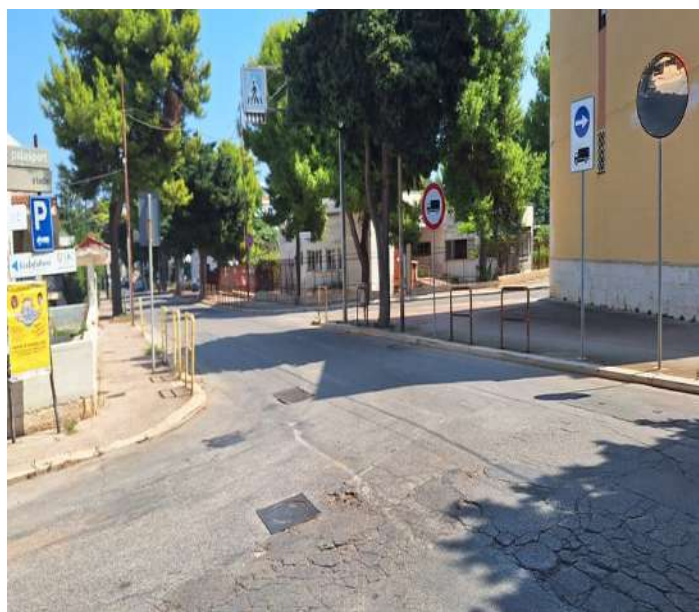
Categoria: VARIE  
Assenza di segnaletica o segnaletica da  
ripristinare e assenza di rampe

Gli attraversamenti pedonali sono evidenziati sulla carreggiata mediante zebrastrature con strisce bianche parallele alla direzione di marcia dei veicoli, di lunghezza non inferiore a 2,50 m, sulle strade locali e su quelle urbane di quartiere, e a 4 m, sulle altre strade; la larghezza delle strisce e degli intervalli è di 50 cm. Raccordo del percorso attraverso la creazione, con asporto/riporto di materiale, di rampa di lunghezza sufficiente ad ottenere una pendenza non superiore al 5% e di larghezza di almeno cm 100.

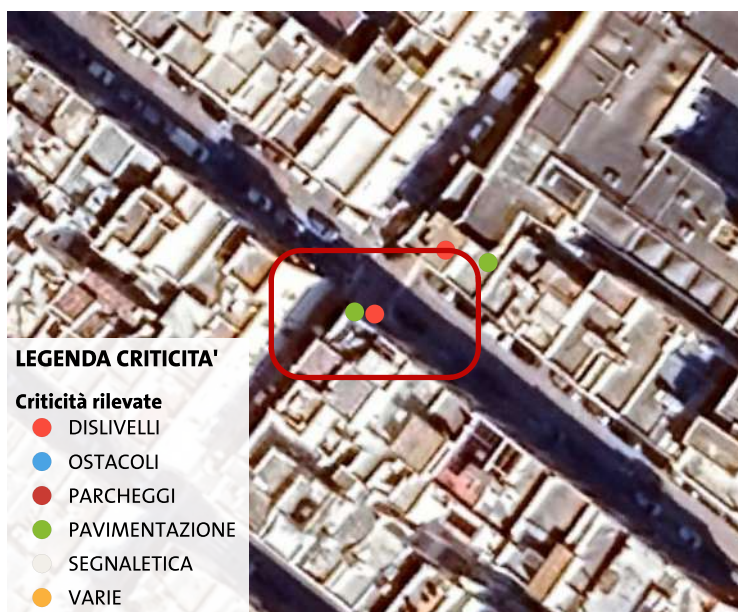
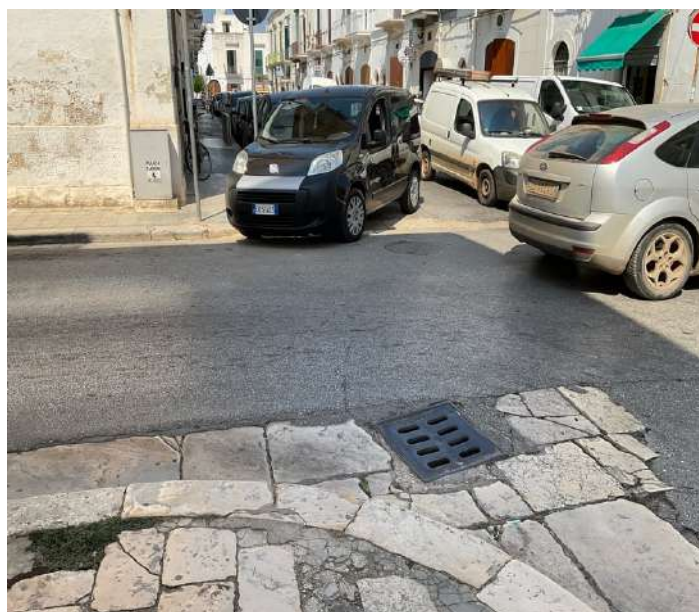
Categoria: DISLIVELLI  
Rampa assente

Raccordo del percorso attraverso la creazione, con asporto/riporto di materiale, di rampa di lunghezza sufficiente ad ottenere una pendenza non superiore al 5% e di larghezza di almeno cm 100. Quando la differenza di quota fra i due piani (pedonale e carrabile) è maggiore di cm 20, si suggerisce di corredarla con cordolo battiruota o elemento di medesima risposta funzionale, nonché di corrimano, su almeno uno dei lati, visivamente percepibile alle persone ipovedenti. Si preferisce l'utilizzo di rampe realizzate mediante blocchi prefabbricati. Demolizione di porzione di marciapiede utile all'inserimento della rampa (in opera o prefabbrica)
