Comune di  
**MOLA DI BARI**  
Città Metropolitana di Bari

# PIANO PER L'ELIMINAZIONE DELLE BARRIERE ARCHITETTONICHE

ELAB.  
**ALL.1**

**SCHEDE AMBITO URBANO**

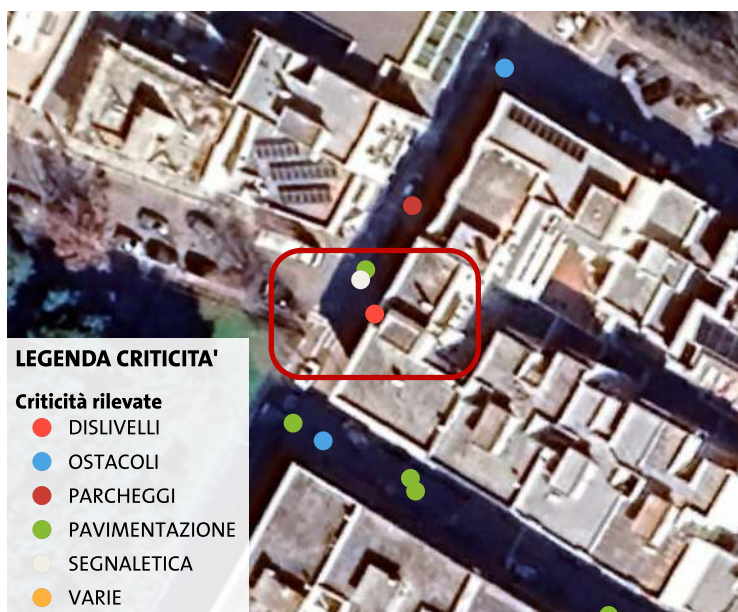
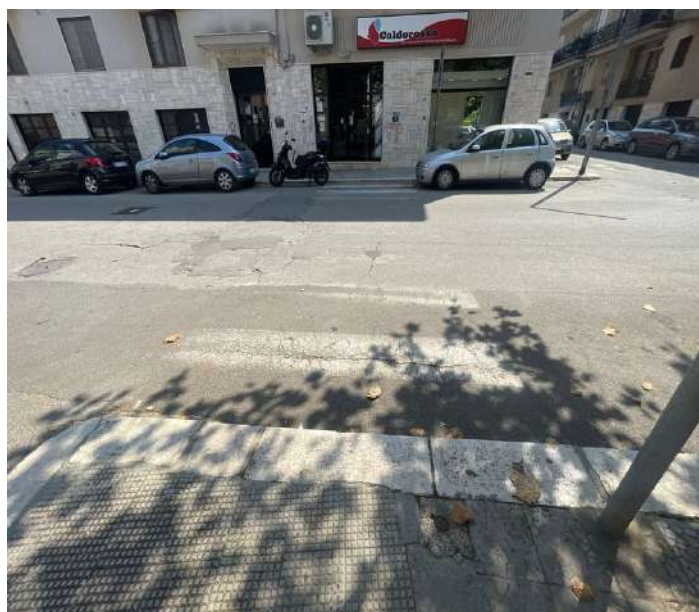
Categoria: DISLIVELLI  
Rampa assente

Raccordo del percorso attraverso la creazione, con asporto/riporto di materiale, di rampa di lunghezza sufficiente ad ottenere una pendenza non superiore al 5% e di larghezza di almeno cm 100. Quando la differenza di quota fra i due piani (pedonale e carrabile) è maggiore di cm 20, si suggerisce di corredarla con cordolo battiruota o elemento di medesima risposta funzionale, nonché di corrimano, su almeno uno dei lati, visivamente percepibile alle persone ipovedenti. Si preferisce l'utilizzo di rampe realizzate mediante blocchi prefabbricati. Demolizione di porzione di marciapiede utile all'inserimento della rampa (in opera o prefabbrica)

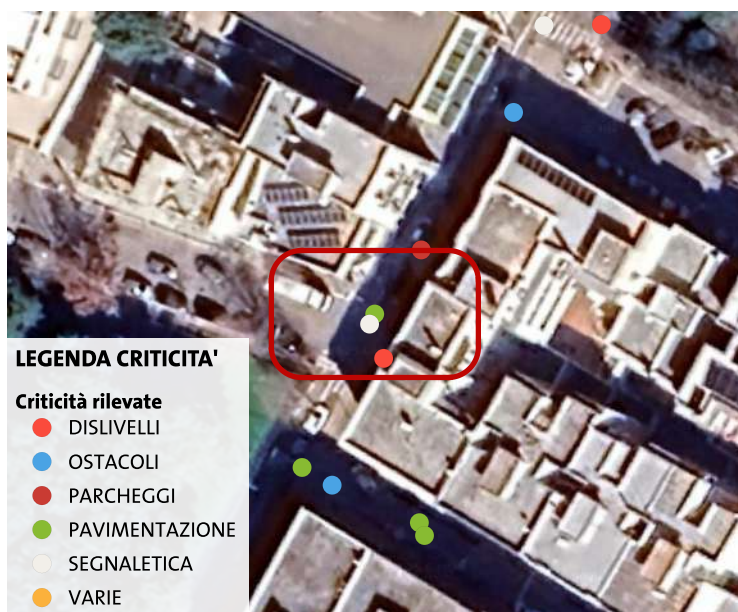
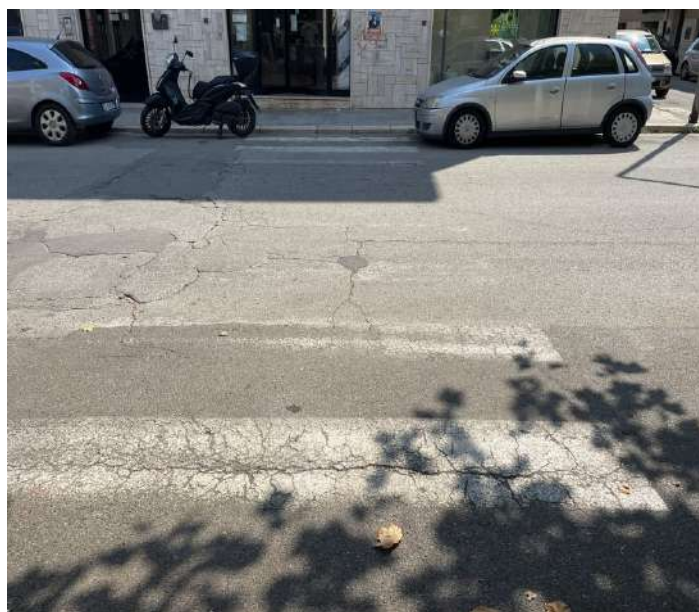
Categoria: PAVIMENTAZIONE  
Presenza di sconnessioni, buche isolate,  
deformazioni della pavimentazione  
esistente, assenza di porzioni di essa.

Adeguamento della pavimentazione dissestata tramite scarifica e rifacimento del tappetino d'usura/colato o di parte di essa, con finitura tale da rendere il piano di calpestio perfettamente complanare e raccordato adeguatamente alla pavimentazione esistente. Fresatura del tratto di pavimentazione ammalorata per lo spessore complessivo, pulitura dell'area. Spruzzatura del primer (emulsione bituminosa acida) su fondo e bordi. Distribuzione del conglomerato bituminoso. Compattazione con piastra vibrante.

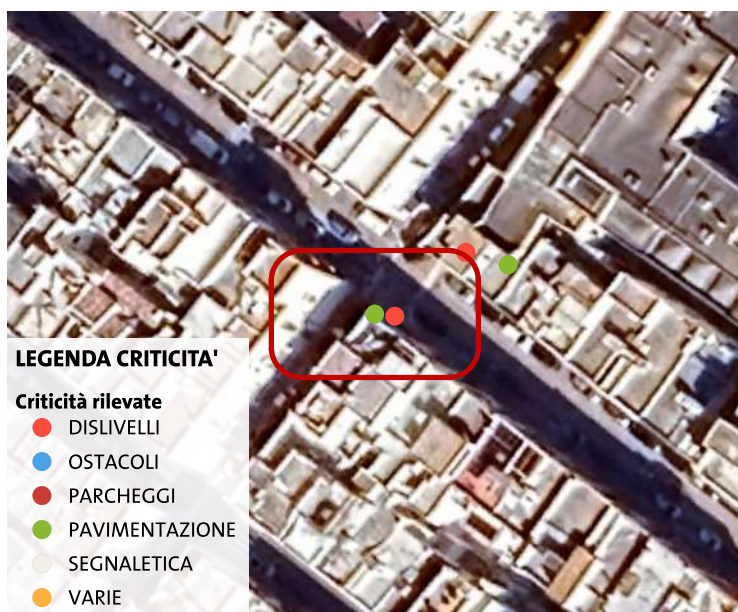
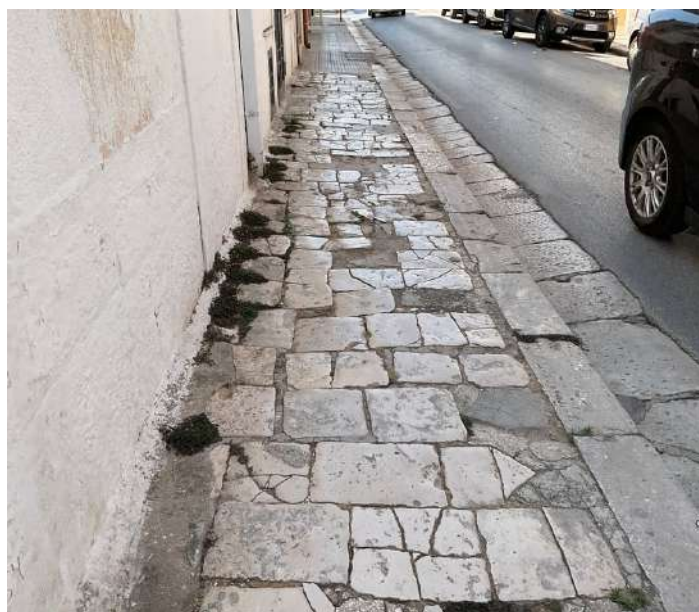
Categoria: PAVIMENTAZIONE  
Presenza di sconnessioni, buche isolate,  
deformazioni della pavimentazione  
esistente, assenza di porzioni di essa.

Adeguamento della pavimentazione dissestata tramite rimozione dei basolati ammalorati e sostituzione o riposizionamento dei blocchi esistenti fino a rendere il piano di calpestio complanare e raccordato adeguatamente alla pavimentazione esistente. Rimozione dei conci ammalorati, conservazione o sostituzione degli stesso. Posa su letto di sabbia e livellamento al fine di ottenere un piano calpestabile complanare.

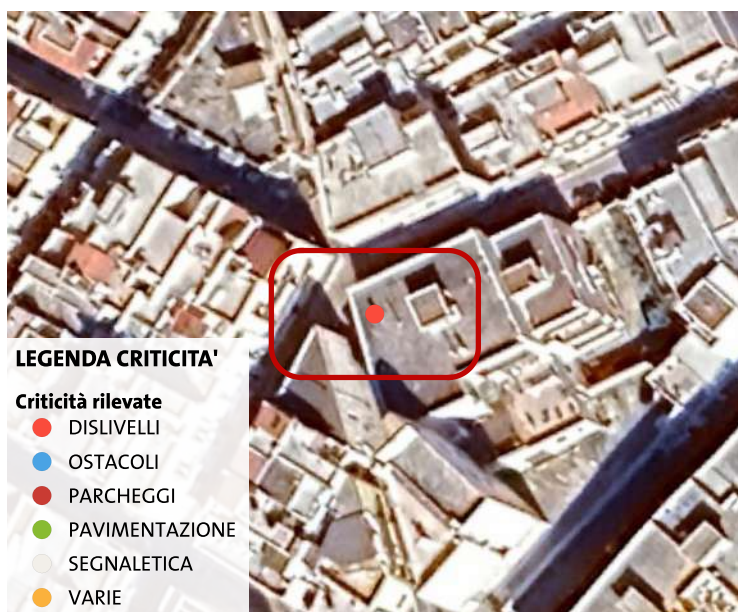
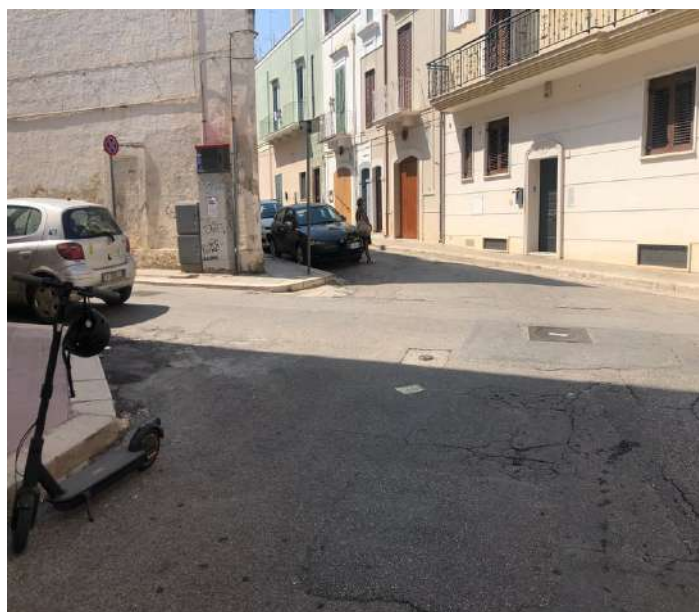
Categoria: DISLIVELLI  
Assenza di segnaletica o segnaletica da ripristinare e assenza di rampe

Gli attraversamenti pedonali sono evidenziati sulla carreggiata mediante zebrastrature con strisce bianche parallele alla direzione di marcia dei veicoli, di lunghezza non inferiore a 2,50 m, sulle strade locali e su quelle urbane di quartiere, e a 4 m, sulle altre strade; la larghezza delle strisce e degli intervalli è di 50 cm. Raccordo del percorso attraverso la creazione, con asporto/riporto di materiale, di rampa di lunghezza sufficiente ad ottenere una pendenza non superiore al 5% e di larghezza di almeno cm 100.

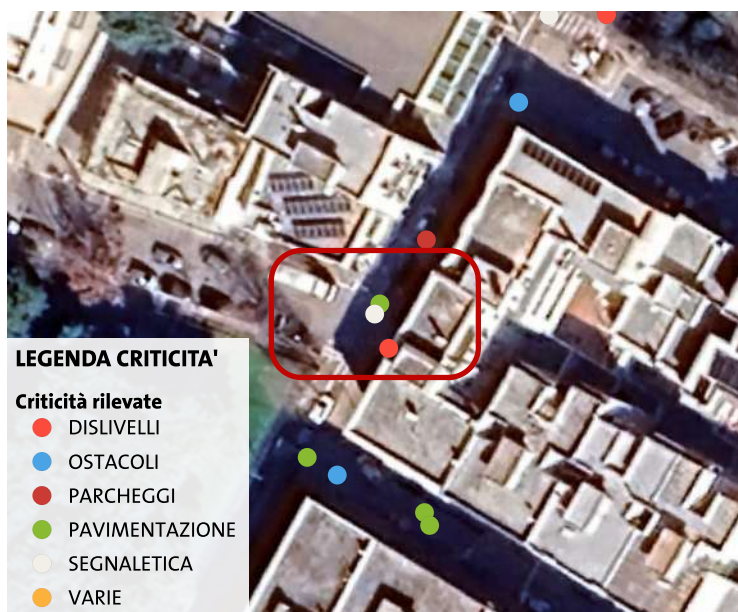
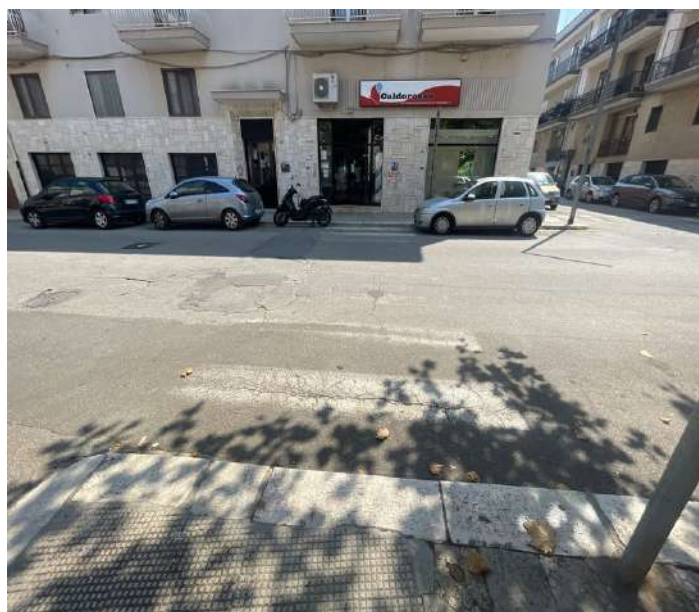
Categoria: SEGNALETICA  
Assenza di segnaletica o segnaletica da ripristinare

Gli attraversamenti pedonali sono evidenziati sulla carreggiata mediante zebrastrade con strisce bianche parallele alla direzione di marcia dei veicoli, di lunghezza non inferiore a 2,50 m, sulle strade locali e su quelle urbane di quartiere, e a 4 m, sulle altre strade; la larghezza delle strisce e degli intervalli è di 50 cm. Nelle strade ad alto volume di traffico gli attraversamenti pedonali devono essere illuminati nelle ore notturne o di scarsa visibilità. Il fondo stradale, in prossimità dell'attraversamento pedonale, potrà essere differenziato mediante rugosità poste su manto stradale al fine di segnalare la necessità di moderare la velocità. Dovrà essere garantita la continuità con i marciapiedi attraverso rampe di raccordo a norma.

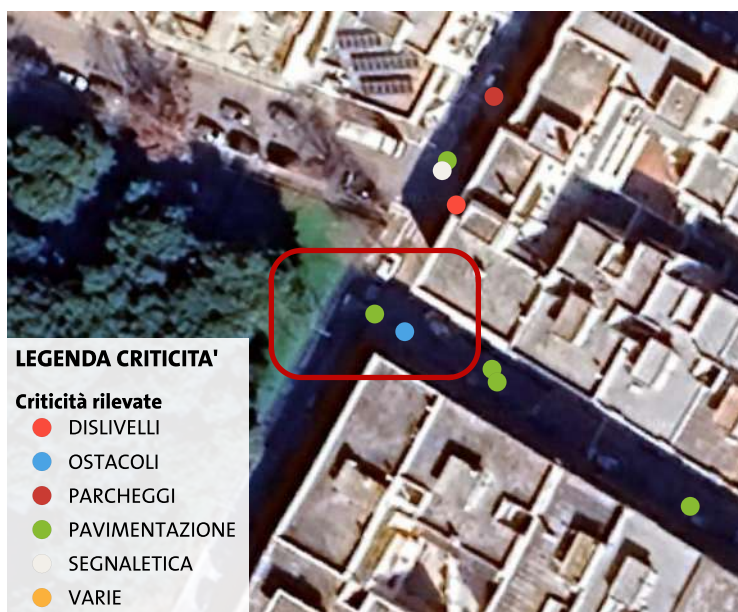
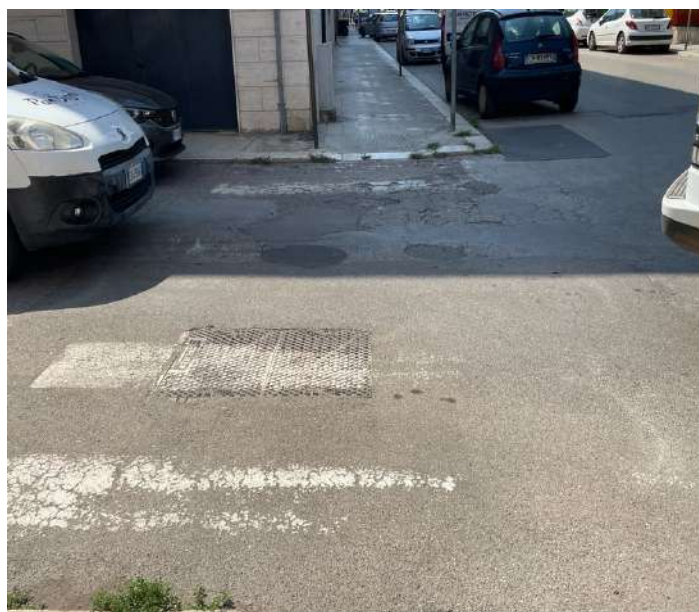
Categoria: PAVIMENTAZIONE  
Presenza di sconnessioni, buche isolate, deformazioni della pavimentazione esistente, assenza di porzioni di essa.

Adeguamento della pavimentazione dissestata tramite scarifica e rifacimento del tappetino d'usura/colato o di parte di essa, con finitura tale da rendere il piano di calpestio perfettamente complanare e raccordato adeguatamente alla pavimentazione esistente. Fresatura del tratto di pavimentazione ammalorata per lo spessore complessivo, pulitura dell'area. Spruzzatura del primer (emulsione bituminosa acida) su fondo e bordi. Distribuzione del conglomerato bituminoso. Compattazione con piastra vibrante.

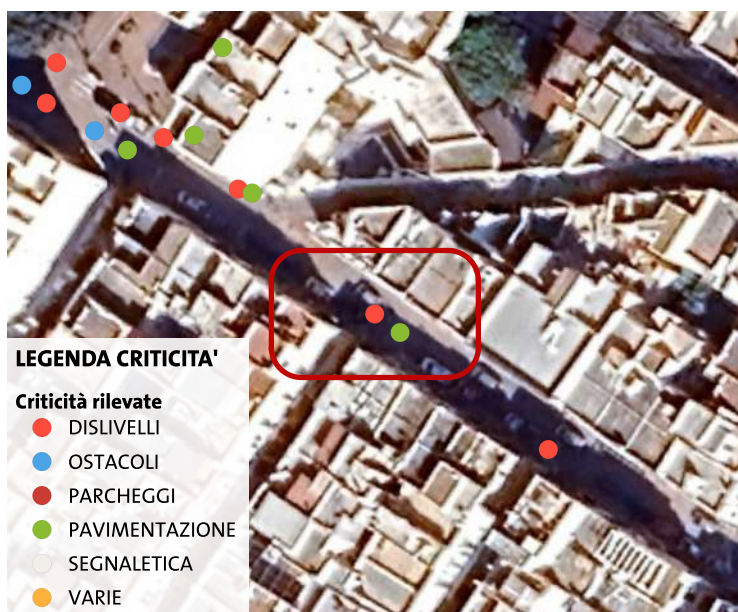
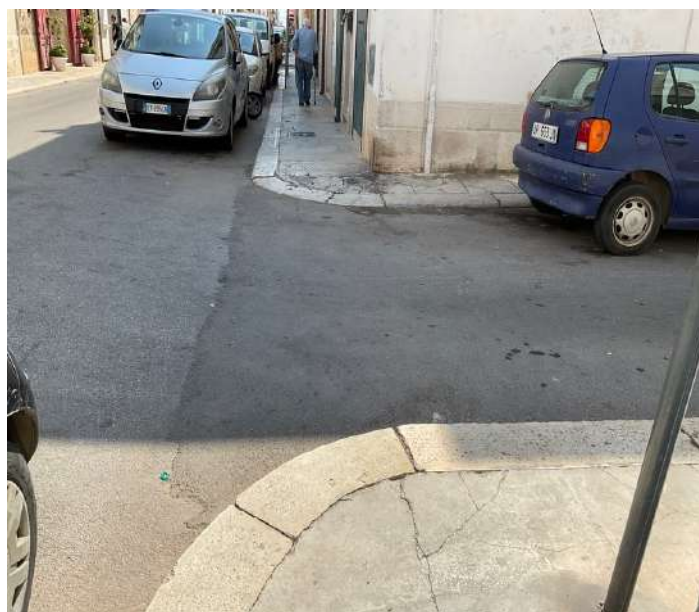
Categoria: DISLIVELLI  
Rampa assente

Raccordo del percorso attraverso la creazione, con asporto/riporto di materiale, di rampa di lunghezza sufficiente ad ottenere una pendenza non superiore al 5% e di larghezza di almeno cm 100. Quando la differenza di quota fra i due piani (pedonale e carrabile) è maggiore di cm 20, si suggerisce di corredarla con cordolo battiruota o elemento di medesima risposta funzionale, nonché di corrimano, su almeno uno dei lati, visivamente percepibile alle persone ipovedenti. Si preferisce l'utilizzo di rampe realizzate mediante blocchi prefabbricati. Demolizione di porzione di marciapiede utile all'inserimento della rampa (in opera o prefabbrica)

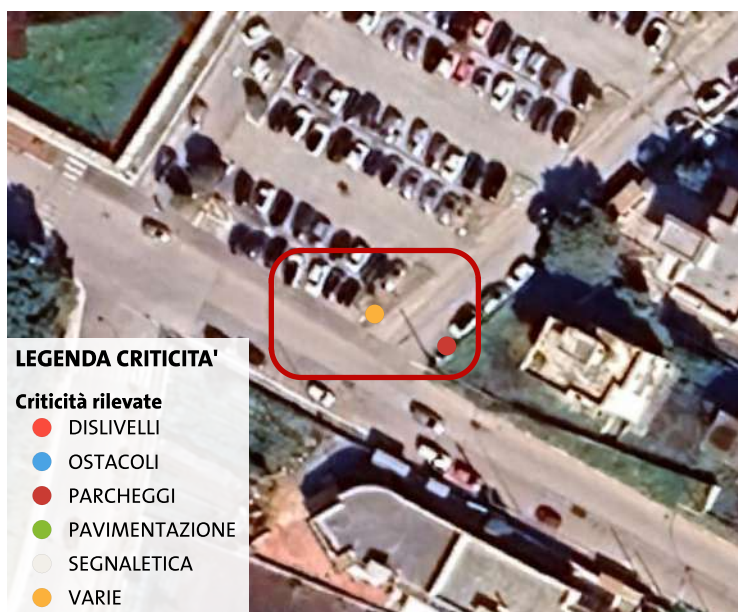
Categoria: VARIE

Presenza di marciapiedi di dimensioni trasversali non adeguate al passaggio degli utenti.

Realizzazione a fianco del percorso esistente, di una nuova pavimentazione pedonale, identica alla preesistente, aumentando la larghezza complessiva del percorso. Per consentirne l'uso da parte di persone in carrozzina, la larghezza minima dovrà essere di cm. 90/120. La superficie calpestabile sarà compatta ed omogenea. Le fugature prive di risalti e non superiori a cm. 0,5. La pendenza trasversale nel suo complesso non dovrà superare l'1%. Rimozione di cordoli esistenti e creazione di nuova porzione di marciapiede, analoga all'esistente, al fine di ottenere una dimensione idonea.

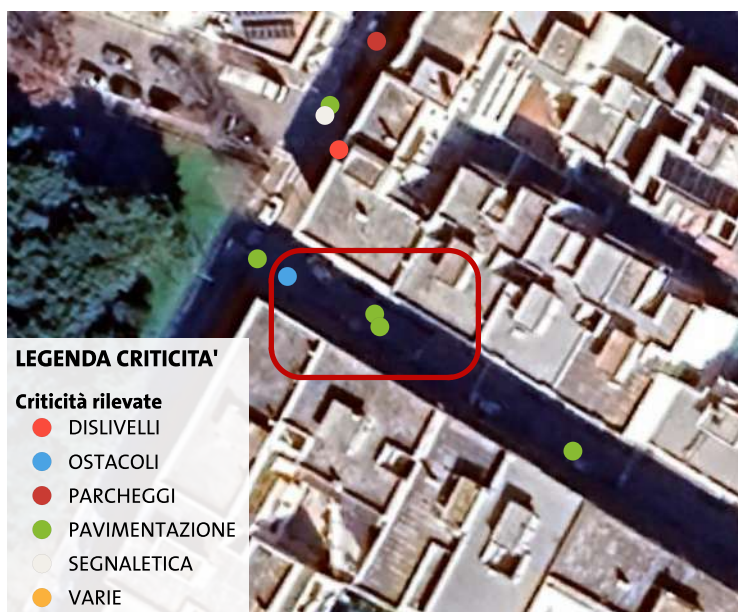
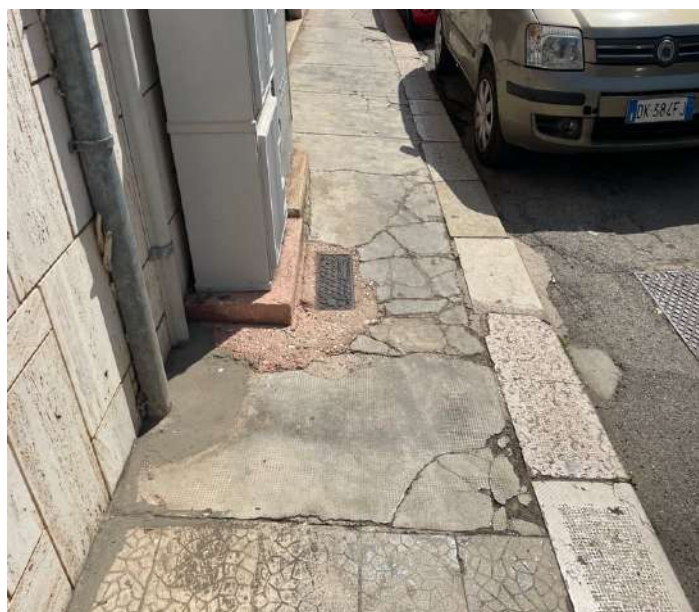
Categoria: PAVIMENTAZIONE  
Presenza di sconnessioni, buche isolate, deformazioni della pavimentazione esistente, assenza di porzioni di essa.

Adeguamento della pavimentazione dissestata tramite demolizione e rifacimento della superficie calpestabile in cls, con finitura tale da rendere il piano di calpestio perfettamente complanare e raccordato adeguatamente alla pavimentazione esistente. Demolizione superficiale tramite scarifica della zona ammalorata, sino al raggiungimento di uno strato di calcestruzzo "sano", consistente e privo di contaminazioni. Idrolavaggio ad alta pressione. Applicazione di specifica malta a base polimero-cementizia, impermeabile, fibrorinforzata ed a rapido indurimento. Lisciatura manuale.

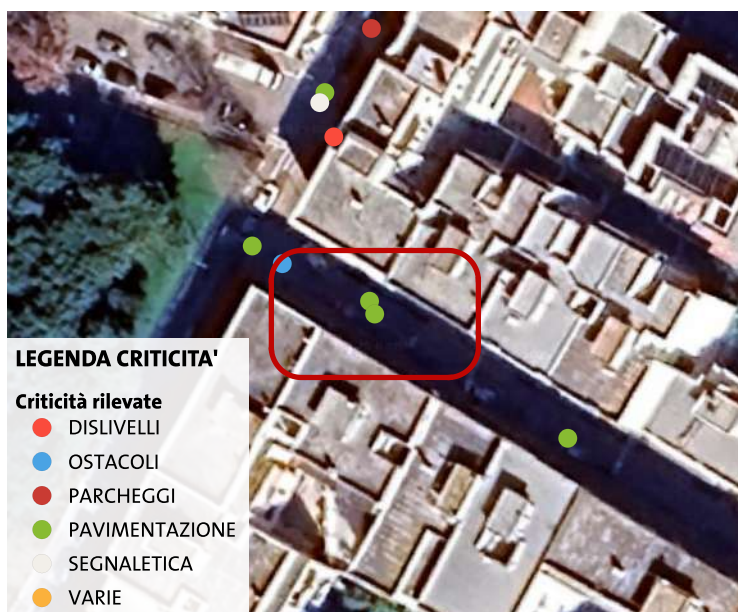
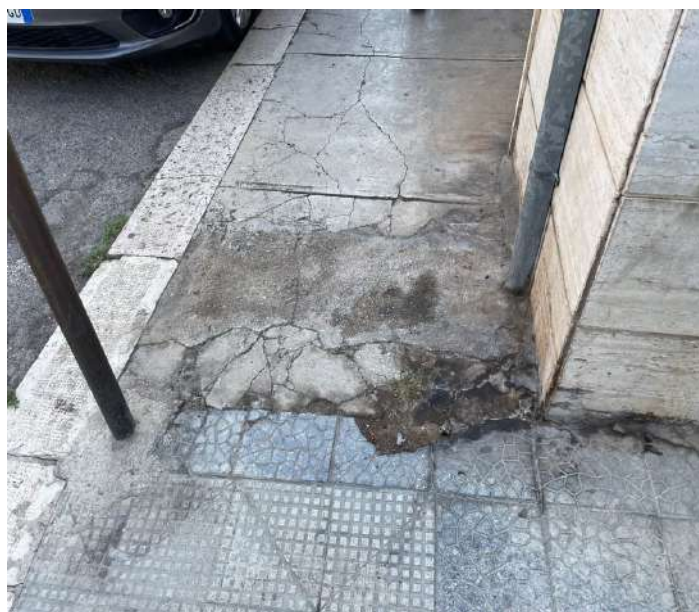
Categoria: PAVIMENTAZIONE  
Presenza di sconnessioni, buche isolate, deformazioni della pavimentazione esistente, assenza di porzioni di essa.

Adeguamento della pavimentazione dissestata tramite demolizione e rifacimento della superficie calpestabile in cls, con finitura tale da rendere il piano di calpestio perfettamente complanare e raccordato adeguatamente alla pavimentazione esistente. Demolizione superficiale tramite scarifica della zona ammalorata, sino al raggiungimento di uno strato di calcestruzzo "sano", consistente e privo di contaminazioni. Idrolavaggio ad alta pressione. Applicazione di specifica malta a base polimero-cementizia, impermeabile, fibrorinforzata ed a rapido indurimento. Lisciatura manuale.

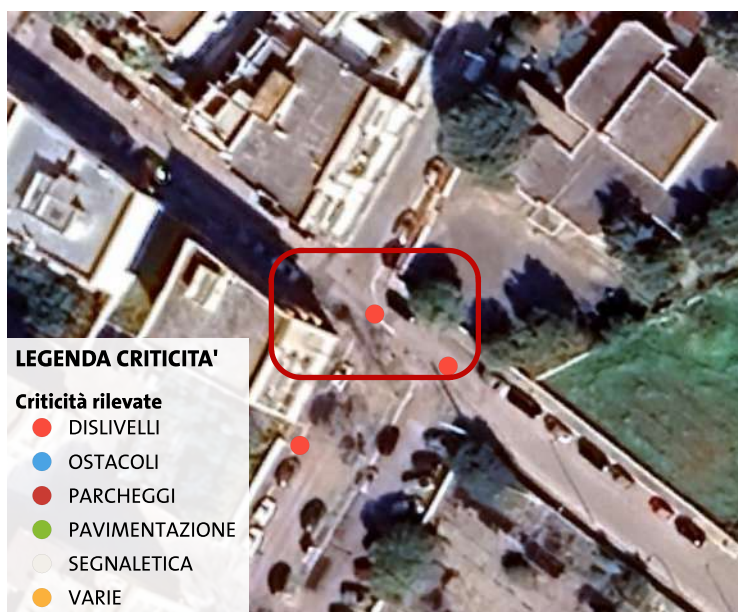
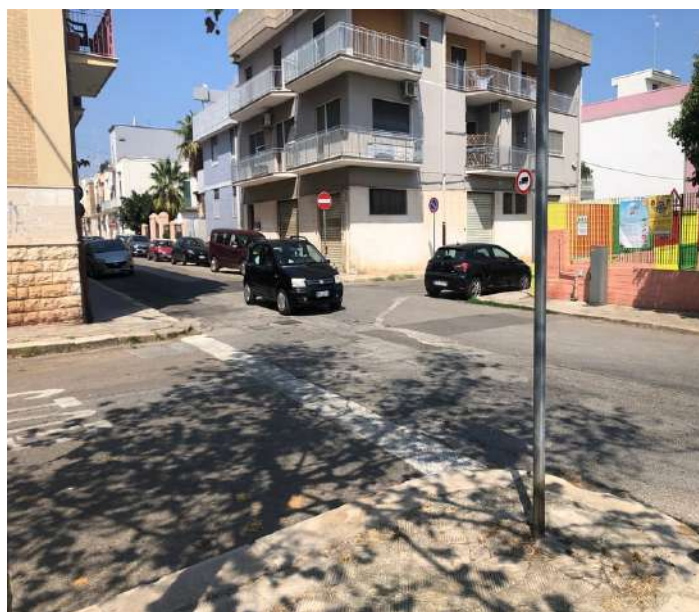
Categoria: DISLIVELLI  
Rampa assente

Raccordo del percorso attraverso la creazione, con asporto/riporto di materiale, di rampa di lunghezza sufficiente ad ottenere una pendenza non superiore al 5% e di larghezza di almeno cm 100. Quando la differenza di quota fra i due piani (pedonale e carrabile) è maggiore di cm 20, si suggerisce di corredarla con cordolo battiruota o elemento di medesima risposta funzionale, nonché di corrimano, su almeno uno dei lati, visivamente percepibile alle persone ipovedenti. Si preferisce l'utilizzo di rampe realizzate mediante blocchi prefabbricati. Demolizione di porzione di marciapiede utile all'inserimento della rampa (in opera o prefabbrica)

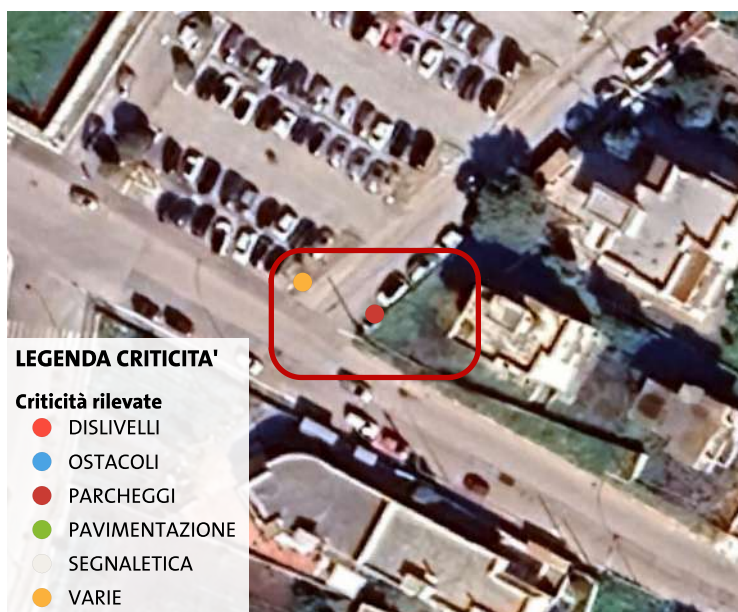
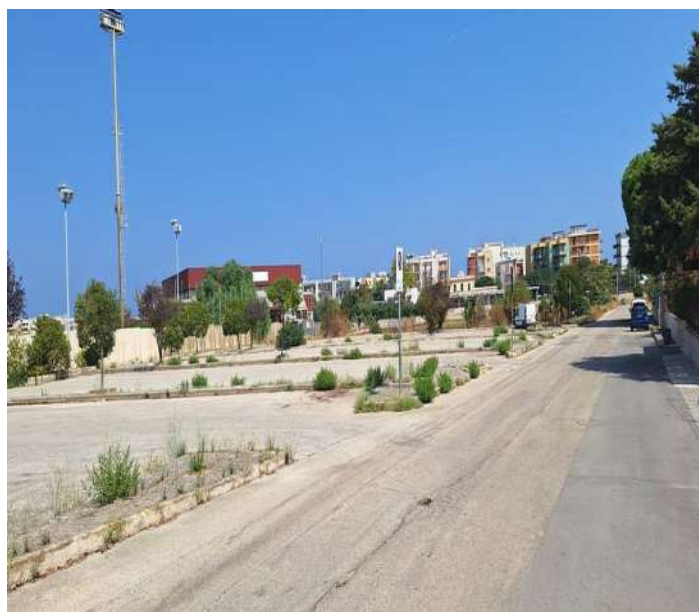
Categoria: PARCHEGGI  
Scarsa o inesistente dotazione di parcheggi riservati ai disabili.

Si considera accessibile un parcheggio complanare alle aree pedonali o a esse collegato tramite rampe. Nelle aree di parcheggio devono comunque essere previsti, nella misura minima di 1 ogni 50 o frazione di 50 posti auto. Per i posti riservati disposti parallelamente al senso di marcia, la lunghezza deve essere tale da consentire il passaggio di una persona su sedia a ruote tra un veicolo e l'altro. Il requisito si intende soddisfatto se la lunghezza del posto auto non è inferiore a 6 m; in tal caso la larghezza del posto auto riservato non eccede quella di un posto auto ordinario. A proposito dei parcheggi riservati è opportuno ricordare che il posto deve essere accessibile, per cui – ove il parcheggio non sia complanare e non sia presente a distanza ragionevole uno scivolo (pedonale o passo carraio) – bisogna provvedere la realizzazione di opportuno scivolo di raccordo. Per i posti riservati disposti parallelamente al senso di marcia, la lunghezza deve essere tale da consentire il passaggio di una persona su sedia a ruote tra un veicolo e l'altro. Il requisito si intende soddisfatto se la lunghezza del posto auto non è inferiore a 6 m; in tal caso la larghezza del posto auto riservato non eccede quella di un posto auto ordinario.

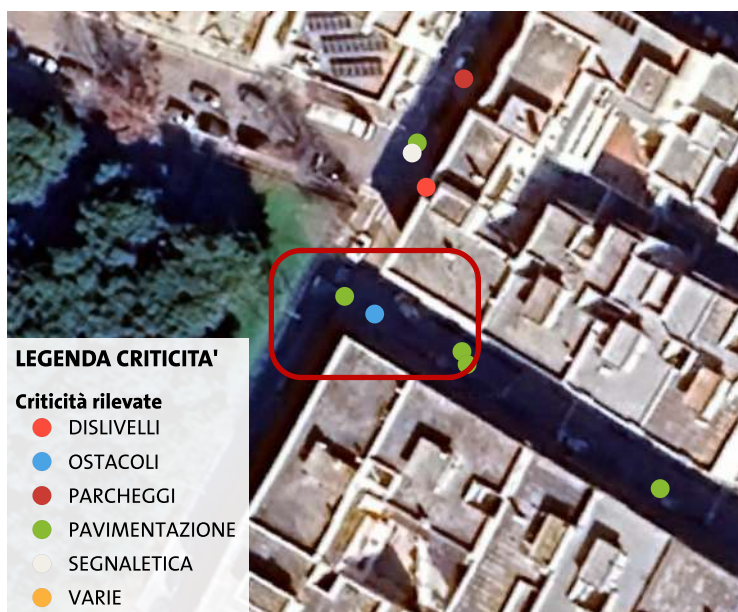
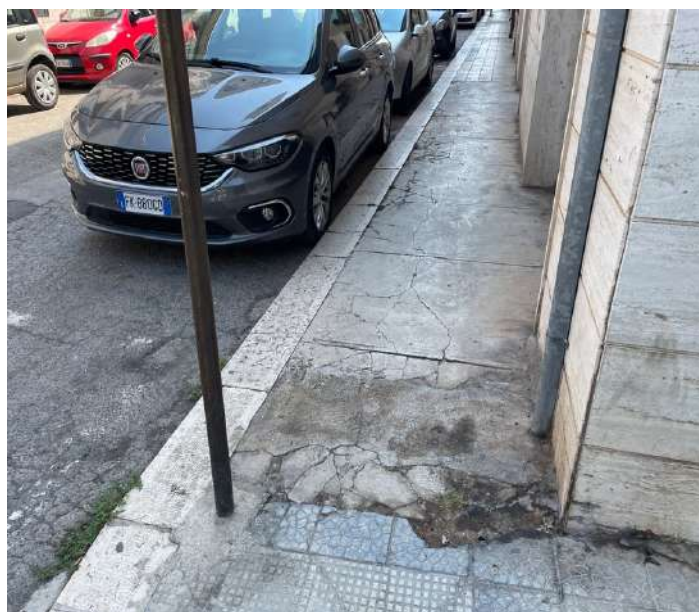
## Codice punto: 2162110

Categoria: OSTACOLI  
Presenza di ostacoli che riducono lo spazio di  
camminamento

Eliminare o ricollocare l'ostacolo verso il margine esterno o interno, qualora possibile, del percorso pedonale in modo da non costituire intralcio per gli utenti. Gli ostacoli possono essere di diverso tipo e dimensione, dal semplice cestino al palo di pubblica illuminazione

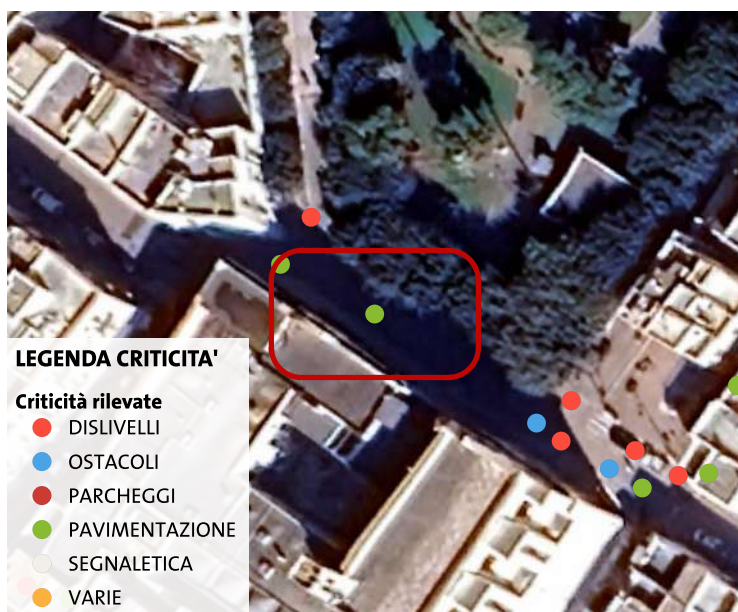
Categoria: PAVIMENTAZIONE  
Presenza di marciapiedi di dimensioni trasversali non adeguate al passaggio degli utenti.

Realizzazione a fianco del percorso esistente, di una nuova pavimentazione pedonale, identica alla preesistente, aumentando la larghezza complessiva del percorso. Per consentirne l'uso da parte di persone in carrozzina, la larghezza minima dovrà essere di cm. 90/120. La superficie calpestabile sarà compatta ed omogenea. Le fugature prive di risalti e non superiori a cm. 0,5. La pendenza trasversale nel suo complesso non dovrà superare l'1%. Rimozione di cordoli esistenti e creazione di nuova porzione di marciapiede, analoga all'esistente, al fine di ottenere una dimensione idonea.

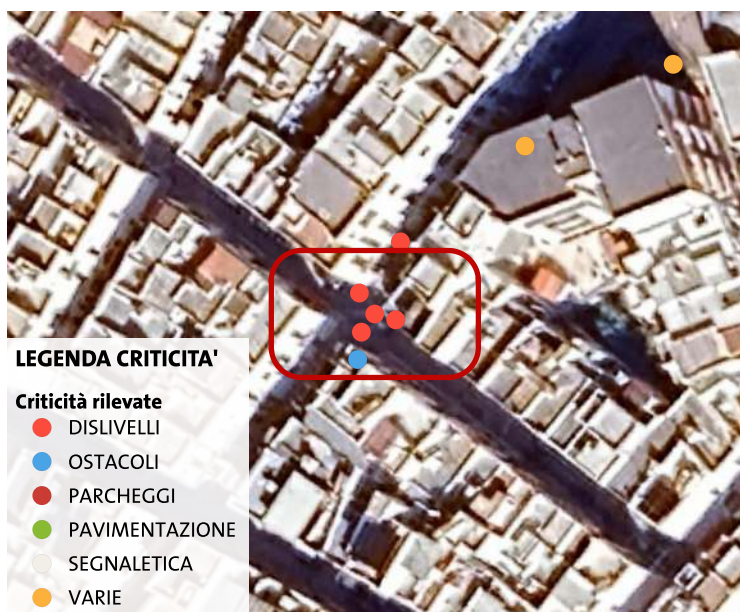
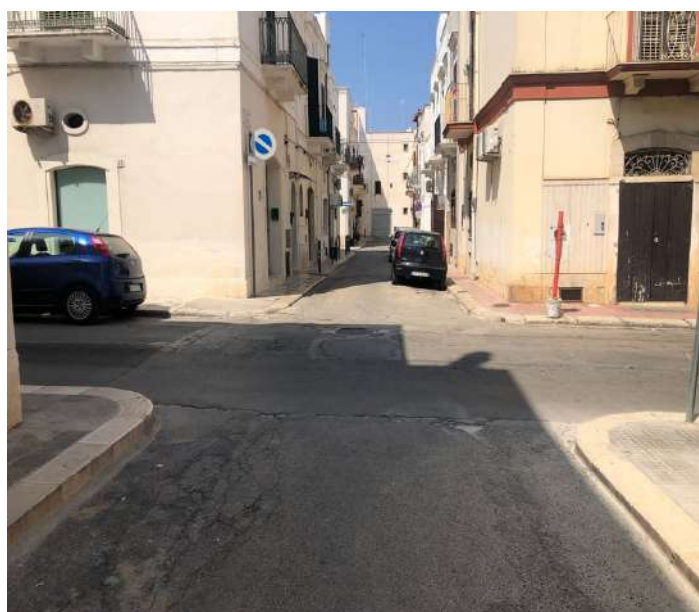
Categoria: DISLIVELLI  
Assenza di segnaletica o segnaletica da  
ripristinare e assenza di rampe

Gli attraversamenti pedonali sono evidenziati sulla carreggiata mediante zebrastrature con strisce bianche parallele alla direzione di marcia dei veicoli, di lunghezza non inferiore a 2,50 m, sulle strade locali e su quelle urbane di quartiere, e a 4 m, sulle altre strade; la larghezza delle strisce e degli intervalli è di 50 cm. Raccordo del percorso attraverso la creazione, con asporto/riporto di materiale, di rampa di lunghezza sufficiente ad ottenere una pendenza non superiore al 5% e di larghezza di almeno cm 100.

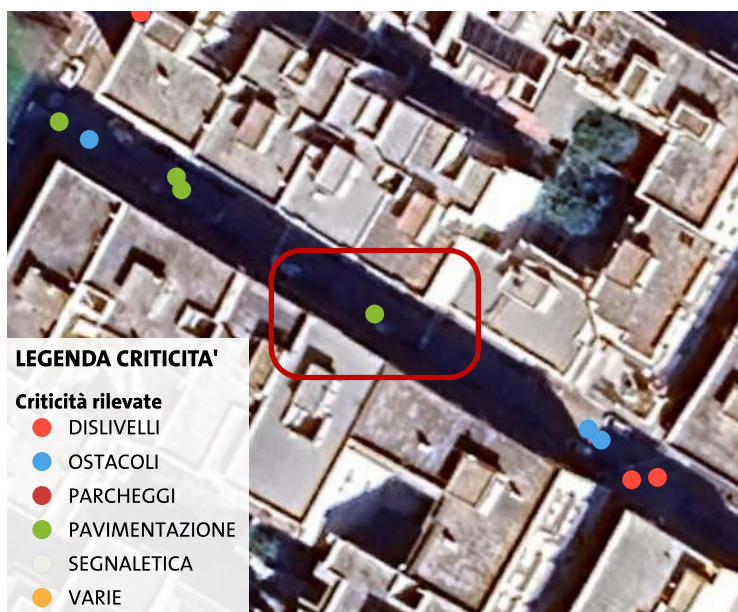
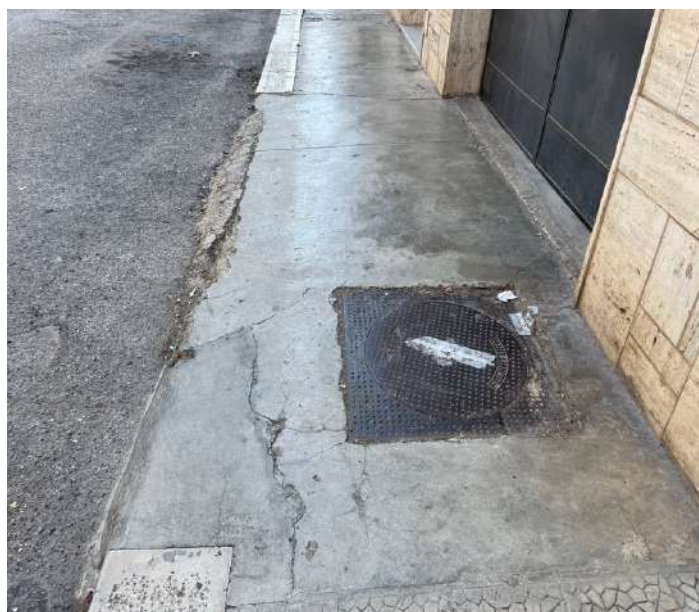
Categoria: PAVIMENTAZIONE  
Presenza di griglie o chiusini non complanari o  
posizionati non correttamente

Messa in quota dei chiusini e griglie: tramite asporto della pavimentazione esistente e riposizionamento del manufatto a quota adeguata alla pavimentazione circostante, realizzazione raccordo con stesura del tappetino d'usura o pavimentazione tale da rendere il piano di calpestio perfettamente complanare. I grigliati sia per aerazione di ambienti interrati che per raccolta delle acque, utilizzati nei calpestii, debbono avere maglie con vuoti non attraversabili da una sfera di diametro uguale o superiore a 2 cm; se realizzati a elementi paralleli devono comunque essere posti con gli elementi ortogonali al verso di marcia prevalente e devono essere tali da non costituire ostacolo o pericolo, rispetto a ruote, bastoni di sostegno, e simili. Messa in quota di chiusini, pozzetti o ispezione, comprese opere murarie necessarie, raccolta, carico e trasporto a discarica (con pagamento indennità relativa) del materiale di risulta, sbarramento e segnaletica di cantiere necessaria per ogni singolo chiusino

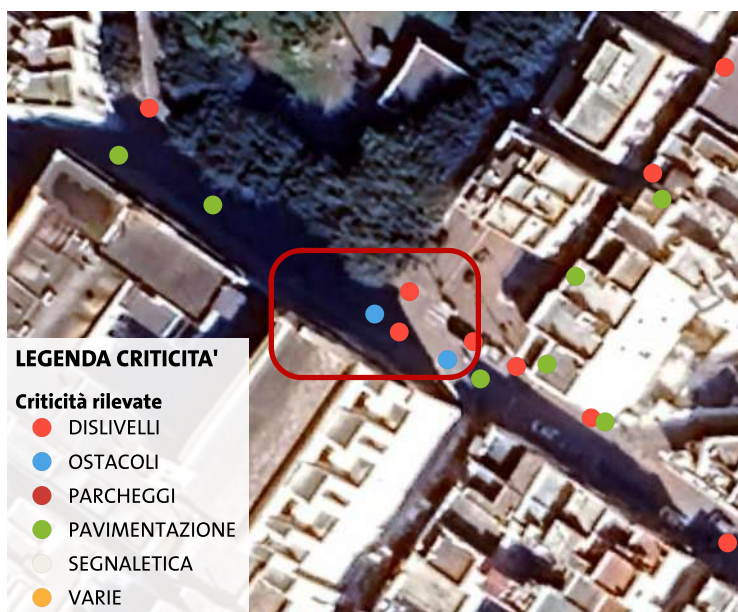
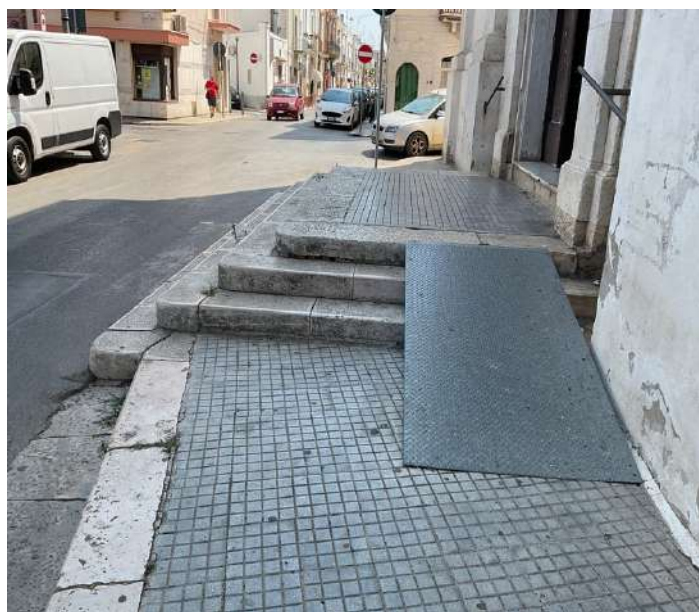
Categoria: OSTACOLI  
Rampa assente o non idonea

Realizzazione di sistema di rampe la cui pendenza non sia superiore all'5%. Ogni rampa di nuova realizzazione dovrà sempre essere corredata di cordolo battiruota o elemento di medesima risposta funzionale, nonché di corrimano, su almeno uno dei lati, visivamente percepibile anche a distanza al fine di ottenere anche una buona presegnalazione per ipovedenti.

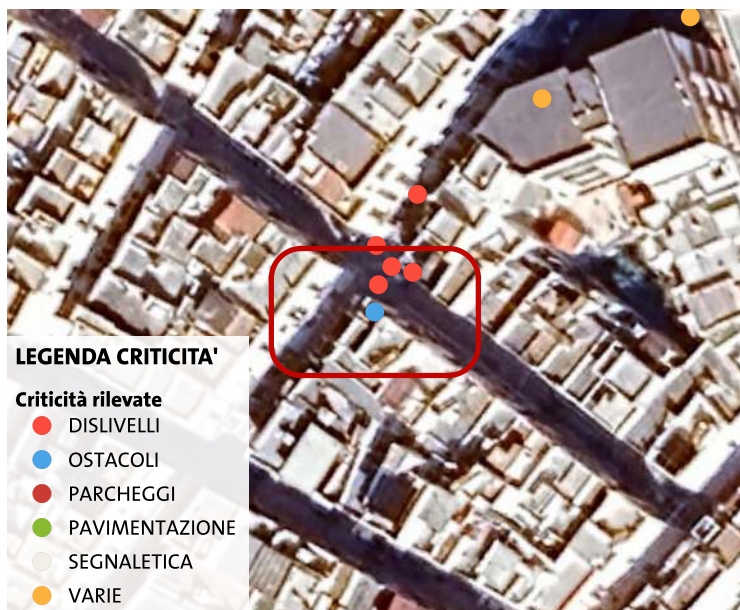
Categoria: OSTACOLI  
Presenza di marciapiedi di dimensioni trasversali non adeguate al passaggio degli utenti.

Realizzazione a fianco del percorso esistente, di una nuova pavimentazione pedonale, identica alla preesistente, aumentando la larghezza complessiva del percorso. Per consentirne l'uso da parte di persone in carrozzina, la larghezza minima dovrà essere di cm. 90/120. La superficie calpestabile sarà compatta ed omogenea. Le fugature prive di risalti e non superiori a cm. 0,5. La pendenza trasversale nel suo complesso non dovrà superare l'1%. Rimozione di cordoli esistenti e creazione di nuova porzione di marciapiede, analoga all'esistente, al fine di ottenere una dimensione idonea.

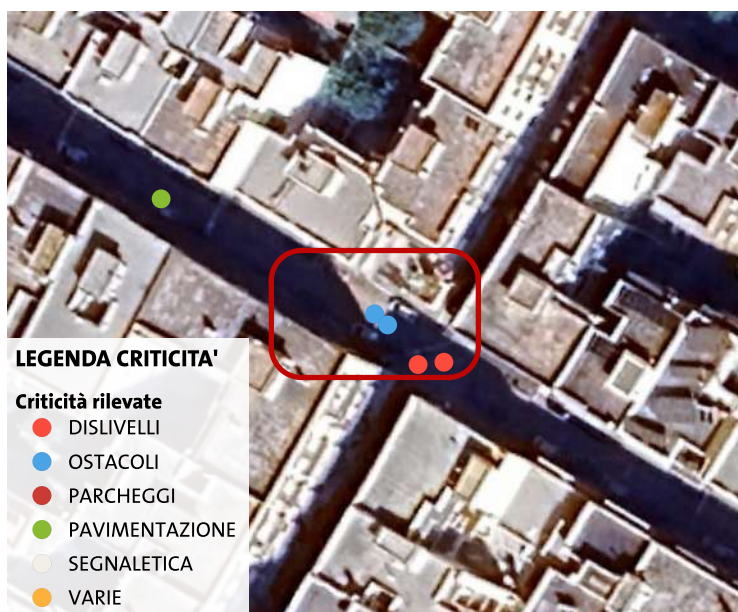
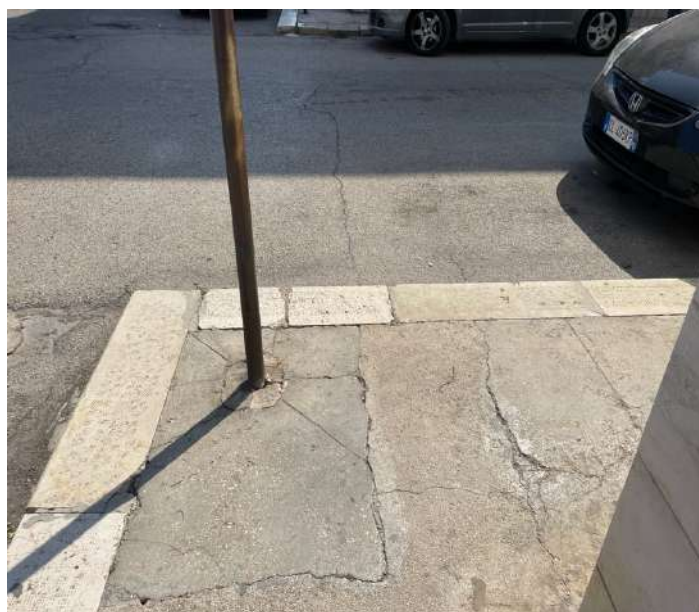
Categoria: OSTACOLI  
Presenza di ostacoli che riducono lo spazio di camminamento

Eliminare o ricollocare l'ostacolo verso il margine esterno o interno, qualora possibile, del percorso pedonale in modo da non costituire intralcio per gli utenti. Gli ostacoli possono essere di diverso tipo e dimensione, dal semplice cestino al palo di pubblica illuminazione

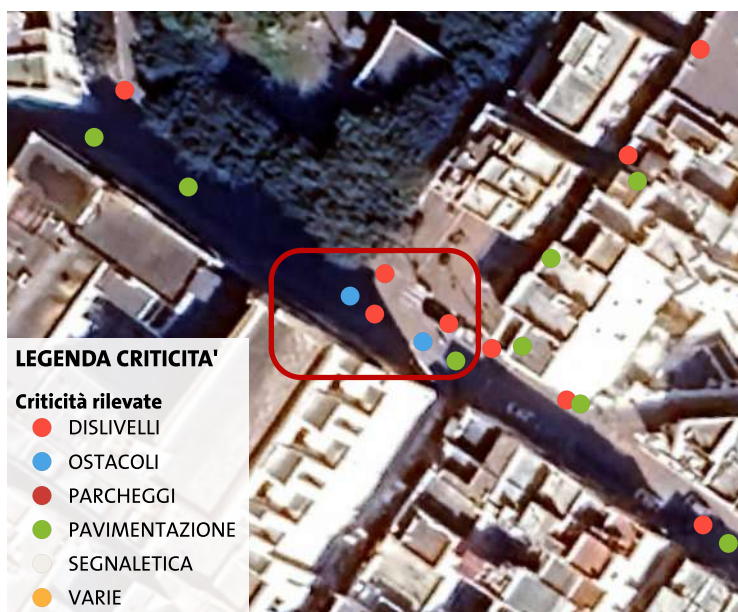
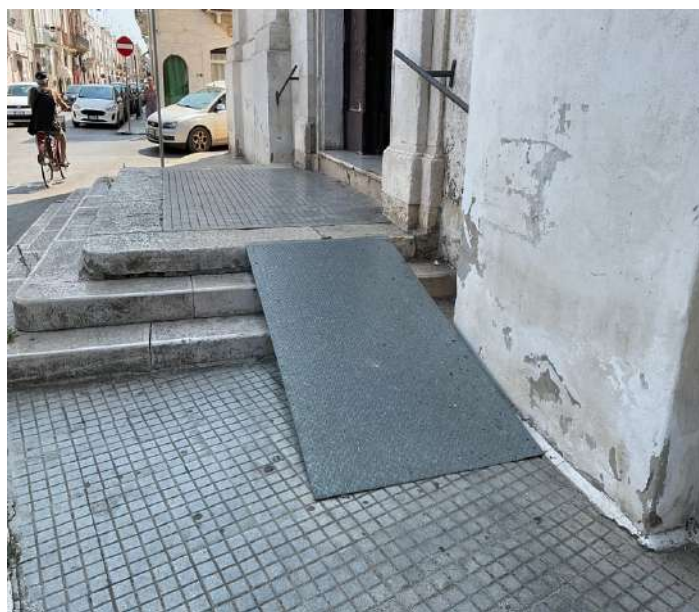
Categoria: DISLIVELLI  
Rampa assente o non idonea

Realizzazione di sistema di rampe la cui pendenza non sia superiore all'5%. Ogni rampa di nuova realizzazione dovrà sempre essere corredata di cordolo battiruota o elemento di medesima risposta funzionale, nonché di corrimano, su almeno uno dei lati, visivamente percepibile anche a distanza al fine di ottenere anche una buona presegnalazione per ipovedenti.

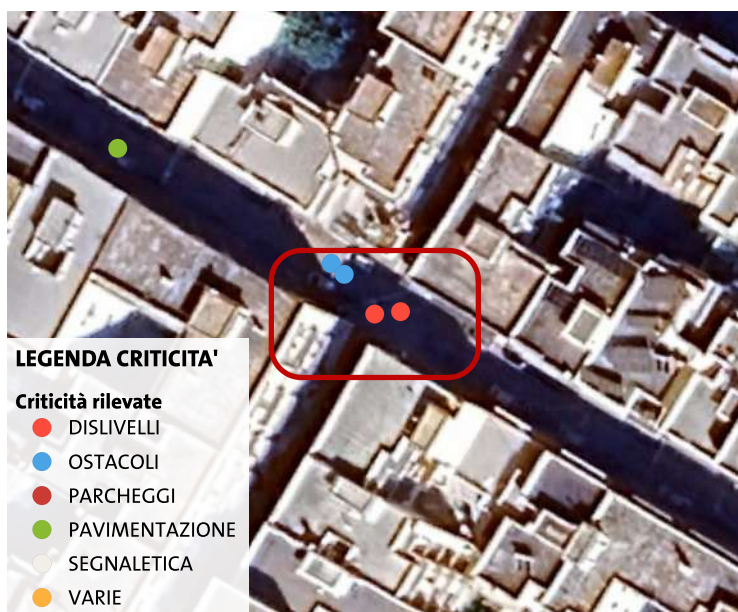
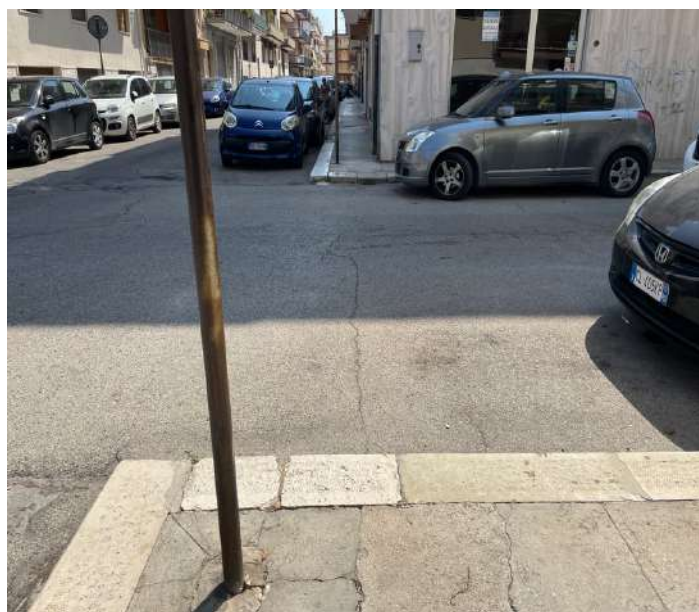
Categoria: DISLIVELLI  
Rampa assente

Raccordo del percorso attraverso la creazione, con asporto/riporto di materiale, di rampa di lunghezza sufficiente ad ottenere una pendenza non superiore al 5% e di larghezza di almeno cm 100. Quando la differenza di quota fra i due piani (pedonale e carrabile) è maggiore di cm 20, si suggerisce di corredarla con cordolo battiruota o elemento di medesima risposta funzionale, nonché di corrimano, su almeno uno dei lati, visivamente percepibile alle persone ipovedenti. Si preferisce l'utilizzo di rampe realizzate mediante blocchi prefabbricati. Demolizione di porzione di marciapiede utile all'inserimento della rampa (in opera o prefabbrica)

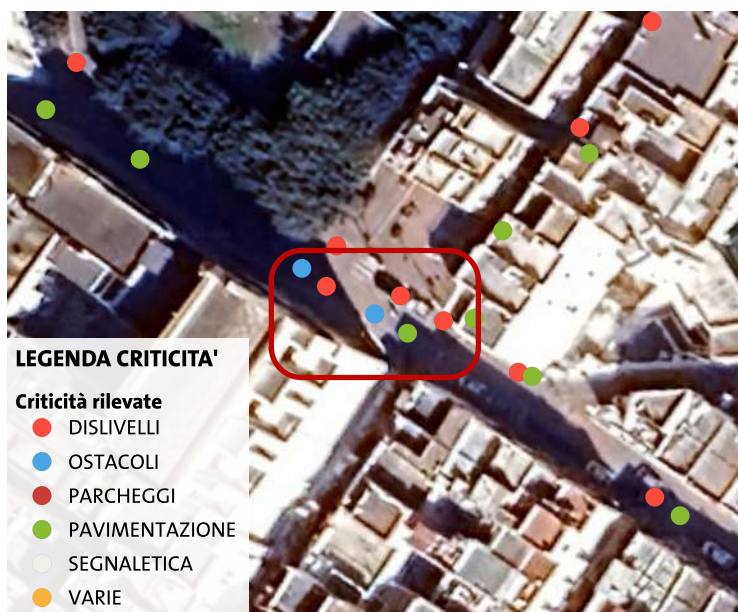
Categoria: OSTACOLI  
Presenza di marciapiedi di dimensioni trasversali non adeguate al passaggio degli utenti.

Realizzazione a fianco del percorso esistente, di una nuova pavimentazione pedonale, identica alla preesistente, aumentando la larghezza complessiva del percorso. Per consentirne l'uso da parte di persone in carrozzina, la larghezza minima dovrà essere di cm. 90/120. La superficie calpestabile sarà compatta ed omogenea. Le fugature prive di risalti e non superiori a cm. 0,5. La pendenza trasversale nel suo complesso non dovrà superare l'1%. Rimozione di cordoli esistenti e creazione di nuova porzione di marciapiede, analoga all'esistente, al fine di ottenere una dimensione idonea.

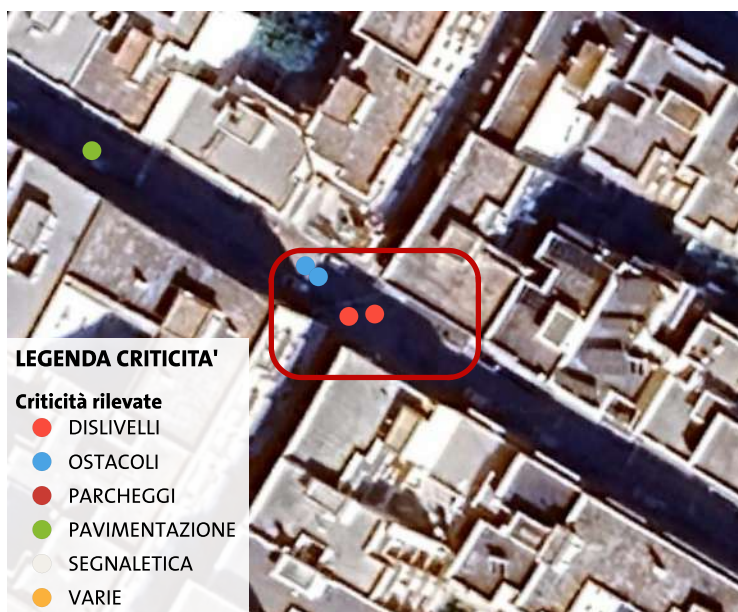
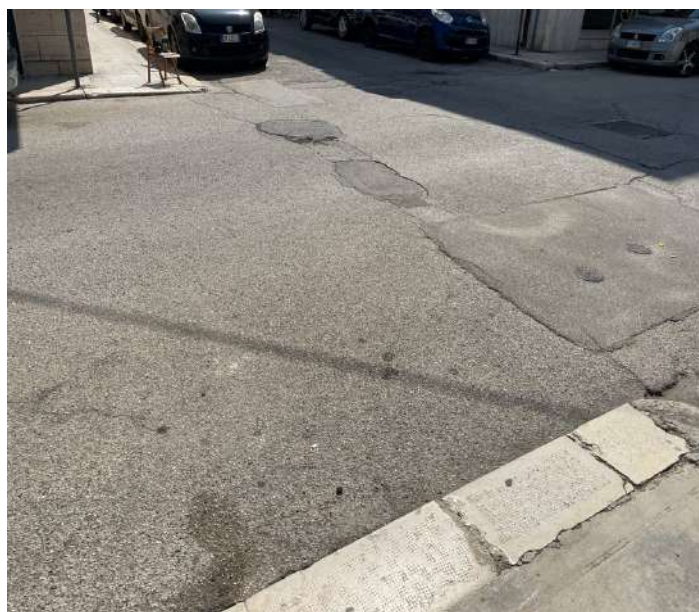
Categoria: DISLIVELLI  
Rampa assente

Raccordo del percorso attraverso la creazione, con asporto/riporto di materiale, di rampa di lunghezza sufficiente ad ottenere una pendenza non superiore al 5% e di larghezza di almeno cm 100. Quando la differenza di quota fra i due piani (pedonale e carrabile) è maggiore di cm 20, si suggerisce di corredarla con cordolo battiruota o elemento di medesima risposta funzionale, nonché di corrimano, su almeno uno dei lati, visivamente percepibile alle persone ipovedenti. Si preferisce l'utilizzo di rampe realizzate mediante blocchi prefabbricati. Demolizione di porzione di marciapiede utile all'inserimento della rampa (in opera o prefabbrica)
