Comune di  
**MOLA DI BARI**  
Città Metropolitana di Bari

# PIANO PER L'ELIMINAZIONE DELLE BARRIERE ARCHITETTONICHE

ELAB.  
**ALL.1**

**SCHEDE AMBITO URBANO**

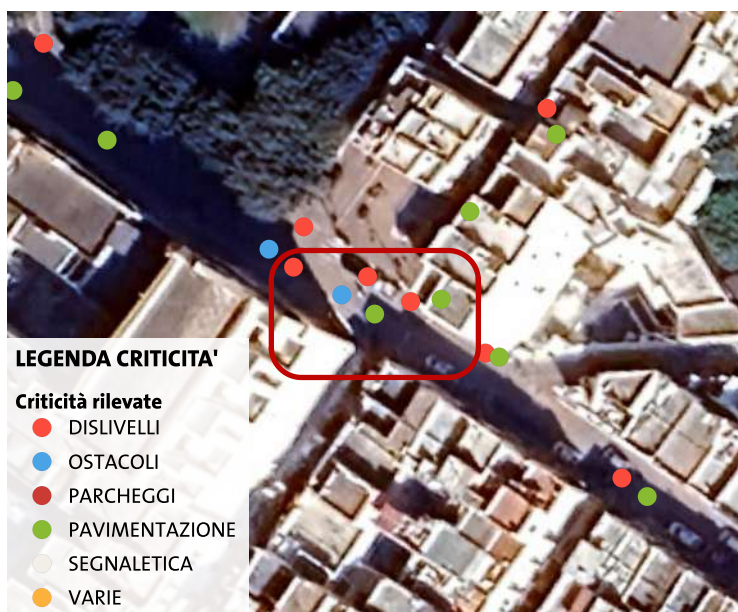
Categoria: PAVIMENTAZIONE  
Presenza di marciapiedi di dimensioni trasversali non adeguate al passaggio degli utenti.

Realizzazione a fianco del percorso esistente, di una nuova pavimentazione pedonale, identica alla preesistente, aumentando la larghezza complessiva del percorso. Per consentirne l'uso da parte di persone in carrozzina, la larghezza minima dovrà essere di cm. 90/120. La superficie calpestabile sarà compatta ed omogenea. Le fugature prive di risalti e non superiori a cm. 0,5. La pendenza trasversale nel suo complesso non dovrà superare l'1%. Rimozione di cordoli esistenti e creazione di nuova porzione di marciapiede, analoga all'esistente, al fine di ottenere una dimensione idonea.

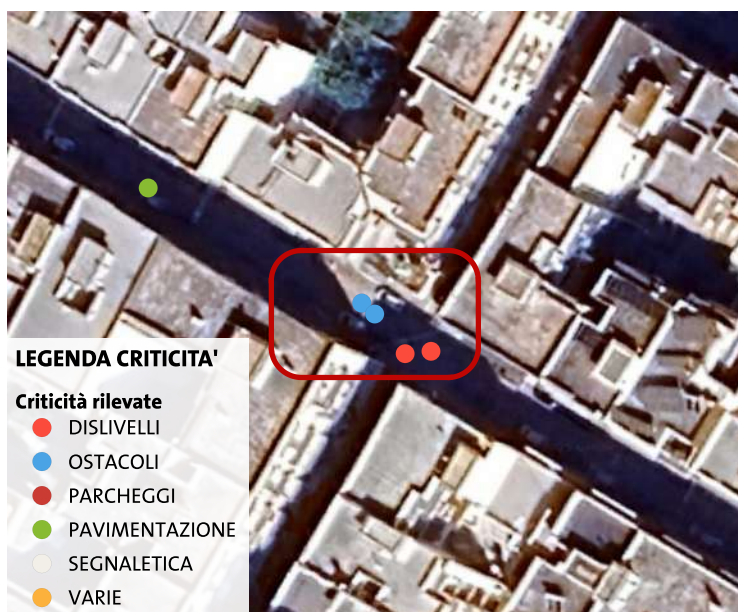
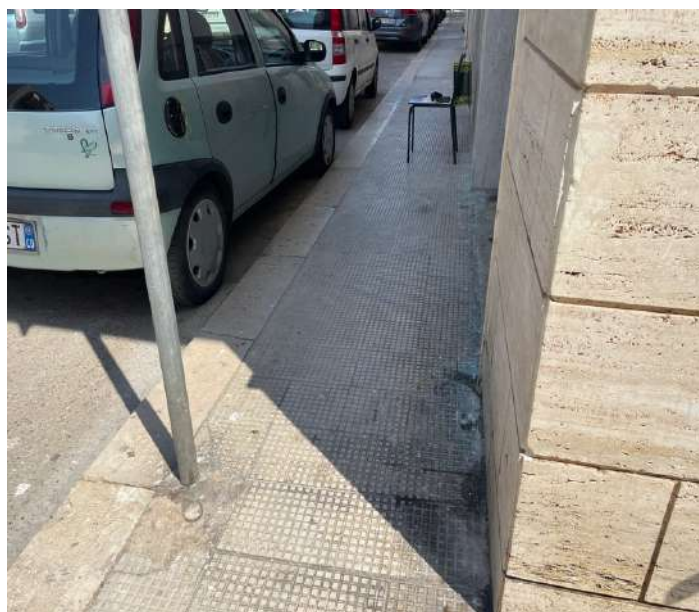
Categoria: OSTACOLI  
Presenza di ostacoli che riducono lo spazio di camminamento

Eliminare o ricollocare l'ostacolo verso il margine esterno o interno, qualora possibile, del percorso pedonale in modo da non costituire intralcio per gli utenti. Gli ostacoli possono essere di diverso tipo e dimensione, dal semplice cestino al palo di pubblica illuminazione

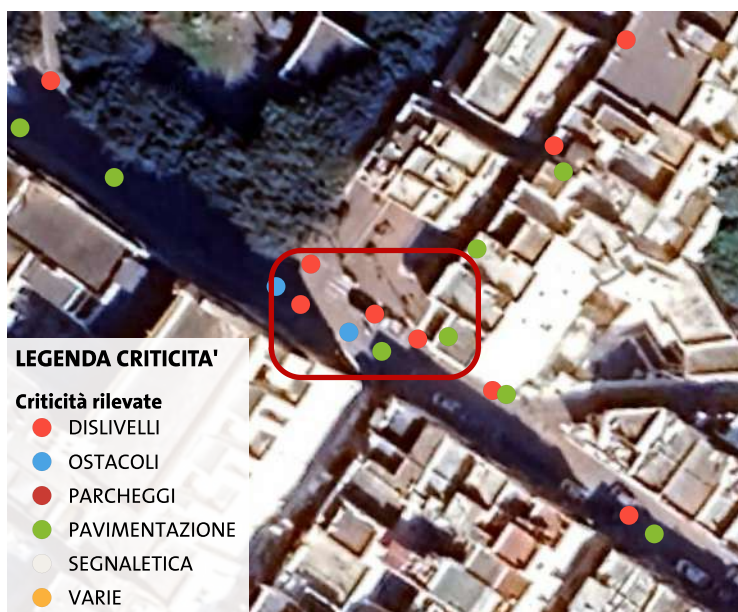
Categoria: DISLIVELLI  
Rampa assente

Raccordo del percorso attraverso la creazione, con asporto/riporto di materiale, di rampa di lunghezza sufficiente ad ottenere una pendenza non superiore al 5% e di larghezza di almeno cm 100. Quando la differenza di quota fra i due piani (pedonale e carrabile) è maggiore di cm 20, si suggerisce di corredarla con cordolo battiruota o elemento di medesima risposta funzionale, nonché di corrimano, su almeno uno dei lati, visivamente percepibile alle persone ipovedenti. Si preferisce l'utilizzo di rampe realizzate mediante blocchi prefabbricati. Demolizione di porzione di marciapiede utile all'inserimento della rampa (in opera o prefabbrica)

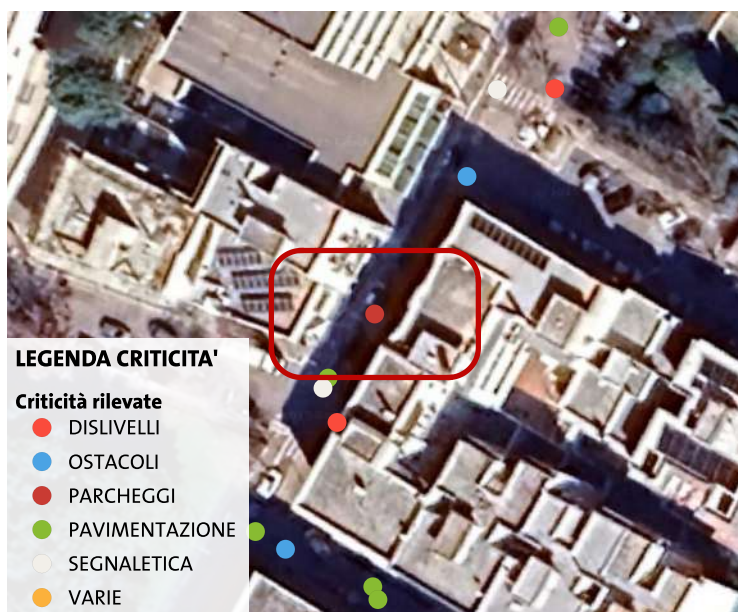
Categoria: PARCHEGGI  
Rampa assente

Raccordo del percorso attraverso la creazione, con asporto/riporto di materiale, di rampa di lunghezza sufficiente ad ottenere una pendenza non superiore al 5% e di larghezza di almeno cm 100. Quando la differenza di quota fra i due piani (pedonale e carrabile) è maggiore di cm 20, si suggerisce di corredarla con cordolo battiruota o elemento di medesima risposta funzionale, nonché di corrimano, su almeno uno dei lati, visivamente percepibile alle persone ipovedenti. Si preferisce l'utilizzo di rampe realizzate mediante blocchi prefabbricati. Demolizione di porzione di marciapiede utile all'inserimento della rampa (in opera o prefabbrica)

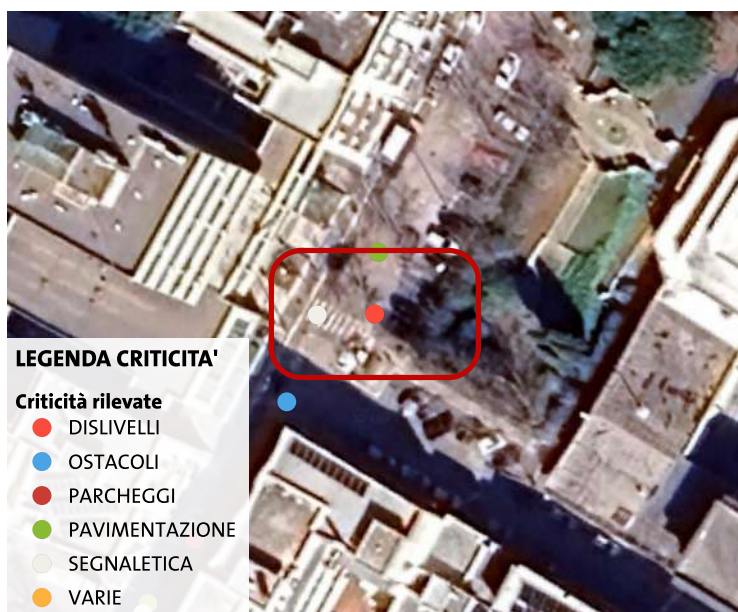
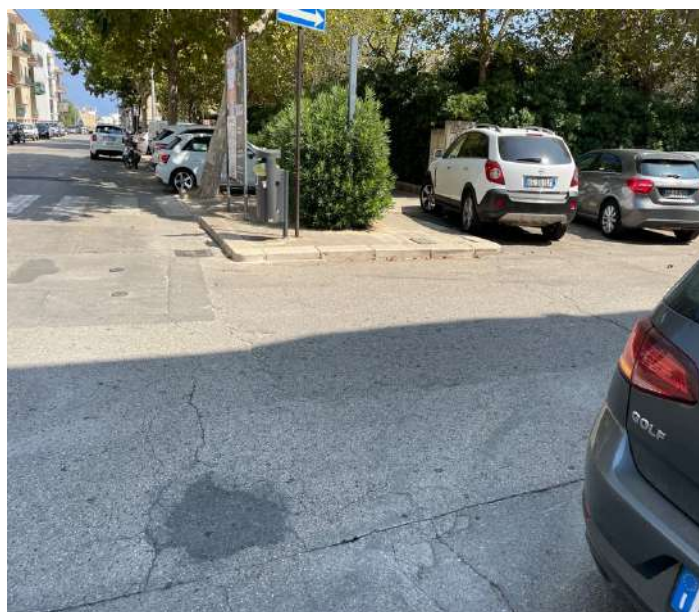
Categoria: DISLIVELLI  
Rampa assente

Raccordo del percorso attraverso la creazione, con asporto/riporto di materiale, di rampa di lunghezza sufficiente ad ottenere una pendenza non superiore al 5% e di larghezza di almeno cm 100. Quando la differenza di quota fra i due piani (pedonale e carrabile) è maggiore di cm 20, si suggerisce di corredarla con cordolo battiruota o elemento di medesima risposta funzionale, nonché di corrimano, su almeno uno dei lati, visivamente percepibile alle persone ipovedenti. Si preferisce l'utilizzo di rampe realizzate mediante blocchi prefabbricati. Demolizione di porzione di marciapiede utile all'inserimento della rampa (in opera o prefabbrica)

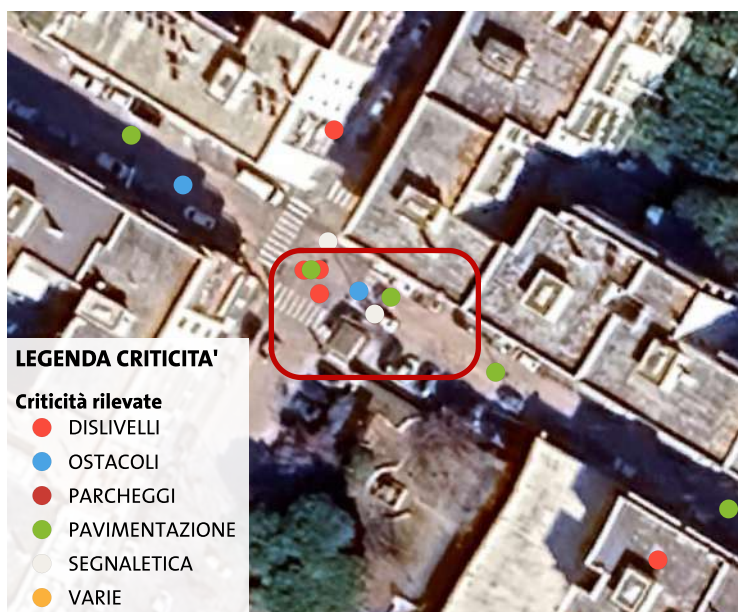
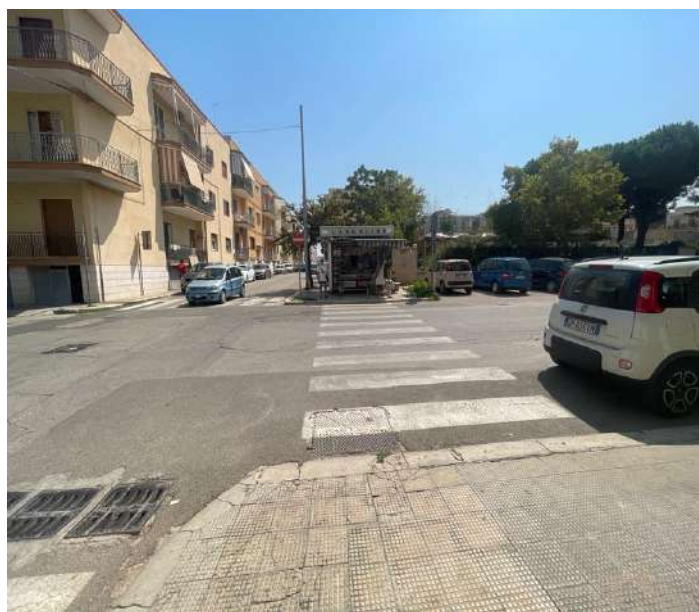
Categoria: SEGNALETICA  
Assenza di segnaletica o segnaletica da ripristinare

Gli attraversamenti pedonali sono evidenziati sulla carreggiata mediante zebrastrade con strisce bianche parallele alla direzione di marcia dei veicoli, di lunghezza non inferiore a 2,50 m, sulle strade locali e su quelle urbane di quartiere, e a 4 m, sulle altre strade; la larghezza delle strisce e degli intervalli è di 50 cm. Nelle strade ad alto volume di traffico gli attraversamenti pedonali devono essere illuminati nelle ore notturne o di scarsa visibilità. Il fondo stradale, in prossimità dell'attraversamento pedonale, potrà essere differenziato mediante rugosità poste su manto stradale al fine di segnalare la necessità di moderare la velocità. Dovrà essere garantita la continuità con i marciapiedi attraverso rampe di raccordo a norma.

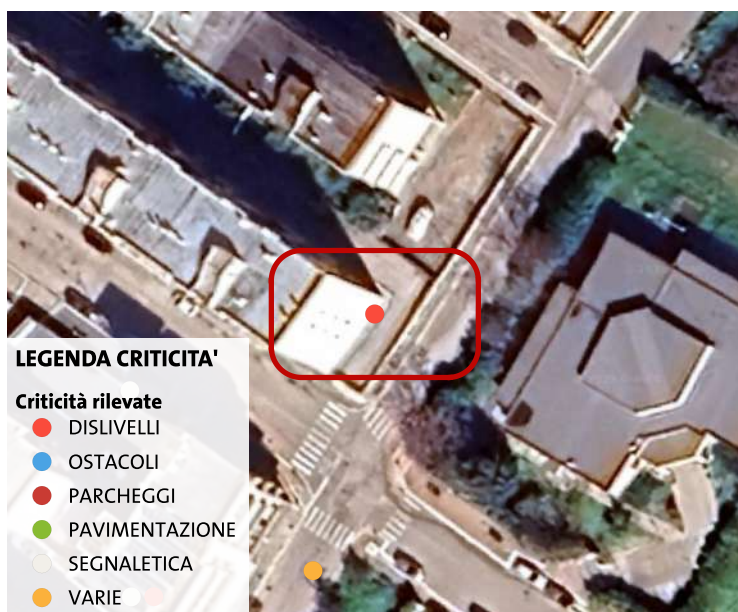
Categoria: DISLIVELLI

Presenza di marciapiedi di dimensioni trasversali non adeguate al passaggio degli utenti.

Realizzazione a fianco del percorso esistente, di una nuova pavimentazione pedonale, identica alla preesistente, aumentando la larghezza complessiva del percorso. Per consentirne l'uso da parte di persone in carrozzina, la larghezza minima dovrà essere di cm. 90/120. La superficie calpestabile sarà compatta ed omogenea. Le fugature prive di risalti e non superiori a cm. 0,5. La pendenza trasversale nel suo complesso non dovrà superare l'1%. Rimozione di cordoli esistenti e creazione di nuova porzione di marciapiede, analoga all'esistente, al fine di ottenere una dimensione idonea.

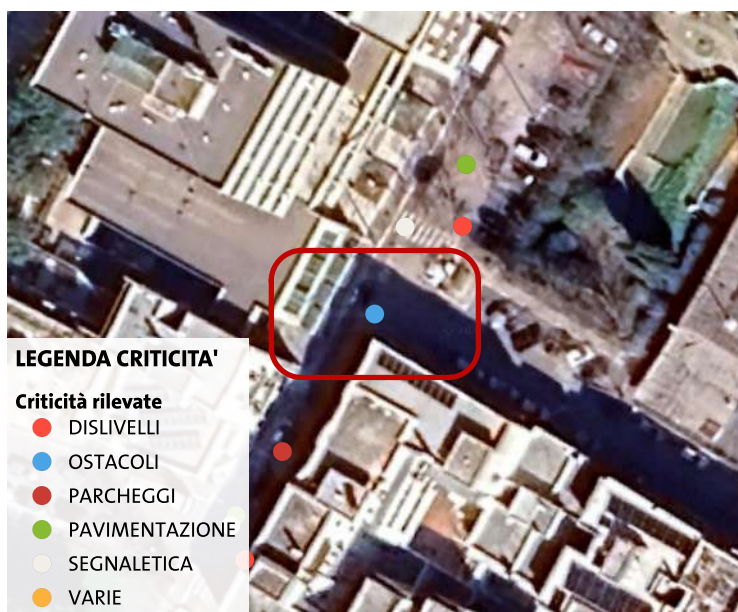
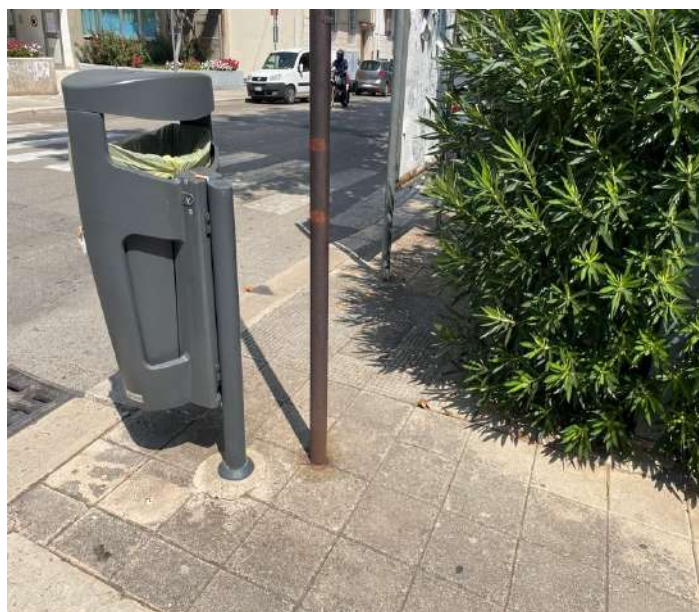
Categoria: OSTACOLI  
Presenza di ostacoli che riducono lo spazio di  
camminamento

Eliminare o ricollocare l'ostacolo verso il margine esterno o interno, qualora possibile, del percorso pedonale in modo da non costituire intralcio per gli utenti. Gli ostacoli possono essere di diverso tipo e dimensione, dal semplice cestino al palo di pubblica illuminazione

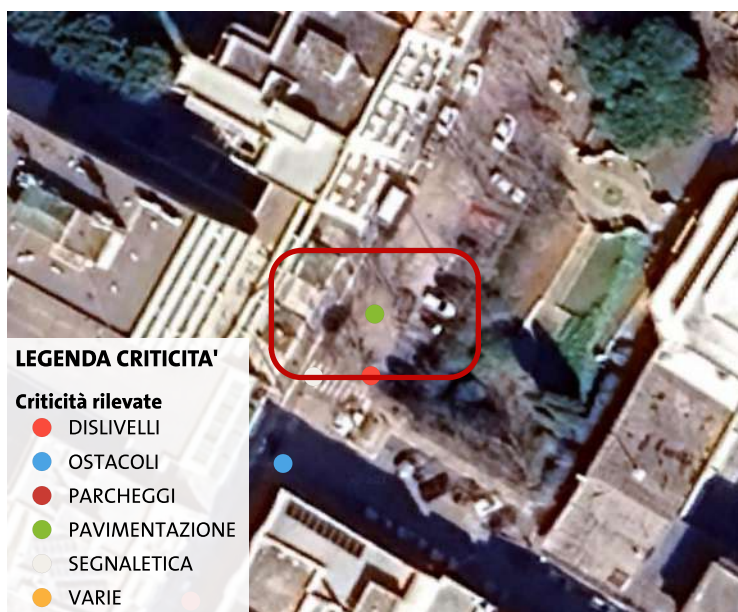
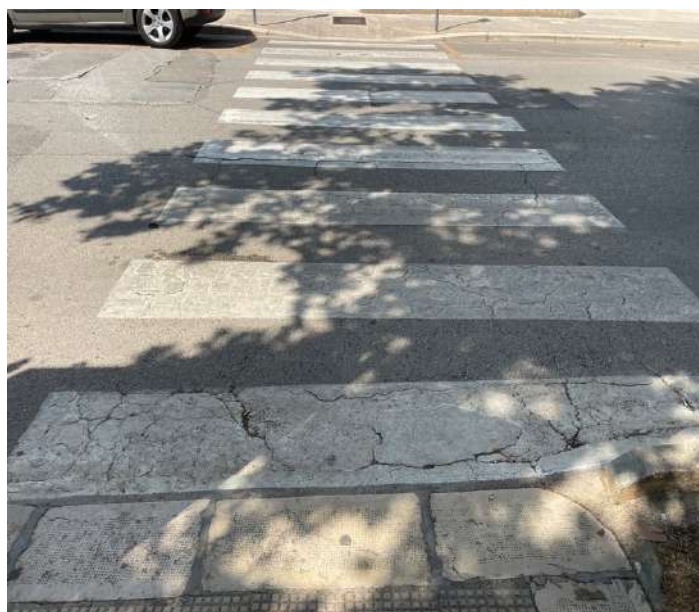
Categoria: PAVIMENTAZIONE  
Presenza di sconnessioni, buche isolate,  
deformazioni della pavimentazione  
esistente, assenza di porzioni di essa.

Adeguamento della pavimentazione dissestata tramite scarifica e rifacimento del tappetino d'usura/colato o di parte di essa , con finitura tale da rendere il piano di calpestio perfettamente complanare e raccordato adeguatamente alla pavimentazione esistente  
Fresatura del tratto di pavimentazione ammalorata per lo spessore complessivo, pulitura dell'area. Spruzzatura del primer (emulsione bituminosa acida) su fondo e bordi  
Distribuzione del conglomerato bituminoso  
Compattazione con piastra vibrante

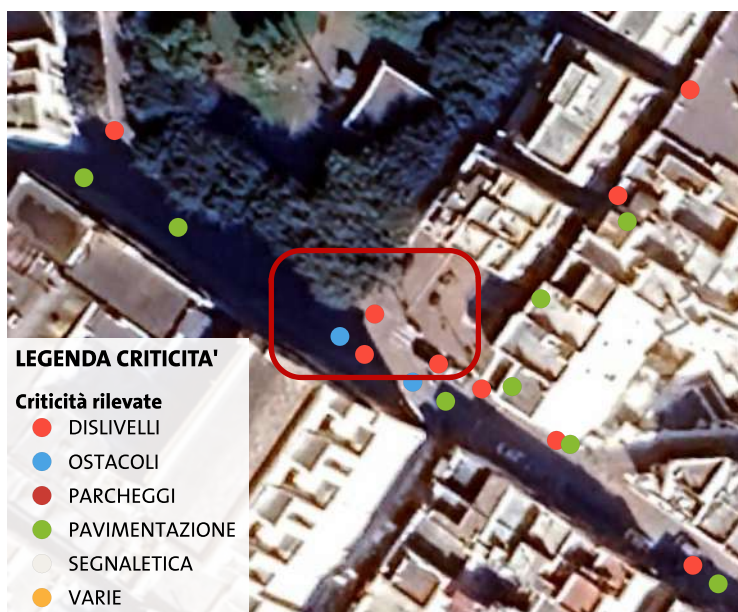
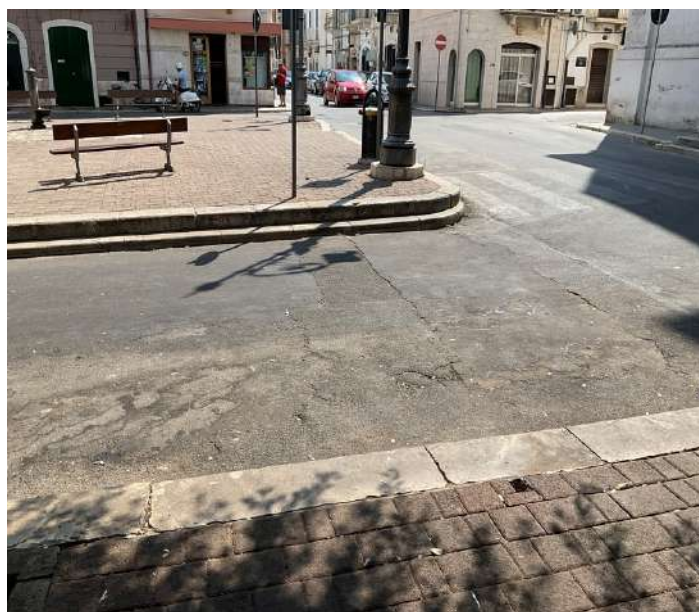
Localizzazione (coordinate WGS84):  
17.088635690105605, 41.05831079430416  
Zona Omogenea: 3- Area di completamento

Categoria: DISLIVELLI  
Rampa assente

Raccordo del percorso attraverso la creazione, con asporto/riporto di materiale, di rampa di lunghezza sufficiente ad ottenere una pendenza non superiore al 5% e di larghezza di almeno cm 100. Quando la differenza di quota fra i due piani (pedonale e carrabile) è maggiore di cm 20, si suggerisce di corredarla con cordolo battiruota o elemento di medesima risposta funzionale, nonché di corrimano, su almeno uno dei lati, visivamente percepibile alle persone ipovedenti. Si preferisce l'utilizzo di rampe realizzate mediante blocchi prefabbricati. Demolizione di porzione di marciapiede utile all'inserimento della rampa (in opera o prefabbrica)

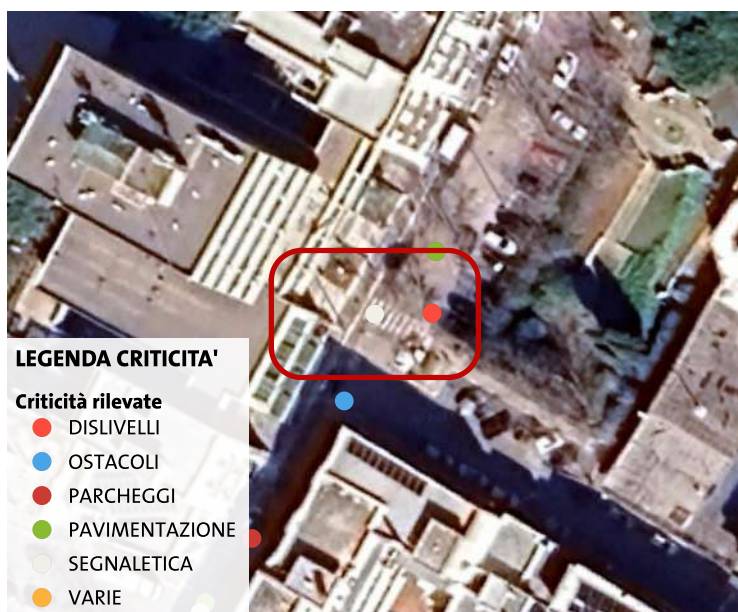
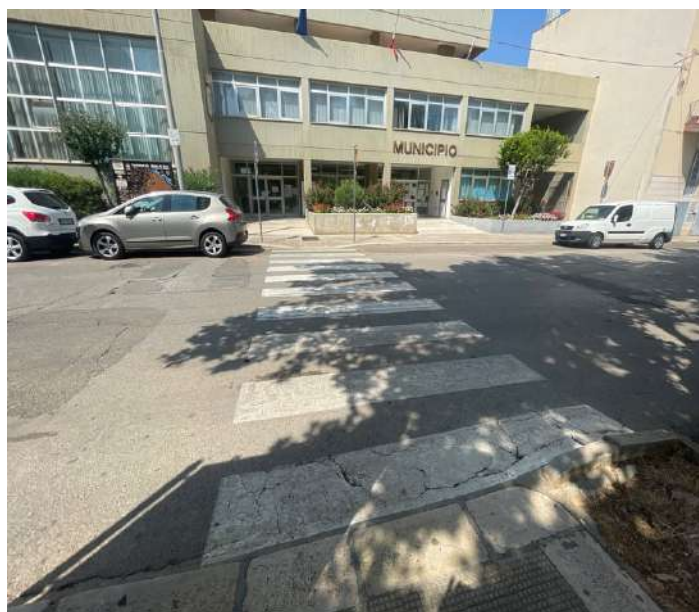
Localizzazione (coordinate WGS84):  
17.083178696601237, 41.06018404753354  
Zona Omogenea: 3- Area di completamento

Categoria: SEGNALETICA  
Assenza di segnaletica o segnaletica da  
ripristinare

Gli attraversamenti pedonali sono evidenziati sulla carreggiata mediante zebra con strisce bianche parallele alla direzione di marcia dei veicoli, di lunghezza non inferiore a 2,50 m, sulle strade locali e su quelle urbane di quartiere, e a 4 m, sulle altre strade; la larghezza delle strisce e degli intervalli è di 50 cm. Nelle strade ad alto volume di traffico gli attraversamenti pedonali devono essere illuminati nelle ore notturne o di scarsa visibilità. Il fondo stradale, in prossimità dell'attraversamento pedonale, potrà essere differenziato mediante rugosità poste su manto stradale al fine di segnalare la necessità di moderare la velocità. Dovrà essere garantita la continuità con i marciapiedi attraverso rampe di raccordo a norma.

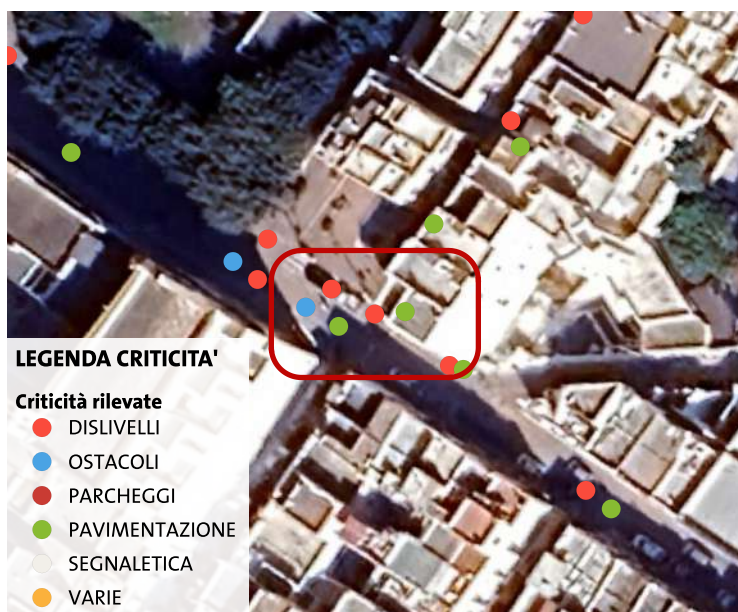
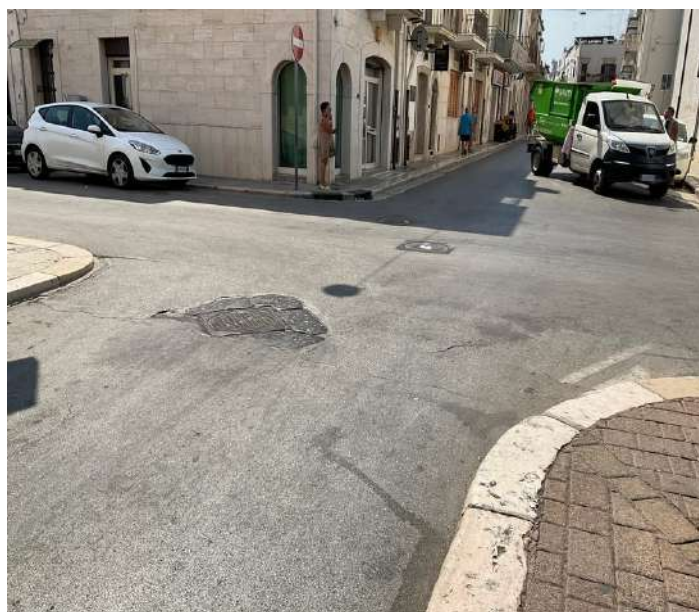
Localizzazione (coordinate WGS84):  
17.088801323683754, 41.058218446188164  
Zona Omogenea: 3- Area di completamento

Categoria: DISLIVELLI  
Rampa assente

Raccordo del percorso attraverso la creazione, con asporto/riporto di materiale, di rampa di lunghezza sufficiente ad ottenere una pendenza non superiore al 5% e di larghezza di almeno cm 100. Quando la differenza di quota fra i due piani (pedonale e carrabile) è maggiore di cm 20, si suggerisce di corredarla con cordolo battiruota o elemento di medesima risposta funzionale, nonché di corrimano, su almeno uno dei lati, visivamente percepibile alle persone ipovedenti. Si preferisce l'utilizzo di rampe realizzate mediante blocchi prefabbricati. Demolizione di porzione di marciapiede utile all'inserimento della rampa (in opera o prefabbrica)

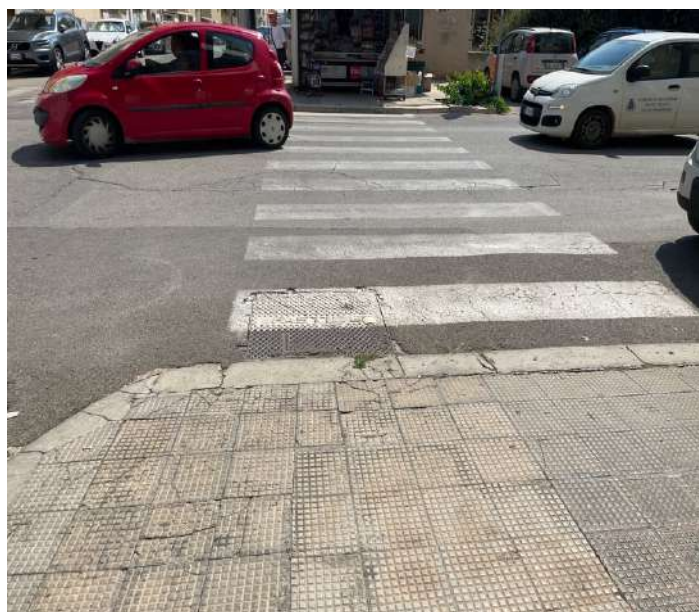
Localizzazione (coordinate WGS84):  
17.0837491121398, 41.060839494784574  
Zona Omogenea: 3- Area di completamento

Categoria: DISLIVELLI  
Rampa assente

Raccordo del percorso attraverso la creazione, con asporto/riporto di materiale, di rampa di lunghezza sufficiente ad ottenere una pendenza non superiore al 5% e di larghezza di almeno cm 100. Quando la differenza di quota fra i due piani (pedonale e carrabile) è maggiore di cm 20, si suggerisce di corredarla con cordolo battiruota o elemento di medesima risposta funzionale, nonché di corrimano, su almeno uno dei lati, visivamente percepibile alle persone ipovedenti. Si preferisce l'utilizzo di rampe realizzate mediante blocchi prefabbricati. Demolizione di porzione di marciapiede utile all'inserimento della rampa (in opera o prefabbrica)

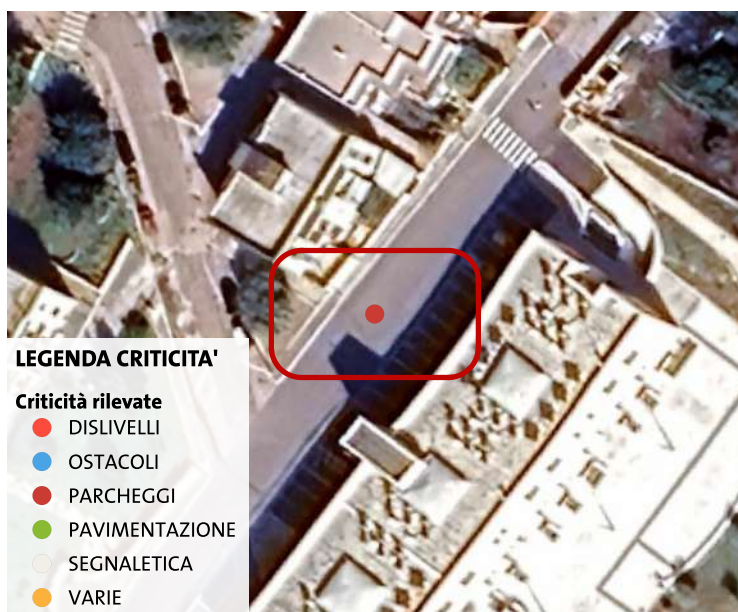
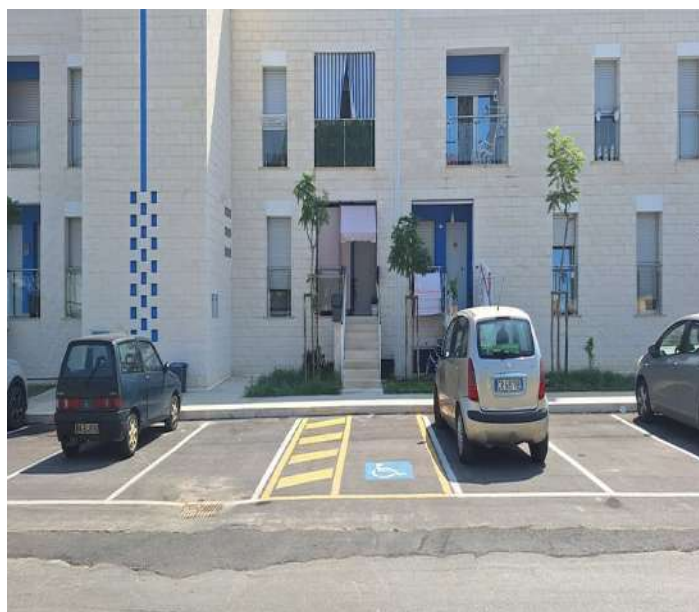
Localizzazione (coordinate WGS84):  
17.0828566, 41.0544826  
Zona Omogenea: 3- Area di completamento

Categoria: PARCHEGGI  
Scarsa o inesistente dotazione di parcheggi riservati ai disabili.

Si considera accessibile un parcheggio complanare alle aree pedonali o a esse collegato tramite rampe. Nelle aree di parcheggio devono comunque essere previsti, nella misura minima di 1 ogni 50 o frazione di 50 posti auto. Per i posti riservati disposti parallelamente al senso di marcia, la lunghezza deve essere tale da consentire il passaggio di una persona su sedia a ruote tra un veicolo e l'altro. Il requisito si intende soddisfatto se la lunghezza del posto auto non è inferiore a 6 m; in tal caso la larghezza del posto auto riservato non eccede quella di un posto auto ordinario. A proposito dei parcheggi riservati è opportuno ricordare che il posto deve essere accessibile, per cui – ove il parcheggio non sia complanare e non sia presente a distanza ragionevole uno scivolo (pedonale o passo carraio) – bisogna provvedere la realizzazione di opportuno scivolo di raccordo. Per i posti riservati disposti parallelamente al senso di marcia, la lunghezza deve essere tale da consentire il passaggio di una persona su sedia a ruote tra un veicolo e l'altro. Il requisito si intende soddisfatto se la lunghezza del posto auto non è inferiore a 6 m; in tal caso la larghezza del posto auto riservato non eccede quella di un posto auto ordinario.

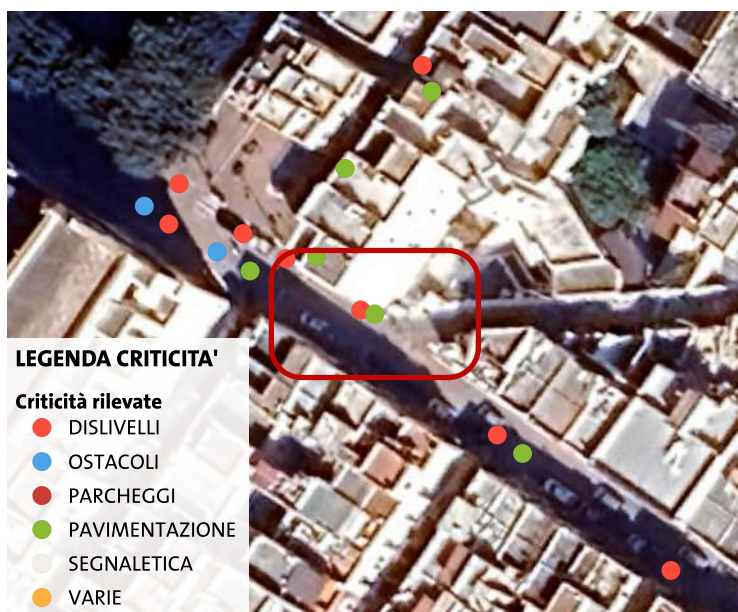
Categoria: PAVIMENTAZIONE  
Presenza di marciapiedi di dimensioni trasversali non adeguate al passaggio degli utenti.

Realizzazione a fianco del percorso esistente, di una nuova pavimentazione pedonale, identica alla preesistente, aumentando la larghezza complessiva del percorso. Per consentirne l'uso da parte di persone in carrozzina, la larghezza minima dovrà essere di cm. 90/120. La superficie calpestabile sarà compatta ed omogenea. Le fugature prive di risalti e non superiori a cm. 0,5. La pendenza trasversale nel suo complesso non dovrà superare l'1%. Rimozione di cordoli esistenti e creazione di nuova porzione di marciapiede, analoga all'esistente, al fine di ottenere una dimensione idonea.

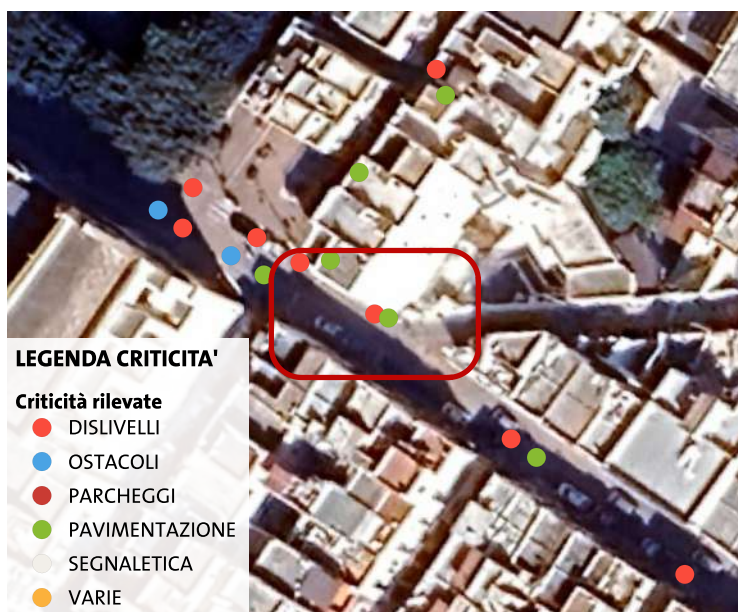
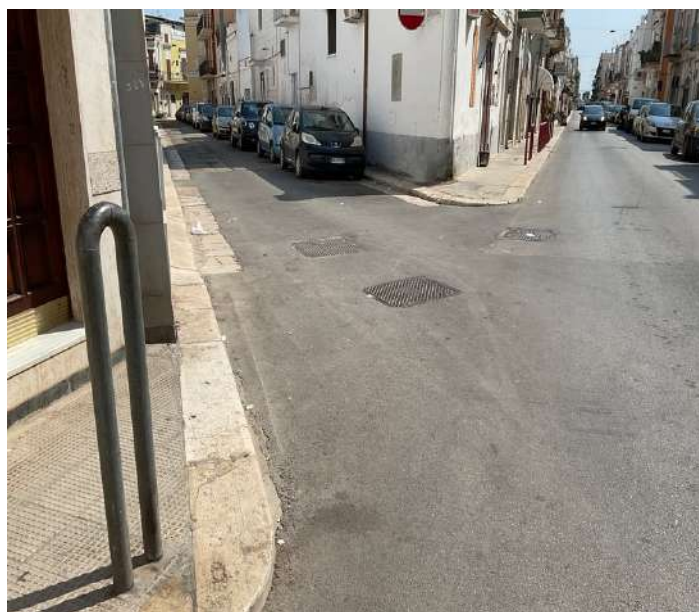
Localizzazione (coordinate WGS84):  
17.0891706585362, 41.05815500645687  
Zona Omogenea: 4- Area di espansione  
urbana

Categoria: DISLIVELLI  
Rampa assente

Raccordo del percorso attraverso la creazione, con asporto/riporto di materiale, di rampa di lunghezza sufficiente ad ottenere una pendenza non superiore al 5% e di larghezza di almeno cm 100. Quando la differenza di quota fra i due piani (pedonale e carrabile) è maggiore di cm 20, si suggerisce di corredarla con cordolo battiruota o elemento di medesima risposta funzionale, nonché di corrimano, su almeno uno dei lati, visivamente percepibile alle persone ipovedenti. Si preferisce l'utilizzo di rampe realizzate mediante blocchi prefabbricati. Demolizione di porzione di marciapiede utile all'inserimento della rampa (in opera o prefabbrica)

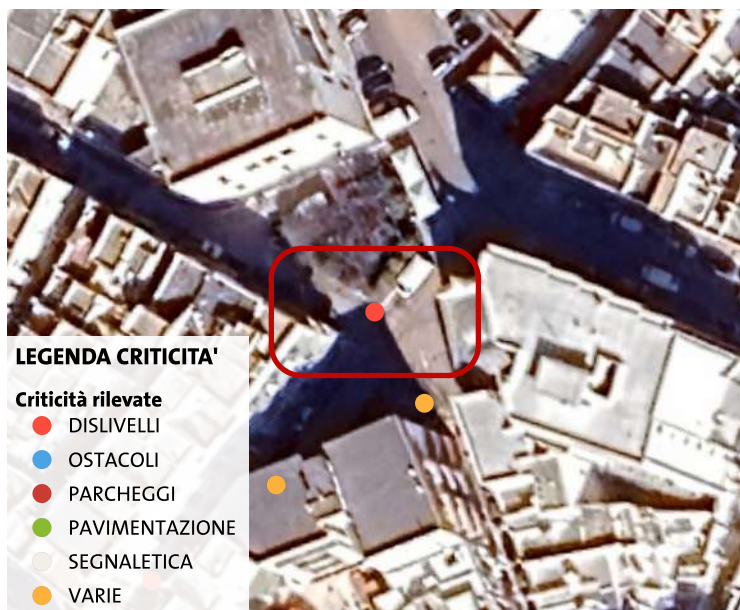
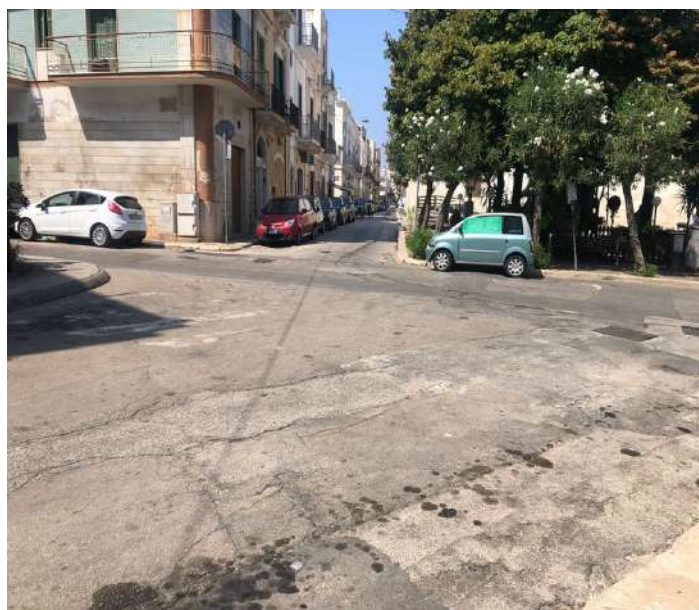
Localizzazione (coordinate WGS84):  
17.092458000533156, 41.058727584687716  
Zona Omogenea: 4- Area di espansione  
urbana

Categoria: DISLIVELLI  
Assenza di segnaletica o segnaletica da  
ripristinare e assenza di rampe

Gli attraversamenti pedonali sono evidenziati sulla carreggiata mediante zebrastrade con strisce bianche parallele alla direzione di marcia dei veicoli, di lunghezza non inferiore a 2,50 m, sulle strade locali e su quelle urbane di quartiere, e a 4 m, sulle altre strade; la larghezza delle strisce e degli intervalli è di 50 cm. Raccordo del percorso attraverso la creazione, con asporto/riporto di materiale, di rampa di lunghezza sufficiente ad ottenere una pendenza non superiore al 5% e di larghezza di almeno cm 100.

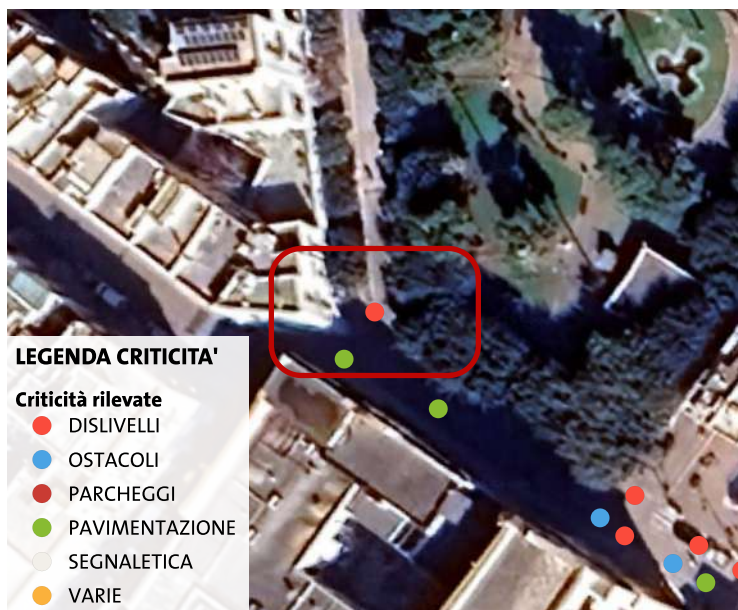
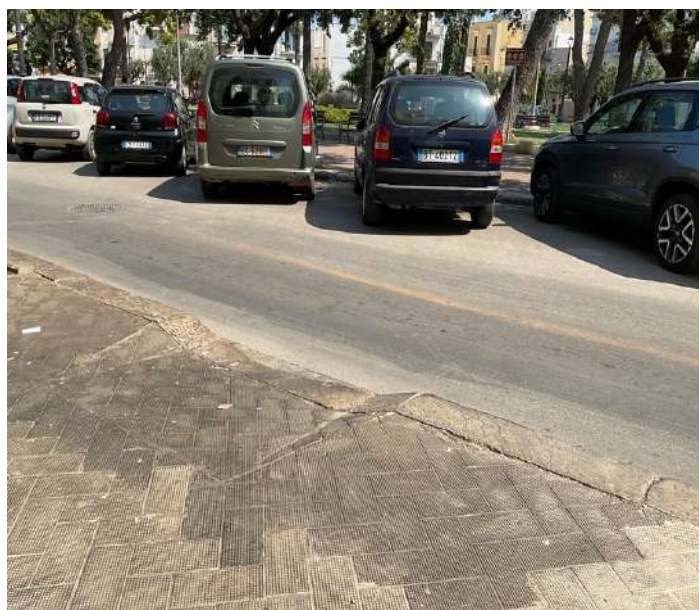
Localizzazione (coordinate WGS84):  
17.08823293333282, 41.05853678828021  
Zona Omogenea: 4- Area di espansione  
urbana

Categoria: DISLIVELLI  
Rampa assente

Raccordo del percorso attraverso la creazione, con asporto/riporto di materiale, di rampa di lunghezza sufficiente ad ottenere una pendenza non superiore al 5% e di larghezza di almeno cm 100. Quando la differenza di quota fra i due piani (pedonale e carrabile) è maggiore di cm 20, si suggerisce di corredarla con cordolo battiruota o elemento di medesima risposta funzionale, nonché di corrimano, su almeno uno dei lati, visivamente percepibile alle persone ipovedenti. Si preferisce l'utilizzo di rampe realizzate mediante blocchi prefabbricati. Demolizione di porzione di marciapiede utile all'inserimento della rampa (in opera o prefabbrica)

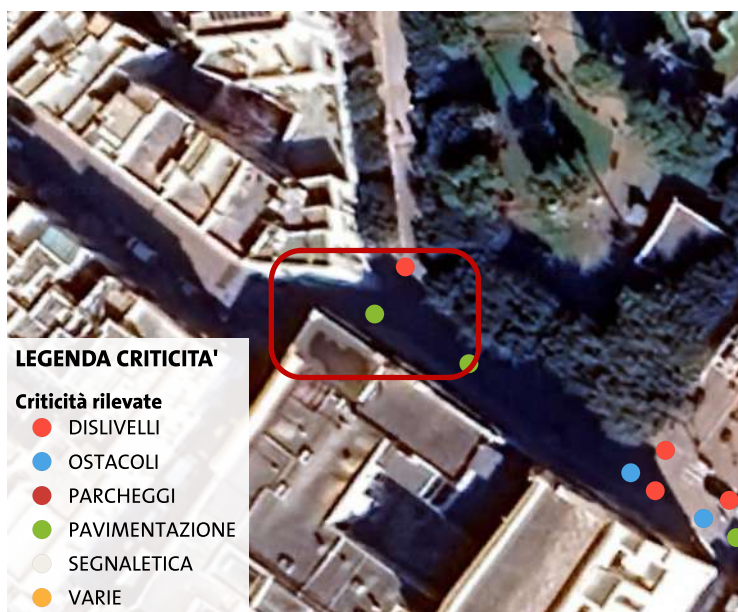
Categoria: PAVIMENTAZIONE  
Presenza di marciapiedi di dimensioni  
trasversali non adeguate al passaggio degli  
utenti.

Realizzazione a fianco del percorso esistente, di una nuova pavimentazione pedonale, identica alla preesistente, aumentando la larghezza complessiva del percorso. Per consentirne l'uso da parte di persone in carrozzina, la larghezza minima dovrà essere di cm. 90/120. La superficie calpestabile sarà compatta ed omogenea. Le fugature prive di risalti e non superiori a cm. 0,5. La pendenza trasversale nel suo complesso non dovrà superare l'1%. Rimozione di cordoli esistenti e creazione di nuova porzione di marciapiede, analoga all'esistente, al fine di ottenere una dimensione idonea.

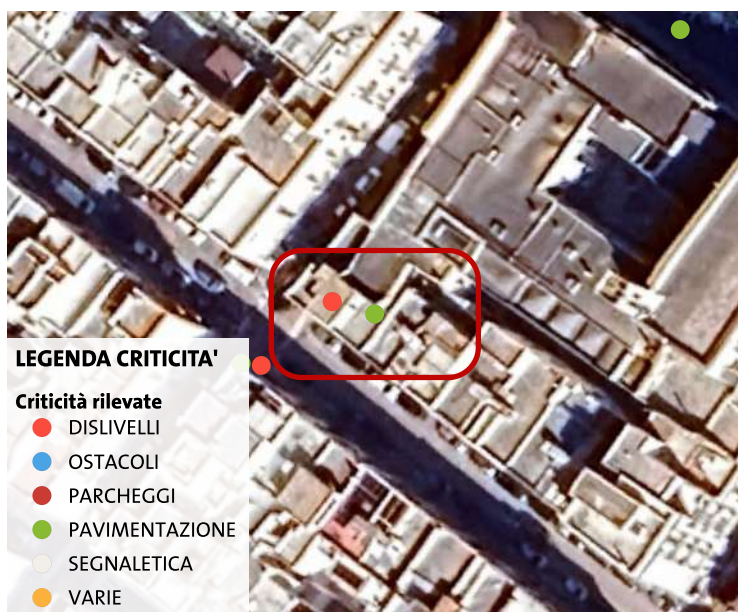
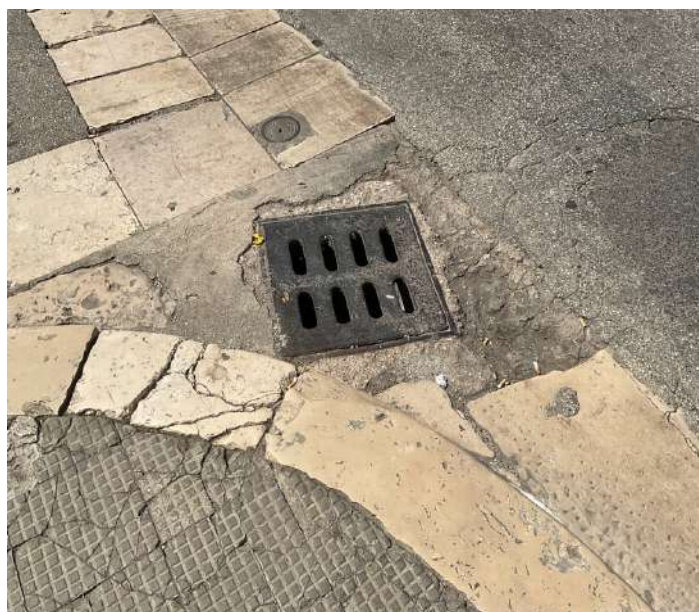
Localizzazione (coordinate WGS84):  
17.08783766216783, 41.05808944303158  
Zona Omogenea: 4- Area di espansione  
urbana

Categoria: PAVIMENTAZIONE  
Presenza di griglie o chiusini non complanari o  
posizionati non correttamente

Messa in quota dei chiusini e griglie: tramite asporto della pavimentazione esistente e riposizionamento del manufatto a quota adeguata alla pavimentazione circostante, realizzazione raccordo con stesura del tappetino d'usura o pavimentazione tale da rendere il piano di calpestio perfettamente complanare. I grigliati sia per aerazione di ambienti interrati che per raccolta delle acque, utilizzati nei calpestii, debbono avere maglie con vuoti non attraversabili da una sfera di diametro uguale o superiore a 2 cm; se realizzati a elementi paralleli devono comunque essere posti con gli elementi ortogonali al verso di marcia prevalente e devono essere tali da non costituire ostacolo o pericolo, rispetto a ruote, bastoni di sostegno, e simili. Messa in quota di chiusini, pozzetti o ispezione, comprese opere murarie necessarie, raccolta, carico e trasporto a discarica (con pagamento indennità relativa) del materiale di risulta, sbarramento e segnaletica di cantiere necessaria per ogni singolo chiusino

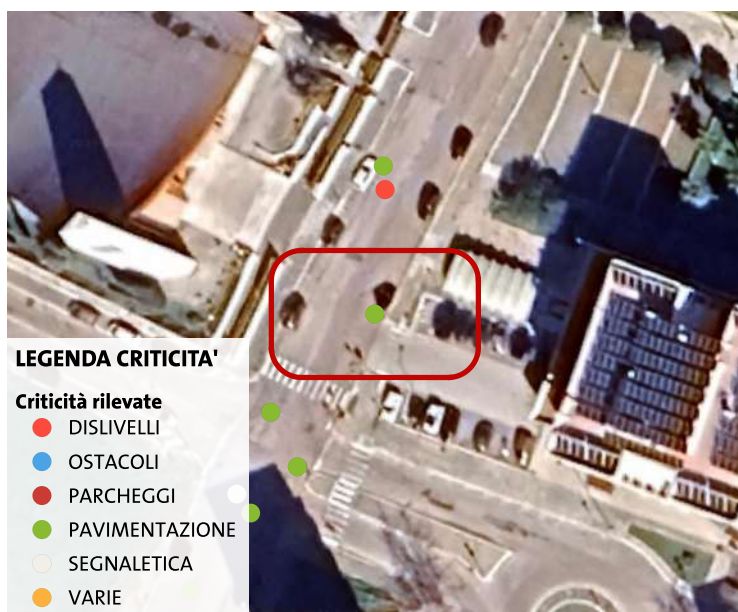
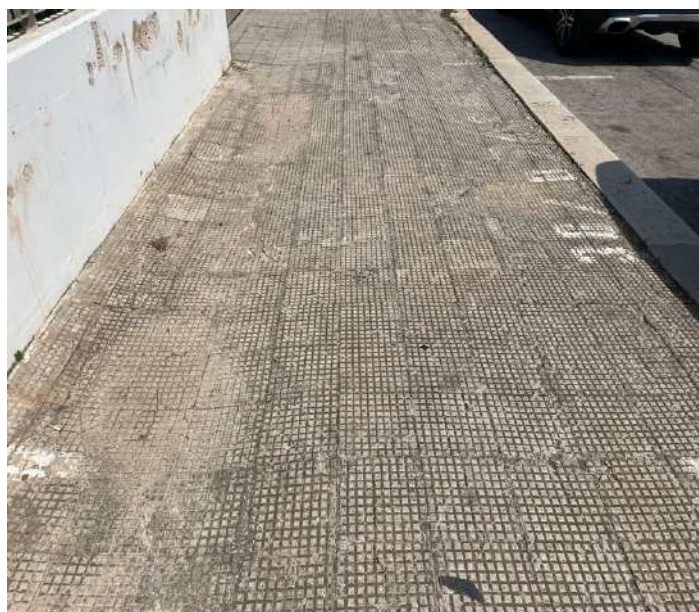
Localizzazione (coordinate WGS84):  
17.08081212368117, 41.060642123746135  
Zona Omogenea: 4- Area di espansione  
urbana

Categoria: PAVIMENTAZIONE  
Presenza di sconnessioni, buche isolate,  
deformazioni della pavimentazione  
esistente, assenza di porzioni di essa.

Adeguamento della pavimentazione dissestata tramite rimozione delle piastrelle ammalorate e sostituzione delle stesse fino a rendere il piano di calpestio complanare e raccordato adeguatamente alla pavimentazione esistente.  
Rimozione di porzione di pavimentazione esistente compreso il massetto di allettamento. Posa della pavimentazione su nuovo massetto sino ad ottenere un piano calpestabile complanare.

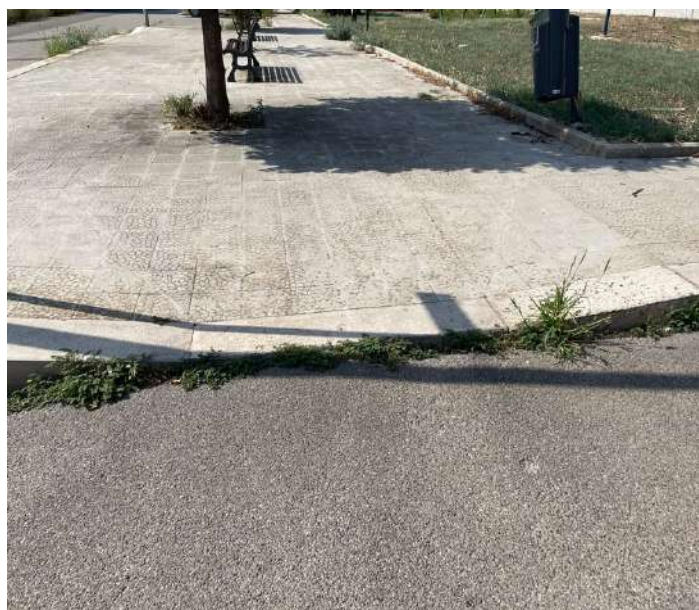
Localizzazione (coordinate WGS84):  
17.078055595347166, 41.063409002134904  
Zona Omogenea: 4- Area di espansione  
urbana

Categoria: DISLIVELLI  
Rampa assente

Raccordo del percorso attraverso la creazione, con asporto/riporto di materiale, di rampa di lunghezza sufficiente ad ottenere una pendenza non superiore al 5% e di larghezza di almeno cm 100. Quando la differenza di quota fra i due piani (pedonale e carrabile) è maggiore di cm 20, si suggerisce di corredarla con cordolo battiruota o elemento di medesima risposta funzionale, nonché di corrimano, su almeno uno dei lati, visivamente percepibile alle persone ipovedenti. Si preferisce l'utilizzo di rampe realizzate mediante blocchi prefabbricati. Demolizione di porzione di marciapiede utile all'inserimento della rampa (in opera o prefabbrica)

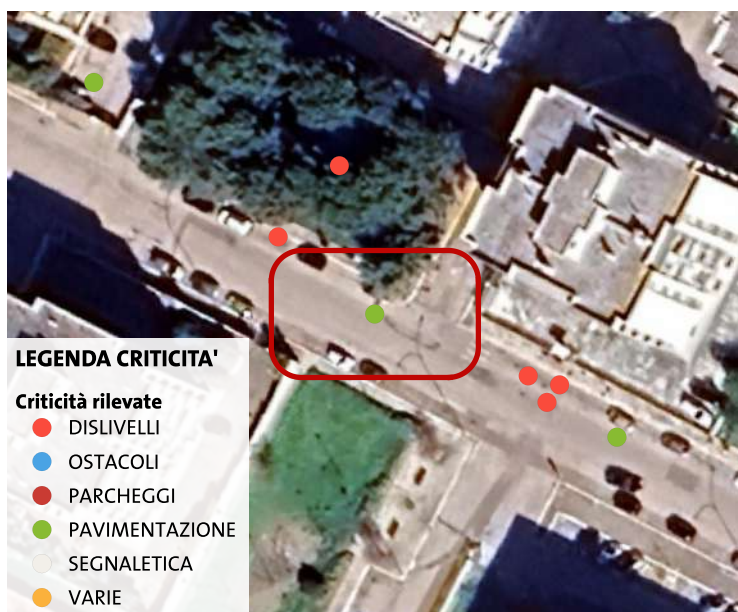
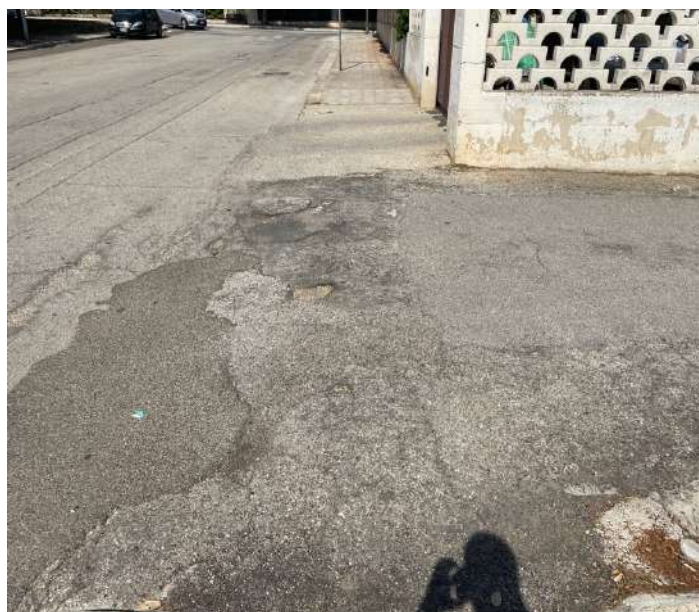
Localizzazione (coordinate WGS84):  
17.077767138143372, 41.063498644168135  
Zona Omogenea: 4- Area di espansione  
urbana

Categoria: PAVIMENTAZIONE  
Presenza di sconnessioni, buche isolate,  
deformazioni della pavimentazione  
esistente, assenza di porzioni di essa.

Adeguamento della pavimentazione dissestata tramite scarifica e rifacimento del tappetino d'usura/colato o di parte di essa, con finitura tale da rendere il piano di calpestio perfettamente complanare e raccordato adeguatamente alla pavimentazione esistente. Fresatura del tratto di pavimentazione ammalorata per lo spessore complessivo, pulitura dell'area. Spruzzatura del primer (emulsione bituminosa acida) su fondo e bordi. Distribuzione del conglomerato bituminoso. Compattazione con piastra vibrante.

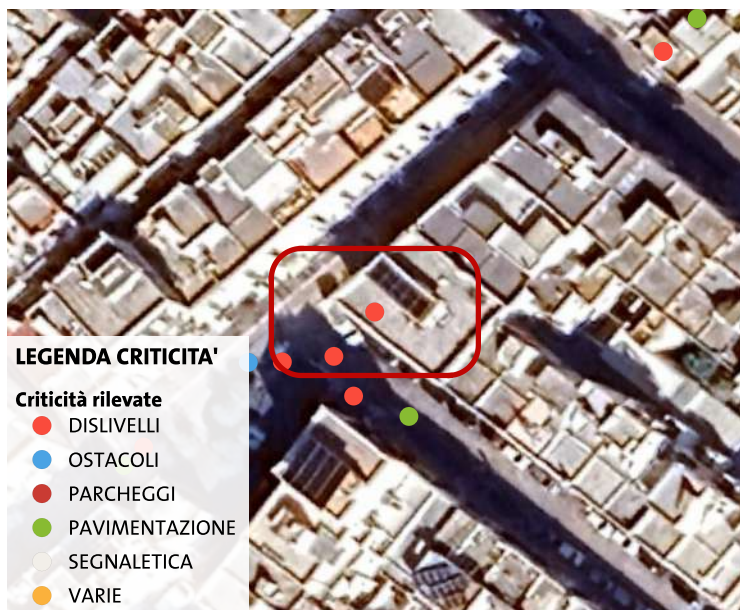
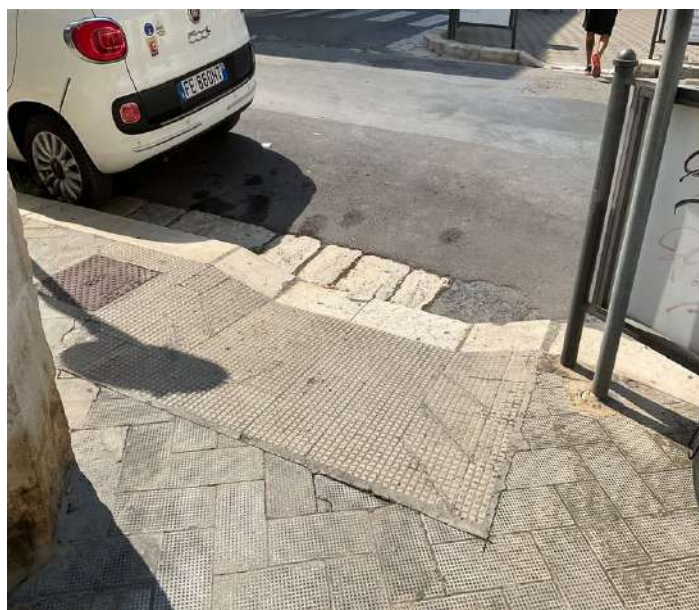
Localizzazione (coordinate WGS84):  
17.086936237219902, 41.058619468050466  
Zona Omogenea: 4- Area di espansione  
urbana

Categoria: DISLIVELLI  
Rampa assente

Raccordo del percorso attraverso la creazione, con asporto/riporto di materiale, di rampa di lunghezza sufficiente ad ottenere una pendenza non superiore al 5% e di larghezza di almeno cm 100. Quando la differenza di quota fra i due piani (pedonale e carrabile) è maggiore di cm 20, si suggerisce di corredarla con cordolo battiruota o elemento di medesima risposta funzionale, nonché di corrimano, su almeno uno dei lati, visivamente percepibile alle persone ipovedenti. Si preferisce l'utilizzo di rampe realizzate mediante blocchi prefabbricati. Demolizione di porzione di marciapiede utile all'inserimento della rampa (in opera o prefabbrica)
