Comune di  
**MOLA DI BARI**  
Città Metropolitana di Bari

# PIANO PER L'ELIMINAZIONE DELLE BARRIERE ARCHITETTONICHE

ELAB.  
**ALL.1**

**SCHEDE AMBITO URBANO**

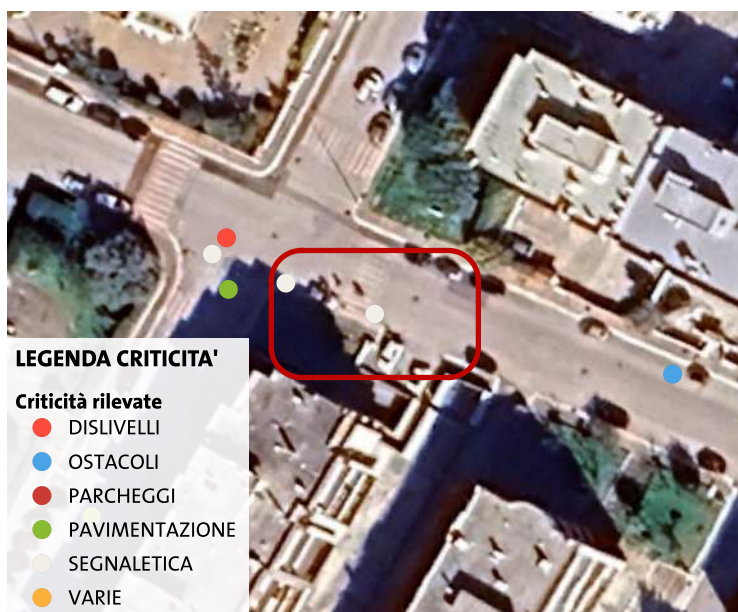
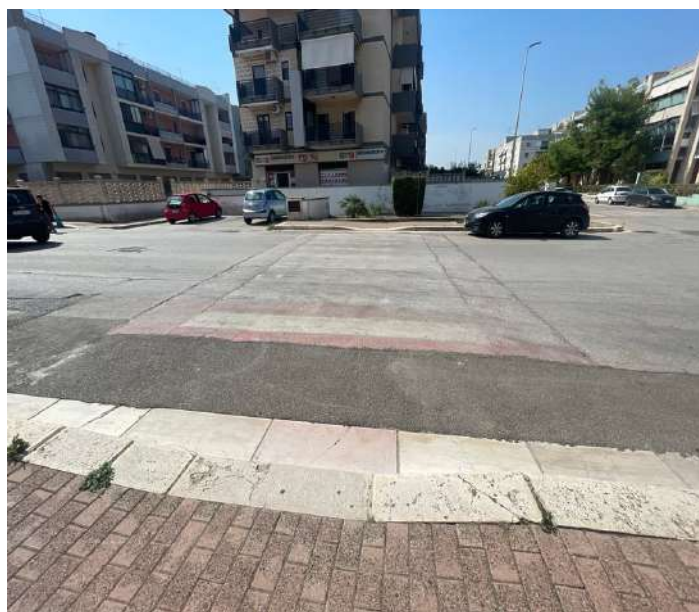
Localizzazione (coordinate WGS84):  
17.075888886727483, 41.062161548745024  
Zona Omogenea: 4- Area di espansione  
urbana

Categoria: SEGNALETICA  
Assenza di segnaletica o segnaletica da  
ripristinare

Gli attraversamenti pedonali sono evidenziati sulla carreggiata mediante zebrastrature con strisce bianche parallele alla direzione di marcia dei veicoli, di lunghezza non inferiore a 2,50 m, sulle strade locali e su quelle urbane di quartiere, e a 4 m, sulle altre strade; la larghezza delle strisce e degli intervalli è di 50 cm. Nelle strade ad alto volume di traffico gli attraversamenti pedonali devono essere illuminati nelle ore notturne o di scarsa visibilità. Il fondo stradale, in prossimità dell'attraversamento pedonale, potrà essere differenziato mediante rugosità poste su manto stradale al fine di segnalare la necessità di moderare la velocità. Dovrà essere garantita la continuità con i marciapiedi attraverso rampe di raccordo a norma.

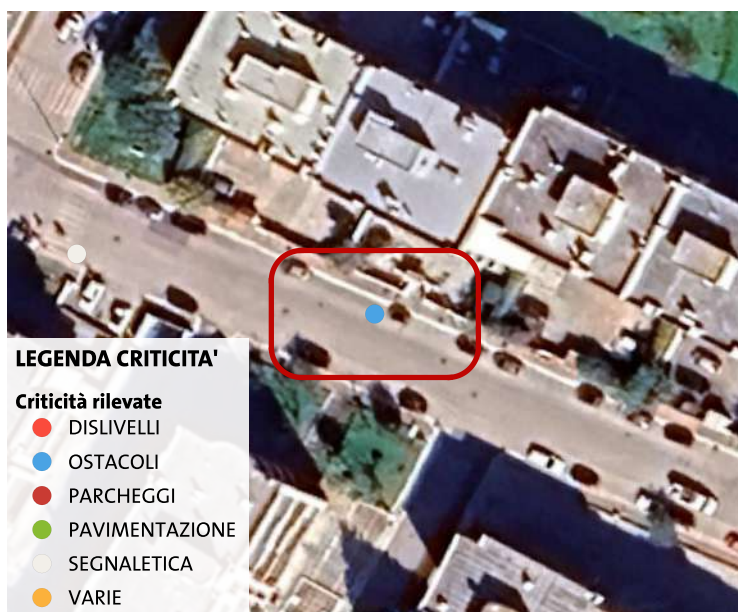
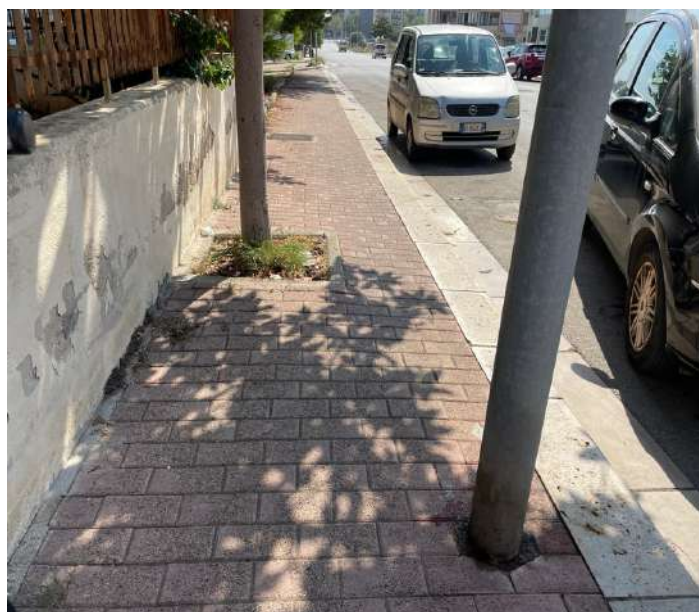
Localizzazione (coordinate WGS84):  
17.076355802347933, 41.062081492331885  
Zona Omogenea: 4- Area di espansione  
urbana

Categoria: OSTACOLI  
Presenza di ostacoli che riducono lo spazio di  
camminamento

Eliminare o ricollocare l'ostacolo verso il margine esterno o interno, qualora possibile, del percorso pedonale in modo da non costituire intralcio per gli utenti. Gli ostacoli possono essere di diverso tipo e dimensione, dal semplice cestino al palo di pubblica illuminazione

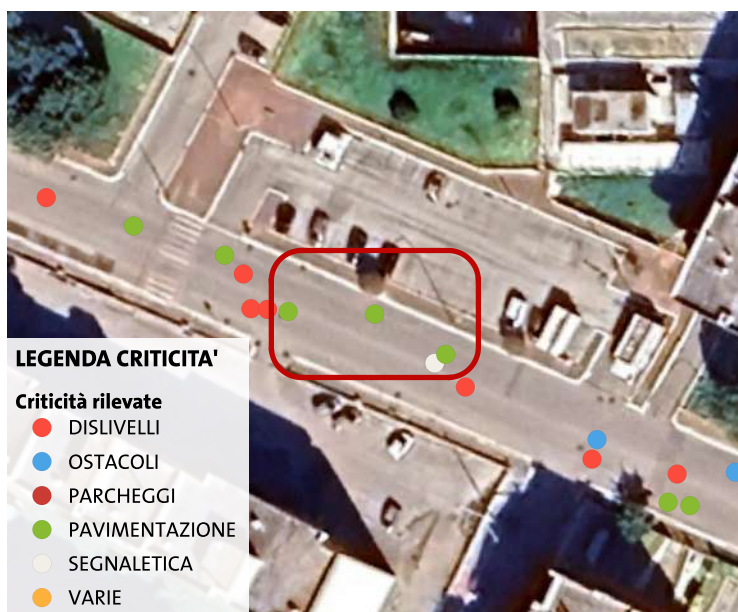
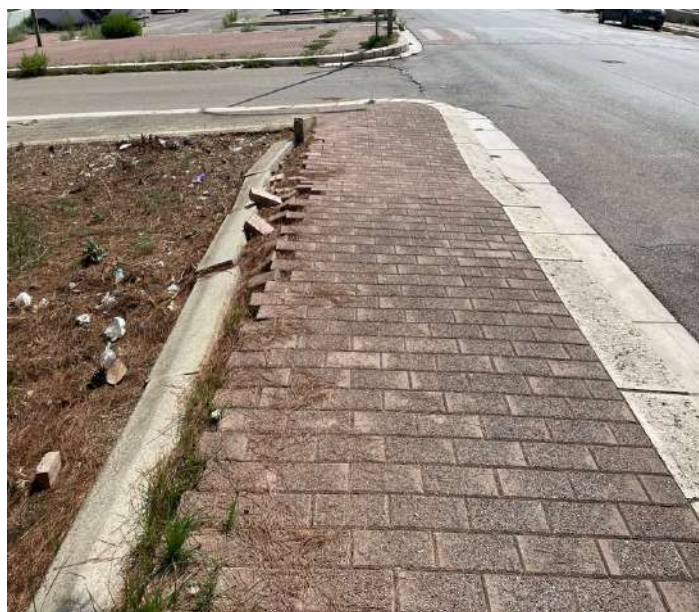
Localizzazione (coordinate WGS84):  
17.077731864861363, 41.06159744672553  
Zona Omogenea: 4- Area di espansione  
urbana

Categoria: PAVIMENTAZIONE  
Presenza di sconnessioni, buche isolate,  
deformazioni della pavimentazione  
esistente, assenza di porzioni di essa.

Adeguamento della pavimentazione dissestata tramite rimozione delle piastrelle ammalorate e sostituzione delle stesse fino a rendere il piano di calpestio complanare e raccordato adeguatamente alla pavimentazione esistente.  
Rimozione di porzione di pavimentazione esistente compreso il massetto di allettamento. Posa della pavimentazione su nuovo massetto sino ad ottenere un piano calpestabile complanare.

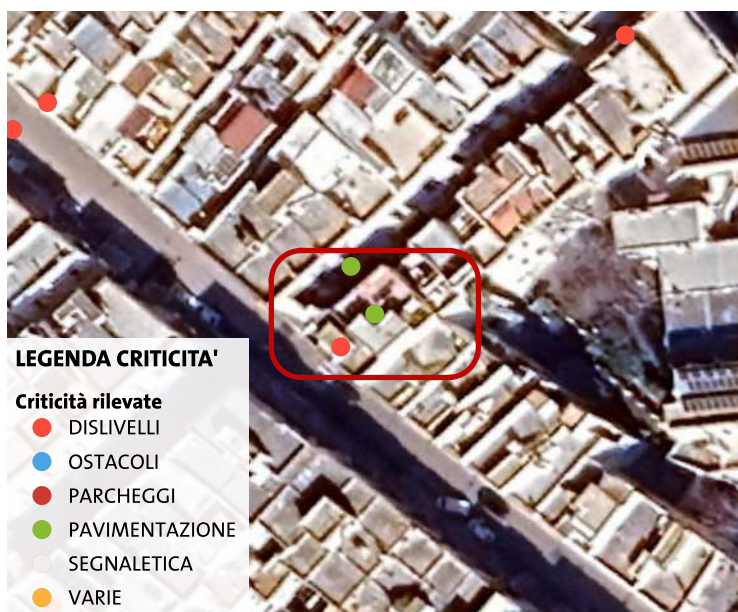
Categoria: PAVIMENTAZIONE  
Presenza di marciapiedi di dimensioni  
trasversali non adeguate al passaggio degli  
utenti.

Realizzazione a fianco del percorso esistente, di una nuova pavimentazione pedonale, identica alla preesistente, aumentando la larghezza complessiva del percorso. Per consentirne l'uso da parte di persone in carrozzina, la larghezza minima dovrà essere di cm. 90/120. La superficie calpestabile sarà compatta ed omogenea. Le fugature prive di risalti e non superiori a cm. 0,5. La pendenza trasversale nel suo complesso non dovrà superare l'1%. Rimozione di cordoli esistenti e creazione di nuova porzione di marciapiede, analoga all'esistente, al fine di ottenere una dimensione idonea.

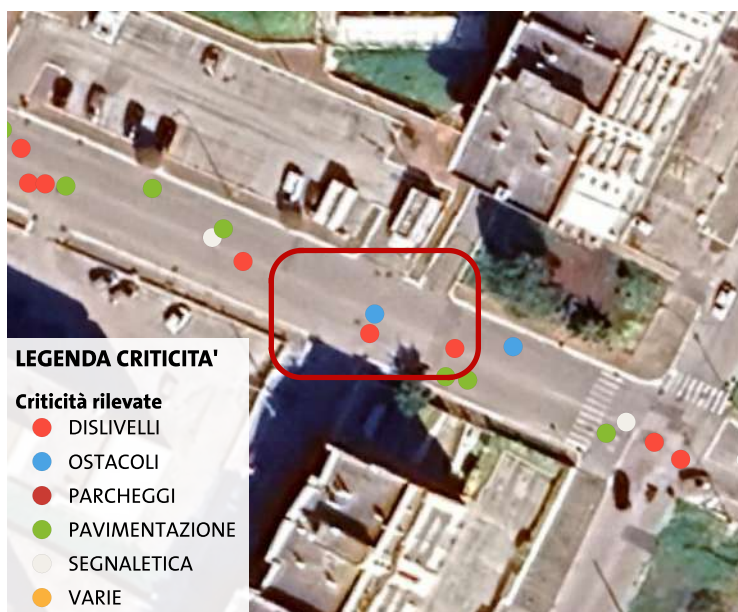
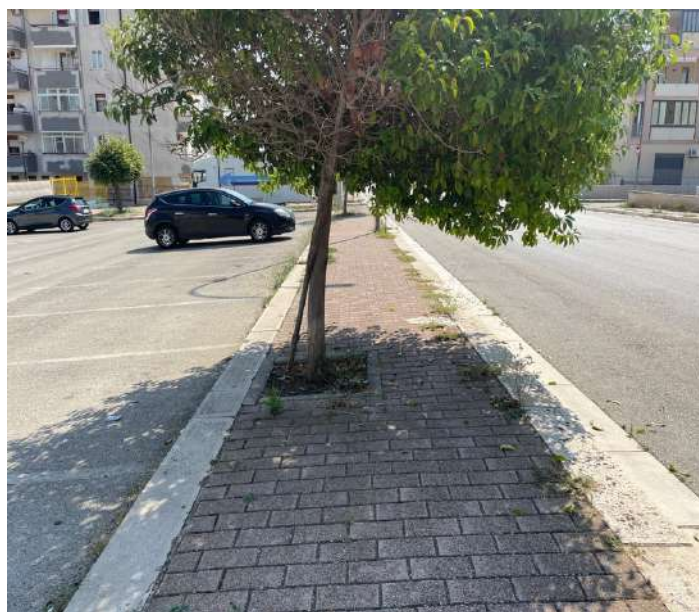
Localizzazione (coordinate WGS84):  
17.07807720071264, 41.061441493730825  
Zona Omogenea: 4- Area di espansione  
urbana

Categoria: OSTACOLI  
Presenza di ostacoli che riducono lo spazio di  
camminamento

Eliminare o ricollocare l'ostacolo verso il margine esterno o interno, qualora possibile, del percorso pedonale in modo da non costituire intralcio per gli utenti. Gli ostacoli possono essere di diverso tipo e dimensione, dal semplice cestino al palo di pubblica illuminazione

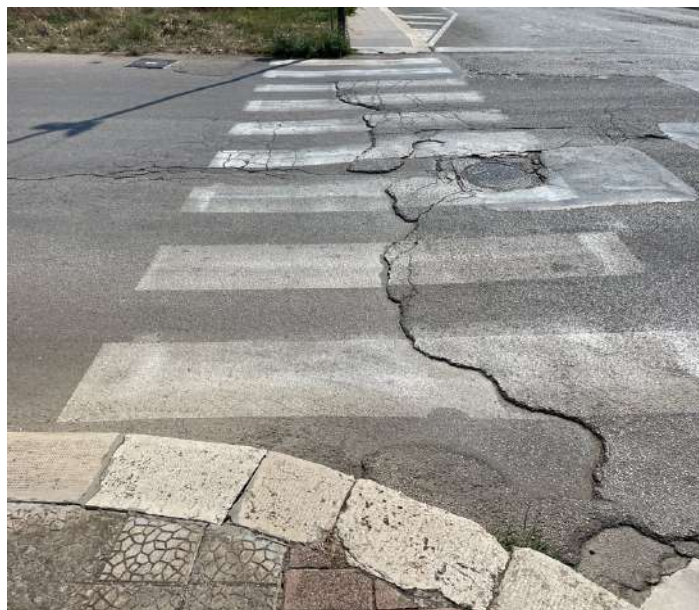
Localizzazione (coordinate WGS84):  
17.07855347992833, 41.06125963874348  
Zona Omogenea: 4- Area di espansione  
urbana

Categoria: DISLIVELLI  
Rampa assente

Raccordo del percorso attraverso la creazione, con asporto/riporto di materiale, di rampa di lunghezza sufficiente ad ottenere una pendenza non superiore al 5% e di larghezza di almeno cm 100. Quando la differenza di quota fra i due piani (pedonale e carrabile) è maggiore di cm 20, si suggerisce di corredarla con cordolo battiruota o elemento di medesima risposta funzionale, nonché di corrimano, su almeno uno dei lati, visivamente percepibile alle persone ipovedenti. Si preferisce l'utilizzo di rampe realizzate mediante blocchi prefabbricati. Demolizione di porzione di marciapiede utile all'inserimento della rampa (in opera o prefabbrica)

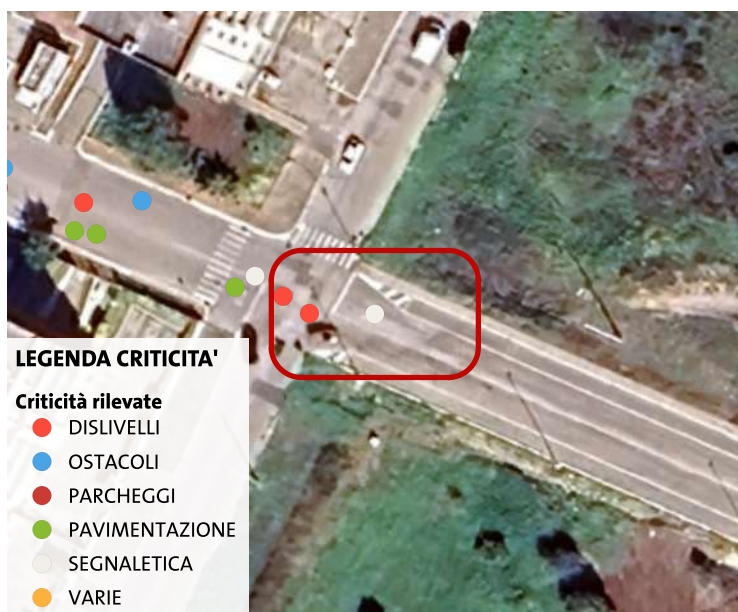
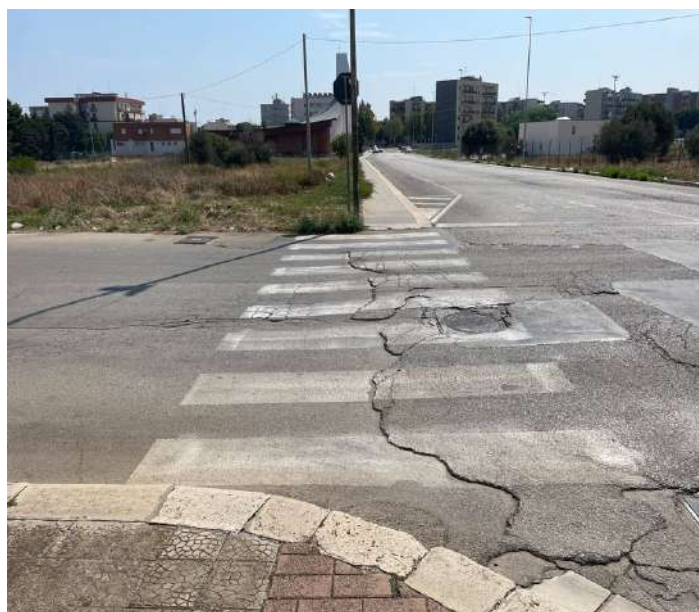
Localizzazione (coordinate WGS84):  
17.07865617198911, 41.06125707404112  
Zona Omogenea: 4- Area di espansione  
urbana

Categoria: SEGNALETICA  
Assenza di segnaletica o segnaletica da  
ripristinare

Gli attraversamenti pedonali sono evidenziati sulla carreggiata mediante zebrastrature con strisce bianche parallele alla direzione di marcia dei veicoli, di lunghezza non inferiore a 2,50 m, sulle strade locali e su quelle urbane di quartiere, e a 4 m, sulle altre strade; la larghezza delle strisce e degli intervalli è di 50 cm. Nelle strade ad alto volume di traffico gli attraversamenti pedonali devono essere illuminati nelle ore notturne o di scarsa visibilità. Il fondo stradale, in prossimità dell'attraversamento pedonale, potrà essere differenziato mediante rugosità poste su manto stradale al fine di segnalare la necessità di moderare la velocità. Dovrà essere garantita la continuità con i marciapiedi attraverso rampe di raccordo a norma.

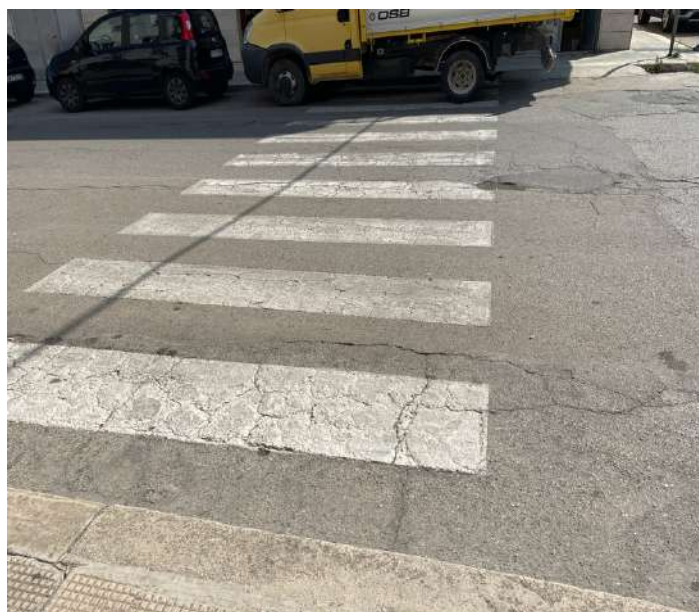
Localizzazione (coordinate WGS84):  
17.08373679859585, 41.06086833991225  
Zona Omogenea: 4- Area di espansione  
urbana

Categoria: PAVIMENTAZIONE  
Presenza di sconnessioni, buche isolate,  
deformazioni della pavimentazione  
esistente, assenza di porzioni di essa.

Adeguamento della pavimentazione dissestata tramite scarifica e rifacimento del tappetino d'usura/colato o di parte di essa, con finitura tale da rendere il piano di calpestio perfettamente complanare e raccordato adeguatamente alla pavimentazione esistente. Fresatura del tratto di pavimentazione ammalorata per lo spessore complessivo, pulitura dell'area. Spruzzatura del primer (emulsione bituminosa acida) su fondo e bordi. Distribuzione del conglomerato bituminoso. Compattazione con piastra vibrante.

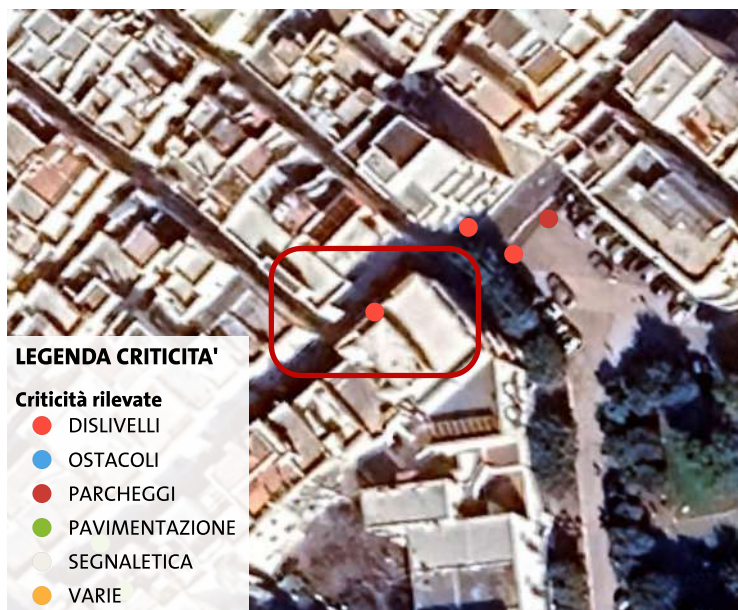
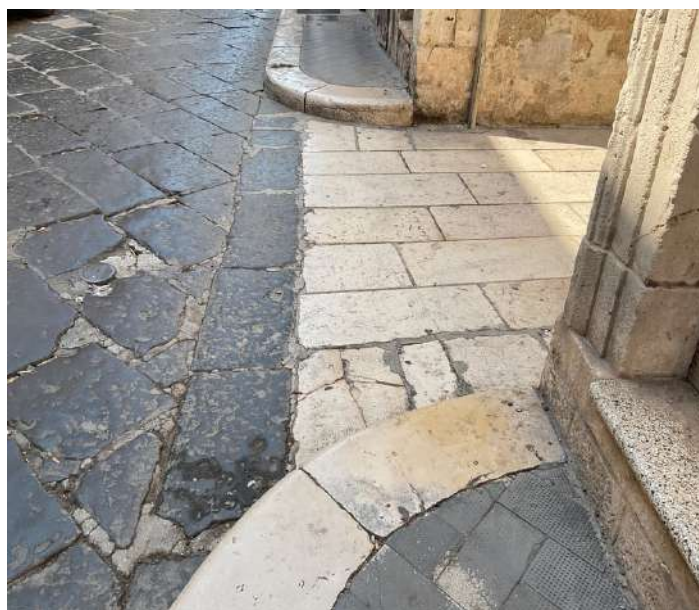
Localizzazione (coordinate WGS84):  
17.08785979773384, 41.05928516829701  
Zona Omogenea: 4- Area di espansione  
urbana

Categoria: DISLIVELLI  
Rampa assente

Raccordo del percorso attraverso la creazione, con asporto/riporto di materiale, di rampa di lunghezza sufficiente ad ottenere una pendenza non superiore al 5% e di larghezza di almeno cm 100. Quando la differenza di quota fra i due piani (pedonale e carrabile) è maggiore di cm 20, si suggerisce di corredarla con cordolo battiruota o elemento di medesima risposta funzionale, nonché di corrimano, su almeno uno dei lati, visivamente percepibile alle persone ipovedenti. Si preferisce l'utilizzo di rampe realizzate mediante blocchi prefabbricati. Demolizione di porzione di marciapiede utile all'inserimento della rampa (in opera o prefabbrica)

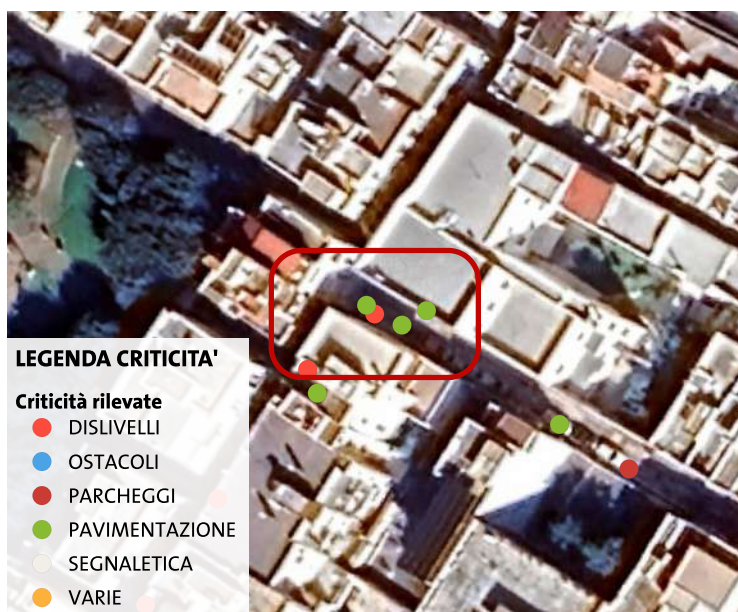
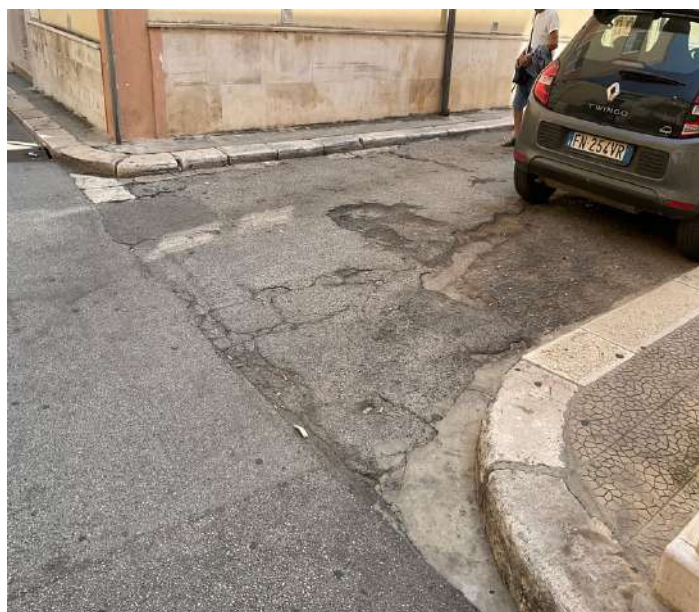
Localizzazione (coordinate WGS84):  
17.089394895229788, 41.05878499459325  
Zona Omogenea: 4- Area di espansione  
urbana

Categoria: DISLIVELLI  
Rampa assente

Raccordo del percorso attraverso la creazione, con asporto/riporto di materiale, di rampa di lunghezza sufficiente ad ottenere una pendenza non superiore al 5% e di larghezza di almeno cm 100. Quando la differenza di quota fra i due piani (pedonale e carrabile) è maggiore di cm 20, si suggerisce di corredarla con cordolo battiruota o elemento di medesima risposta funzionale, nonché di corrimano, su almeno uno dei lati, visivamente percepibile alle persone ipovedenti. Si preferisce l'utilizzo di rampe realizzate mediante blocchi prefabbricati. Demolizione di porzione di marciapiede utile all'inserimento della rampa (in opera o prefabbrica)

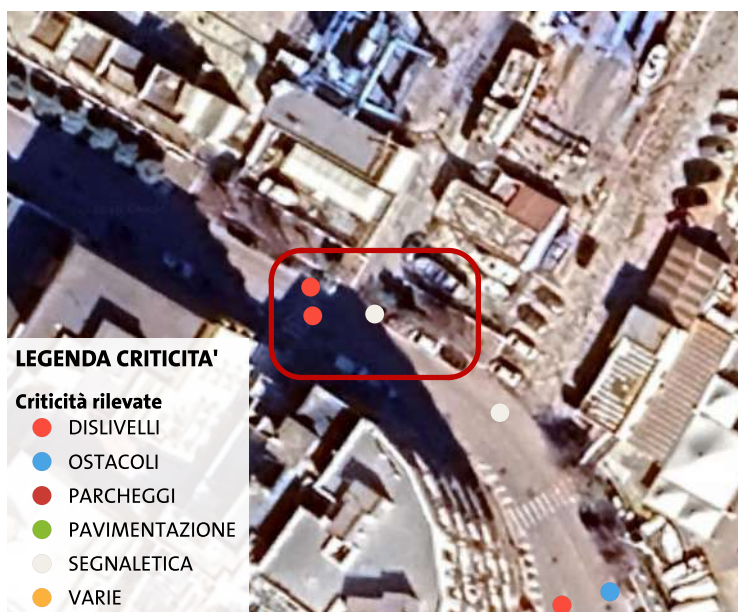
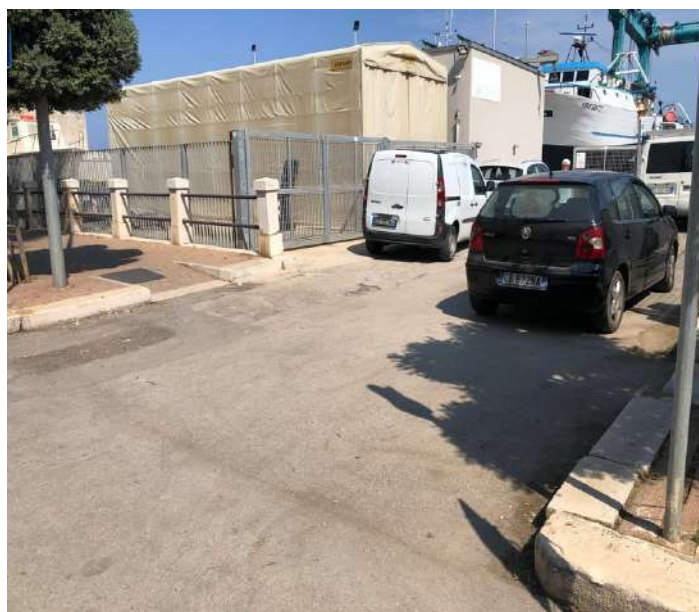
Localizzazione (coordinate WGS84):  
17.095540122350485, 41.05949146231319  
Zona Omogenea: 4- Area di espansione  
urbana

Categoria: SEGNALETICA  
Assenza di segnaletica o segnaletica da  
ripristinare

Gli attraversamenti pedonali sono evidenziati sulla carreggiata mediante zebrastrature con strisce bianche parallele alla direzione di marcia dei veicoli, di lunghezza non inferiore a 2,50 m, sulle strade locali e su quelle urbane di quartiere, e a 4 m, sulle altre strade; la larghezza delle strisce e degli intervalli è di 50 cm. Nelle strade ad alto volume di traffico gli attraversamenti pedonali devono essere illuminati nelle ore notturne o di scarsa visibilità. Il fondo stradale, in prossimità dell'attraversamento pedonale, potrà essere differenziato mediante rugosità poste su manto stradale al fine di segnalare la necessità di moderare la velocità. Dovrà essere garantita la continuità con i marciapiedi attraverso rampe di raccordo a norma.

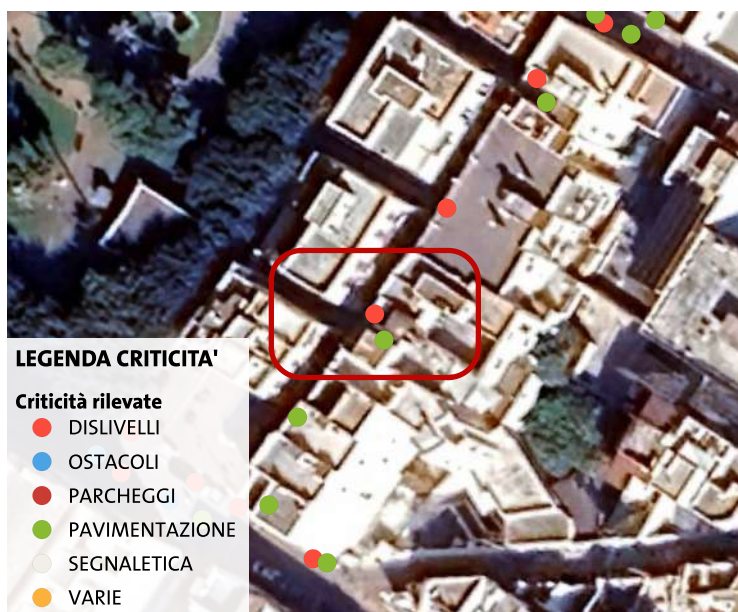
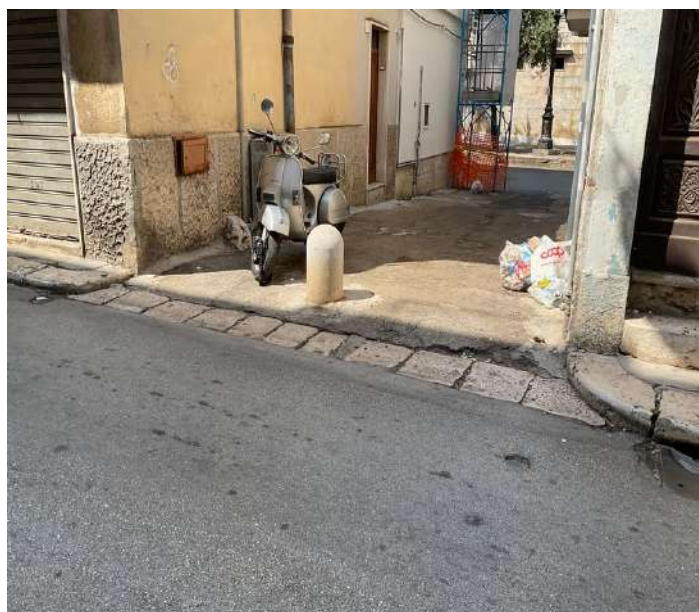
Localizzazione (coordinate WGS84):  
17.089023175856397, 41.05844492604771  
Zona Omogenea: 4- Area di espansione  
urbana

Categoria: DISLIVELLI  
Rampa assente

Raccordo del percorso attraverso la creazione, con asporto/riporto di materiale, di rampa di lunghezza sufficiente ad ottenere una pendenza non superiore al 5% e di larghezza di almeno cm 100. Quando la differenza di quota fra i due piani (pedonale e carrabile) è maggiore di cm 20, si suggerisce di corredarla con cordolo battiruota o elemento di medesima risposta funzionale, nonché di corrimano, su almeno uno dei lati, visivamente percepibile alle persone ipovedenti. Si preferisce l'utilizzo di rampe realizzate mediante blocchi prefabbricati. Demolizione di porzione di marciapiede utile all'inserimento della rampa (in opera o prefabbrica)

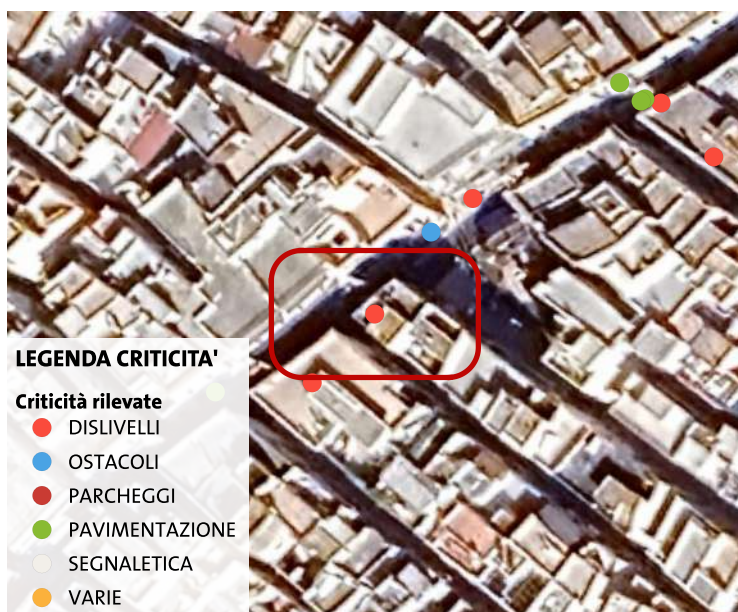
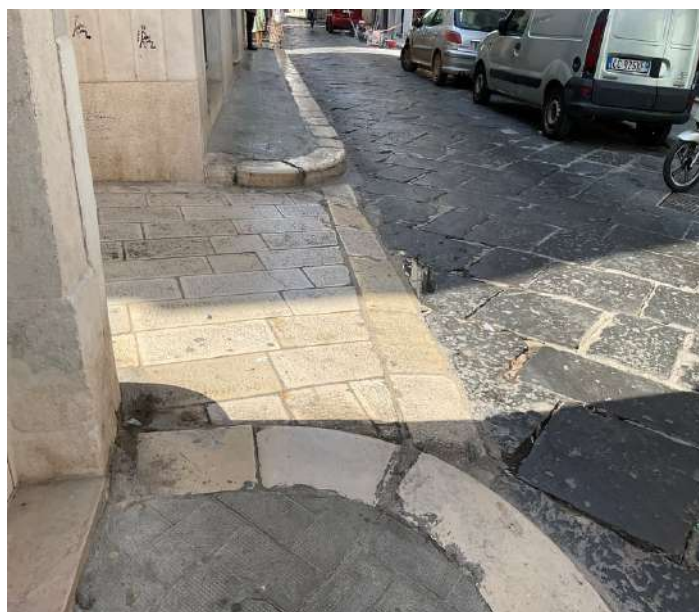
Localizzazione (coordinate WGS84):  
17.08911824764516, 41.060124048410046  
Zona Omogenea: 5- Area di espansione  
urbana periferica

Categoria: DISLIVELLI  
Rampa assente

Raccordo del percorso attraverso la creazione, con asporto/riporto di materiale, di rampa di lunghezza sufficiente ad ottenere una pendenza non superiore al 5% e di larghezza di almeno cm 100. Quando la differenza di quota fra i due piani (pedonale e carrabile) è maggiore di cm 20, si suggerisce di corredarla con cordolo battiruota o elemento di medesima risposta funzionale, nonché di corrimano, su almeno uno dei lati, visivamente percepibile alle persone ipovedenti. Si preferisce l'utilizzo di rampe realizzate mediante blocchi prefabbricati. Demolizione di porzione di marciapiede utile all'inserimento della rampa (in opera o prefabbrica)

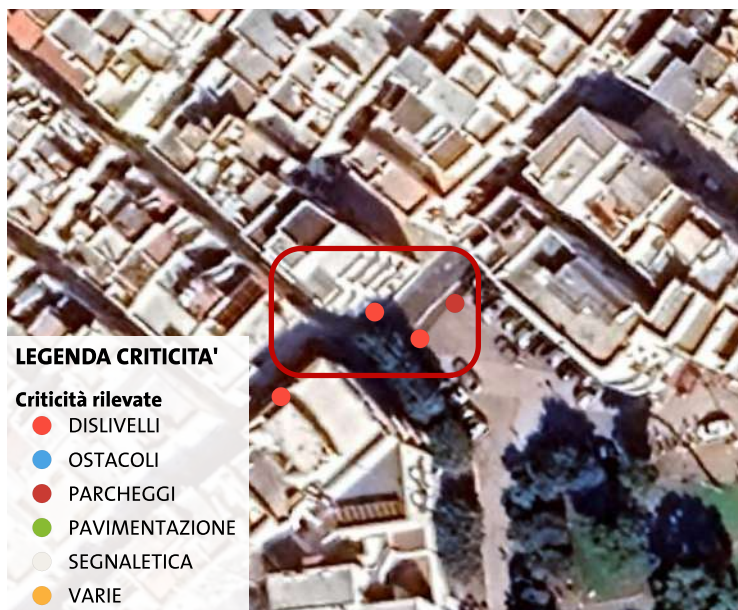
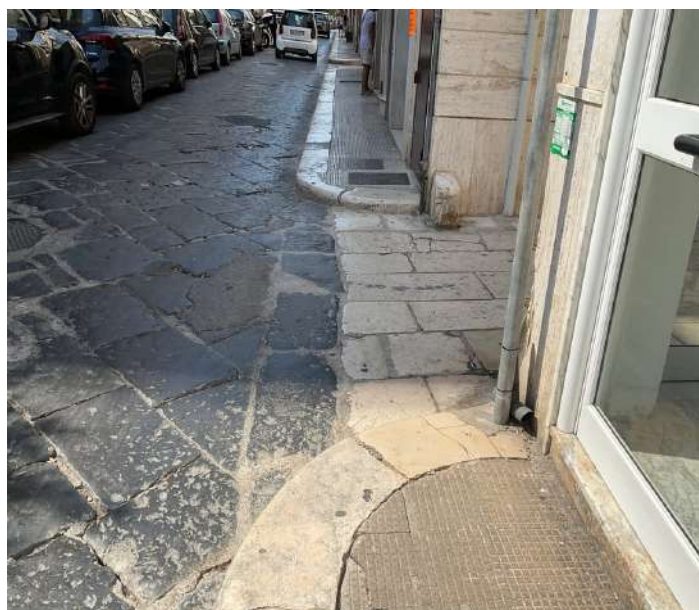
Localizzazione (coordinate WGS84):  
17.088010471332325, 41.05938333789595  
Zona Omogenea: 5- Area di espansione  
urbana periferica

Categoria: DISLIVELLI  
Rampa assente

Raccordo del percorso attraverso la creazione, con asporto/riporto di materiale, di rampa di lunghezza sufficiente ad ottenere una pendenza non superiore al 5% e di larghezza di almeno cm 100. Quando la differenza di quota fra i due piani (pedonale e carrabile) è maggiore di cm 20, si suggerisce di corredarla con cordolo battiruota o elemento di medesima risposta funzionale, nonché di corrimano, su almeno uno dei lati, visivamente percepibile alle persone ipovedenti. Si preferisce l'utilizzo di rampe realizzate mediante blocchi prefabbricati. Demolizione di porzione di marciapiede utile all'inserimento della rampa (in opera o prefabbrica)

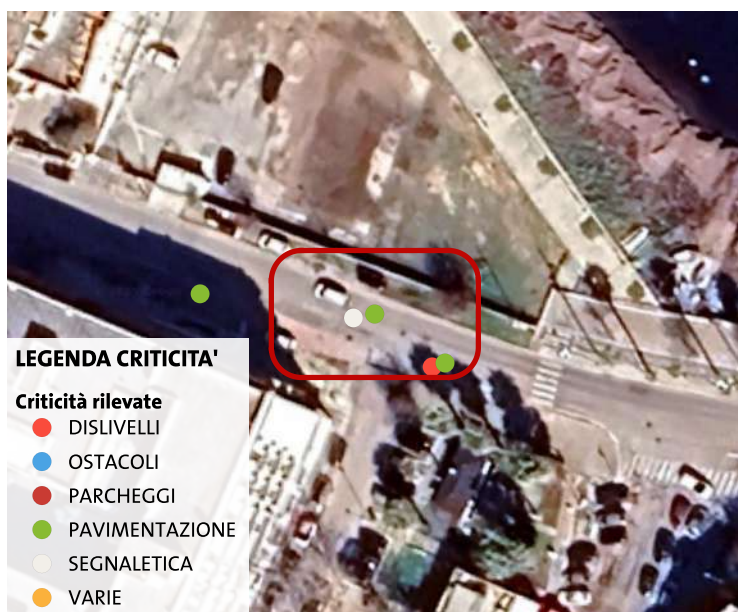
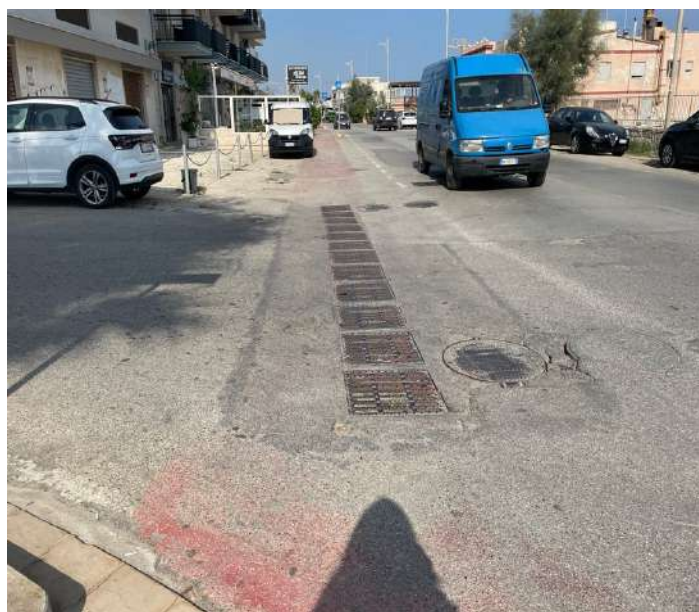
Localizzazione (coordinate WGS84):  
17.087369212636844, 41.063958296343884  
Zona Omogenea: 5- Area di espansione  
urbana periferica

Categoria: PAVIMENTAZIONE  
Presenza di griglie o chiusini non complanari o  
posizionati non correttamente

Messa in quota dei chiusini e griglie: tramite asporto della pavimentazione esistente e riposizionamento del manufatto a quota adeguata alla pavimentazione circostante, realizzazione raccordo con stesura del tappetino d'usura o pavimentazione tale da rendere il piano di calpestio perfettamente complanare. I grigliati sia per aerazione di ambienti interrati che per raccolta delle acque, utilizzati nei calpestii, debbono avere maglie con vuoti non attraversabili da una sfera di diametro uguale o superiore a 2 cm; se realizzati a elementi paralleli devono comunque essere posti con gli elementi ortogonali al verso di marcia prevalente e devono essere tali da non costituire ostacolo o pericolo, rispetto a ruote, bastoni di sostegno, e simili. Messa in quota di chiusini, pozzetti o ispezione, comprese opere murarie necessarie, raccolta, carico e trasporto a discarica (con pagamento indennità relativa) del materiale di risulta, sbarramento e segnaletica di cantiere necessaria per ogni singolo chiusino

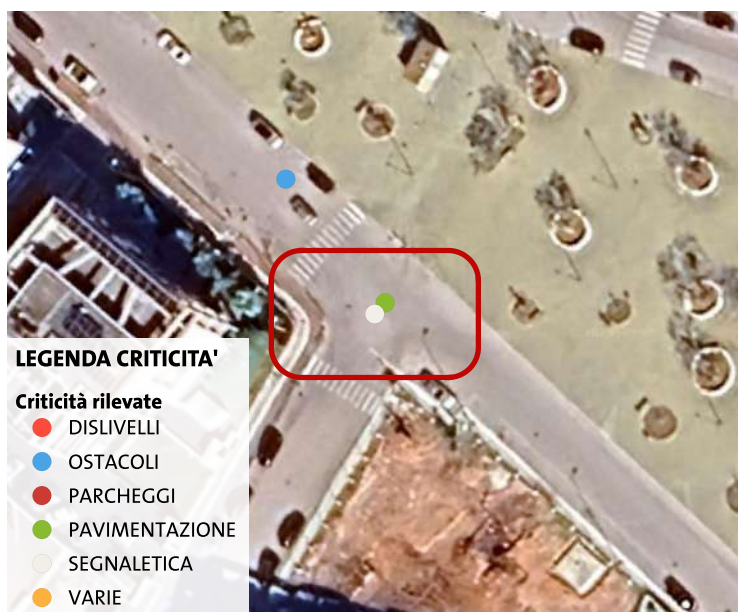
Localizzazione (coordinate WGS84):  
17.07564797136706, 41.054100950947  
Zona Omogenea: 5- Area di espansione  
urbana periferica

Categoria: SEGNALETICA  
Assenza di segnaletica o segnaletica da  
ripristinare e assenza di rampe

Gli attraversamenti pedonali sono evidenziati sulla carreggiata mediante zebrastrade con strisce bianche parallele alla direzione di marcia dei veicoli, di lunghezza non inferiore a 2,50 m, sulle strade locali e su quelle urbane di quartiere, e a 4 m, sulle altre strade; la larghezza delle strisce e degli intervalli è di 50 cm. Raccordo del percorso attraverso la creazione, con asporto/riporto di materiale, di rampa di lunghezza sufficiente ad ottenere una pendenza non superiore al 5% e di larghezza di almeno cm 100.

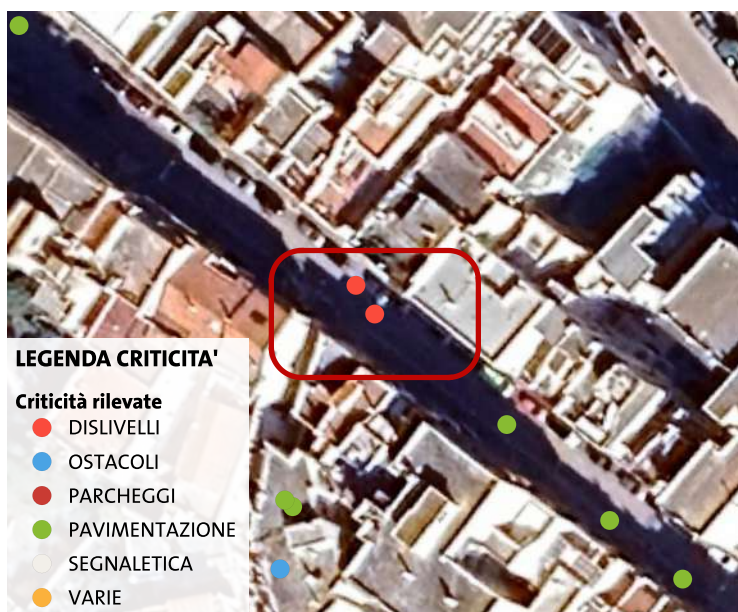
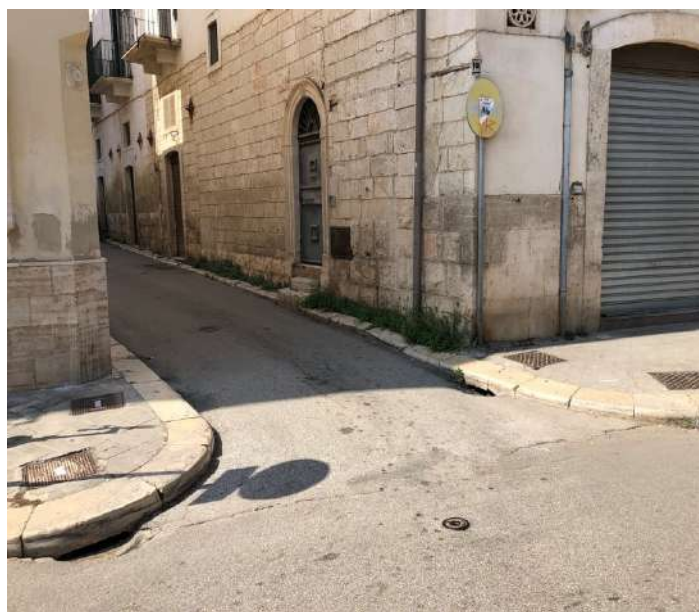
Localizzazione (coordinate WGS84):  
17.092911207132403, 41.060371847682774  
Zona Omogenea: 5- Area di espansione  
urbana periferica

Categoria: DISLIVELLI  
Assenza di segnaletica o segnaletica da  
ripristinare e assenza di rampe

Gli attraversamenti pedonali sono evidenziati sulla carreggiata mediante zebrastrature con strisce bianche parallele alla direzione di marcia dei veicoli, di lunghezza non inferiore a 2,50 m, sulle strade locali e su quelle urbane di quartiere, e a 4 m, sulle altre strade; la larghezza delle strisce e degli intervalli è di 50 cm. Raccordo del percorso attraverso la creazione, con asporto/riporto di materiale, di rampa di lunghezza sufficiente ad ottenere una pendenza non superiore al 5% e di larghezza di almeno cm 100.

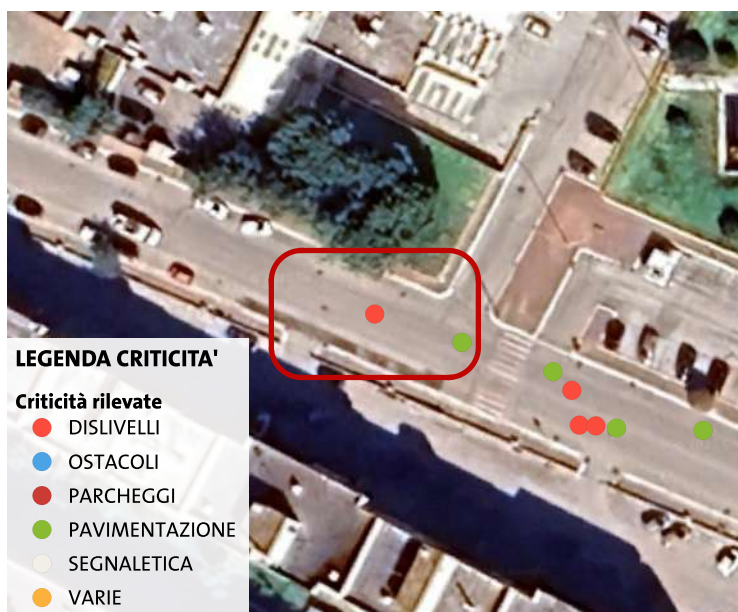
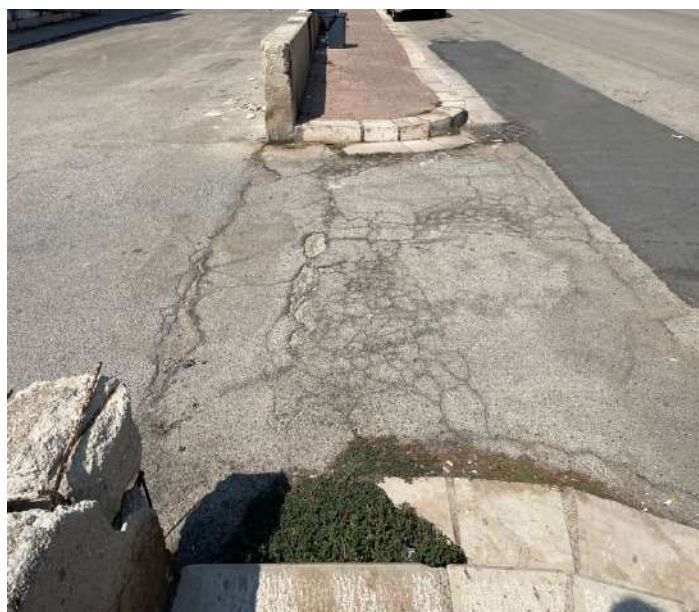
Localizzazione (coordinate WGS84):  
17.077219124644756, 41.061745505975296  
Zona Omogenea: 5- Area di espansione  
urbana periferica

Categoria: DISLIVELLI  
Rampa assente

Raccordo del percorso attraverso la creazione, con asporto/riporto di materiale, di rampa di lunghezza sufficiente ad ottenere una pendenza non superiore al 5% e di larghezza di almeno cm 100. Quando la differenza di quota fra i due piani (pedonale e carrabile) è maggiore di cm 20, si suggerisce di corredarla con cordolo battiruota o elemento di medesima risposta funzionale, nonché di corrimano, su almeno uno dei lati, visivamente percepibile alle persone ipovedenti. Si preferisce l'utilizzo di rampe realizzate mediante blocchi prefabbricati. Demolizione di porzione di marciapiede utile all'inserimento della rampa (in opera o prefabbricata).

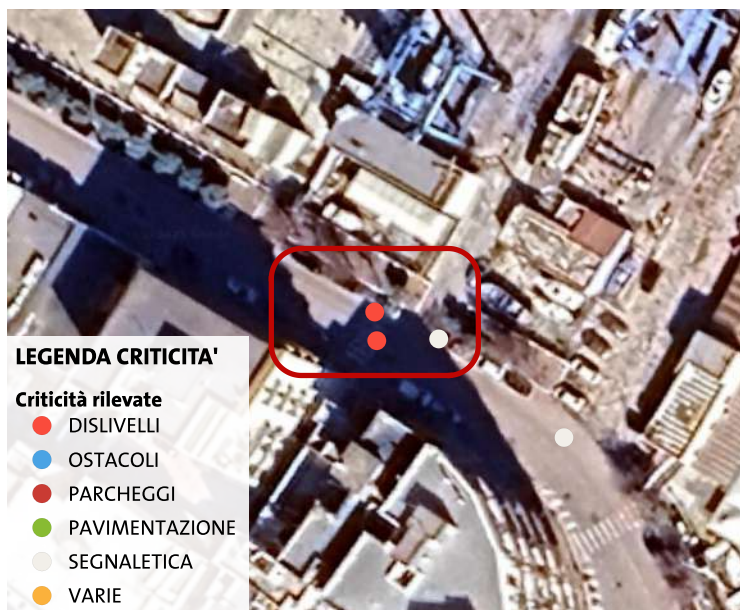
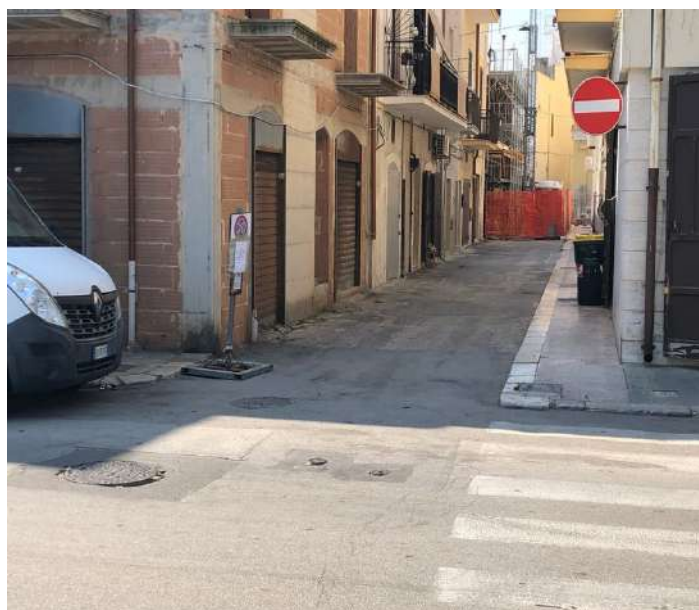
Localizzazione (coordinate WGS84):  
17.09544032976106, 41.059525352961685  
Zona Omogenea: 5- Area di espansione  
urbana periferica

Categoria: DISLIVELLI  
Rampa assente

Raccordo del percorso attraverso la creazione, con asporto/riporto di materiale, di rampa di lunghezza sufficiente ad ottenere una pendenza non superiore al 5% e di larghezza di almeno cm 100. Quando la differenza di quota fra i due piani (pedonale e carrabile) è maggiore di cm 20, si suggerisce di corredarla con cordolo battiruota o elemento di medesima risposta funzionale, nonché di corrimano, su almeno uno dei lati, visivamente percepibile alle persone ipovedenti. Si preferisce l'utilizzo di rampe realizzate mediante blocchi prefabbricati. Demolizione di porzione di marciapiede utile all'inserimento della rampa (in opera o prefabbrica)

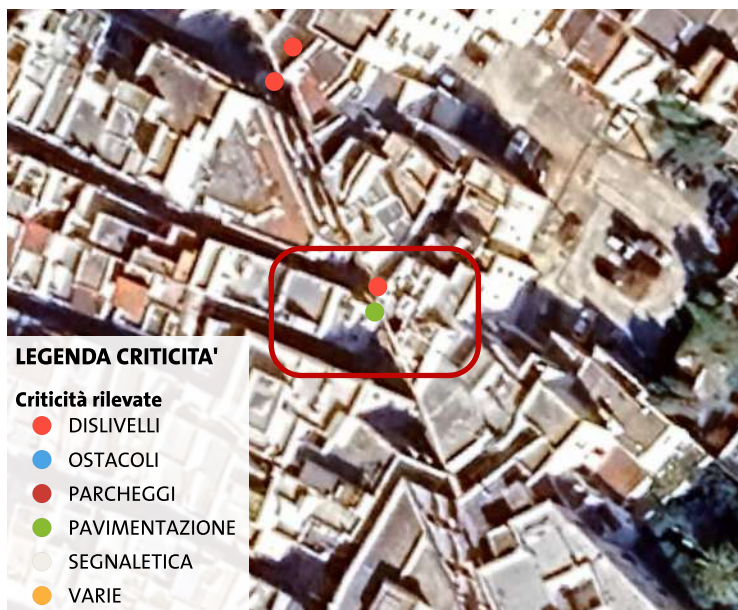
Categoria: PAVIMENTAZIONE  
Presenza di marciapiedi di dimensioni  
trasversali non adeguate al passaggio degli  
utenti.

Realizzazione a fianco del percorso esistente, di una nuova pavimentazione pedonale, identica alla preesistente, aumentando la larghezza complessiva del percorso. Per consentirne l'uso da parte di persone in carrozzina, la larghezza minima dovrà essere di cm. 90/120. La superficie calpestabile sarà compatta ed omogenea. Le fugature prive di risalti e non superiori a cm. 0,5. La pendenza trasversale nel suo complesso non dovrà superare l'1%. Rimozione di cordoli esistenti e creazione di nuova porzione di marciapiede, analoga all'esistente, al fine di ottenere una dimensione idonea.

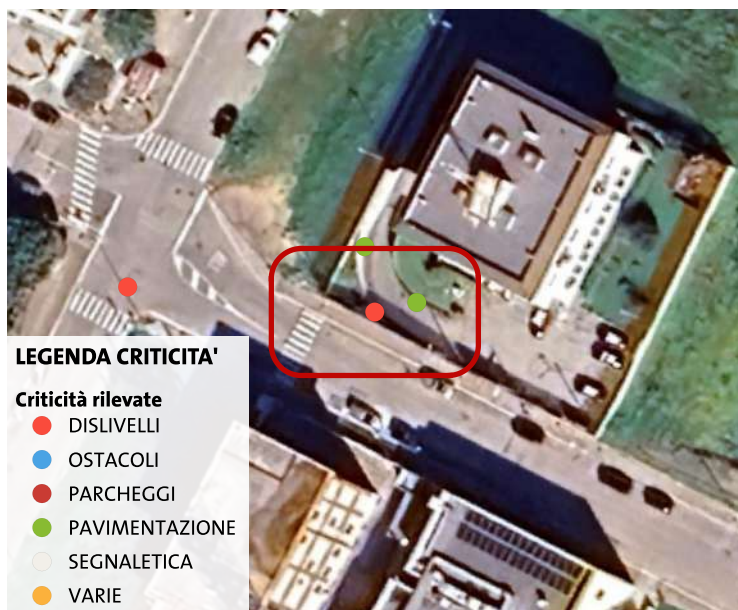
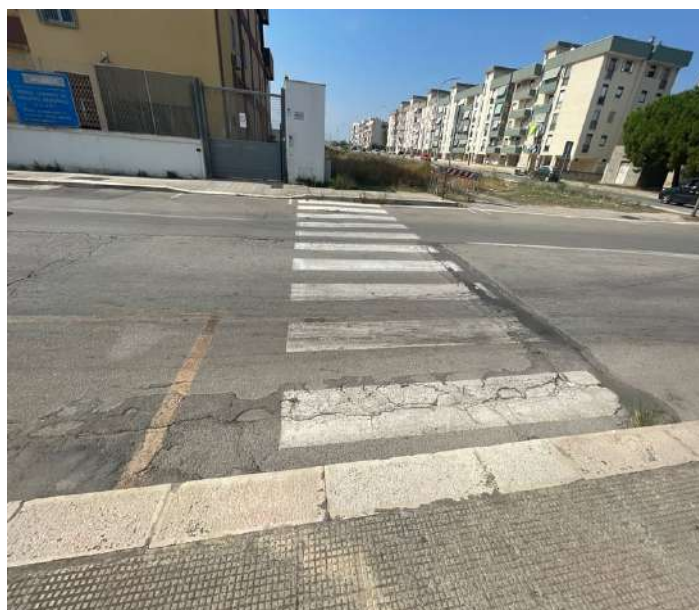
Localizzazione (coordinate WGS84):  
17.079922493850518, 41.06260262591189  
Zona Omogenea: 5- Area di espansione  
urbana periferica

Categoria: DISLIVELLI  
Rampa assente

Raccordo del percorso attraverso la creazione, con asporto/riporto di materiale, di rampa di lunghezza sufficiente ad ottenere una pendenza non superiore al 5% e di larghezza di almeno cm 100. Quando la differenza di quota fra i due piani (pedonale e carrabile) è maggiore di cm 20, si suggerisce di corredarla con cordolo battiruota o elemento di medesima risposta funzionale, nonché di corrimano, su almeno uno dei lati, visivamente percepibile alle persone ipovedenti. Si preferisce l'utilizzo di rampe realizzate mediante blocchi prefabbricati. Demolizione di porzione di marciapiede utile all'inserimento della rampa (in opera o prefabbricata).

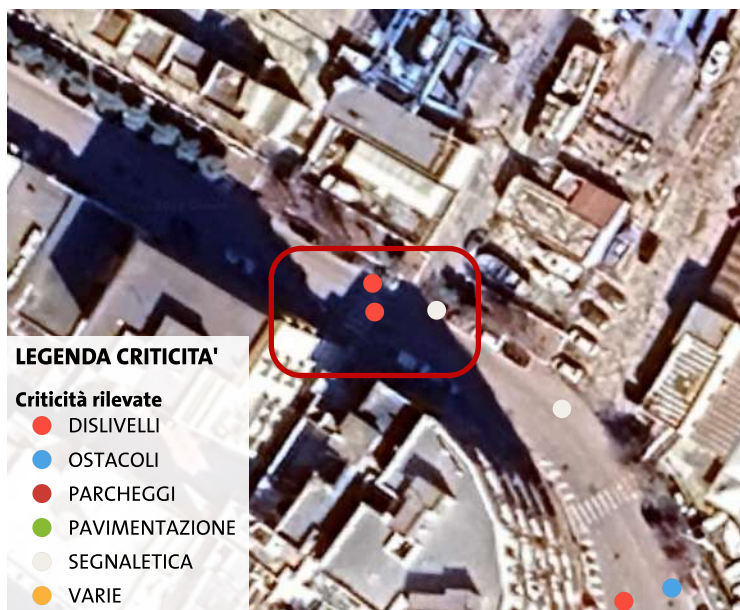
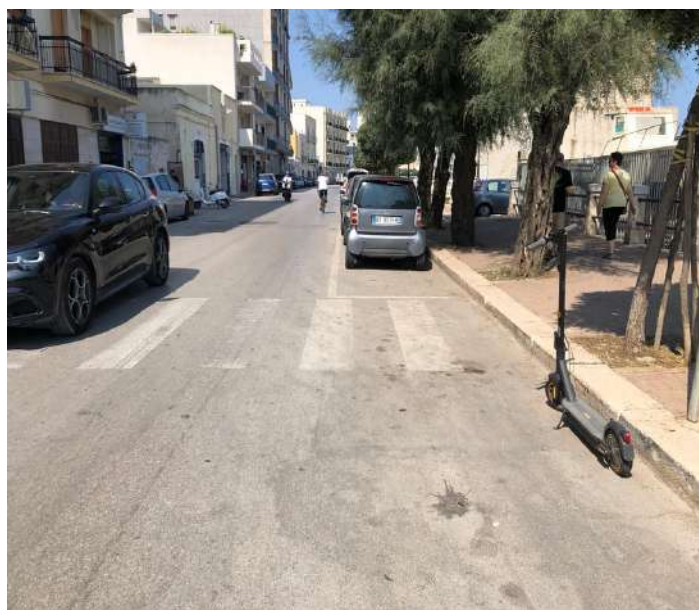
Localizzazione (coordinate WGS84):  
17.09544251254161, 41.05949112982714  
Zona Omogenea: 5- Area di espansione  
urbana periferica

Categoria: DISLIVELLI  
Rampa assente

Raccordo del percorso attraverso la creazione, con asporto/riporto di materiale, di rampa di lunghezza sufficiente ad ottenere una pendenza non superiore al 5% e di larghezza di almeno cm 100. Quando la differenza di quota fra i due piani (pedonale e carrabile) è maggiore di cm 20, si suggerisce di corredarla con cordolo battiruota o elemento di medesima risposta funzionale, nonché di corrimano, su almeno uno dei lati, visivamente percepibile alle persone ipovedenti. Si preferisce l'utilizzo di rampe realizzate mediante blocchi prefabbricati. Demolizione di porzione di marciapiede utile all'inserimento della rampa (in opera o prefabbrica)
