Comune di  
**MOLA DI BARI**  
Città Metropolitana di Bari

# PIANO PER L'ELIMINAZIONE DELLE BARRIERE ARCHITETTONICHE

ELAB.  
**ALL.1**

**SCHEDE AMBITO URBANO**

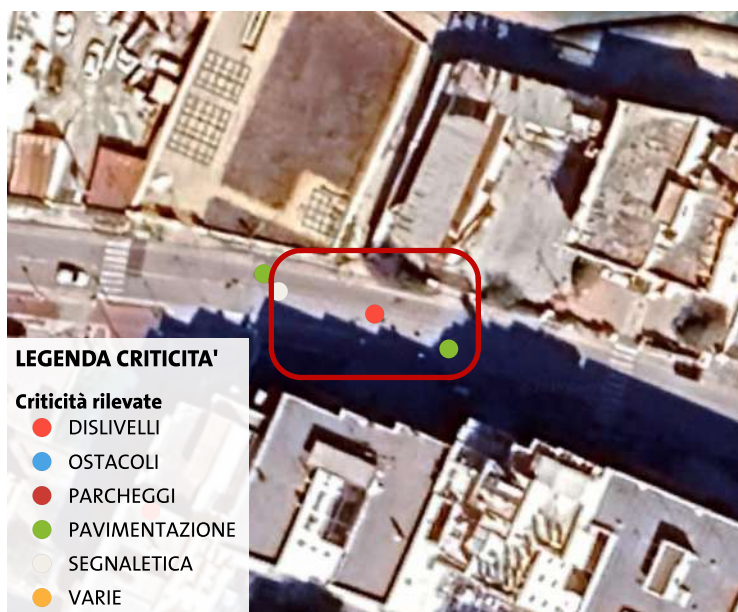
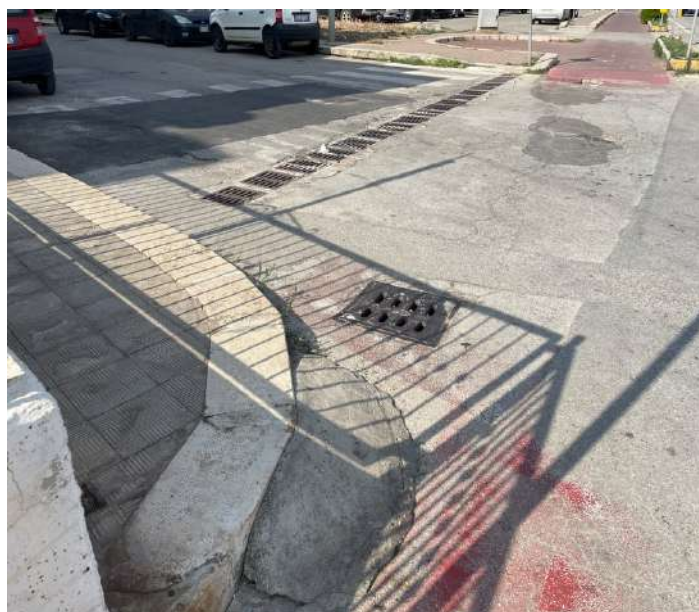
Localizzazione (coordinate WGS84):  
17.086387800096105, 41.06421369197756  
Zona Omogenea: 5- Area di espansione  
urbana periferica

Categoria: DISLIVELLI  
Rampa assente

Raccordo del percorso attraverso la creazione, con asporto/riporto di materiale, di rampa di lunghezza sufficiente ad ottenere una pendenza non superiore al 5% e di larghezza di almeno cm 100. Quando la differenza di quota fra i due piani (pedonale e carrabile) è maggiore di cm 20, si suggerisce di corredarla con cordolo battiruota o elemento di medesima risposta funzionale, nonché di corrimano, su almeno uno dei lati, visivamente percepibile alle persone ipovedenti. Si preferisce l'utilizzo di rampe realizzate mediante blocchi prefabbricati. Demolizione di porzione di marciapiede utile all'inserimento della rampa (in opera o prefabbricata).

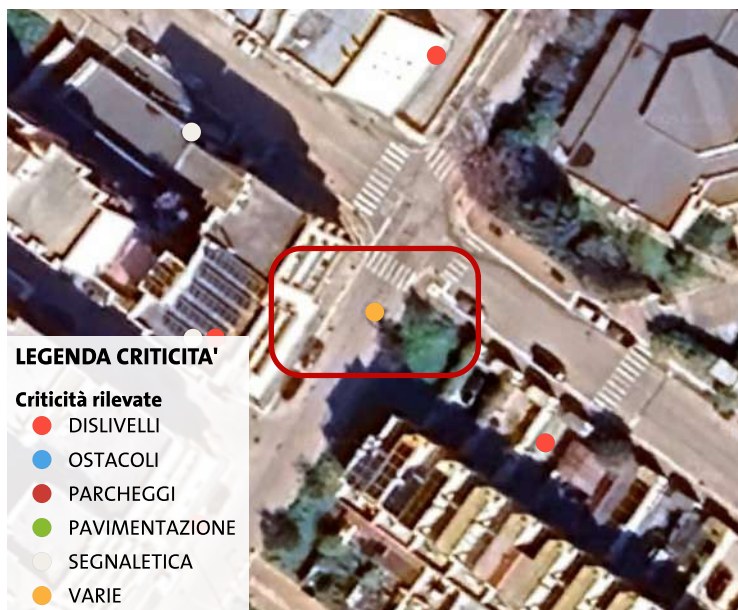
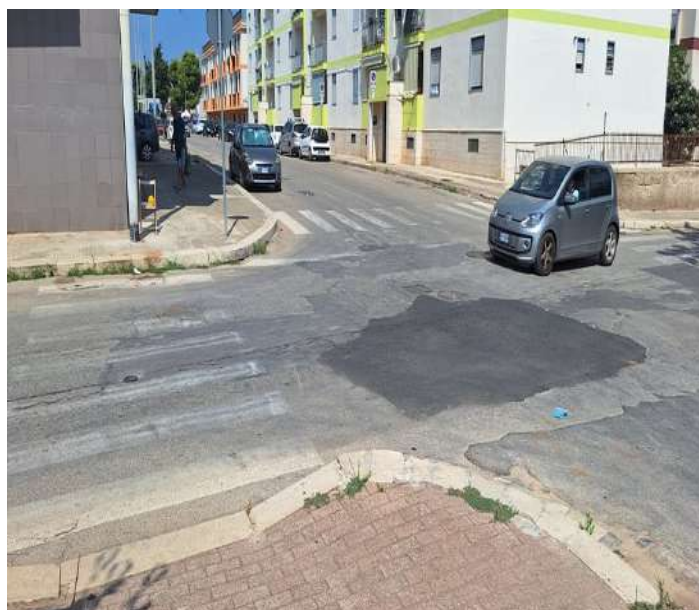
Categoria: VARIE

Assenza di segnaletica o segnaletica da ripristinare e assenza di rampe

Gli attraversamenti pedonali sono evidenziati sulla carreggiata mediante zebrastrade con strisce bianche parallele alla direzione di marcia dei veicoli, di lunghezza non inferiore a 2,50 m, sulle strade locali e su quelle urbane di quartiere, e a 4 m, sulle altre strade; la larghezza delle strisce e degli intervalli è di 50 cm. Raccordo del percorso attraverso la creazione, con asporto/riporto di materiale, di rampa di lunghezza sufficiente ad ottenere una pendenza non superiore al 5% e di larghezza di almeno cm 100.

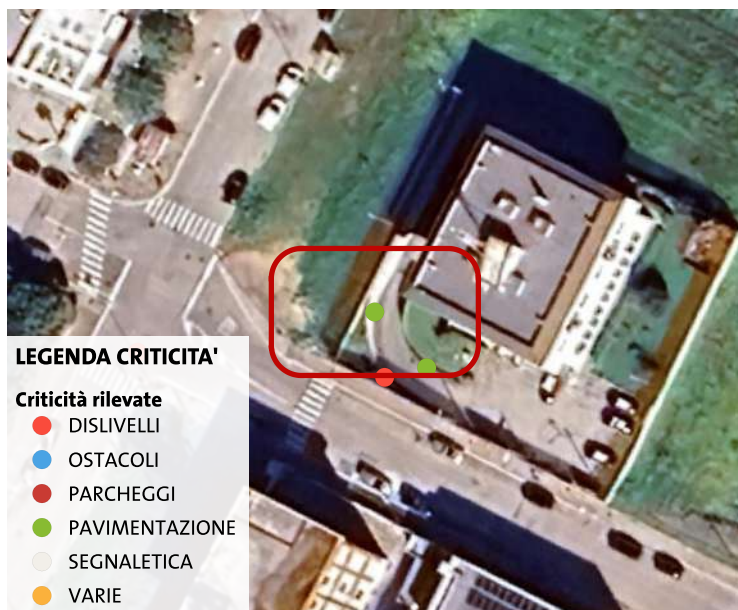
Categoria: PAVIMENTAZIONE  
Presenza di marciapiedi di dimensioni  
trasversali non adeguate al passaggio degli  
utenti.

Realizzazione a fianco del percorso esistente, di una nuova pavimentazione pedonale, identica alla preesistente, aumentando la larghezza complessiva del percorso. Per consentirne l'uso da parte di persone in carrozzina, la larghezza minima dovrà essere di cm. 90/120. La superficie calpestabile sarà compatta ed omogenea. Le fugature prive di risalti e non superiori a cm. 0,5. La pendenza trasversale nel suo complesso non dovrà superare l'1%. Rimozione di cordoli esistenti e creazione di nuova porzione di marciapiede, analoga all'esistente, al fine di ottenere una dimensione idonea.

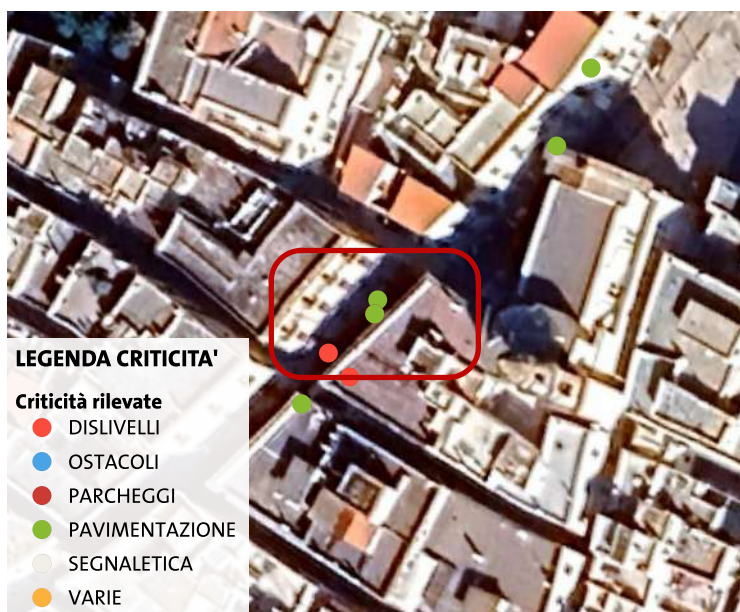
Presenza di marciapiedi di dimensioni trasversali non adeguate al passaggio degli utenti.

Realizzazione a fianco del percorso esistente, di una nuova pavimentazione pedonale, identica alla preesistente, aumentando la larghezza complessiva del percorso. Per consentirne l'uso da parte di persone in carrozzina, la larghezza minima dovrà essere di cm. 90/120. La superficie calpestabile sarà compatta ed omogenea. Le fugature prive di risalti e non superiori a cm. 0,5. La pendenza trasversale nel suo complesso non dovrà superare l'1%. Rimozione di cordoli esistenti e creazione di nuova porzione di marciapiede, analoga all'esistente, al fine di ottenere una dimensione idonea.

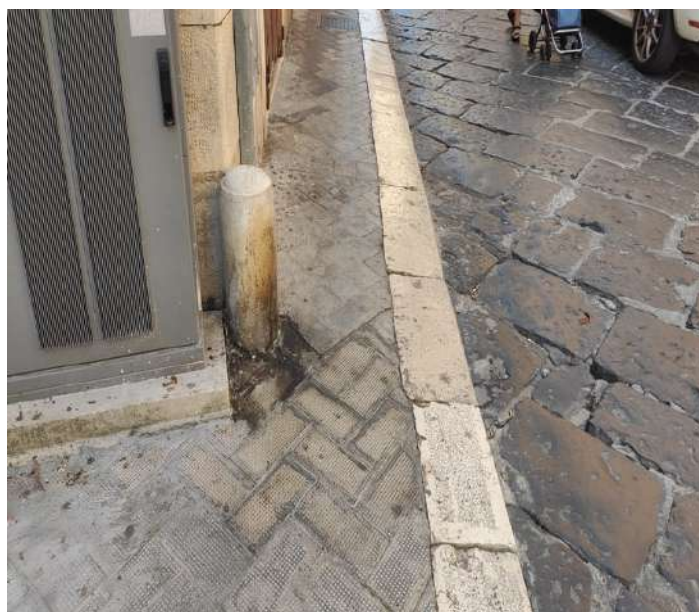
Categoria: PAVIMENTAZIONE

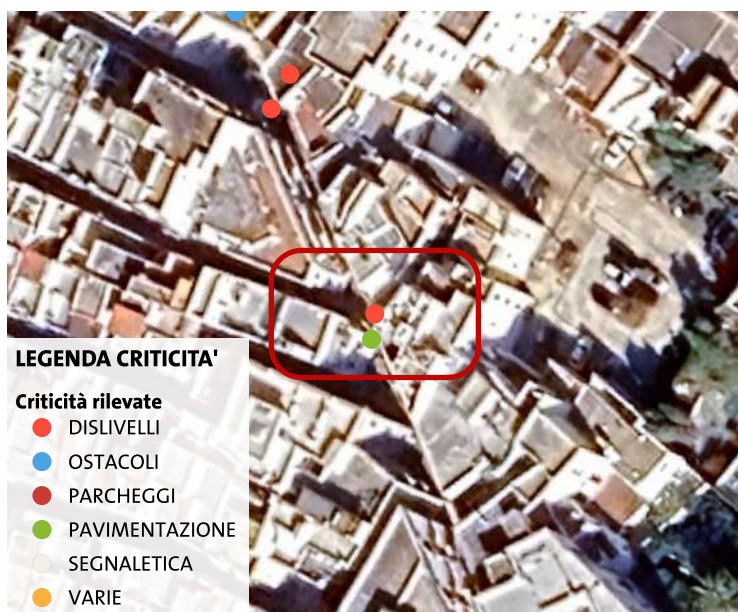
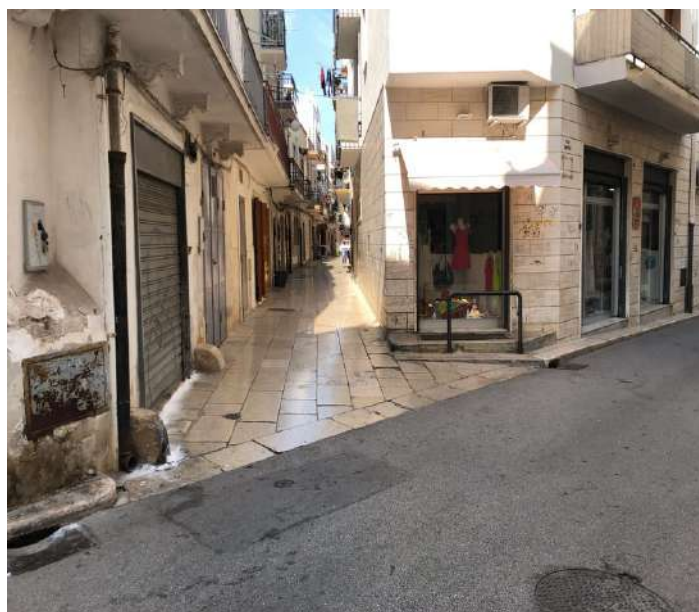
Localizzazione (coordinate WGS84):  
17.091826021372924, 41.060244053561064  
Zona Omogenea: 5- Area di espansione  
urbana periferica

Categoria: DISLIVELLI  
Assenza di segnaletica o segnaletica da  
ripristinare

Gli attraversamenti pedonali sono evidenziati sulla carreggiata mediante zebrastrade con strisce bianche parallele alla direzione di marcia dei veicoli, di lunghezza non inferiore a 2,50 m, sulle strade locali e su quelle urbane di quartiere, e a 4 m, sulle altre strade; la larghezza delle strisce e degli intervalli è di 50 cm. Nelle strade ad alto volume di traffico gli attraversamenti pedonali devono essere illuminati nelle ore notturne o di scarsa visibilità. Il fondo stradale, in prossimità dell'attraversamento pedonale, potrà essere differenziato mediante rugosità poste su manto stradale al fine di segnalare la necessità di moderare la velocità. Dovrà essere garantita la continuità con i marciapiedi attraverso rampe di raccordo a norma.

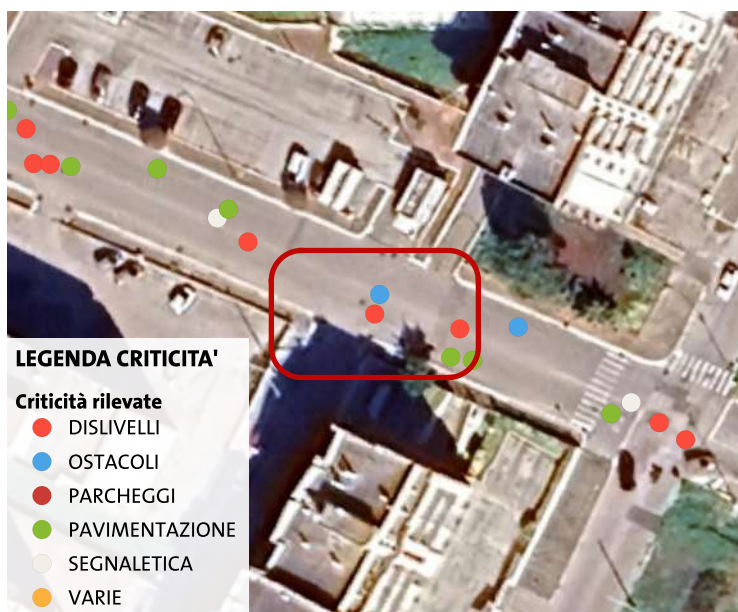
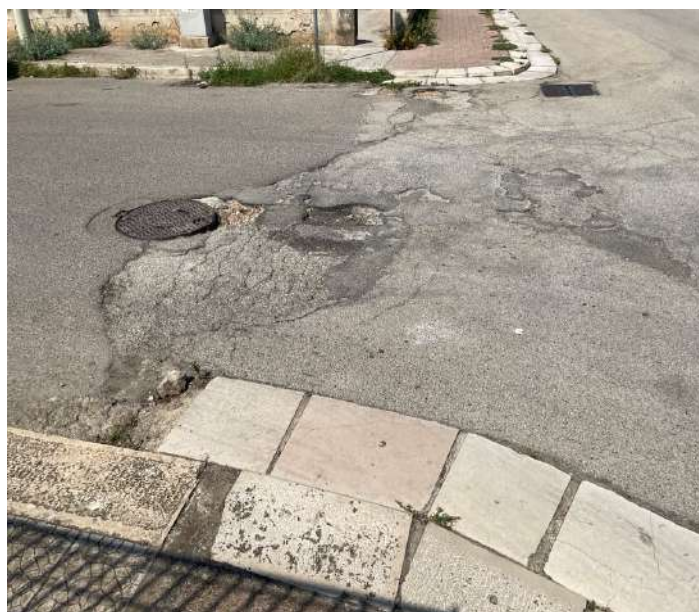
Localizzazione (coordinate WGS84):  
17.078068596375914, 41.06141834213153  
Zona Omogenea: 5- Area di espansione  
urbana periferica

Categoria: DISLIVELLI  
Rampa assente

Raccordo del percorso attraverso la creazione, con asporto/riporto di materiale, di rampa di lunghezza sufficiente ad ottenere una pendenza non superiore al 5% e di larghezza di almeno cm 100. Quando la differenza di quota fra i due piani (pedonale e carrabile) è maggiore di cm 20, si suggerisce di corredarla con cordolo battiruota o elemento di medesima risposta funzionale, nonché di corrimano, su almeno uno dei lati, visivamente percepibile alle persone ipovedenti. Si preferisce l'utilizzo di rampe realizzate mediante blocchi prefabbricati. Demolizione di porzione di marciapiede utile all'inserimento della rampa (in opera o prefabbrica).

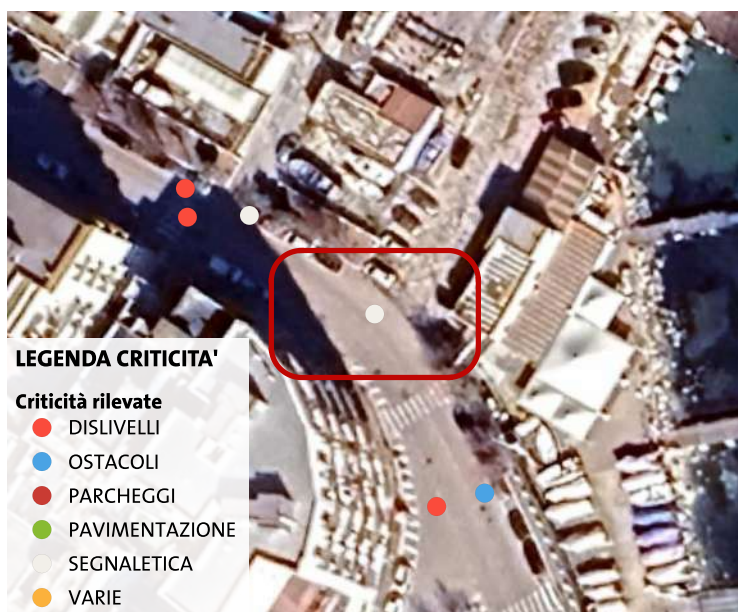
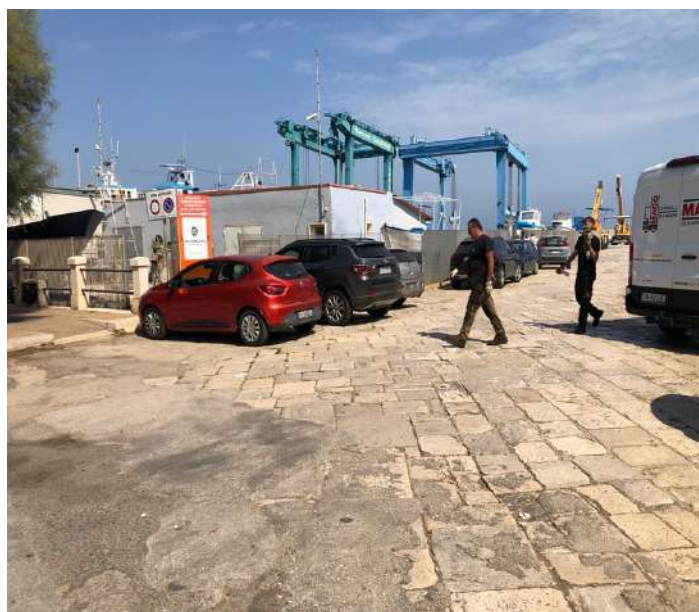
Localizzazione (coordinate WGS84):  
17.095733644706712, 41.05937036288006  
Zona Omogenea: 5- Area di espansione  
urbana periferica

Categoria: SEGNALETICA  
Assenza di segnaletica o segnaletica da  
ripristinare

Gli attraversamenti pedonali sono evidenziati sulla carreggiata mediante zebrastrade con strisce bianche parallele alla direzione di marcia dei veicoli, di lunghezza non inferiore a 2,50 m, sulle strade locali e su quelle urbane di quartiere, e a 4 m, sulle altre strade; la larghezza delle strisce e degli intervalli è di 50 cm. Nelle strade ad alto volume di traffico gli attraversamenti pedonali devono essere illuminati nelle ore notturne o di scarsa visibilità. Il fondo stradale, in prossimità dell'attraversamento pedonale, potrà essere differenziato mediante rugosità poste su manto stradale al fine di segnalare la necessità di moderare la velocità. Dovrà essere garantita la continuità con i marciapiedi attraverso rampe di raccordo a norma.

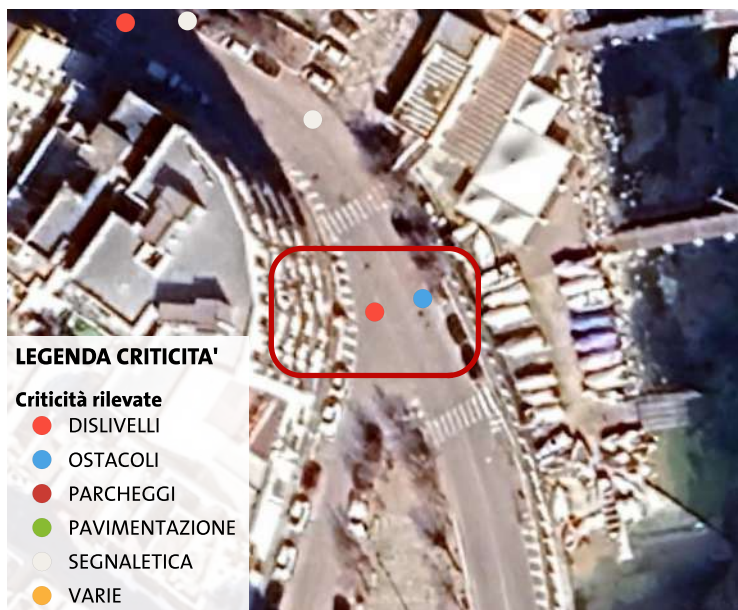
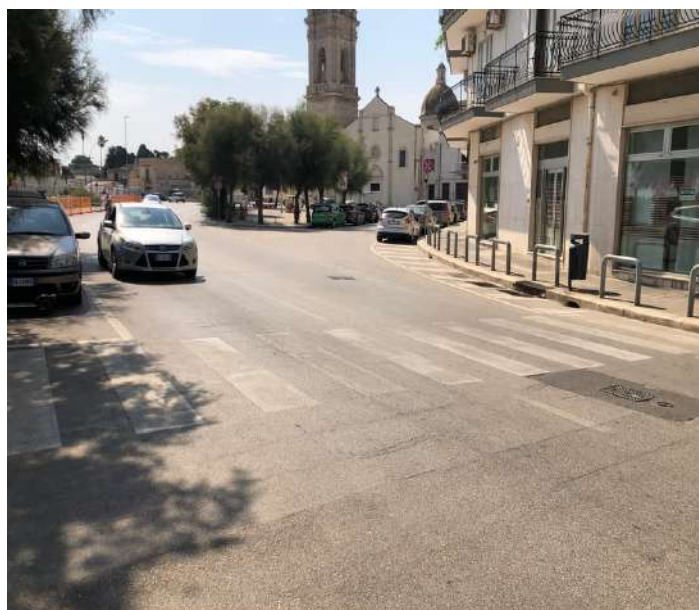
Localizzazione (coordinate WGS84):  
17.095823880565746, 41.059139176441306  
Zona Omogenea: 5- Area di espansione  
urbana periferica

Categoria: DISLIVELLI  
Rampa assente

Raccordo del percorso attraverso la creazione, con asporto/riporto di materiale, di rampa di lunghezza sufficiente ad ottenere una pendenza non superiore al 5% e di larghezza di almeno cm 100. Quando la differenza di quota fra i due piani (pedonale e carrabile) è maggiore di cm 20, si suggerisce di corredarla con cordolo battiruota o elemento di medesima risposta funzionale, nonché di corrimano, su almeno uno dei lati, visivamente percepibile alle persone ipovedenti. Si preferisce l'utilizzo di rampe realizzate mediante blocchi prefabbricati. Demolizione di porzione di marciapiede utile all'inserimento della rampa (in opera o prefabbricata).

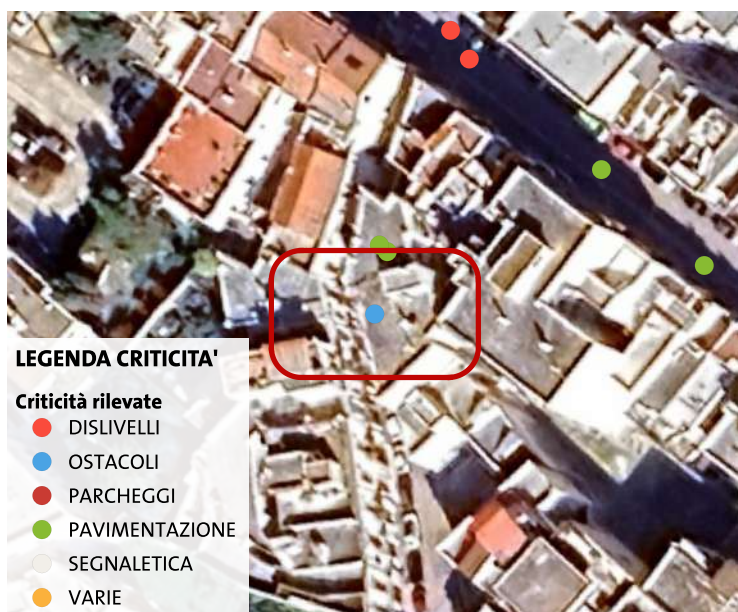
Categoria: OSTACOLI  
Presenza di marciapiedi di dimensioni  
trasversali non adeguate al passaggio degli  
utenti.

Realizzazione a fianco del percorso esistente, di una nuova pavimentazione pedonale, identica alla preesistente, aumentando la larghezza complessiva del percorso. Per consentirne l'uso da parte di persone in carrozzina, la larghezza minima dovrà essere di cm. 90/120. La superficie calpestabile sarà compatta ed omogenea. Le fugature prive di risalti e non superiori a cm. 0,5. La pendenza trasversale nel suo complesso non dovrà superare l'1%. Rimozione di cordoli esistenti e creazione di nuova porzione di marciapiede, analoga all'esistente, al fine di ottenere una dimensione idonea.

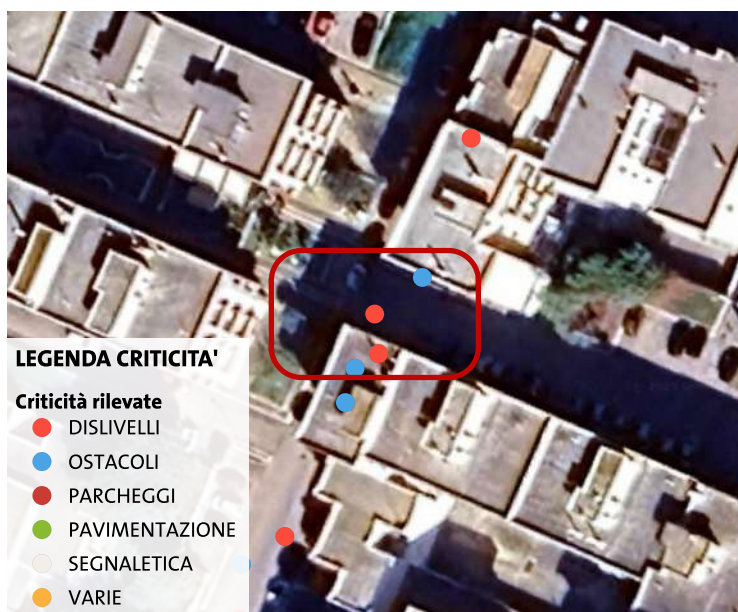
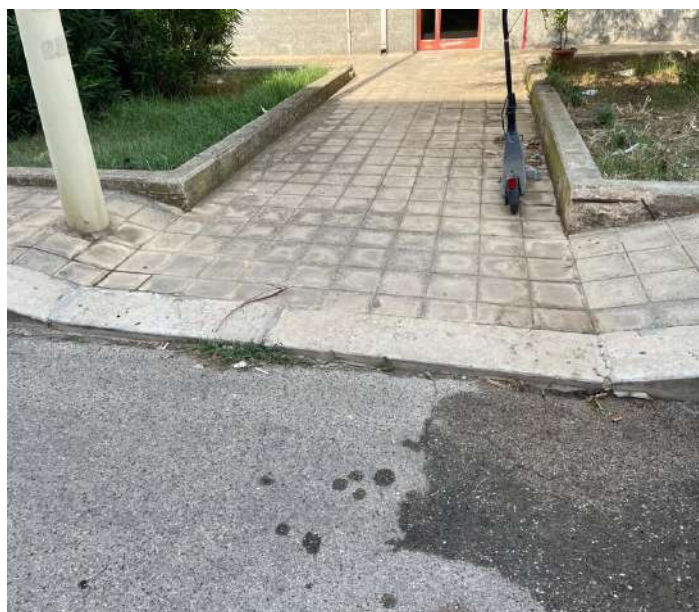
Localizzazione (coordinate WGS84):  
17.085869235406363, 41.06377856252115  
Zona Omogenea: 5- Area di espansione  
urbana periferica

Categoria: DISLIVELLI  
Rampa assente

Raccordo del percorso attraverso la creazione, con asporto/riporto di materiale, di rampa di lunghezza sufficiente ad ottenere una pendenza non superiore al 5% e di larghezza di almeno cm 100. Quando la differenza di quota fra i due piani (pedonale e carrabile) è maggiore di cm 20, si suggerisce di corredarla con cordolo battiruota o elemento di medesima risposta funzionale, nonché di corrimano, su almeno uno dei lati, visivamente percepibile alle persone ipovedenti. Si preferisce l'utilizzo di rampe realizzate mediante blocchi prefabbricati. Demolizione di porzione di marciapiede utile all'inserimento della rampa (in opera o prefabbricata).

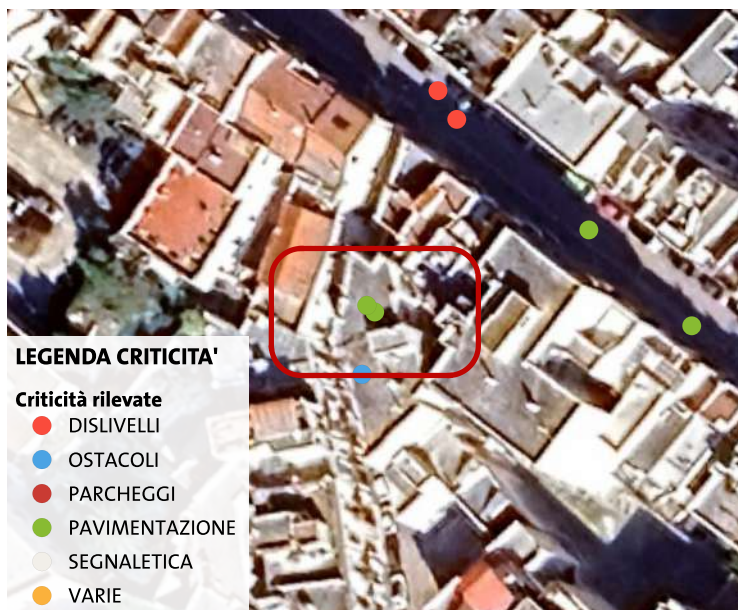
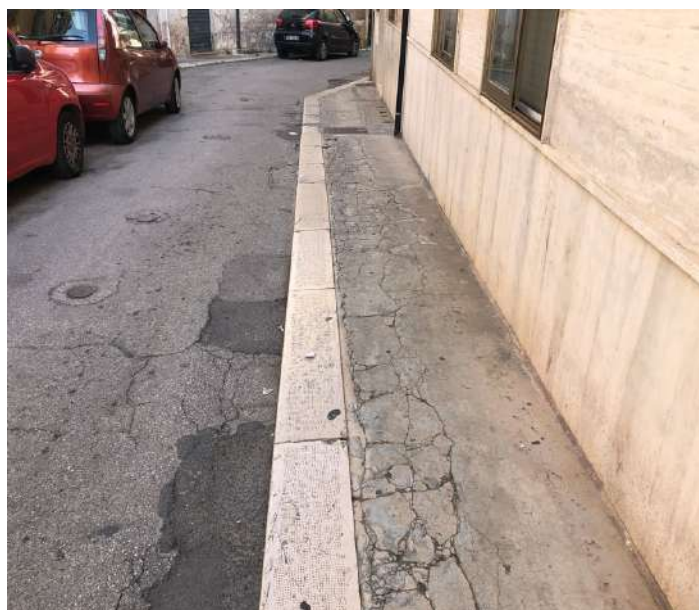
Localizzazione (coordinate WGS84):  
17.092774732176366, 41.06014462180954  
Zona Omogenea: 5- Area di espansione  
urbana periferica

Categoria: PAVIMENTAZIONE  
Presenza di sconnessioni, buche isolate,  
deformazioni della pavimentazione  
esistente, assenza di porzioni di essa.

Adeguamento della pavimentazione dissestata tramite demolizione e rifacimento della superficie calpestabile in cls, con finitura tale da rendere il piano di calpestio perfettamente complanare e raccordato adeguatamente alla pavimentazione esistente. Demolizione superficiale tramite scarifica della zona ammalorata, sino al raggiungimento di uno strato di calcestruzzo "sano", consistente e privo di contaminazioni. Idrolavaggio ad alta pressione. Applicazione di specifica malta a base polimero-cementizia, impermeabile, fibrorinforzata ed a rapido indurimento. Lisciatura manuale.

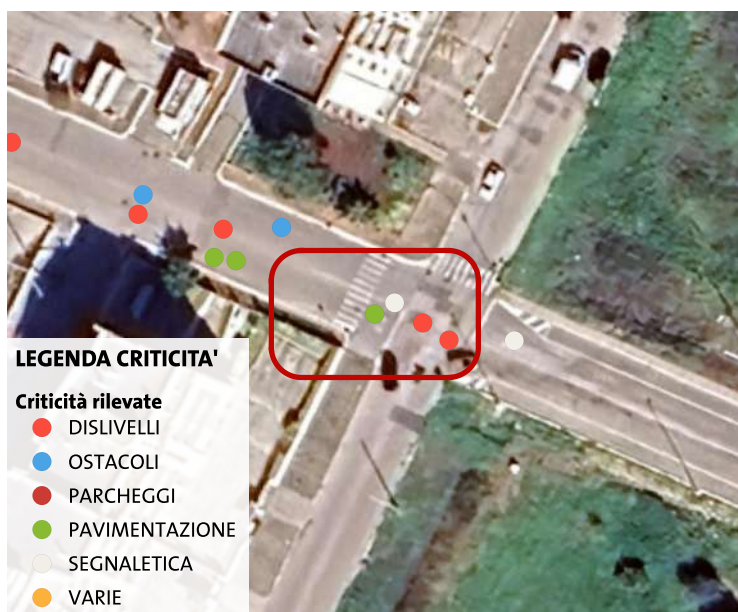
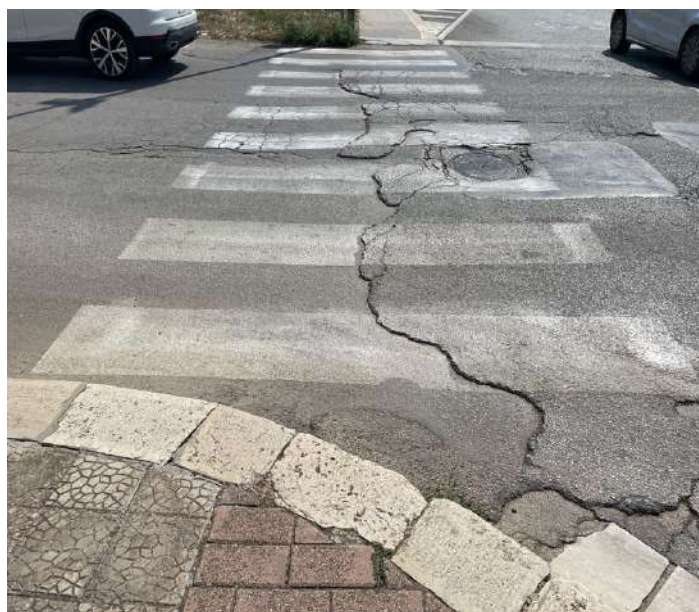
Localizzazione (coordinate WGS84):  
17.07843741326809, 41.06129282306608  
Zona Omogenea: 5- Area di espansione  
urbana periferica

Categoria: PAVIMENTAZIONE  
Presenza di sconnessioni, buche isolate,  
deformazioni della pavimentazione  
esistente, assenza di porzioni di essa.

Adeguamento della pavimentazione dissestata tramite scarifica e rifacimento del tappetino d'usura/colato o di parte di essa, con finitura tale da rendere il piano di calpestio perfettamente complanare e raccordato adeguatamente alla pavimentazione esistente. Fresatura del tratto di pavimentazione ammalorata per lo spessore complessivo, pulitura dell'area. Spruzzatura del primer (emulsione bituminosa acida) su fondo e bordi. Distribuzione del conglomerato bituminoso. Compattazione con piastra vibrante.

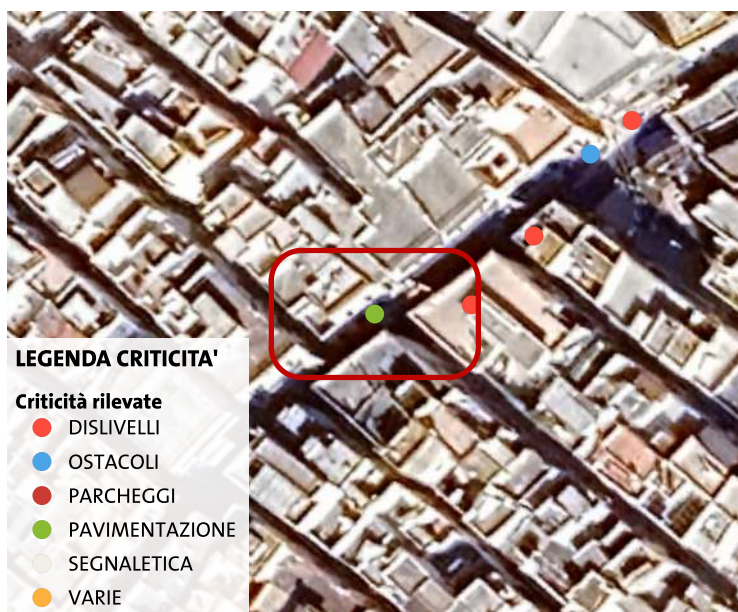
Categoria: PAVIMENTAZIONE  
Presenza di marciapiedi di dimensioni  
trasversali non adeguate al passaggio degli  
utenti.

Realizzazione a fianco del percorso esistente, di una nuova  
pavimentazione pedonale, identica alla preesistente, aumentando la  
larghezza complessiva del  
percorso. Per consentirne l'uso da parte di persone in carrozzina, la  
larghezza minima dovrà essere di cm. 90/120.  
La superficie calpestabile sarà compatta ed omogenea. Le fugature  
prive di risalti e non superiori a cm. 0,5. La pendenza trasversale nel  
suo complesso non dovrà  
superare l'1%.  
Rimozione di cordoli esistenti e creazione di nuova porzione di  
marciapiede, analoga all'esistente, al fine di ottenere una dimensione  
idonea.

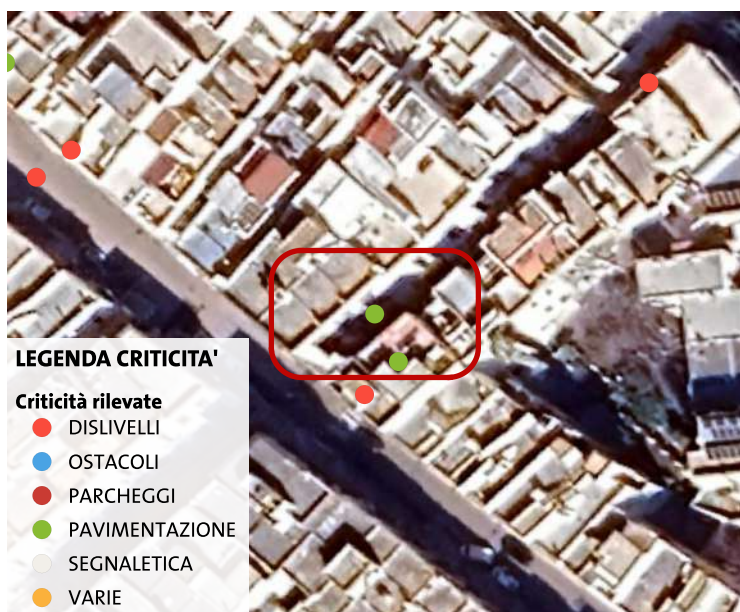
Categoria: PAVIMENTAZIONE  
Presenza di marciapiedi di dimensioni  
trasversali non adeguate al passaggio degli  
utenti.

Realizzazione a fianco del percorso esistente, di una nuova pavimentazione pedonale, identica alla preesistente, aumentando la larghezza complessiva del percorso. Per consentirne l'uso da parte di persone in carrozzina, la larghezza minima dovrà essere di cm. 90/120. La superficie calpestabile sarà compatta ed omogenea. Le fugature prive di risalti e non superiori a cm. 0,5. La pendenza trasversale nel suo complesso non dovrà superare l'1%. Rimozione di cordoli esistenti e creazione di nuova porzione di marciapiede, analoga all'esistente, al fine di ottenere una dimensione idonea.

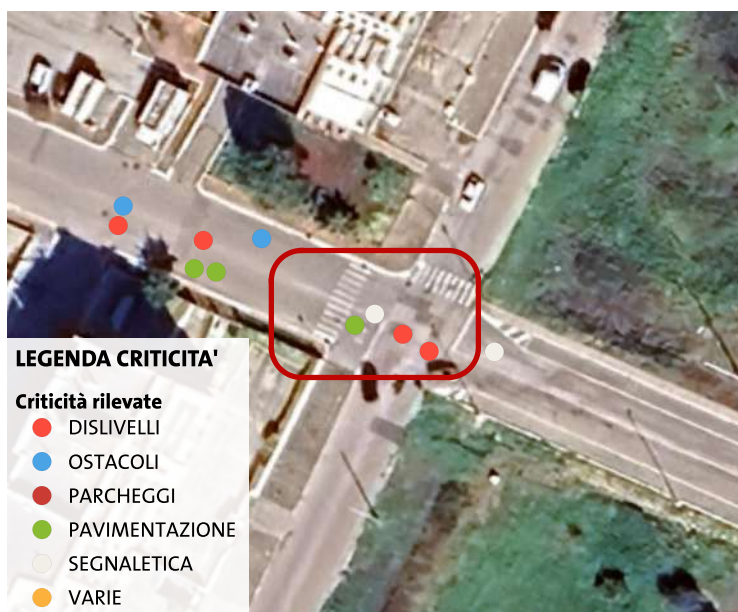
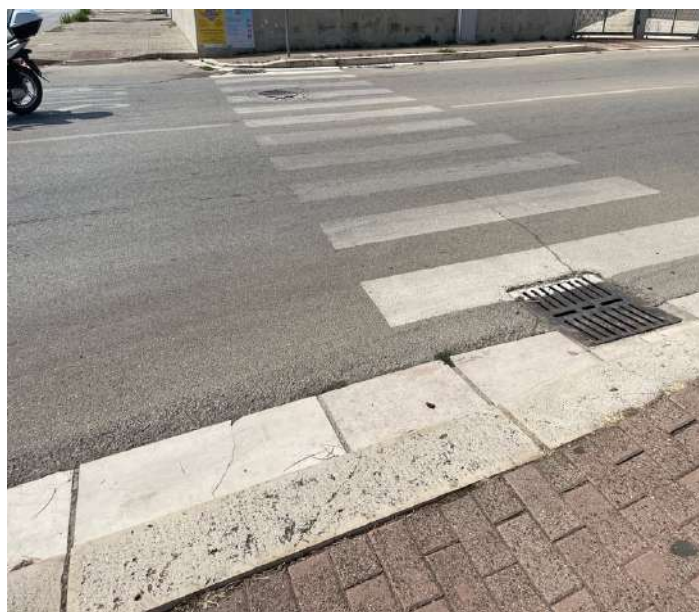
Localizzazione (coordinate WGS84):  
17.078469139710165, 41.06130559949139  
Zona Omogenea: 5- Area di espansione  
urbana periferica

Categoria: SEGNALETICA  
Assenza di segnaletica o segnaletica da  
ripristinare e assenza di rampe

Gli attraversamenti pedonali sono evidenziati sulla carreggiata mediante zebrastrade con strisce bianche parallele alla direzione di marcia dei veicoli, di lunghezza non inferiore a 2,50 m, sulle strade locali e su quelle urbane di quartiere, e a 4 m, sulle altre strade; la larghezza delle strisce e degli intervalli è di 50 cm. Raccordo del percorso attraverso la creazione, con asporto/riporto di materiale, di rampa di lunghezza sufficiente ad ottenere una pendenza non superiore al 5% e di larghezza di almeno cm 100.

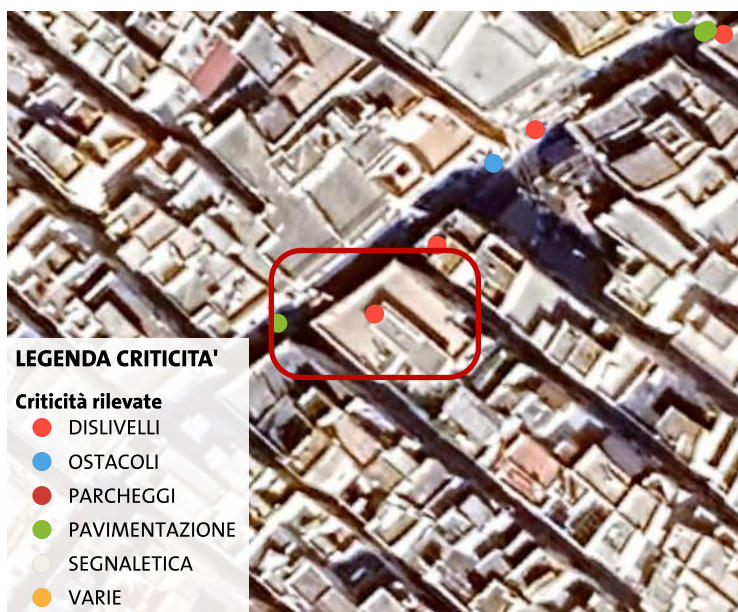
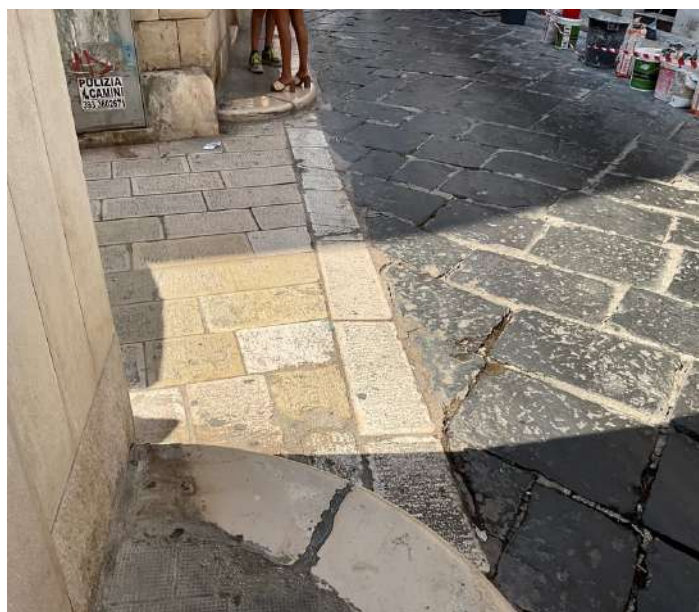
Localizzazione (coordinate WGS84):  
17.08901728989551, 41.06004392831824  
Zona Omogenea: 5- Area di espansione  
urbana periferica

Categoria: DISLIVELLI  
Rampa assente

Raccordo del percorso attraverso la creazione, con asporto/riporto di materiale, di rampa di lunghezza sufficiente ad ottenere una pendenza non superiore al 5% e di larghezza di almeno cm 100. Quando la differenza di quota fra i due piani (pedonale e carrabile) è maggiore di cm 20, si suggerisce di corredarla con cordolo battiruota o elemento di medesima risposta funzionale, nonché di corrimano, su almeno uno dei lati, visivamente percepibile alle persone ipovedenti. Si preferisce l'utilizzo di rampe realizzate mediante blocchi prefabbricati. Demolizione di porzione di marciapiede utile all'inserimento della rampa (in opera o prefabbricata).

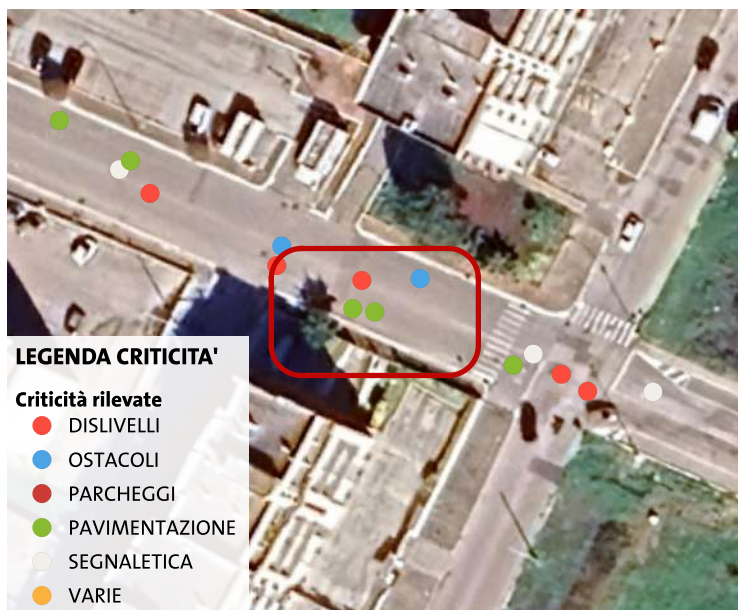
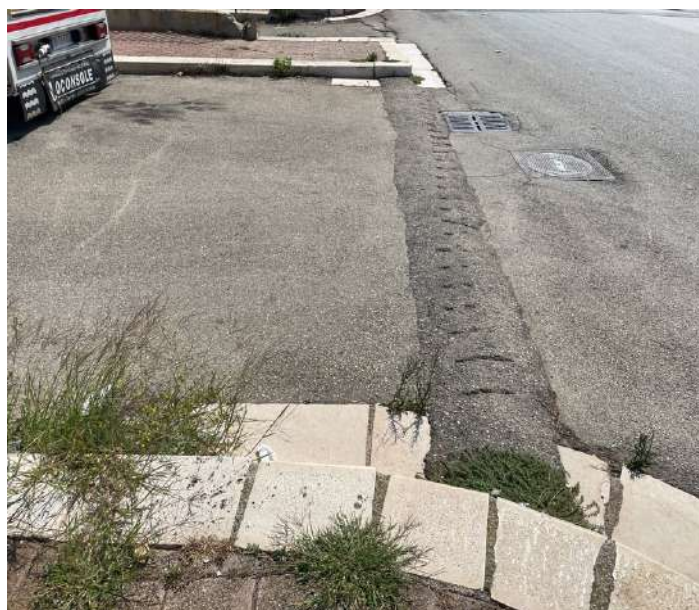
Localizzazione (coordinate WGS84):  
17.078221078354687, 41.06136016871645  
Zona Omogenea: 5- Area di espansione  
urbana periferica

Categoria: PAVIMENTAZIONE  
Presenza di sconnessioni, buche isolate,  
deformazioni della pavimentazione  
esistente, assenza di porzioni di essa.

Adeguamento della pavimentazione dissestata tramite scarifica e rifacimento del tappetino d'usura/colato o di parte di essa, con finitura tale da rendere il piano di calpestio perfettamente complanare e raccordato adeguatamente alla pavimentazione esistente. Fresatura del tratto di pavimentazione ammalorata per lo spessore complessivo, pulitura dell'area. Spruzzatura del primer (emulsione bituminosa acida) su fondo e bordi. Distribuzione del conglomerato bituminoso. Compattazione con piastra vibrante.

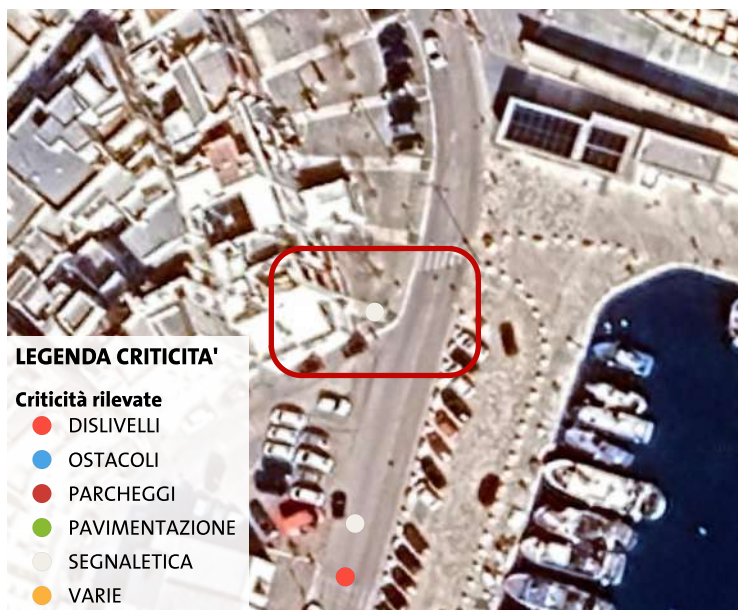
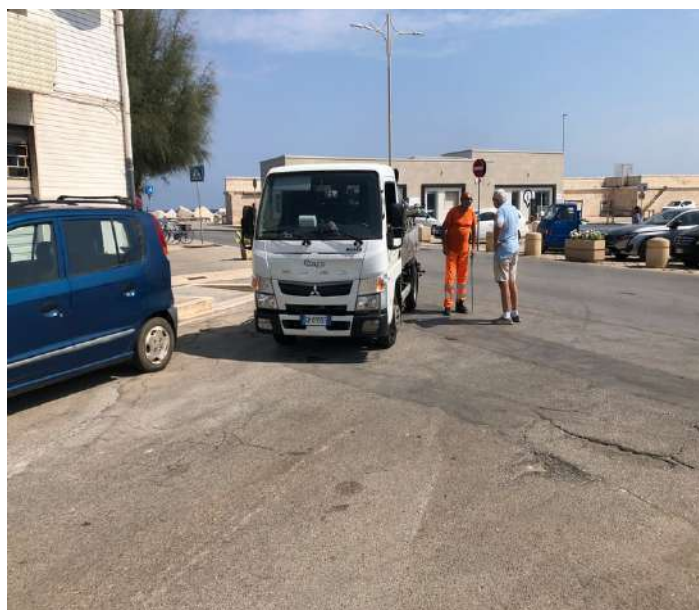
Localizzazione (coordinate WGS84):  
17.09328916683387, 41.06231821368689  
Zona Omogenea: 5- Area di espansione  
urbana periferica

Categoria: SEGNALETICA  
Assenza di segnaletica o segnaletica da  
ripristinare

Gli attraversamenti pedonali sono evidenziati sulla carreggiata mediante zebrastrade con strisce bianche parallele alla direzione di marcia dei veicoli, di lunghezza non inferiore a 2,50 m, sulle strade locali e su quelle urbane di quartiere, e a 4 m, sulle altre strade; la larghezza delle strisce e degli intervalli è di 50 cm. Nelle strade ad alto volume di traffico gli attraversamenti pedonali devono essere illuminati nelle ore notturne o di scarsa visibilità. Il fondo stradale, in prossimità dell'attraversamento pedonale, potrà essere differenziato mediante rugosità poste su manto stradale al fine di segnalare la necessità di moderare la velocità. Dovrà essere garantita la continuità con i marciapiedi attraverso rampe di raccordo a norma.

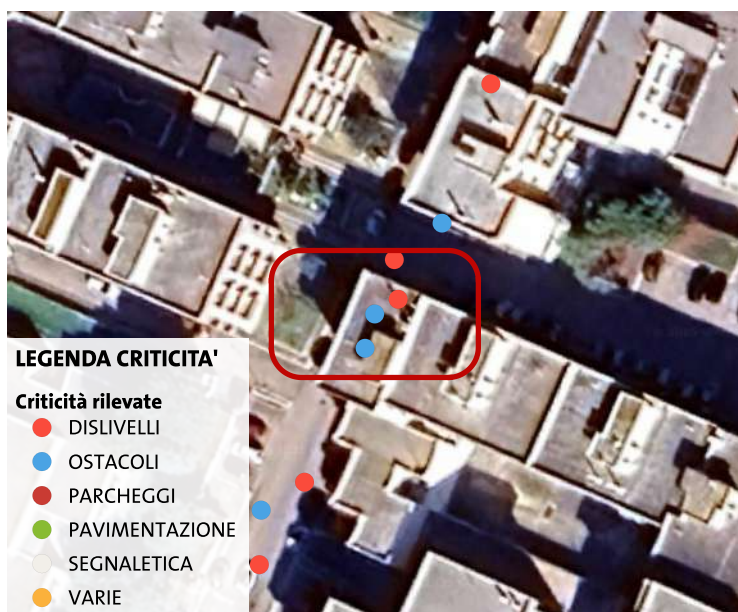
Categoria: OSTACOLI  
Presenza di marciapiedi di dimensioni  
trasversali non adeguate al passaggio degli  
utenti.

Realizzazione a fianco del percorso esistente, di una nuova pavimentazione pedonale, identica alla preesistente, aumentando la larghezza complessiva del percorso. Per consentirne l'uso da parte di persone in carrozzina, la larghezza minima dovrà essere di cm. 90/120. La superficie calpestabile sarà compatta ed omogenea. Le fugature prive di risalti e non superiori a cm. 0,5. La pendenza trasversale nel suo complesso non dovrà superare l'1%. Rimozione di cordoli esistenti e creazione di nuova porzione di marciapiede, analoga all'esistente, al fine di ottenere una dimensione idonea.

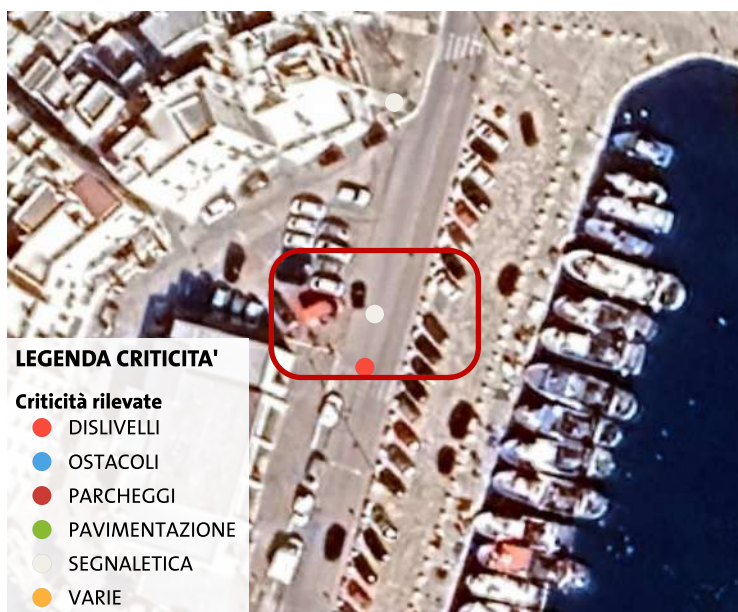
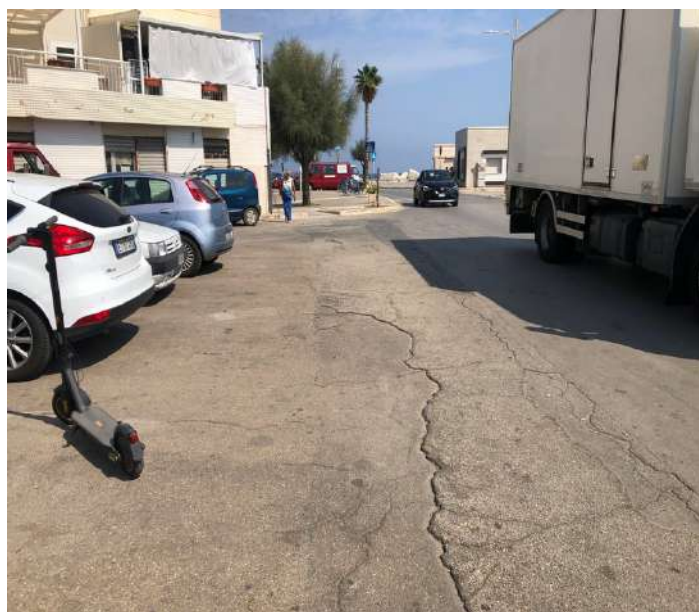
Localizzazione (coordinate WGS84):  
17.093250313662224, 41.062066772094056  
Zona Omogenea: 5- Area di espansione  
urbana periferica

Categoria: SEGNALETICA  
Assenza di segnaletica o segnaletica da  
ripristinare

Gli attraversamenti pedonali sono evidenziati sulla carreggiata mediante zebrastrade con strisce bianche parallele alla direzione di marcia dei veicoli, di lunghezza non inferiore a 2,50 m, sulle strade locali e su quelle urbane di quartiere, e a 4 m, sulle altre strade; la larghezza delle strisce e degli intervalli è di 50 cm. Nelle strade ad alto volume di traffico gli attraversamenti pedonali devono essere illuminati nelle ore notturne o di scarsa visibilità. Il fondo stradale, in prossimità dell'attraversamento pedonale, potrà essere differenziato mediante rugosità poste su manto stradale al fine di segnalare la necessità di moderare la velocità. Dovrà essere garantita la continuità con i marciapiedi attraverso rampe di raccordo a norma.

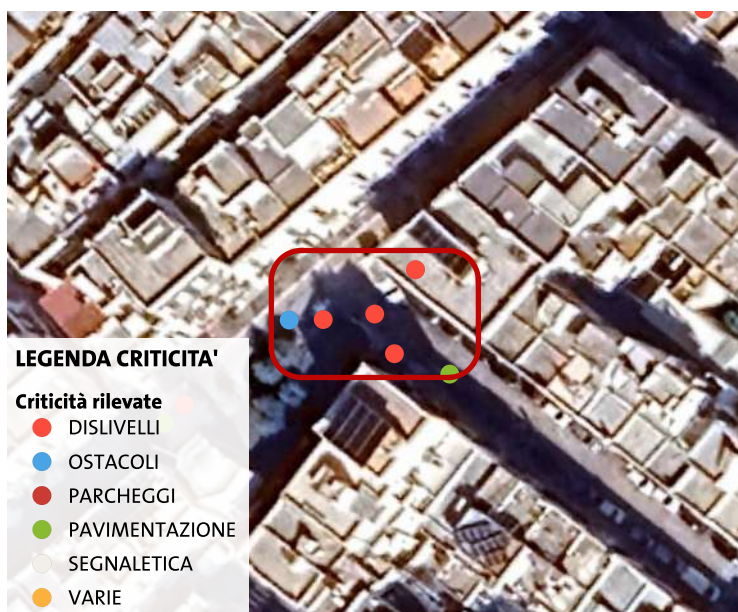
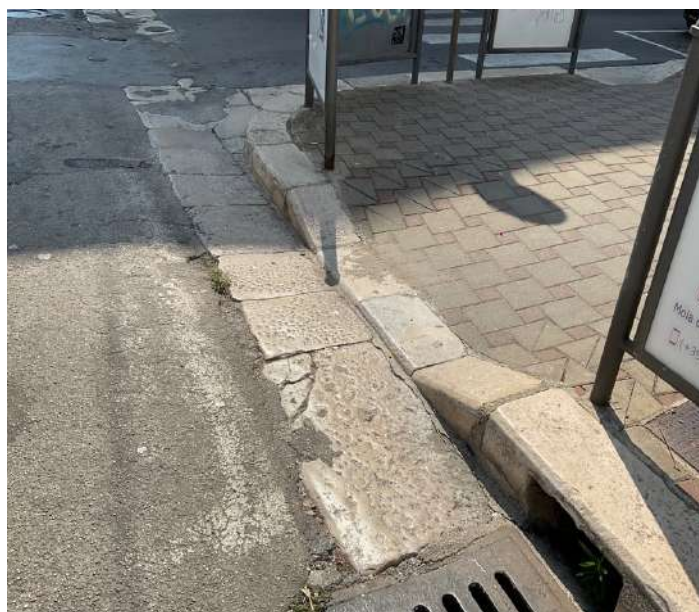
Localizzazione (coordinate WGS84):  
17.086870281136726, 41.05856778443297  
Zona Omogenea: 5- Area di espansione  
urbana periferica

Categoria: DISLIVELLI  
Rampa assente

Raccordo del percorso attraverso la creazione, con asporto/riporto di materiale, di rampa di lunghezza sufficiente ad ottenere una pendenza non superiore al 5% e di larghezza di almeno cm 100. Quando la differenza di quota fra i due piani (pedonale e carrabile) è maggiore di cm 20, si suggerisce di corredarla con cordolo battiruota o elemento di medesima risposta funzionale, nonché di corrimano, su almeno uno dei lati, visivamente percepibile alle persone ipovedenti. Si preferisce l'utilizzo di rampe realizzate mediante blocchi prefabbricati. Demolizione di porzione di marciapiede utile all'inserimento della rampa (in opera o prefabbrica)

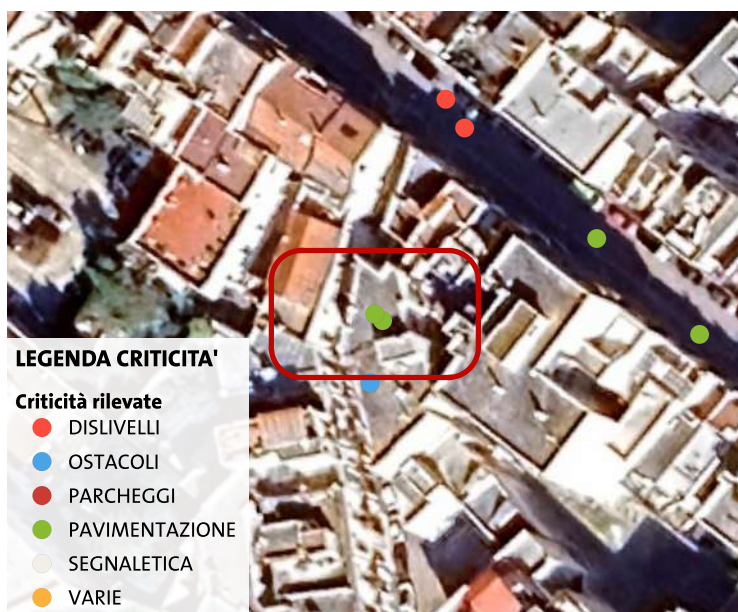
Categoria: PAVIMENTAZIONE  
Presenza di marciapiedi di dimensioni  
trasversali non adeguate al passaggio degli  
utenti.

Realizzazione a fianco del percorso esistente, di una nuova  
pavimentazione pedonale, identica alla preesistente, aumentando la  
larghezza complessiva del  
percorso. Per consentirne l'uso da parte di persone in carrozzina, la  
larghezza minima dovrà essere di cm. 90/120.  
La superficie calpestabile sarà compatta ed omogenea. Le fugature  
prive di risalti e non superiori a cm. 0,5. La pendenza trasversale nel  
suo complesso non dovrà  
superare l'1%.  
Rimozione di cordoli esistenti e creazione di nuova porzione di  
marciapiede, analoga all'esistente, al fine di ottenere una dimensione  
idonea.

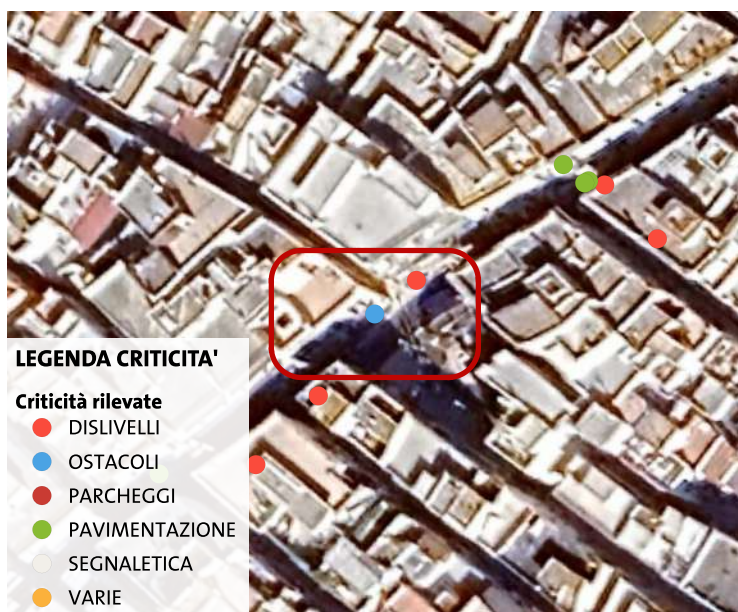
Localizzazione (coordinate WGS84):  
17.08921007458693, 41.060220008269425  
Zona Omogenea: 5- Area di espansione  
urbana periferica

Categoria: OSTACOLI  
Presenza di ostacoli che riducono lo spazio di  
camminamento

Eliminare o ricollocare l'ostacolo verso il margine esterno o interno, qualora possibile, del percorso pedonale in modo da non costituire intralcio per gli utenti. Gli ostacoli possono essere di diverso tipo e dimensione, dal semplice cestino al palo di pubblica illuminazione
