Comune di  
**MOLA DI BARI**  
Città Metropolitana di Bari

# PIANO PER L'ELIMINAZIONE DELLE BARRIERE ARCHITETTONICHE

ELAB.  
**ALL.1**

**SCHEDE AMBITO URBANO**

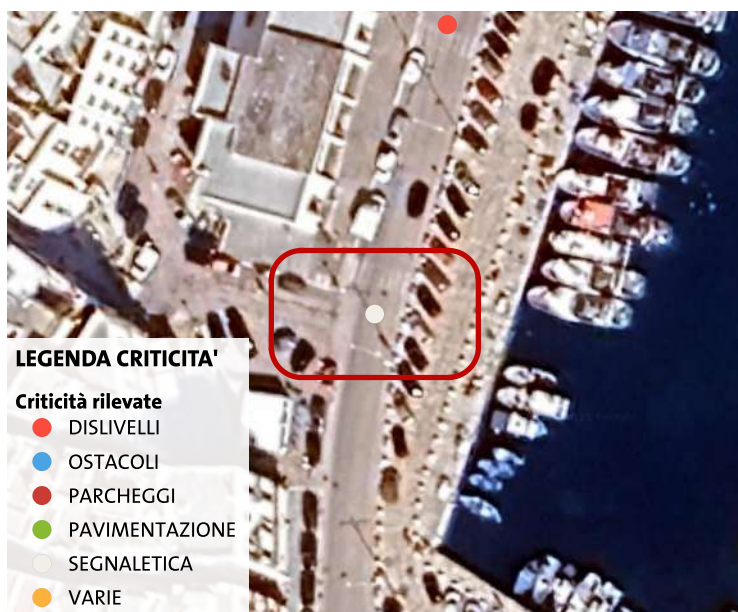
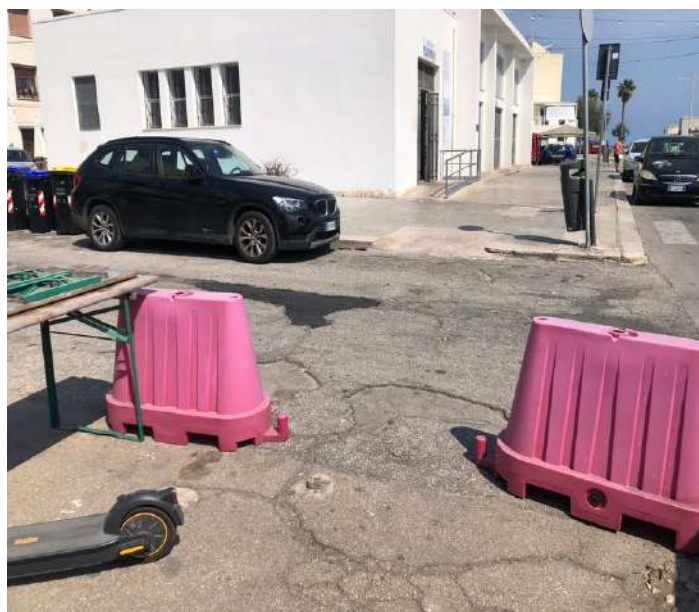
Localizzazione (coordinate WGS84):  
17.093107487719635, 41.061660790249505  
Zona Omogenea: 5- Area di espansione  
urbana periferica

Categoria: SEGNALETICA  
Assenza di segnaletica o segnaletica da  
ripristinare

Gli attraversamenti pedonali sono evidenziati sulla carreggiata mediante zebrastrade con strisce bianche parallele alla direzione di marcia dei veicoli, di lunghezza non inferiore a 2,50 m, sulle strade locali e su quelle urbane di quartiere, e a 4 m, sulle altre strade; la larghezza delle strisce e degli intervalli è di 50 cm. Nelle strade ad alto volume di traffico gli attraversamenti pedonali devono essere illuminati nelle ore notturne o di scarsa visibilità. Il fondo stradale, in prossimità dell'attraversamento pedonale, potrà essere differenziato mediante rugosità poste su manto stradale al fine di segnalare la necessità di moderare la velocità. Dovrà essere garantita la continuità con i marciapiedi attraverso rampe di raccordo a norma.

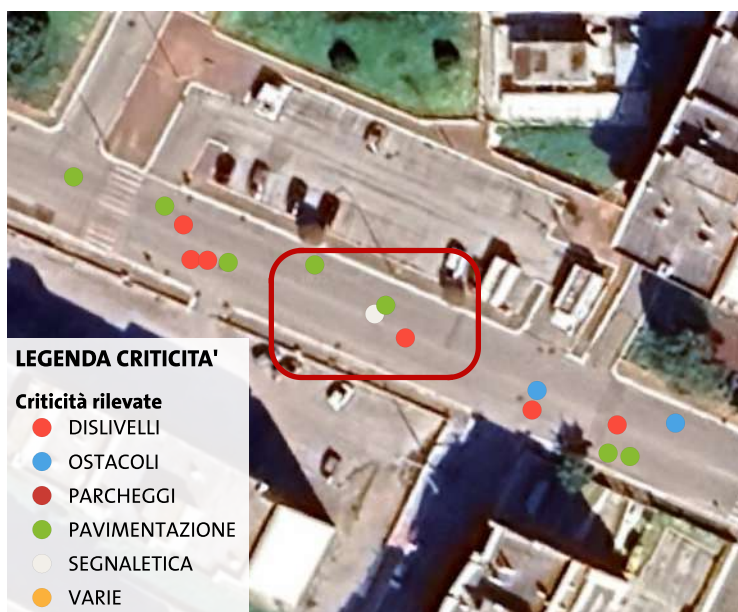
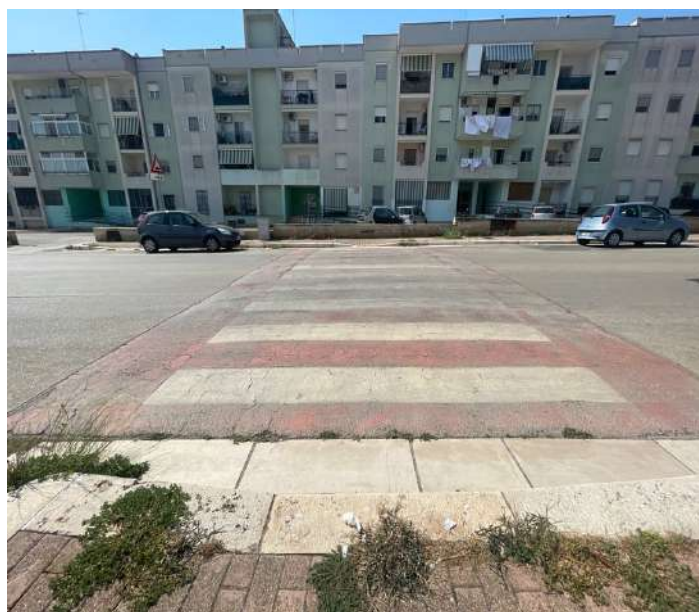
Localizzazione (coordinate WGS84):  
17.077824430542876, 41.06153717947163  
Zona Omogenea: 5- Area di espansione  
urbana periferica

Categoria: SEGNALETICA  
Assenza di segnaletica o segnaletica da  
ripristinare

Gli attraversamenti pedonali sono evidenziati sulla carreggiata mediante zebrastrature con strisce bianche parallele alla direzione di marcia dei veicoli, di lunghezza non inferiore a 2,50 m, sulle strade locali e su quelle urbane di quartiere, e a 4 m, sulle altre strade; la larghezza delle strisce e degli intervalli è di 50 cm. Nelle strade ad alto volume di traffico gli attraversamenti pedonali devono essere illuminati nelle ore notturne o di scarsa visibilità. Il fondo stradale, in prossimità dell'attraversamento pedonale, potrà essere differenziato mediante rugosità poste su manto stradale al fine di segnalare la necessità di moderare la velocità. Dovrà essere garantita la continuità con i marciapiedi attraverso rampe di raccordo a norma.

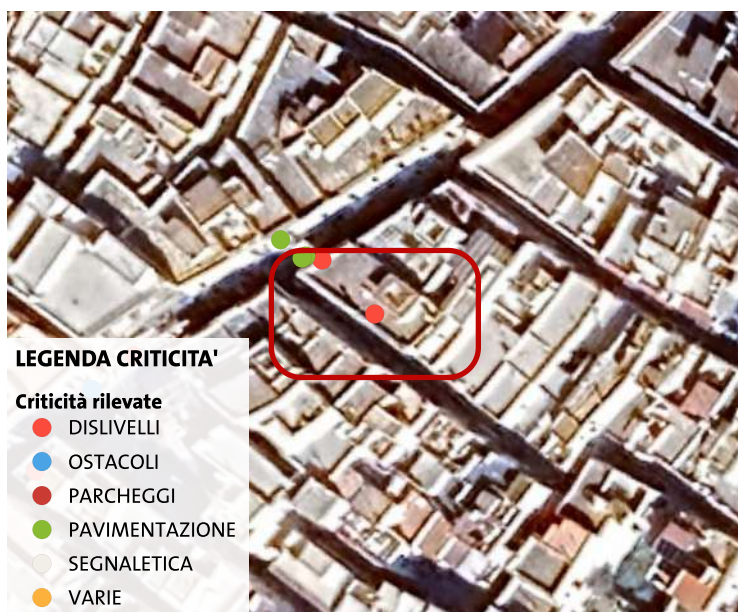
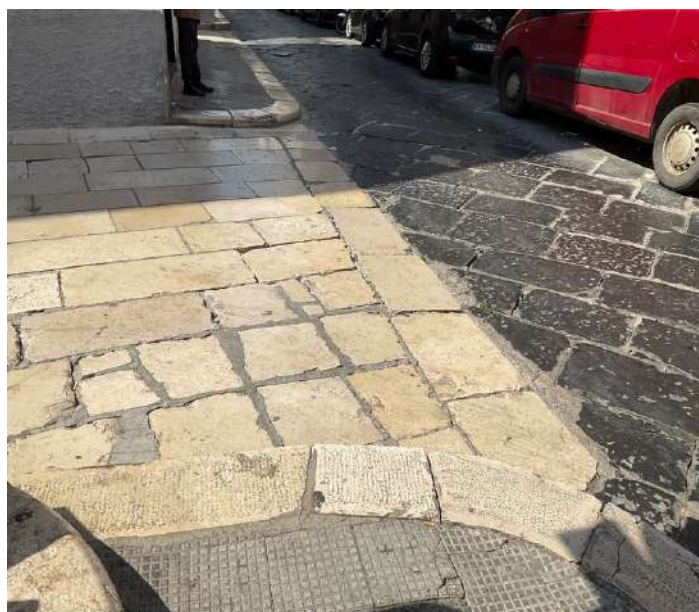
Localizzazione (coordinate WGS84):  
17.08965799428549, 41.06030154644773  
Zona Omogenea: 5- Area di espansione  
urbana periferica

Categoria: DISLIVELLI  
Rampa assente

Raccordo del percorso attraverso la creazione, con asporto/riporto di materiale, di rampa di lunghezza sufficiente ad ottenere una pendenza non superiore al 5% e di larghezza di almeno cm 100. Quando la differenza di quota fra i due piani (pedonale e carrabile) è maggiore di cm 20, si suggerisce di corredarla con cordolo battiruota o elemento di medesima risposta funzionale, nonché di corrimano, su almeno uno dei lati, visivamente percepibile alle persone ipovedenti. Si preferisce l'utilizzo di rampe realizzate mediante blocchi prefabbricati. Demolizione di porzione di marciapiede utile all'inserimento della rampa (in opera o prefabbrica).

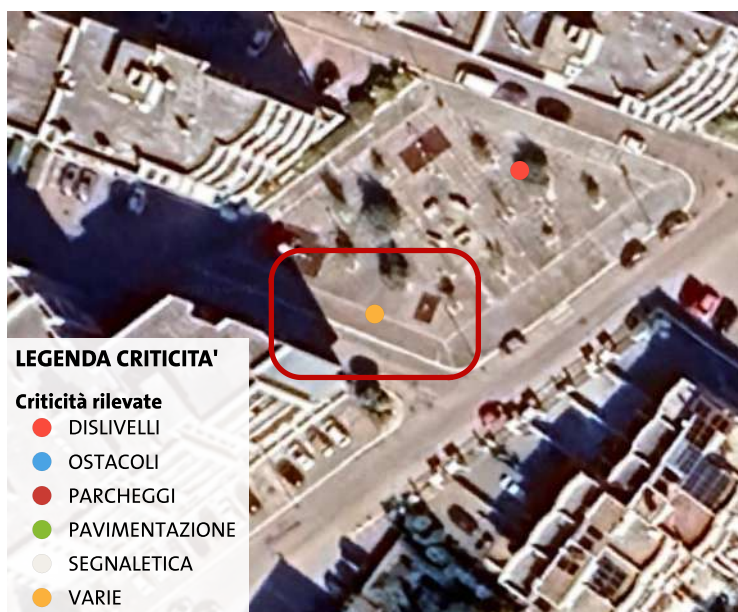
Presenza di marciapiedi di dimensioni trasversali non adeguate al passaggio degli utenti.

Realizzazione a fianco del percorso esistente, di una nuova pavimentazione pedonale, identica alla preesistente, aumentando la larghezza complessiva del percorso. Per consentirne l'uso da parte di persone in carrozzina, la larghezza minima dovrà essere di cm. 90/120. La superficie calpestabile sarà compatta ed omogenea. Le fugature prive di risalti e non superiori a cm. 0,5. La pendenza trasversale nel suo complesso non dovrà superare l'1%. Rimozione di cordoli esistenti e creazione di nuova porzione di marciapiede, analoga all'esistente, al fine di ottenere una dimensione idonea.

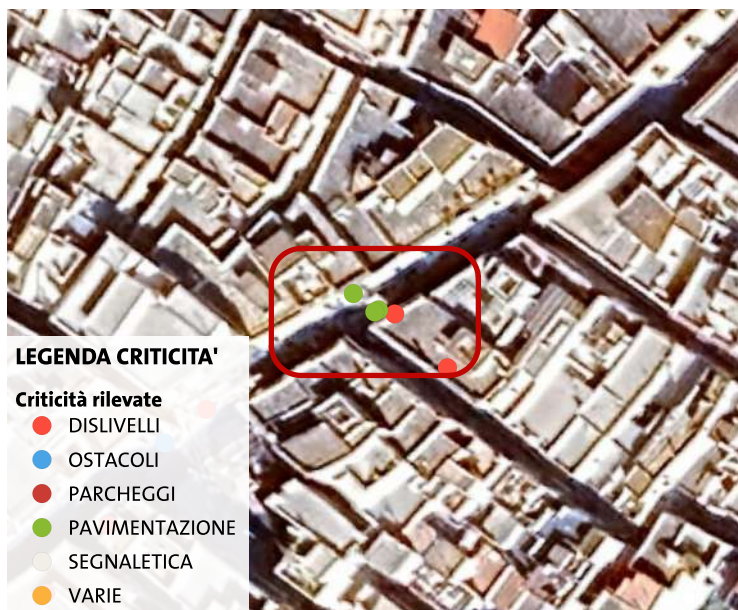
Categoria: PAVIMENTAZIONE  
Presenza di marciapiedi di dimensioni  
trasversali non adeguate al passaggio degli  
utenti.

Realizzazione a fianco del percorso esistente, di una nuova pavimentazione pedonale, identica alla preesistente, aumentando la larghezza complessiva del percorso. Per consentirne l'uso da parte di persone in carrozzina, la larghezza minima dovrà essere di cm. 90/120. La superficie calpestabile sarà compatta ed omogenea. Le fugature prive di risalti e non superiori a cm. 0,5. La pendenza trasversale nel suo complesso non dovrà superare l'1%. Rimozione di cordoli esistenti e creazione di nuova porzione di marciapiede, analoga all'esistente, al fine di ottenere una dimensione idonea.

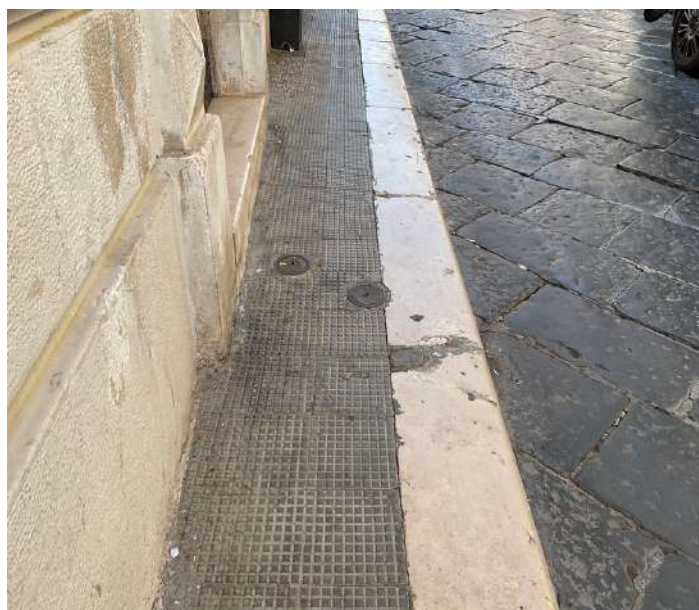
Localizzazione (coordinate WGS84):  
17.08954560284164, 41.06037015373613  
Zona Omogenea: 5- Area di espansione  
urbana periferica

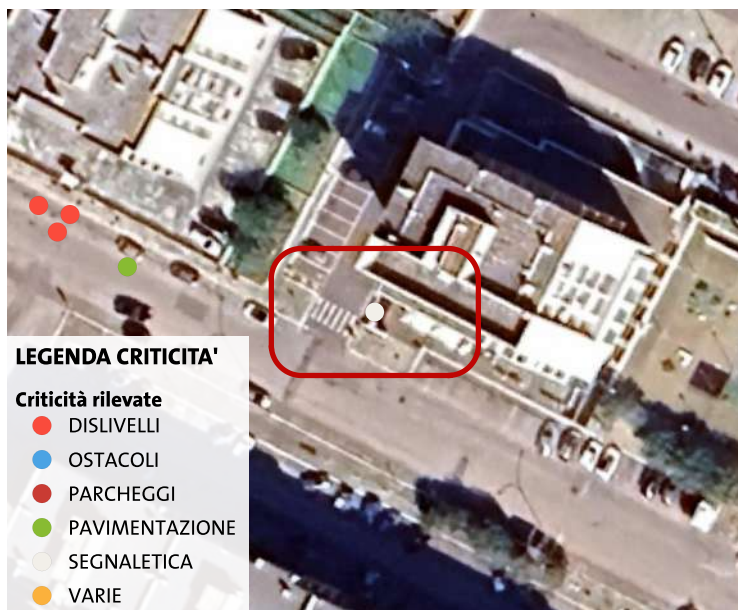
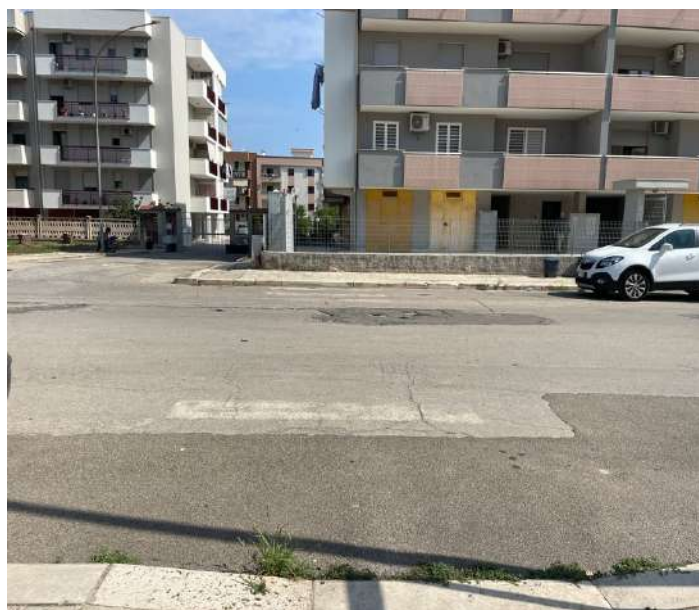
Localizzazione (coordinate WGS84):  
17.078531688451648, 41.06328408201722  
Zona Omogenea: 5- Area di espansione  
urbana periferica

Categoria: SEGNALETICA  
Assenza di segnaletica o segnaletica da  
ripristinare

Gli attraversamenti pedonali sono evidenziati sulla carreggiata mediante zebrastrature con strisce bianche parallele alla direzione di marcia dei veicoli, di lunghezza non inferiore a 2,50 m, sulle strade locali e su quelle urbane di quartiere, e a 4 m, sulle altre strade; la larghezza delle strisce e degli intervalli è di 50 cm. Nelle strade ad alto volume di traffico gli attraversamenti pedonali devono essere illuminati nelle ore notturne o di scarsa visibilità. Il fondo stradale, in prossimità dell'attraversamento pedonale, potrà essere differenziato mediante rugosità poste su manto stradale al fine di segnalare la necessità di moderare la velocità. Dovrà essere garantita la continuità con i marciapiedi attraverso rampe di raccordo a norma.

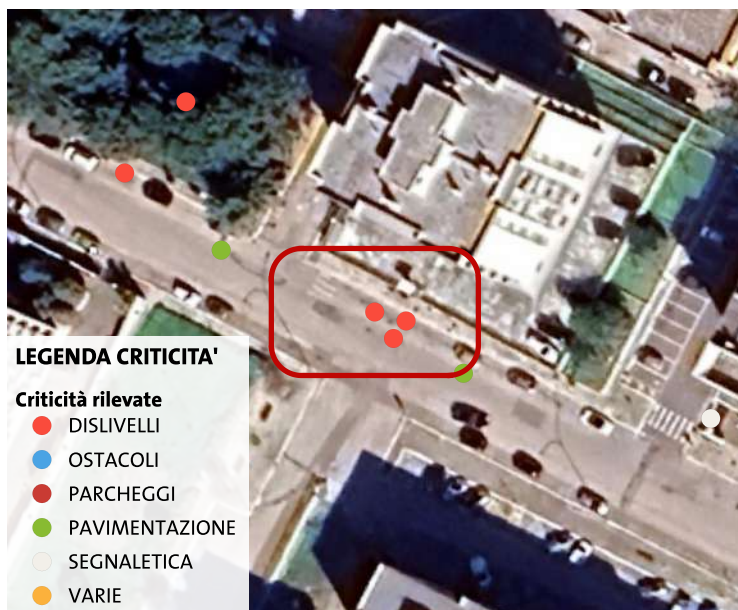
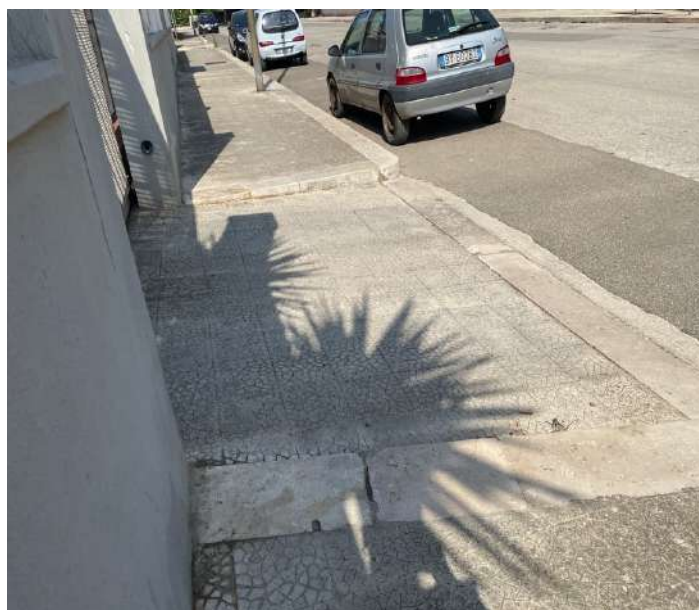
Localizzazione (coordinate WGS84):  
17.07800652376281, 41.063420542791846  
Zona Omogenea: 5- Area di espansione  
urbana periferica

Categoria: DISLIVELLI  
Rampa assente

Raccordo del percorso attraverso la creazione, con asporto/riporto di materiale, di rampa di lunghezza sufficiente ad ottenere una pendenza non superiore al 5% e di larghezza di almeno cm 100. Quando la differenza di quota fra i due piani (pedonale e carrabile) è maggiore di cm 20, si suggerisce di corredarla con cordolo battiruota o elemento di medesima risposta funzionale, nonché di corrimano, su almeno uno dei lati, visivamente percepibile alle persone ipovedenti. Si preferisce l'utilizzo di rampe realizzate mediante blocchi prefabbricati. Demolizione di porzione di marciapiede utile all'inserimento della rampa (in opera o prefabbrica)

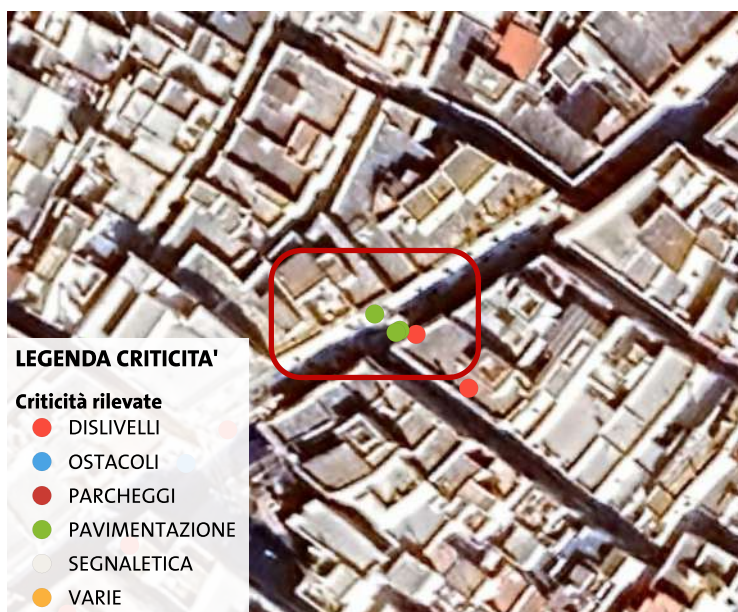
Categoria: PAVIMENTAZIONE  
Presenza di marciapiedi di dimensioni  
trasversali non adeguate al passaggio degli  
utenti.

Realizzazione a fianco del percorso esistente, di una nuova  
pavimentazione pedonale, identica alla preesistente, aumentando la  
larghezza complessiva del  
percorso. Per consentirne l'uso da parte di persone in carrozzina, la  
larghezza minima dovrà essere di cm. 90/120.  
La superficie calpestabile sarà compatta ed omogenea. Le fugature  
prive di risalti e non superiori a cm. 0,5. La pendenza trasversale nel  
suo complesso non dovrà  
superare l'1%.  
Rimozione di cordoli esistenti e creazione di nuova porzione di  
marciapiede, analoga all'esistente, al fine di ottenere una dimensione  
idonea.

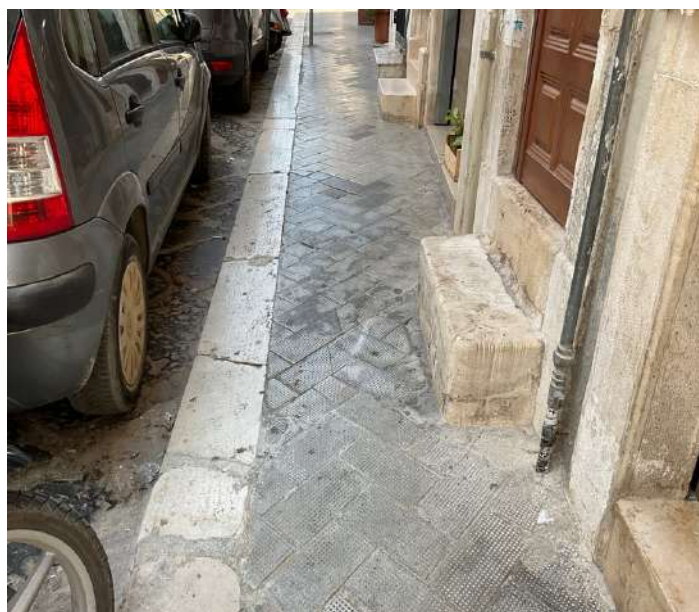
Localizzazione (coordinate WGS84):  
17.089512732670528, 41.06039270560862  
Zona Omogenea: 5- Area di espansione  
urbana periferica

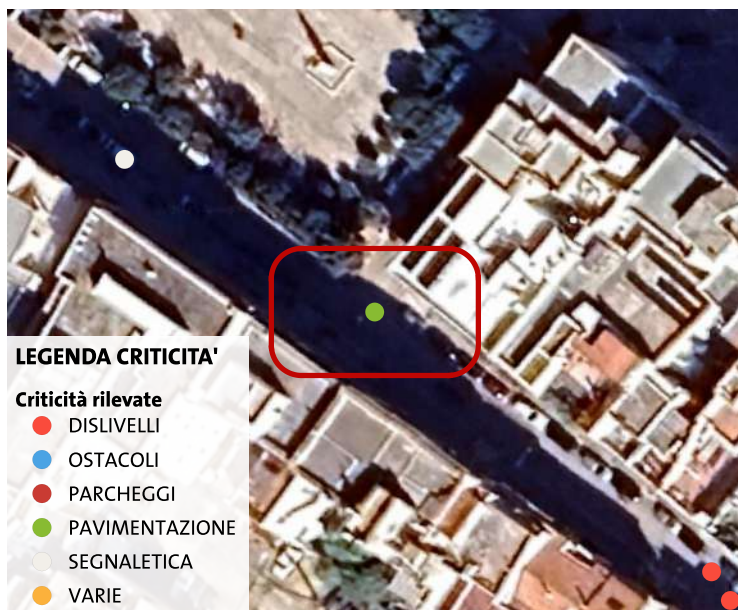
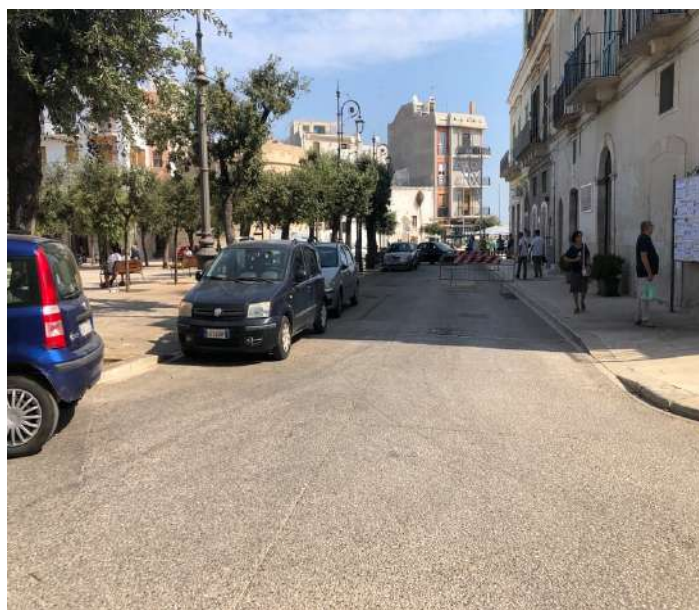
Localizzazione (coordinate WGS84):  
17.092362128919433, 41.06072575826474  
Zona Omogenea: 5- Area di espansione  
urbana periferica

Categoria: PAVIMENTAZIONE  
Assenza di segnaletica o segnaletica da  
ripristinare

Gli attraversamenti pedonali sono evidenziati sulla carreggiata mediante zebrastrade con strisce bianche parallele alla direzione di marcia dei veicoli, di lunghezza non inferiore a 2,50 m, sulle strade locali e su quelle urbane di quartiere, e a 4 m, sulle altre strade; la larghezza delle strisce e degli intervalli è di 50 cm. Nelle strade ad alto volume di traffico gli attraversamenti pedonali devono essere illuminati nelle ore notturne o di scarsa visibilità. Il fondo stradale, in prossimità dell'attraversamento pedonale, potrà essere differenziato mediante rugosità poste su manto stradale al fine di segnalare la necessità di moderare la velocità. Dovrà essere garantita la continuità con i marciapiedi attraverso rampe di raccordo a norma.

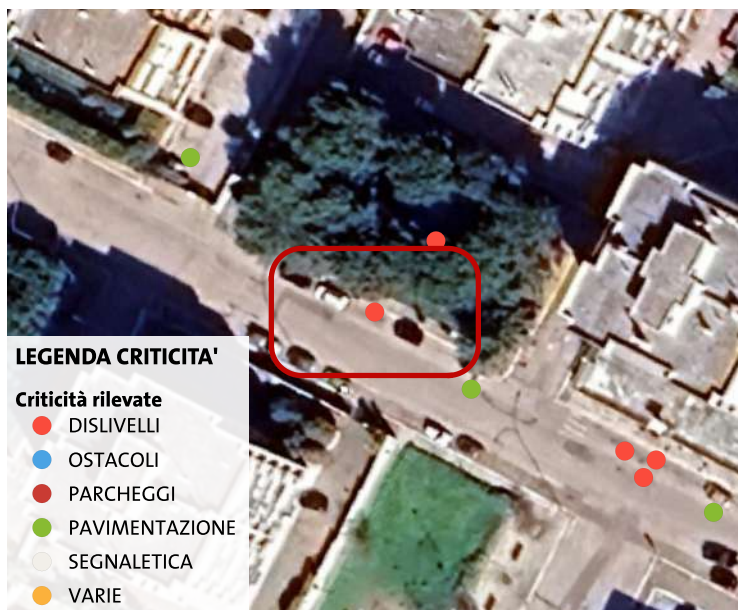
Localizzazione (coordinate WGS84):  
17.077617978630798, 41.06359331765668  
Zona Omogenea: 5- Area di espansione  
urbana periferica

Categoria: DISLIVELLI  
Assenza di segnaletica o segnaletica da  
ripristinare e assenza di rampe

Gli attraversamenti pedonali sono evidenziati sulla carreggiata mediante zebrastrature con strisce bianche parallele alla direzione di marcia dei veicoli, di lunghezza non inferiore a 2,50 m, sulle strade locali e su quelle urbane di quartiere, e a 4 m, sulle altre strade; la larghezza delle strisce e degli intervalli è di 50 cm. Raccordo del percorso attraverso la creazione, con asporto/riporto di materiale, di rampa di lunghezza sufficiente ad ottenere una pendenza non superiore al 5% e di larghezza di almeno cm 100.

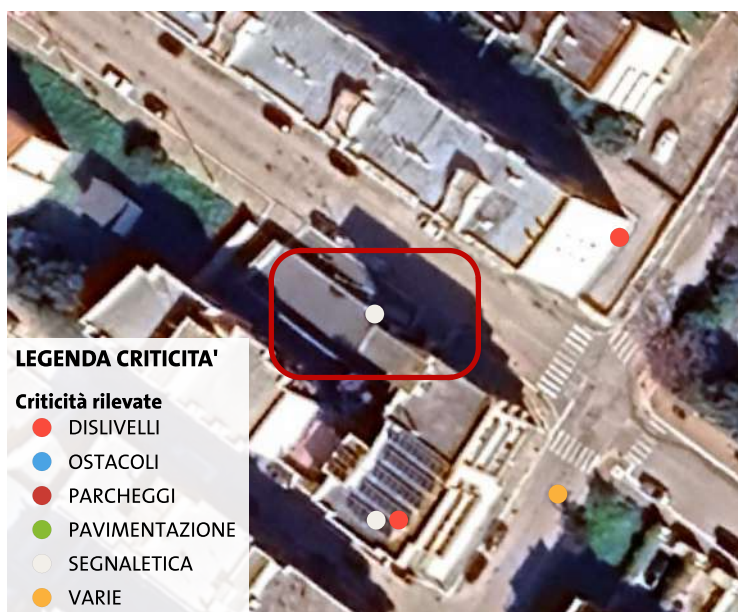
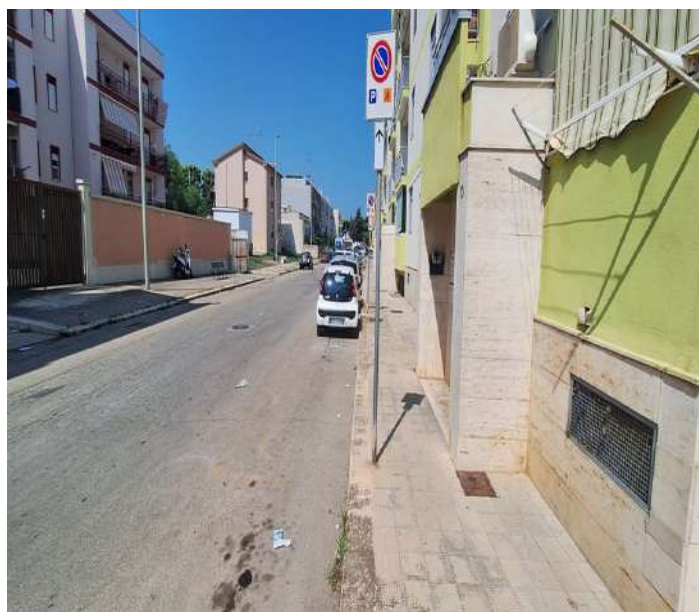
Localizzazione (coordinate WGS84):  
17.0813584, 41.0534419  
Zona Omogenea: 5- Area di espansione  
urbana periferica

Categoria: SEGNALETICA  
Scarsa o inesistente dotazione di parcheggi  
riservati ai disabili.

Si considera accessibile un parcheggio complanare alle aree pedonali o a esse collegato tramite rampe. Nelle aree di parcheggio devono comunque essere previsti, nella misura minima di 1 ogni 50 o frazione di 50 posti auto. Per i posti riservati disposti parallelamente al senso di marcia, la lunghezza deve essere tale da consentire il passaggio di una persona su sedia a ruote tra un veicolo e l'altro. Il requisito si intende soddisfatto se la lunghezza del posto auto non è inferiore a 6 m; in tal caso la larghezza del posto auto riservato non eccede quella di un posto auto ordinario. A proposito dei parcheggi riservati è opportuno ricordare che il posto deve essere accessibile, per cui – ove il parcheggio non sia complanare e non sia presente a distanza ragionevole uno scivolo (pedonale o passo carraio) – bisogna provvedere la realizzazione di opportuno scivolo di raccordo. Per i posti riservati disposti parallelamente al senso di marcia, la lunghezza deve essere tale da consentire il passaggio di una persona su sedia a ruote tra un veicolo e l'altro. Il requisito si intende soddisfatto se la lunghezza del posto auto non è inferiore a 6 m; in tal caso la larghezza del posto auto riservato non eccede quella di un posto auto ordinario.

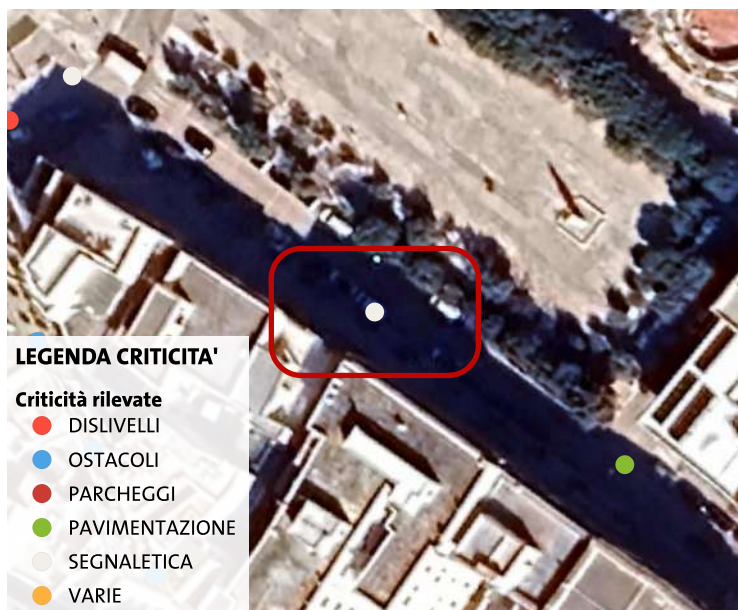
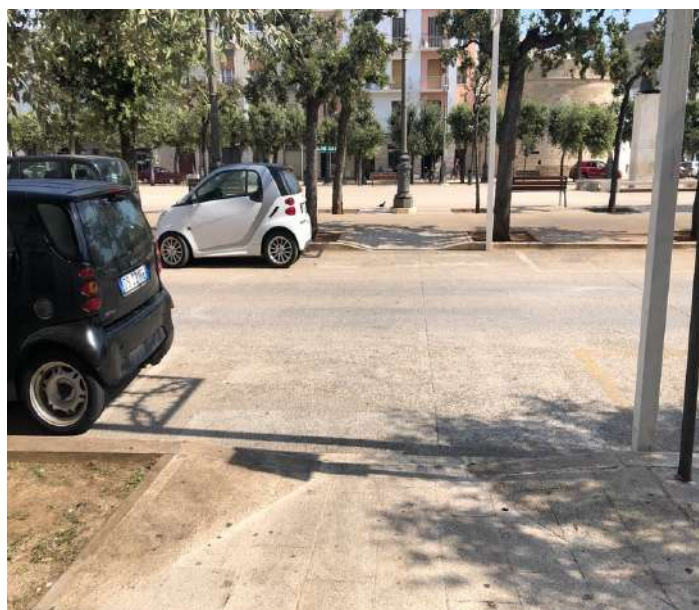
Localizzazione (coordinate WGS84):  
17.09197407620792, 41.06091482383536  
Zona Omogenea: 5- Area di espansione  
urbana periferica

Categoria: SEGNALETICA  
Assenza di segnaletica o segnaletica da  
ripristinare

Gli attraversamenti pedonali sono evidenziati sulla carreggiata mediante zebrastrature con strisce bianche parallele alla direzione di marcia dei veicoli, di lunghezza non inferiore a 2,50 m, sulle strade locali e su quelle urbane di quartiere, e a 4 m, sulle altre strade; la larghezza delle strisce e degli intervalli è di 50 cm. Nelle strade ad alto volume di traffico gli attraversamenti pedonali devono essere illuminati nelle ore notturne o di scarsa visibilità. Il fondo stradale, in prossimità dell'attraversamento pedonale, potrà essere differenziato mediante rugosità poste su manto stradale al fine di segnalare la necessità di moderare la velocità. Dovrà essere garantita la continuità con i marciapiedi attraverso rampe di raccordo a norma.

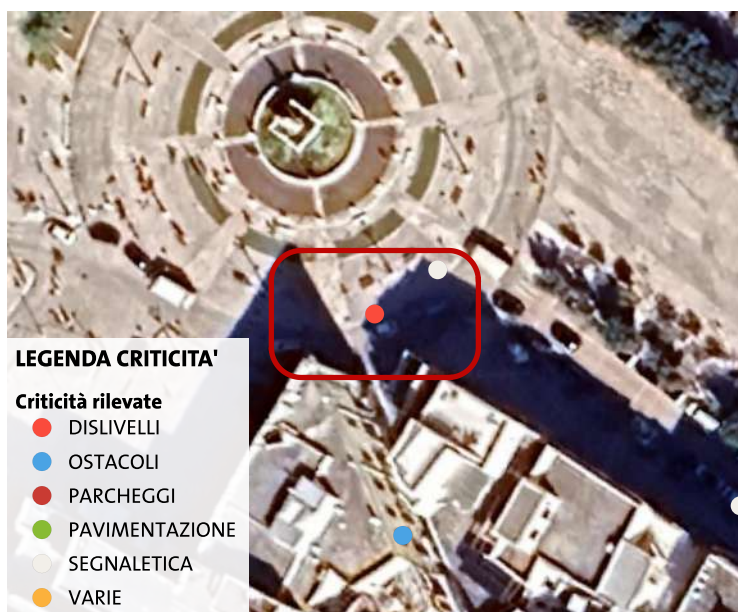
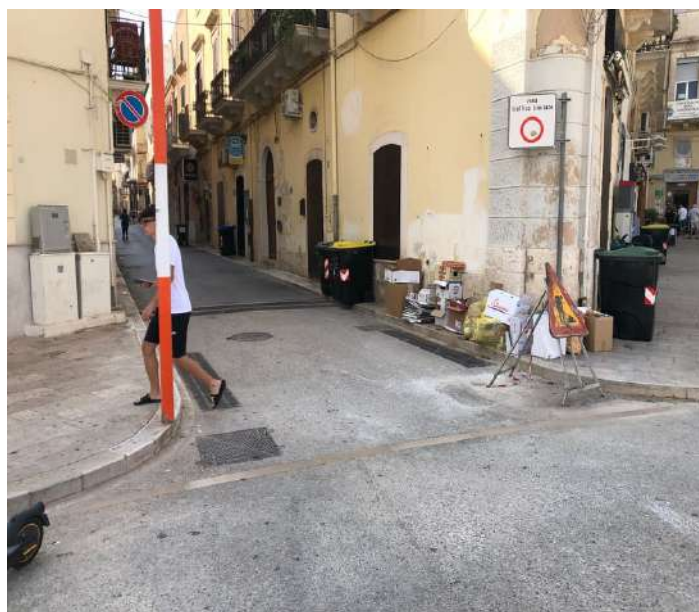
Localizzazione (coordinate WGS84):  
17.09140596558629, 41.06115377997236  
Zona Omogenea: 5- Area di espansione  
urbana periferica

Categoria: DISLIVELLI  
Assenza di segnaletica o segnaletica da  
ripristinare

Gli attraversamenti pedonali sono evidenziati sulla carreggiata mediante zebrastrade con strisce bianche parallele alla direzione di marcia dei veicoli, di lunghezza non inferiore a 2,50 m, sulle strade locali e su quelle urbane di quartiere, e a 4 m, sulle altre strade; la larghezza delle strisce e degli intervalli è di 50 cm. Nelle strade ad alto volume di traffico gli attraversamenti pedonali devono essere illuminati nelle ore notturne o di scarsa visibilità. Il fondo stradale, in prossimità dell'attraversamento pedonale, potrà essere differenziato mediante rugosità poste su manto stradale al fine di segnalare la necessità di moderare la velocità. Dovrà essere garantita la continuità con i marciapiedi attraverso rampe di raccordo a norma.

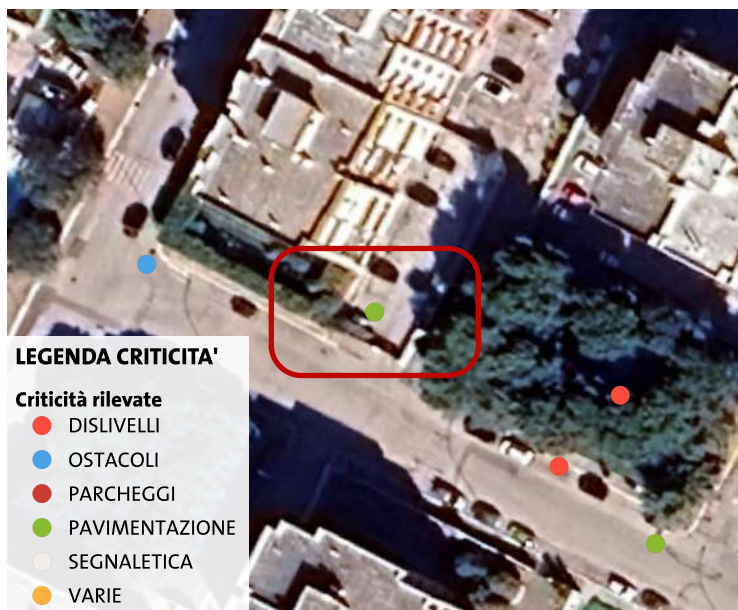
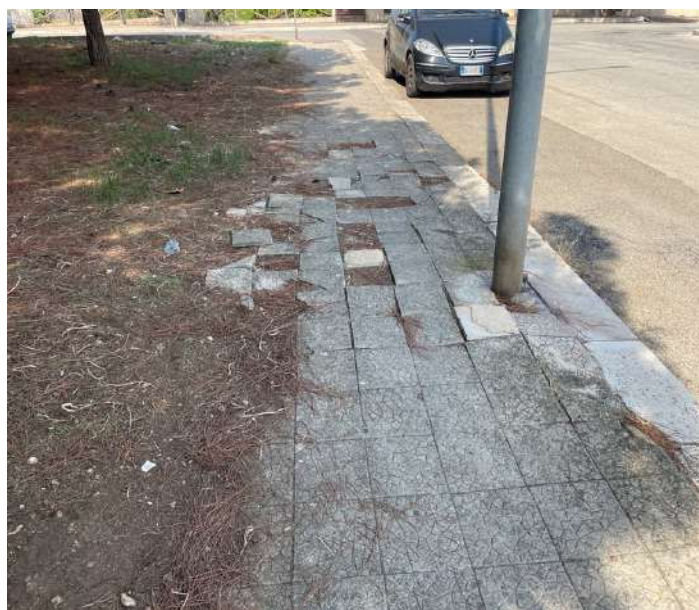
Localizzazione (coordinate WGS84):  
17.077333526701466, 41.06378258081554  
Zona Omogenea: 5- Area di espansione  
urbana periferica

Categoria: PAVIMENTAZIONE  
Presenza di sconnessioni, buche isolate,  
deformazioni della pavimentazione  
esistente, assenza di porzioni di essa.

Adeguamento della pavimentazione dissestata tramite rimozione delle piastrelle ammalorate e sostituzione delle stesse fino a rendere il piano di calpestio complanare e raccordato adeguatamente alla pavimentazione esistente.  
Rimozione di porzione di pavimentazione esistente compreso il massetto di allettamento. Posa della pavimentazione su nuovo massetto sino ad ottenere un piano calpestabile complanare.

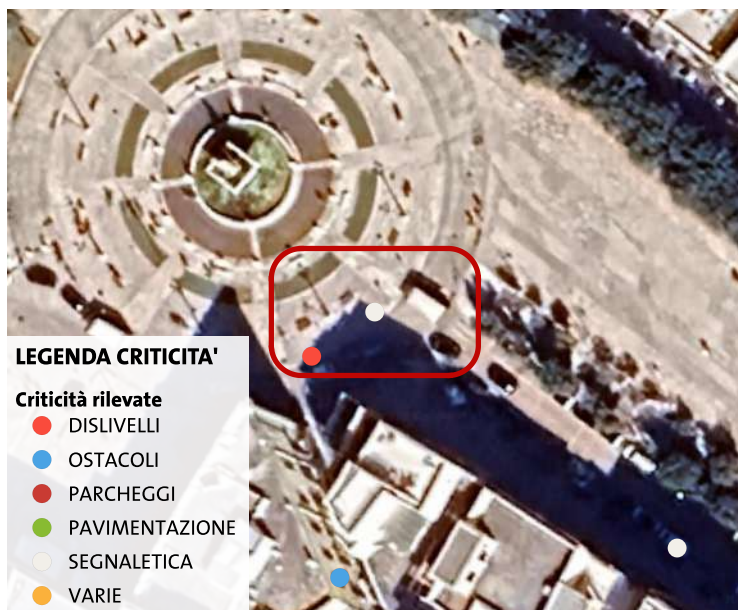
Localizzazione (coordinate WGS84):  
17.091506825783284, 41.06120469942772  
Zona Omogenea: 5- Area di espansione  
urbana periferica

Categoria: SEGNALETICA  
Assenza di segnaletica o segnaletica da  
ripristinare

Gli attraversamenti pedonali sono evidenziati sulla carreggiata mediante zebrastrade con strisce bianche parallele alla direzione di marcia dei veicoli, di lunghezza non inferiore a 2,50 m, sulle strade locali e su quelle urbane di quartiere, e a 4 m, sulle altre strade; la larghezza delle strisce e degli intervalli è di 50 cm. Nelle strade ad alto volume di traffico gli attraversamenti pedonali devono essere illuminati nelle ore notturne o di scarsa visibilità. Il fondo stradale, in prossimità dell'attraversamento pedonale, potrà essere differenziato mediante rugosità poste su manto stradale al fine di segnalare la necessità di moderare la velocità. Dovrà essere garantita la continuità con i marciapiedi attraverso rampe di raccordo a norma.

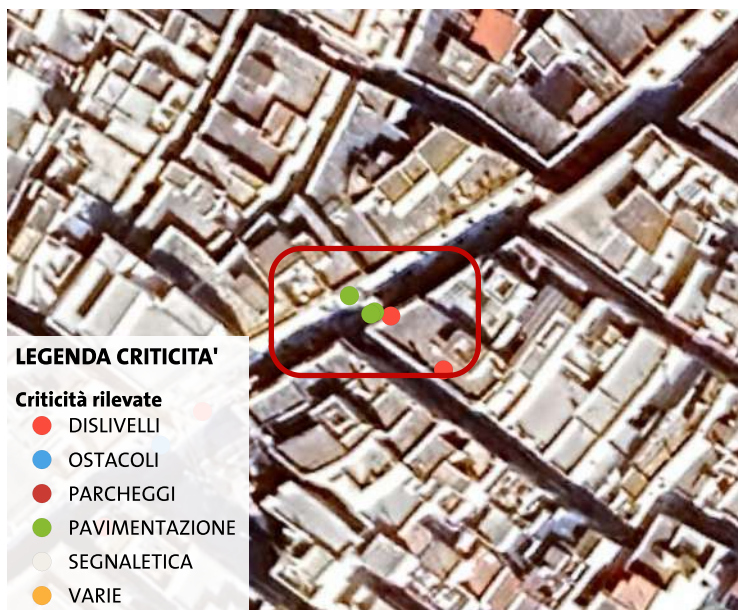
Categoria: PAVIMENTAZIONE  
Presenza di marciapiedi di dimensioni  
trasversali non adeguate al passaggio degli  
utenti.

Realizzazione a fianco del percorso esistente, di una nuova pavimentazione pedonale, identica alla preesistente, aumentando la larghezza complessiva del percorso. Per consentirne l'uso da parte di persone in carrozzina, la larghezza minima dovrà essere di cm. 90/120. La superficie calpestabile sarà compatta ed omogenea. Le fugature prive di risalti e non superiori a cm. 0,5. La pendenza trasversale nel suo complesso non dovrà superare l'1%. Rimozione di cordoli esistenti e creazione di nuova porzione di marciapiede, analoga all'esistente, al fine di ottenere una dimensione idonea.

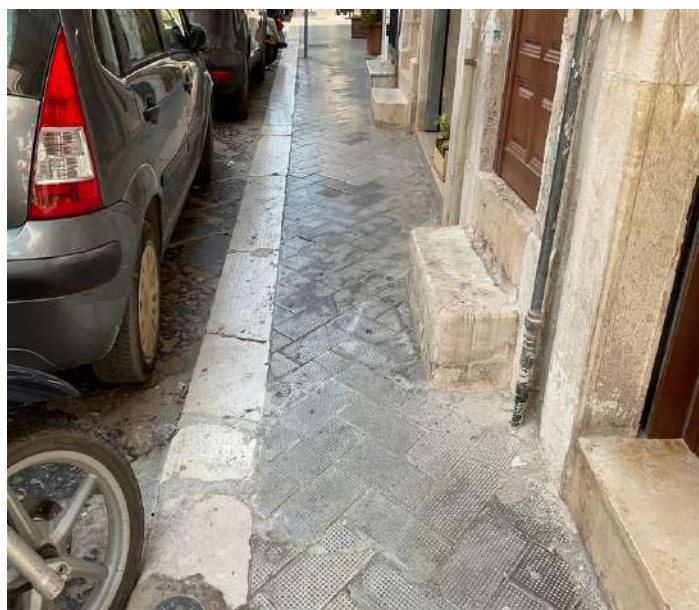
Localizzazione (coordinate WGS84):  
17.08955187403356, 41.06037253129486  
Zona Omogenea: 5- Area di espansione  
urbana periferica

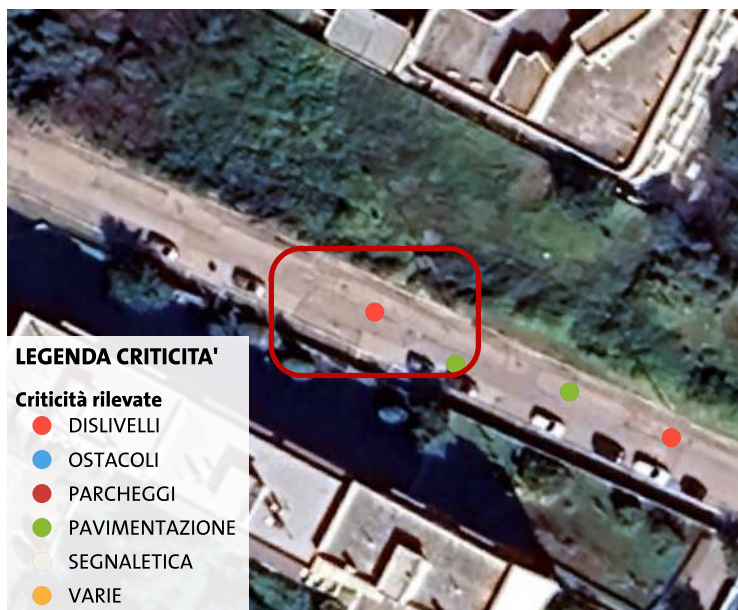
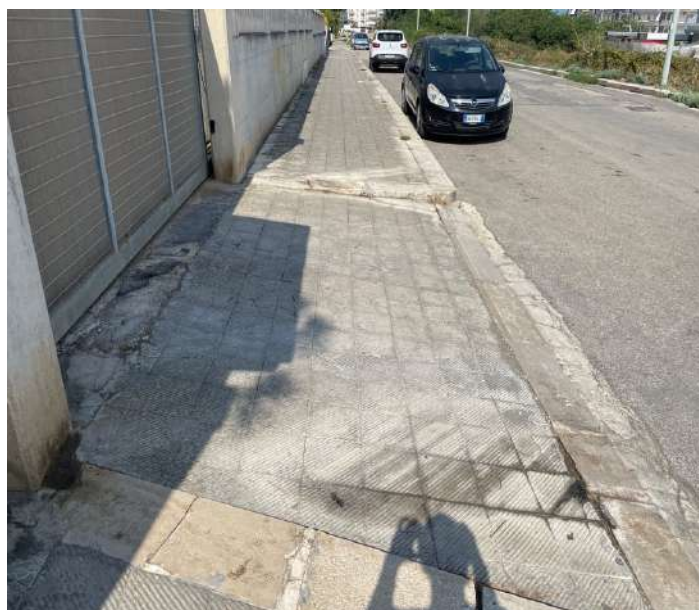
Localizzazione (coordinate WGS84):  
17.083324734523558, 41.06289162130955  
Zona Omogenea: 5- Area di espansione  
urbana periferica

Categoria: DISLIVELLI  
Rampa assente

Raccordo del percorso attraverso la creazione, con asporto/riporto di materiale, di rampa di lunghezza sufficiente ad ottenere una pendenza non superiore al 5% e di larghezza di almeno cm 100. Quando la differenza di quota fra i due piani (pedonale e carrabile) è maggiore di cm 20, si suggerisce di corredarla con cordolo battiruota o elemento di medesima risposta funzionale, nonché di corrimano, su almeno uno dei lati, visivamente percepibile alle persone ipovedenti. Si preferisce l'utilizzo di rampe realizzate mediante blocchi prefabbricati. Demolizione di porzione di marciapiede utile all'inserimento della rampa (in opera o prefabbricata).

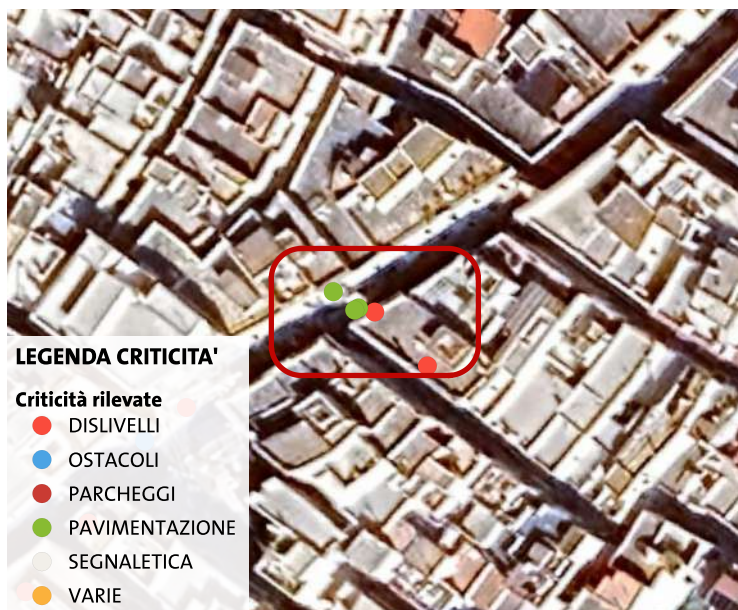
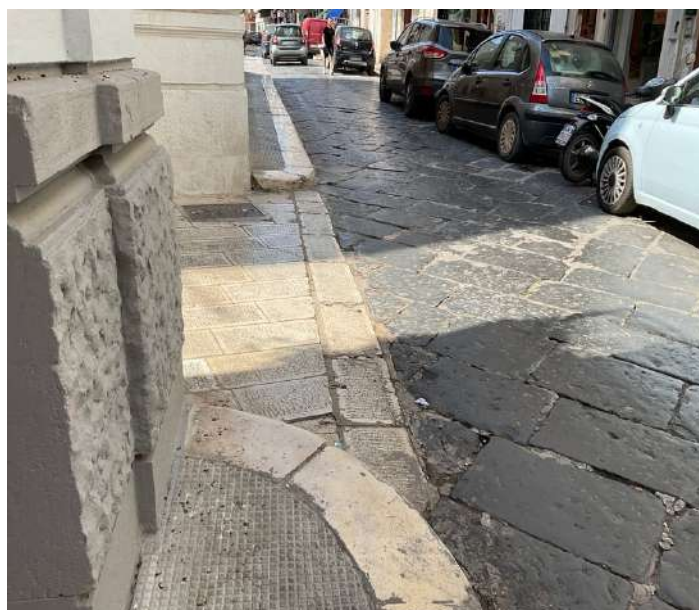
Localizzazione (coordinate WGS84):  
17.089577106799226, 41.06036731351384  
Zona Omogenea: 5- Area di espansione  
urbana periferica

Categoria: DISLIVELLI  
Rampa assente

Raccordo del percorso attraverso la creazione, con asporto/riporto di materiale, di rampa di lunghezza sufficiente ad ottenere una pendenza non superiore al 5% e di larghezza di almeno cm 100. Quando la differenza di quota fra i due piani (pedonale e carrabile) è maggiore di cm 20, si suggerisce di corredarla con cordolo battiruota o elemento di medesima risposta funzionale, nonché di corrimano, su almeno uno dei lati, visivamente percepibile alle persone ipovedenti. Si preferisce l'utilizzo di rampe realizzate mediante blocchi prefabbricati. Demolizione di porzione di marciapiede utile all'inserimento della rampa (in opera o prefabbricata).

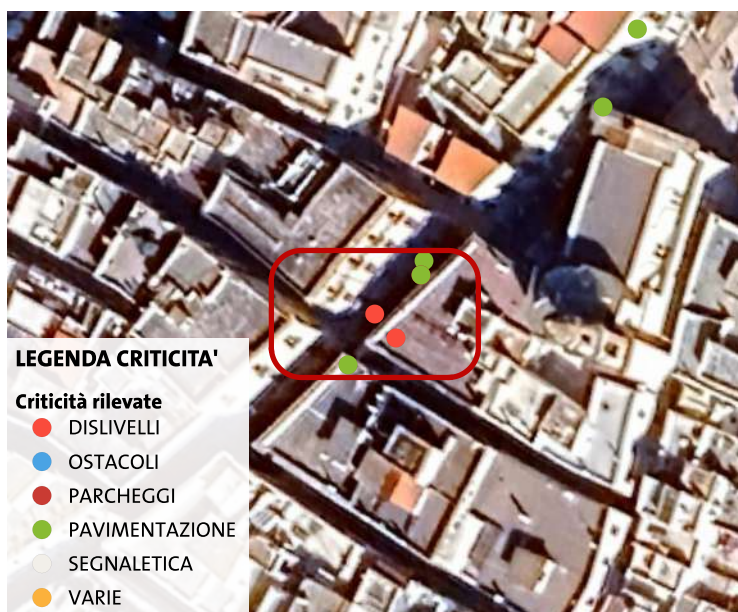
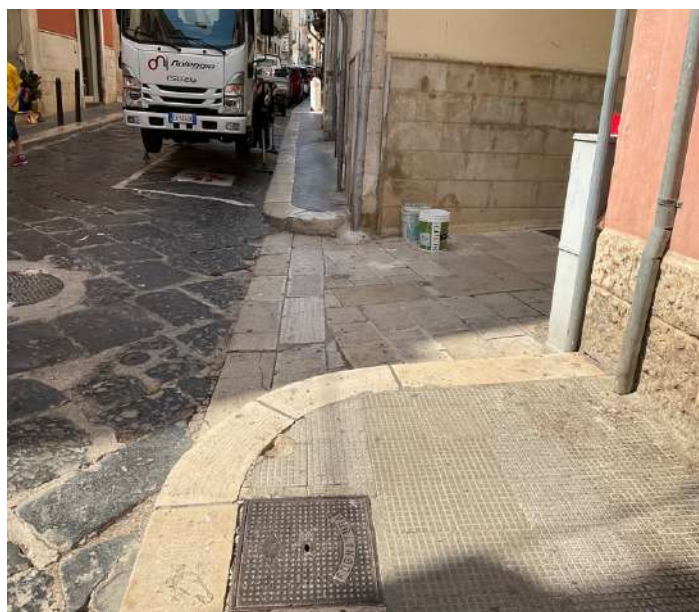
Localizzazione (coordinate WGS84):  
17.090235651404214, 41.06074644564629  
Zona Omogenea: 5- Area di espansione  
urbana periferica

Categoria: DISLIVELLI  
Rampa assente

Raccordo del percorso attraverso la creazione, con asporto/riporto di materiale, di rampa di lunghezza sufficiente ad ottenere una pendenza non superiore al 5% e di larghezza di almeno cm 100. Quando la differenza di quota fra i due piani (pedonale e carrabile) è maggiore di cm 20, si suggerisce di corredarla con cordolo battiruota o elemento di medesima risposta funzionale, nonché di corrimano, su almeno uno dei lati, visivamente percepibile alle persone ipovedenti. Si preferisce l'utilizzo di rampe realizzate mediante blocchi prefabbricati. Demolizione di porzione di marciapiede utile all'inserimento della rampa (in opera o prefabbricata).

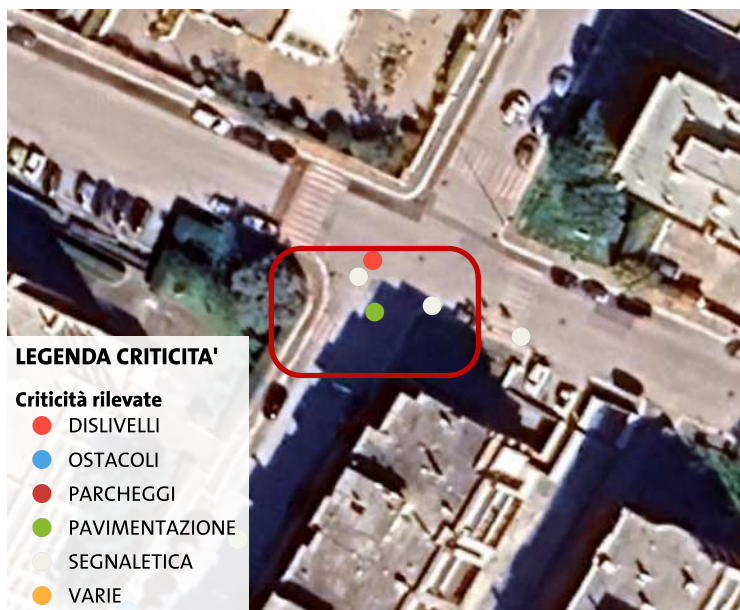
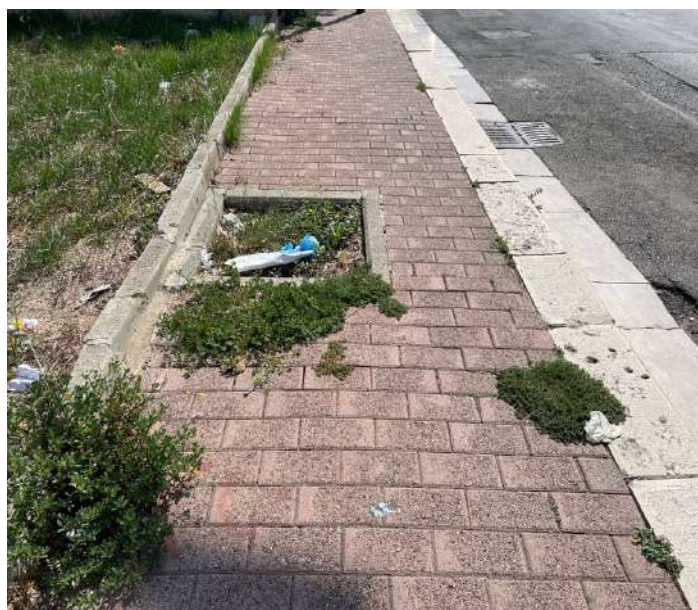
Localizzazione (coordinate WGS84):  
17.07565947433133, 41.062195047402156  
Zona Omogenea: 5- Area di espansione  
urbana periferica

Categoria: PAVIMENTAZIONE  
Presenza di sconnessioni, buche isolate,  
deformazioni della pavimentazione  
esistente, assenza di porzioni di essa.

Adeguamento della pavimentazione dissestata tramite demolizione e rifacimento della superficie calpestabile in cls, con finitura tale da rendere il piano di calpestio perfettamente complanare e raccordato adeguatamente alla pavimentazione esistente. Demolizione superficiale tramite scarifica della zona ammalorata, sino al raggiungimento di uno strato di calcestruzzo "sano", consistente e privo di contaminazioni. Idrolavaggio ad alta pressione. Applicazione di specifica malta a base polimero-cementizia, impermeabile, fibrorinforzata ed a rapido indurimento. Lisciatura manuale.

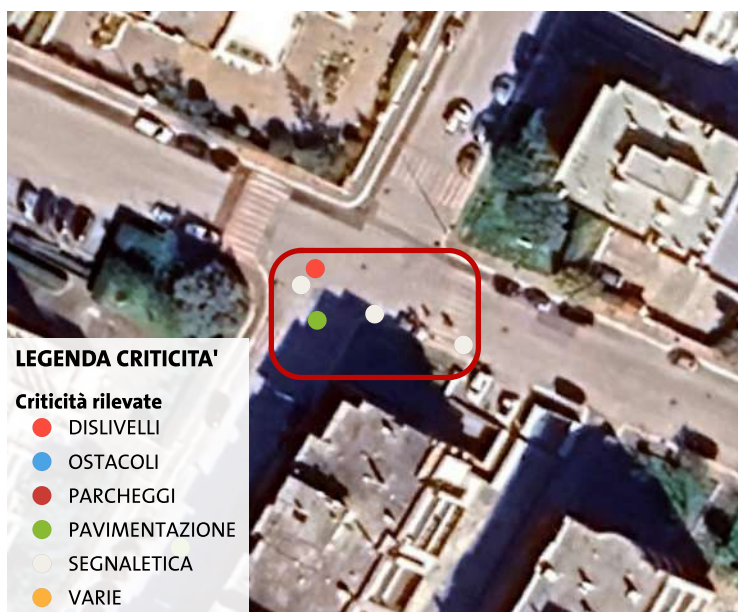
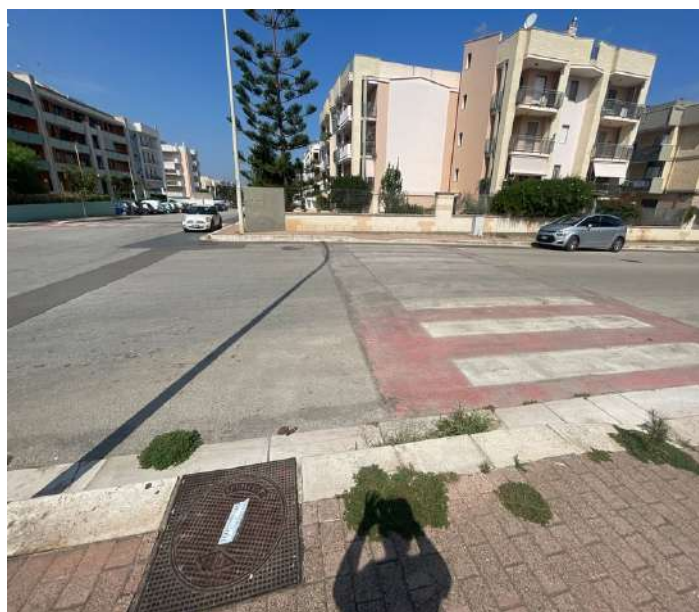
Localizzazione (coordinate WGS84):  
17.075750192973743, 41.06220090875436  
Zona Omogenea: 5- Area di espansione  
urbana periferica

Categoria: SEGNALETICA  
Assenza di segnaletica o segnaletica da  
ripristinare

Gli attraversamenti pedonali sono evidenziati sulla carreggiata mediante zebrastrade con strisce bianche parallele alla direzione di marcia dei veicoli, di lunghezza non inferiore a 2,50 m, sulle strade locali e su quelle urbane di quartiere, e a 4 m, sulle altre strade; la larghezza delle strisce e degli intervalli è di 50 cm. Nelle strade ad alto volume di traffico gli attraversamenti pedonali devono essere illuminati nelle ore notturne o di scarsa visibilità. Il fondo stradale, in prossimità dell'attraversamento pedonale, potrà essere differenziato mediante rugosità poste su manto stradale al fine di segnalare la necessità di moderare la velocità. Dovrà essere garantita la continuità con i marciapiedi attraverso rampe di raccordo a norma.
