Comune di  
**MOLA DI BARI**  
Città Metropolitana di Bari

# PIANO PER L'ELIMINAZIONE DELLE BARRIERE ARCHITETTONICHE

ELAB.  
**ALL.1**

**SCHEDE AMBITO URBANO**

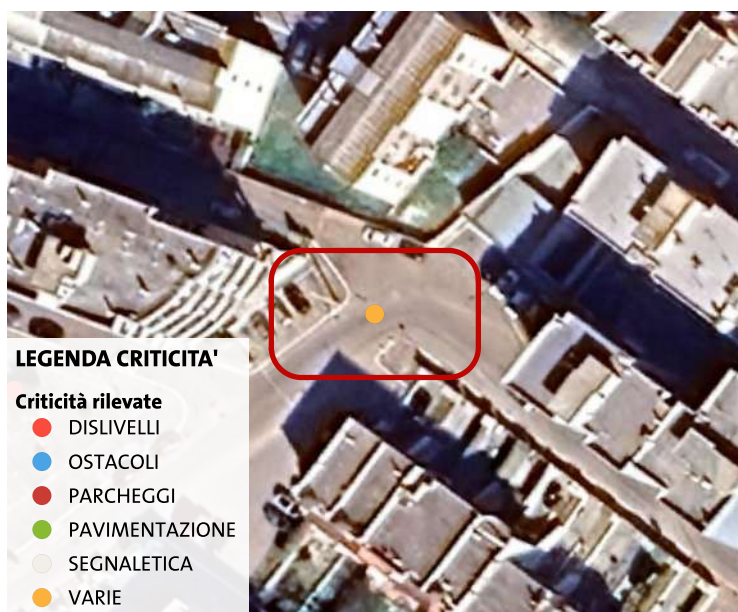
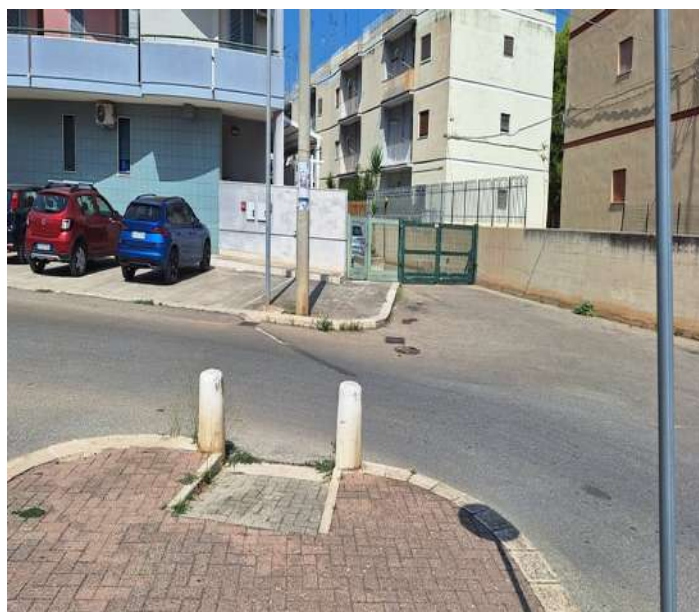
Localizzazione (coordinate WGS84):  
17.0805426, 41.053105  
Zona Omogenea: 5- Area di espansione  
urbana periferica

Categoria: VARIE  
Assenza di segnaletica o segnaletica da  
ripristinare e assenza di continuità altimetrica

Gli attraversamenti pedonali sono evidenziati sulla carreggiata mediante zebrastrade con strisce bianche parallele alla direzione di marcia dei veicoli, di lunghezza non inferiore a 2,50 m, sulle strade locali e su quelle urbane di quartiere, e a 4 m, sulle altre strade; la larghezza delle strisce e degli intervalli è di 50 cm. Eliminare o ricollocare l'ostacolo verso il margine esterno o interno, qualora possibile, del percorso pedonale in modo da non costituire intralcio per gli utenti.

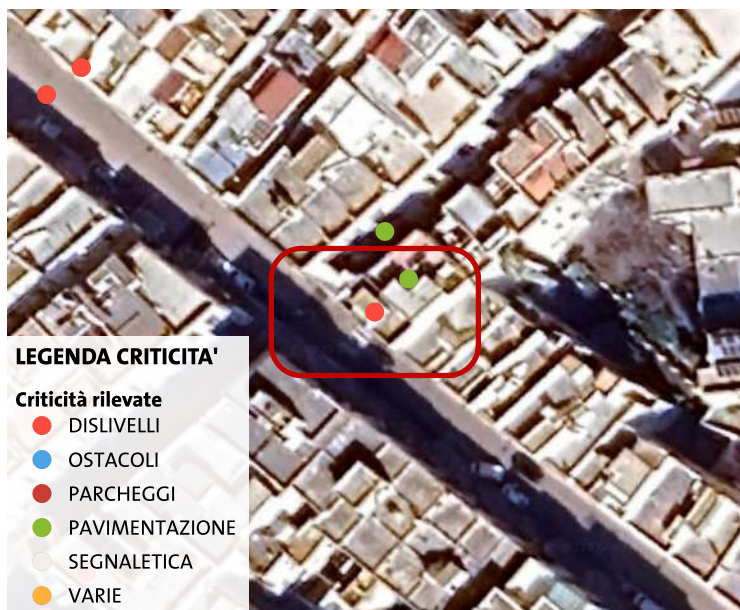
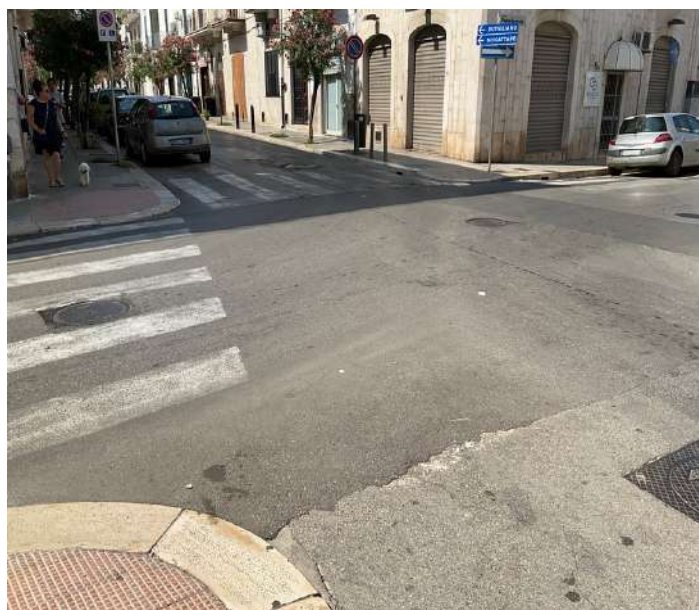
**Codice punto: 2162064**

Categoria: DISLIVELLI  
Rampa assente

Raccordo del percorso attraverso la creazione, con asporto/riporto di materiale, di rampa di lunghezza sufficiente ad ottenere una pendenza non superiore al 5% e di larghezza di almeno cm 100. Quando la differenza di quota fra i due piani (pedonale e carrabile) è maggiore di cm 20, si suggerisce di corredarla con cordolo battiruota o elemento di medesima risposta funzionale, nonché di corrimano, su almeno uno dei lati, visivamente percepibile alle persone ipovedenti. Si preferisce l'utilizzo di rampe realizzate mediante blocchi prefabbricati. Demolizione di porzione di marciapiede utile all'inserimento della rampa (in opera o prefabbricata).

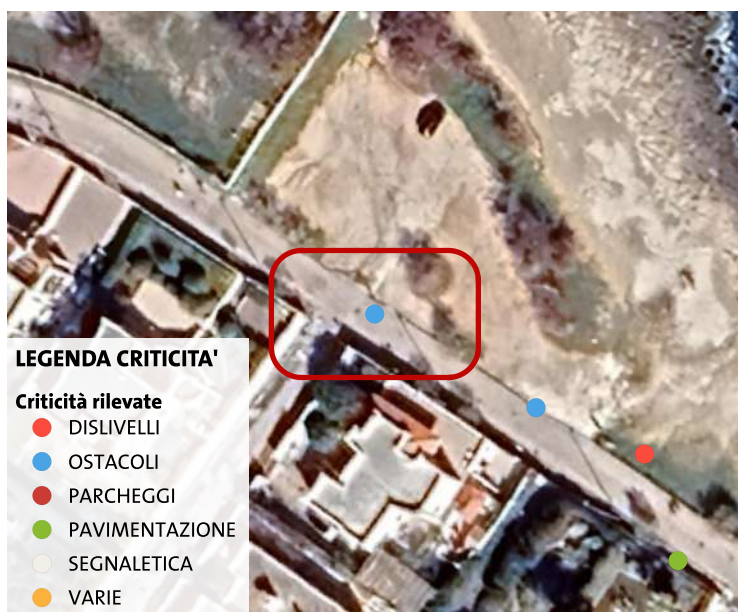
Categoria: OSTACOLI  
Presenza di marciapiedi di dimensioni trasversali non adeguate al passaggio degli utenti.

Realizzazione a fianco del percorso esistente, di una nuova pavimentazione pedonale, identica alla preesistente, aumentando la larghezza complessiva del percorso. Per consentirne l'uso da parte di persone in carrozzina, la larghezza minima dovrà essere di cm. 90/120. La superficie calpestabile sarà compatta ed omogenea. Le fugature prive di risalti e non superiori a cm. 0,5. La pendenza trasversale nel suo complesso non dovrà superare l'1%. Rimozione di cordoli esistenti e creazione di nuova porzione di marciapiede, analoga all'esistente, al fine di ottenere una dimensione idonea.

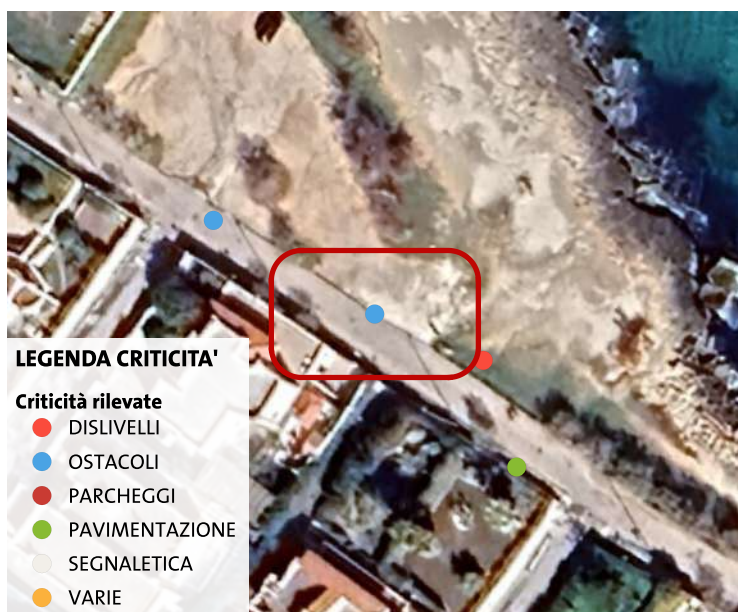
Categoria: OSTACOLI  
Presenza di marciapiedi di dimensioni trasversali non adeguate al passaggio degli utenti.

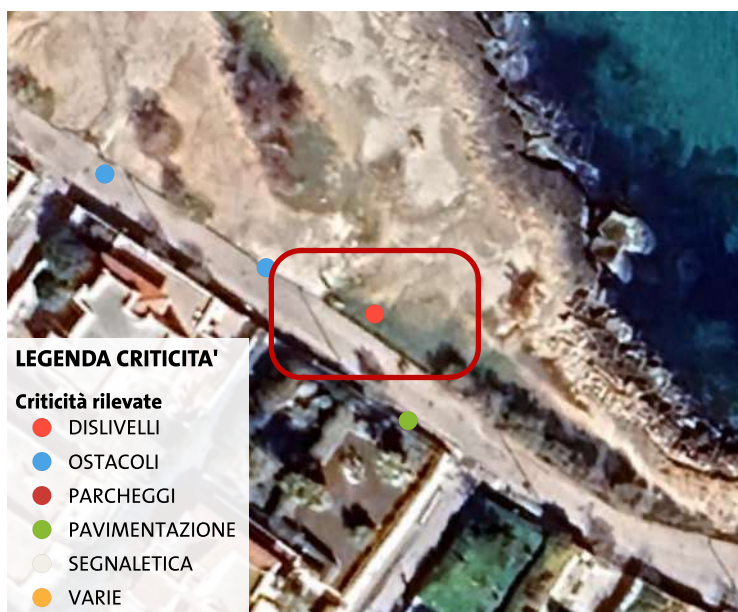
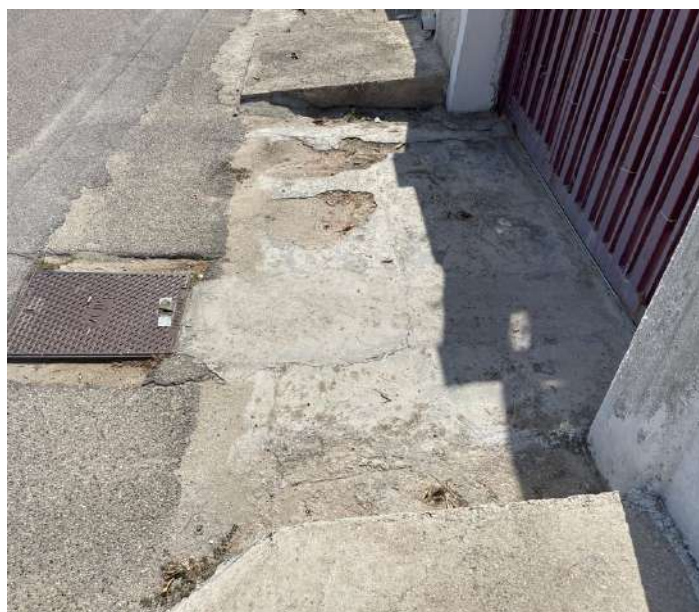
Categoria: DISLIVELLI  
Rampa assente

Raccordo del percorso attraverso la creazione, con asporto/riporto di materiale, di rampa di lunghezza sufficiente ad ottenere una pendenza non superiore al 5% e di larghezza di almeno cm 100. Quando la differenza di quota fra i due piani (pedonale e carrabile) è maggiore di cm 20, si suggerisce di corredarla con cordolo battiruota o elemento di medesima risposta funzionale, nonché di corrimano, su almeno uno dei lati, visivamente percepibile alle persone ipovedenti. Si preferisce l'utilizzo di rampe realizzate mediante blocchi prefabbricati. Demolizione di porzione di marciapiede utile all'inserimento della rampa (in opera o prefabbrica)

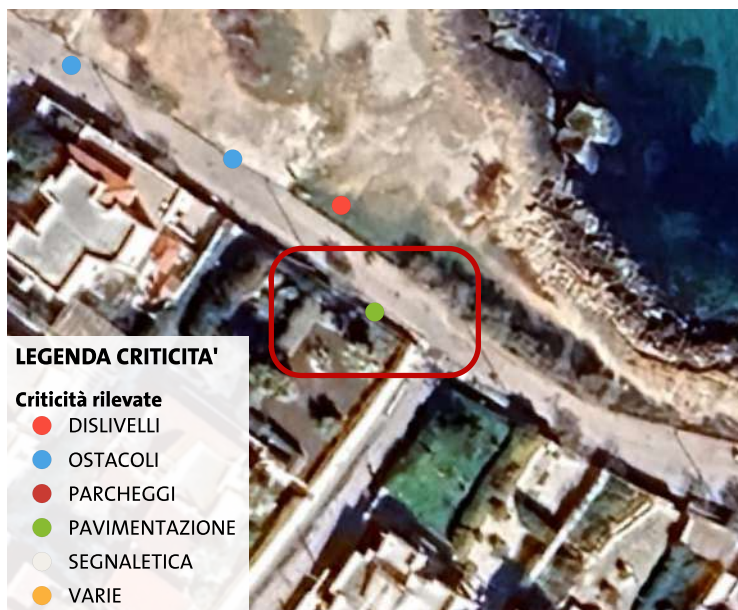
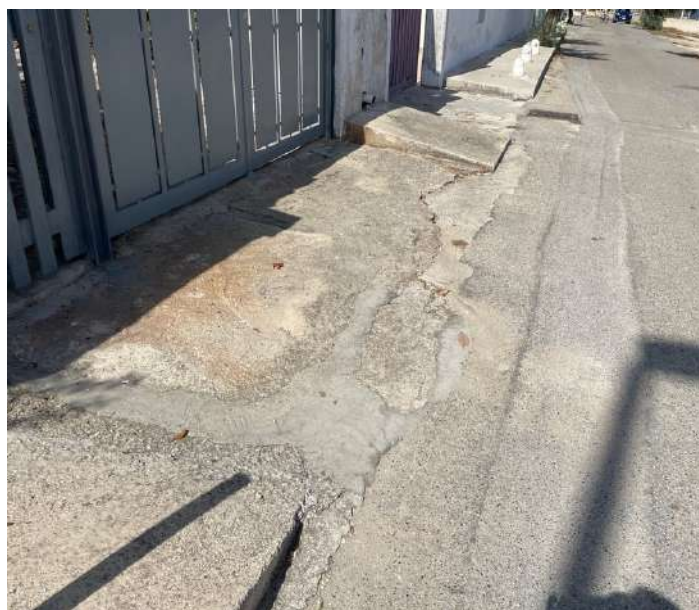
Categoria: PAVIMENTAZIONE  
Presenza di sconnessioni, buche isolate, deformazioni della pavimentazione esistente, assenza di porzioni di essa.

Adeguamento della pavimentazione dissestata tramite demolizione e rifacimento della superficie calpestabile in cls, con finitura tale da rendere il piano di calpestio perfettamente complanare e raccordato adeguatamente alla pavimentazione esistente. Demolizione superficiale tramite scarifica della zona ammalorata, sino al raggiungimento di uno strato di calcestruzzo "sano", consistente e privo di contaminazioni. Idrolavaggio ad alta pressione. Applicazione di specifica malta a base polimero-cementizia, impermeabile, fibrorinforzata ed a rapido indurimento. Lisciatura manuale.

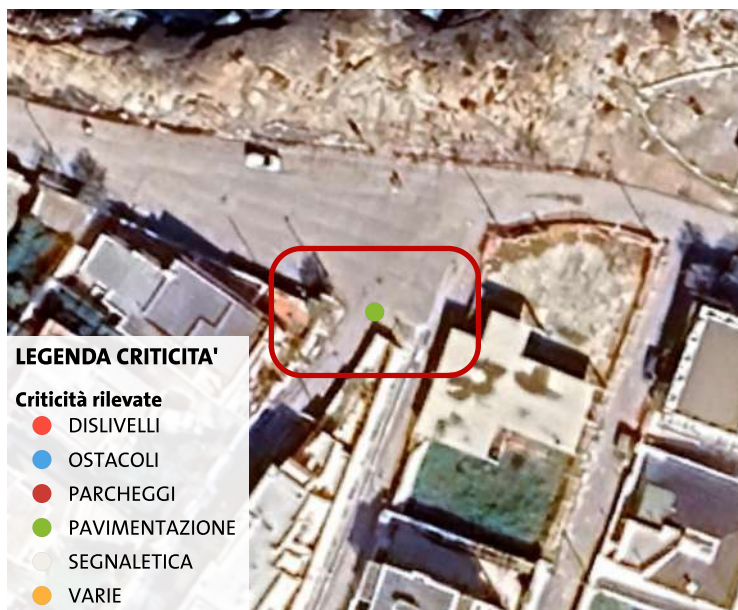
Categoria: PAVIMENTAZIONE  
Presenza di marciapiedi di dimensioni trasversali non adeguate al passaggio degli utenti.

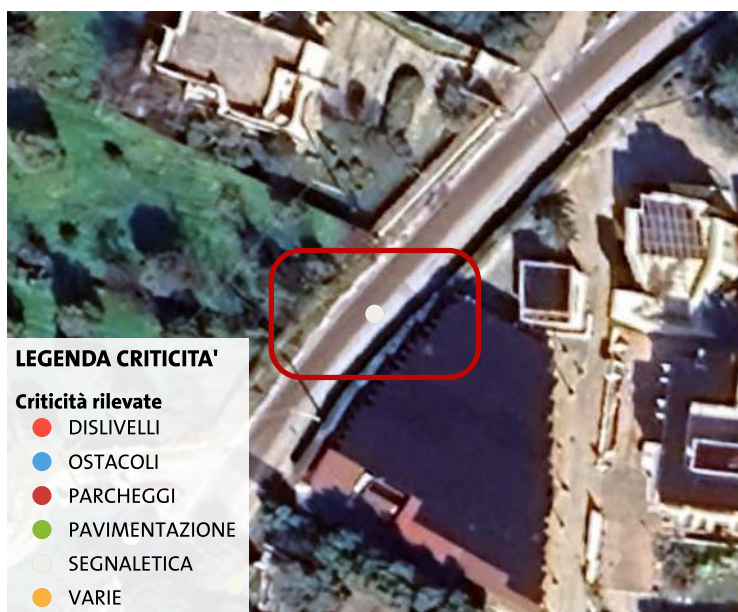
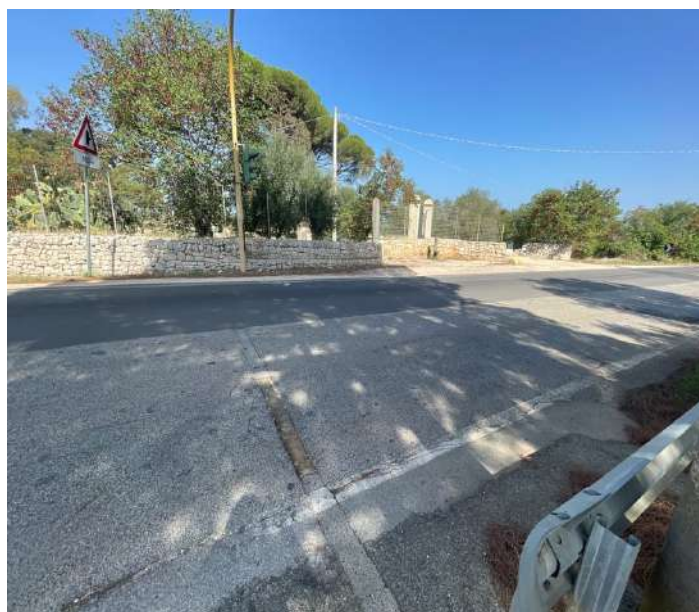
Categoria: SEGNALETICA  
Assenza di segnaletica o segnaletica da  
ripristinare

Gli attraversamenti pedonali sono evidenziati sulla carreggiata mediante zebrastrade con strisce bianche parallele alla direzione di marcia dei veicoli, di lunghezza non inferiore a 2,50 m, sulle strade locali e su quelle urbane di quartiere, e a 4 m, sulle altre strade; la larghezza delle strisce e degli intervalli è di 50 cm. Nelle strade ad alto volume di traffico gli attraversamenti pedonali devono essere illuminati nelle ore notturne o di scarsa visibilità. Il fondo stradale, in prossimità dell'attraversamento pedonale, potrà essere differenziato mediante rugosità poste su manto stradale al fine di segnalare la necessità di moderare la velocità. Dovrà essere garantita la continuità con i marciapiedi attraverso rampe di raccordo a norma.

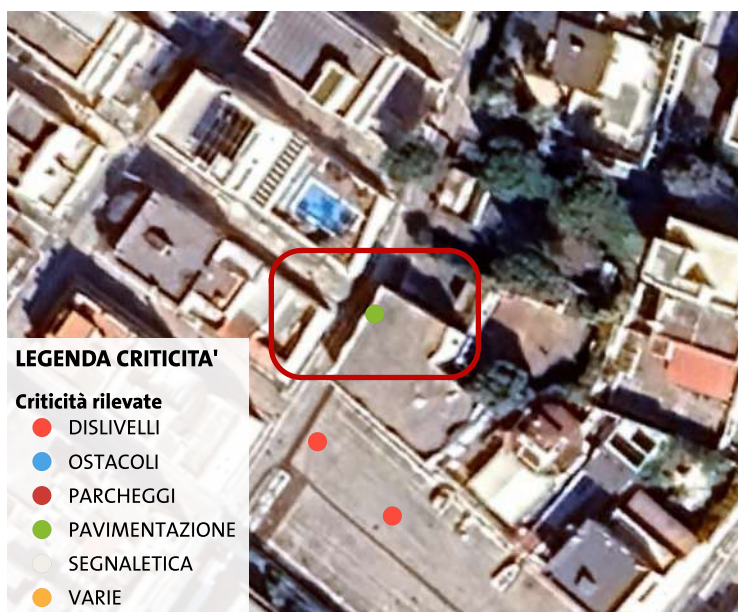
Categoria: PAVIMENTAZIONE  
Presenza di marciapiedi di dimensioni trasversali non adeguate al passaggio degli utenti.

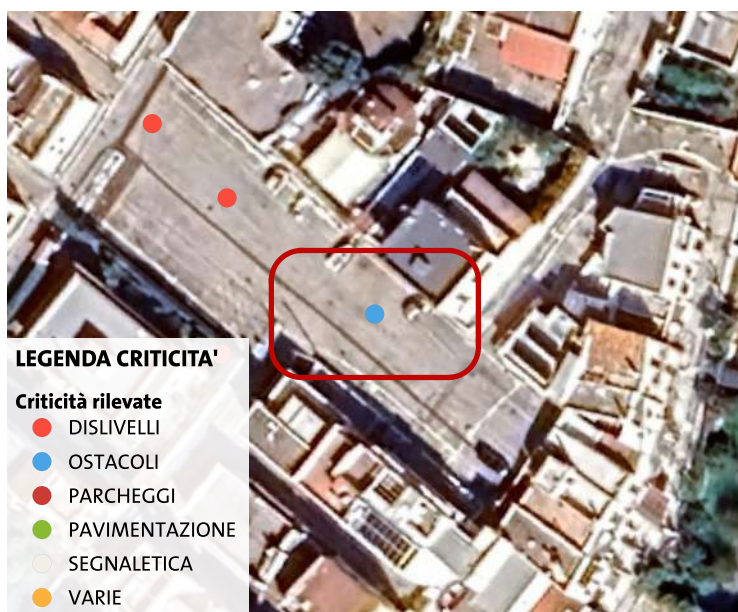
Categoria: OSTACOLI  
Presenza di marciapiedi di dimensioni trasversali non adeguate al passaggio degli utenti.

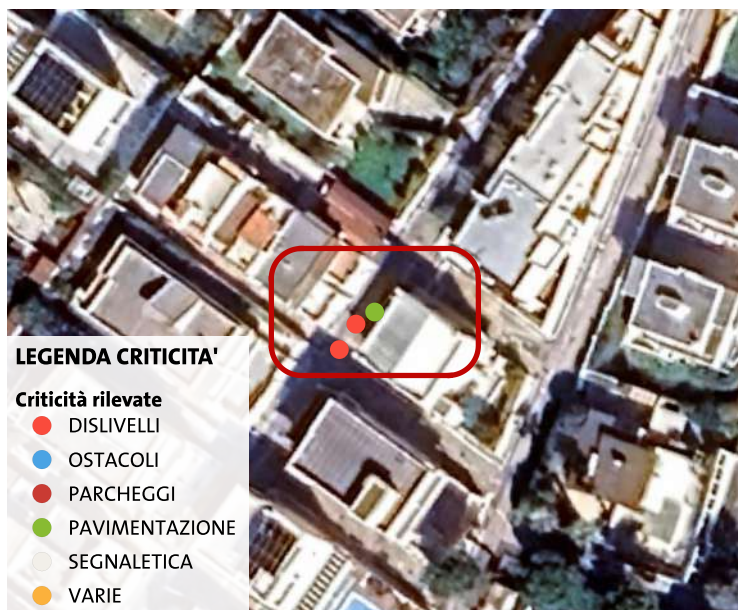
Categoria: PAVIMENTAZIONE  
Presenza di marciapiedi di dimensioni trasversali non adeguate al passaggio degli utenti.

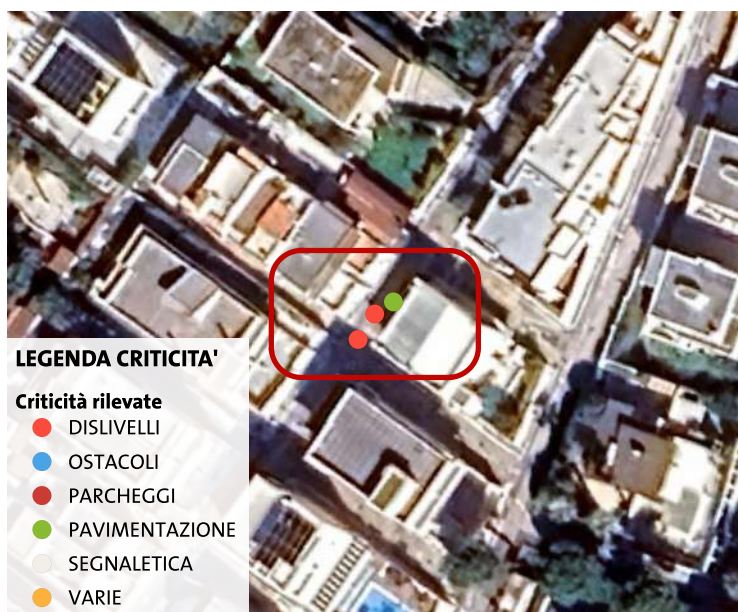
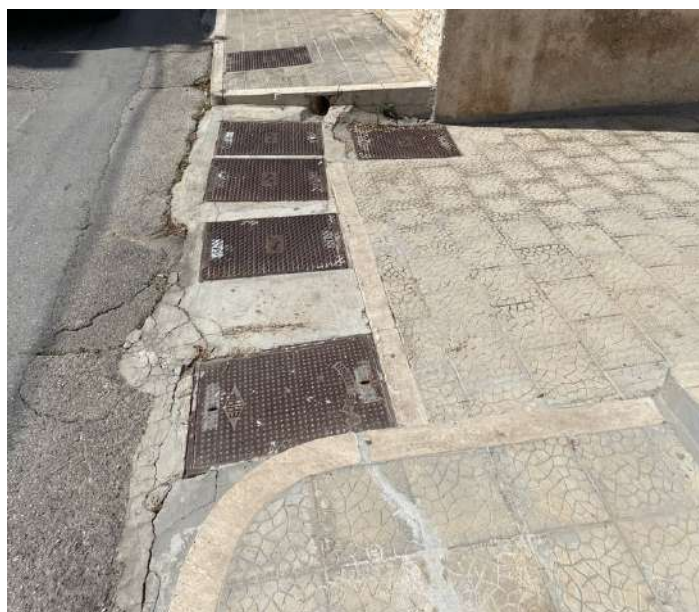
Categoria: DISLIVELLI  
Rampa assente

Raccordo del percorso attraverso la creazione, con asporto/riporto di materiale, di rampa di lunghezza sufficiente ad ottenere una pendenza non superiore al 5% e di larghezza di almeno cm 100. Quando la differenza di quota fra i due piani (pedonale e carrabile) è maggiore di cm 20, si suggerisce di corredarla con cordolo battiruota o elemento di medesima risposta funzionale, nonché di corrimano, su almeno uno dei lati, visivamente percepibile alle persone ipovedenti. Si preferisce l'utilizzo di rampe realizzate mediante blocchi prefabbricati. Demolizione di porzione di marciapiede utile all'inserimento della rampa (in opera o prefabbrica)

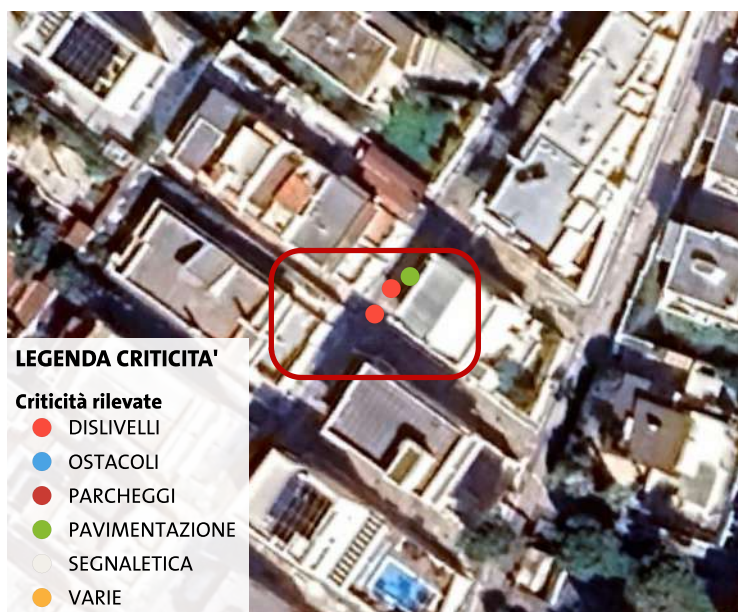
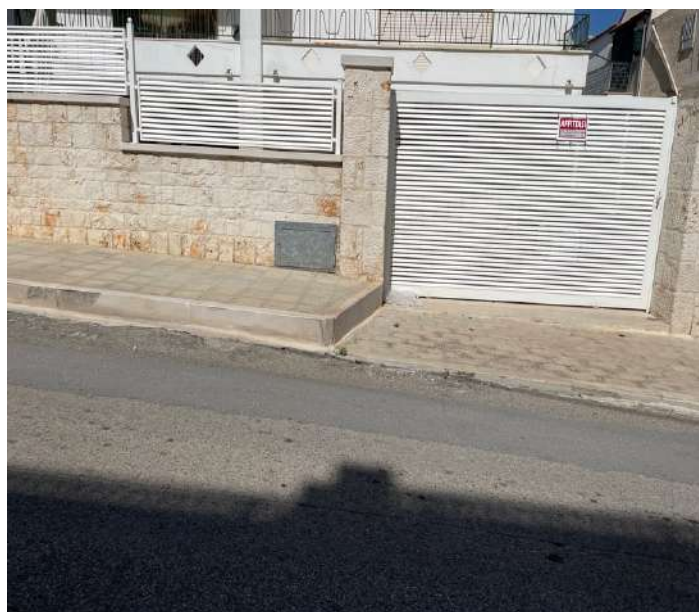
Categoria: DISLIVELLI  
Rampa assente

Raccordo del percorso attraverso la creazione, con asporto/riporto di materiale, di rampa di lunghezza sufficiente ad ottenere una pendenza non superiore al 5% e di larghezza di almeno cm 100. Quando la differenza di quota fra i due piani (pedonale e carrabile) è maggiore di cm 20, si suggerisce di corredarla con cordolo battiruota o elemento di medesima risposta funzionale, nonché di corrimano, su almeno uno dei lati, visivamente percepibile alle persone ipovedenti. Si preferisce l'utilizzo di rampe realizzate mediante blocchi prefabbricati. Demolizione di porzione di marciapiede utile all'inserimento della rampa (in opera o prefabbrica)

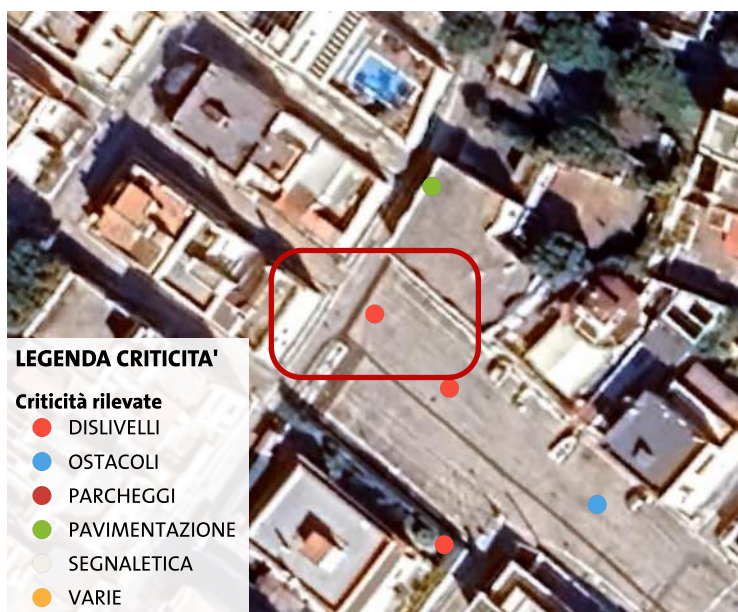
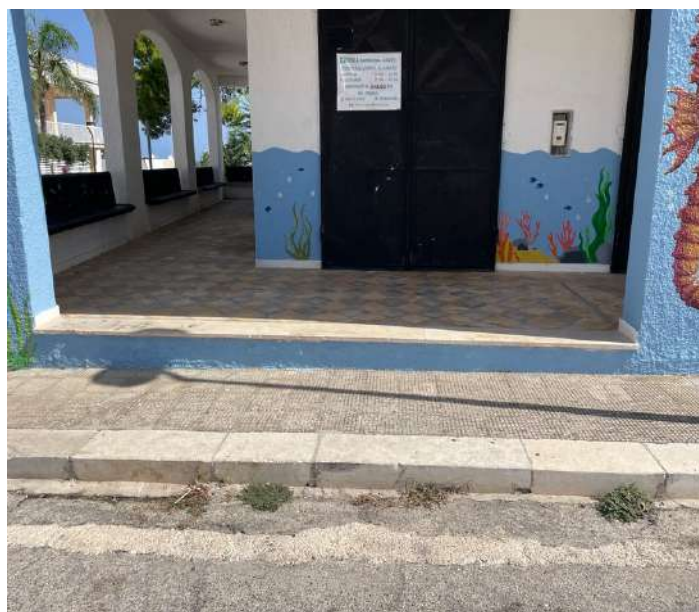
Categoria: DISLIVELLI  
Rampa assente

Raccordo del percorso attraverso la creazione, con asporto/riporto di materiale, di rampa di lunghezza sufficiente ad ottenere una pendenza non superiore al 5% e di larghezza di almeno cm 100. Quando la differenza di quota fra i due piani (pedonale e carrabile) è maggiore di cm 20, si suggerisce di corredarla con cordolo battiruota o elemento di medesima risposta funzionale, nonché di corrimano, su almeno uno dei lati, visivamente percepibile alle persone ipovedenti. Si preferisce l'utilizzo di rampe realizzate mediante blocchi prefabbricati. Demolizione di porzione di marciapiede utile all'inserimento della rampa (in opera o prefabbrica)

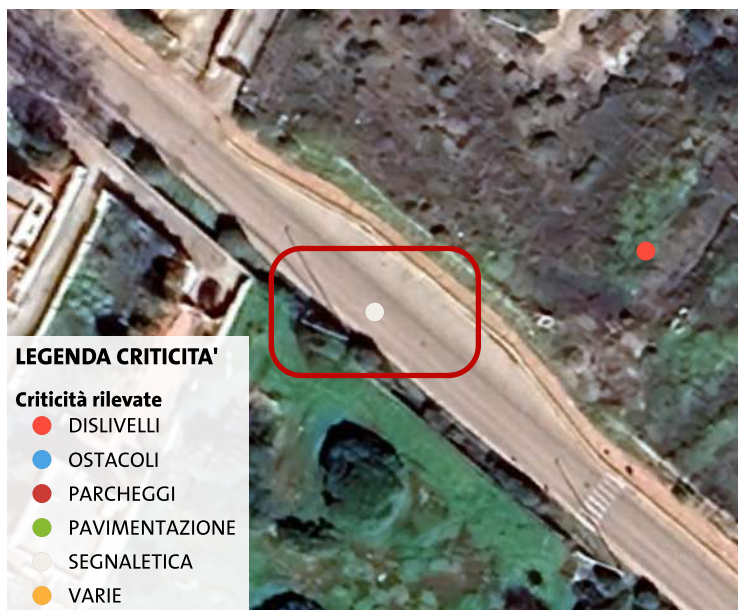
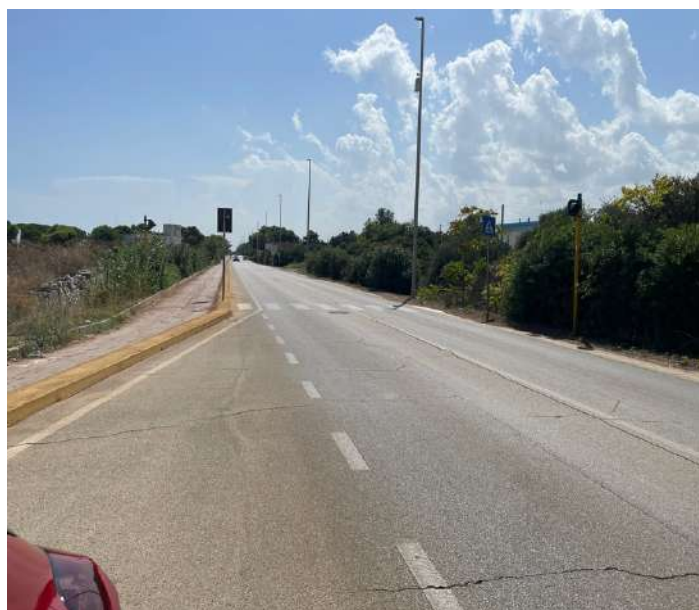
Categoria: SEGNALETICA  
Assenza di segnaletica o segnaletica da ripristinare

Gli attraversamenti pedonali sono evidenziati sulla carreggiata mediante zebrastrature con strisce bianche parallele alla direzione di marcia dei veicoli, di lunghezza non inferiore a 2,50 m, sulle strade locali e su quelle urbane di quartiere, e a 4 m, sulle altre strade; la larghezza delle strisce e degli intervalli è di 50 cm. Nelle strade ad alto volume di traffico gli attraversamenti pedonali devono essere illuminati nelle ore notturne o di scarsa visibilità. Il fondo stradale, in prossimità dell'attraversamento pedonale, potrà essere differenziato mediante rugosità poste su manto stradale al fine di segnalare la necessità di moderare la velocità. Dovrà essere garantita la continuità con i marciapiedi attraverso rampe di raccordo a norma.

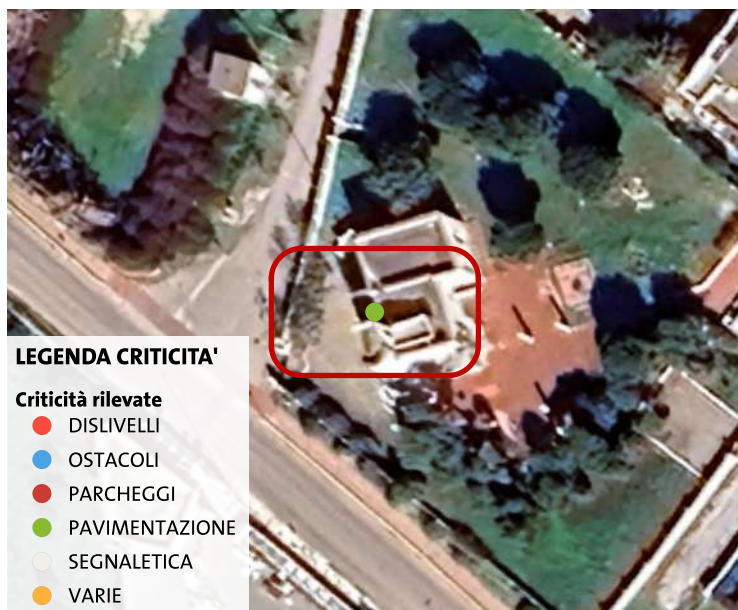
Categoria: PAVIMENTAZIONE  
Presenza di marciapiedi di dimensioni  
trasversali non adeguate al passaggio degli  
utenti.

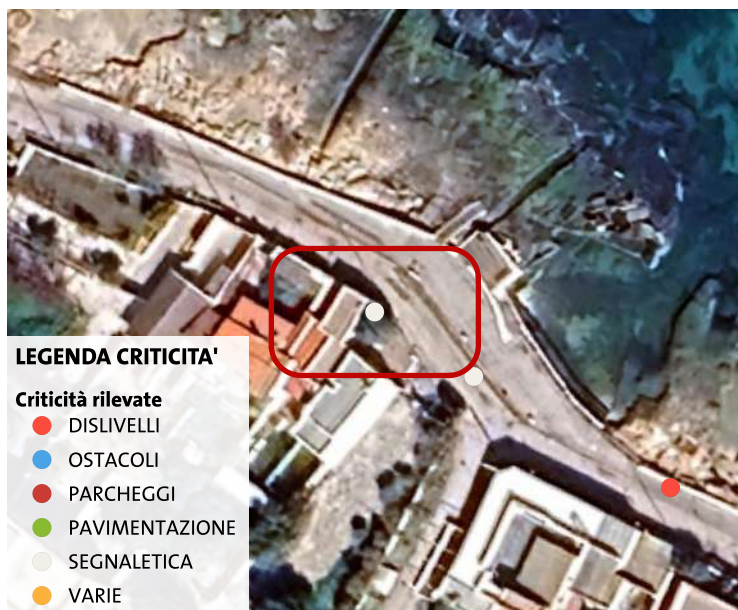
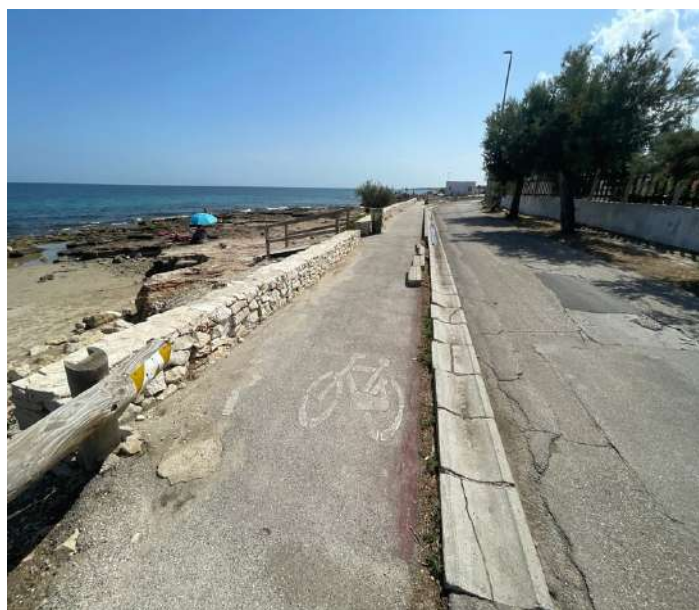
Categoria: SEGNALETICA  
Assenza di segnaletica o segnaletica da  
ripristinare

Gli attraversamenti pedonali sono evidenziati sulla carreggiata mediante zebraure con strisce bianche parallele alla direzione di marcia dei veicoli, di lunghezza non inferiore a 2,50 m, sulle strade locali e su quelle urbane di quartiere, e a 4 m, sulle altre strade; la larghezza delle strisce e degli intervalli è di 50 cm. Nelle strade ad alto volume di traffico gli attraversamenti pedonali devono essere illuminati nelle ore notturne o di scarsa visibilità. Il fondo stradale, in prossimità dell'attraversamento pedonale, potrà essere differenziato mediante rugosità poste su manto stradale al fine di segnalare la necessità di moderare la velocità. Dovrà essere garantita la continuità con i marciapiedi attraverso rampe di raccordo a norma.

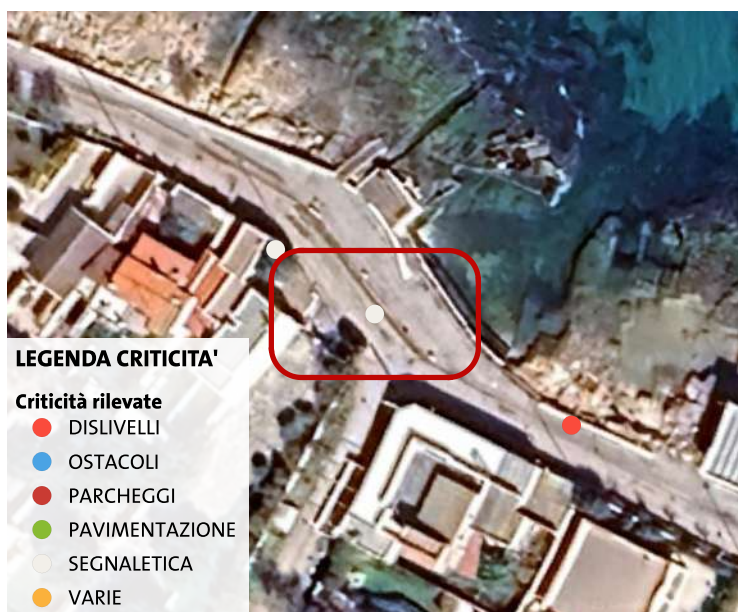
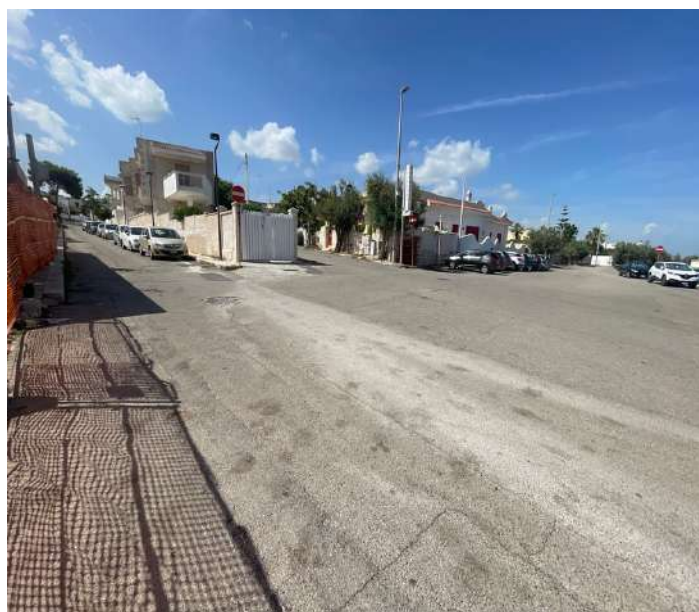
Categoria: SEGNALETICA  
Assenza di segnaletica o segnaletica da ripristinare

Gli attraversamenti pedonali sono evidenziati sulla carreggiata mediante zebrastrature con strisce bianche parallele alla direzione di marcia dei veicoli, di lunghezza non inferiore a 2,50 m, sulle strade locali e su quelle urbane di quartiere, e a 4 m, sulle altre strade; la larghezza delle strisce e degli intervalli è di 50 cm. Nelle strade ad alto volume di traffico gli attraversamenti pedonali devono essere illuminati nelle ore notturne o di scarsa visibilità. Il fondo stradale, in prossimità dell'attraversamento pedonale, potrà essere differenziato mediante rugosità poste su manto stradale al fine di segnalare la necessità di moderare la velocità. Dovrà essere garantita la continuità con i marciapiedi attraverso rampe di raccordo a norma.

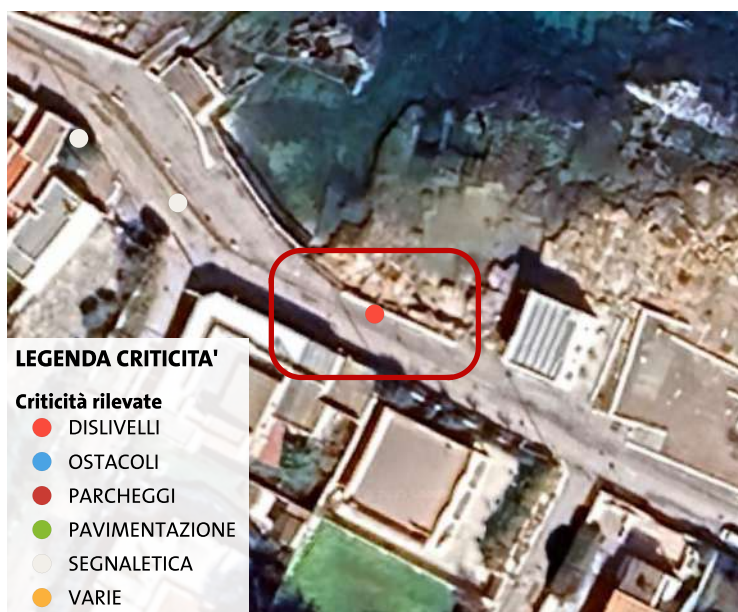
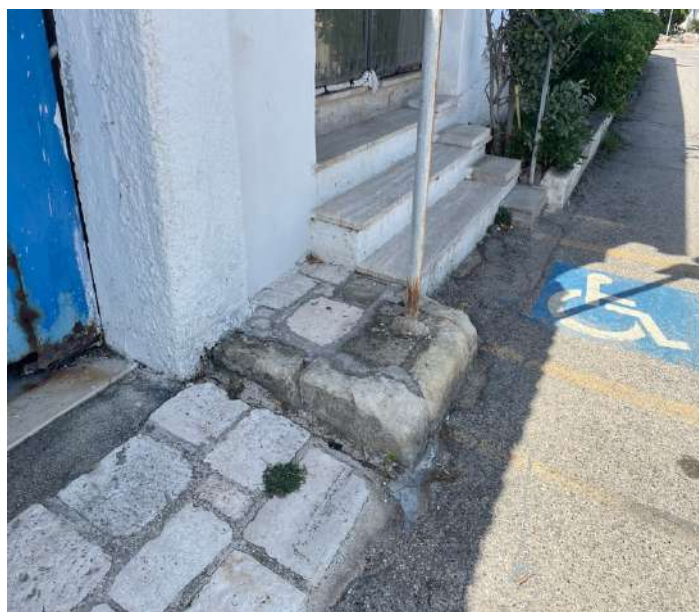
Categoria: DISLIVELLI  
Rampa assente

Raccordo del percorso attraverso la creazione, con asporto/riporto di materiale, di rampa di lunghezza sufficiente ad ottenere una pendenza non superiore al 5% e di larghezza di almeno cm 100. Quando la differenza di quota fra i due piani (pedonale e carrabile) è maggiore di cm 20, si suggerisce di corredarla con cordolo battiruota o elemento di medesima risposta funzionale, nonché di corrimano, su almeno uno dei lati, visivamente percepibile alle persone ipovedenti. Si preferisce l'utilizzo di rampe realizzate mediante blocchi prefabbricati. Demolizione di porzione di marciapiede utile all'inserimento della rampa (in opera o prefabbricata).

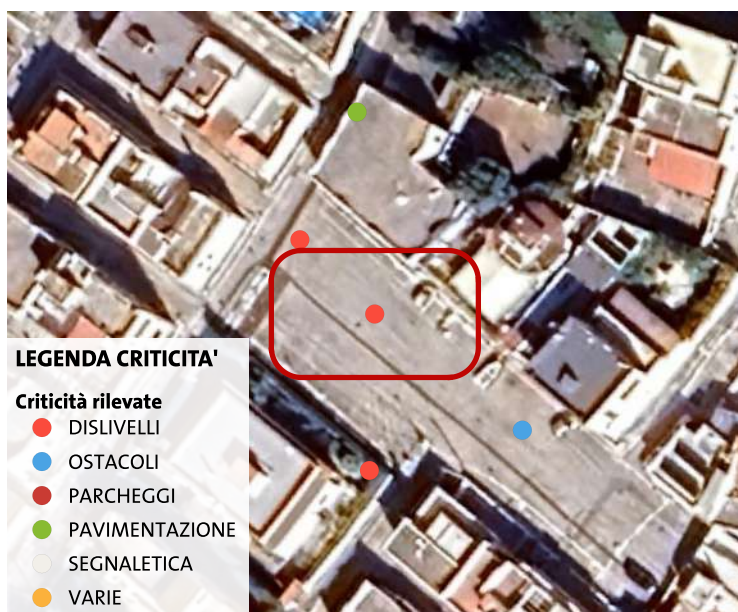
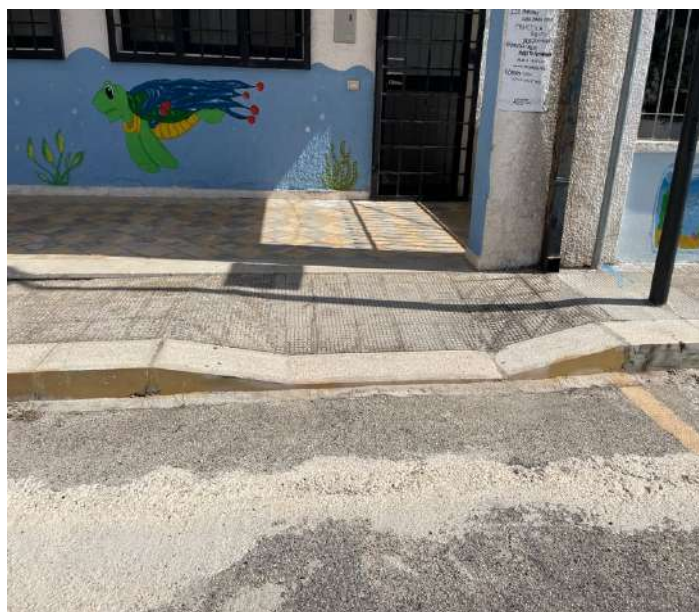
Categoria: DISLIVELLI  
Rampa assente

Raccordo del percorso attraverso la creazione, con asporto/riporto di materiale, di rampa di lunghezza sufficiente ad ottenere una pendenza non superiore al 5% e di larghezza di almeno cm 100. Quando la differenza di quota fra i due piani (pedonale e carrabile) è maggiore di cm 20, si suggerisce di corredarla con cordolo battiruota o elemento di medesima risposta funzionale, nonché di corrimano, su almeno uno dei lati, visivamente percepibile alle persone ipovedenti. Si preferisce l'utilizzo di rampe realizzate mediante blocchi prefabbricati. Demolizione di porzione di marciapiede utile all'inserimento della rampa (in opera o prefabbrica).

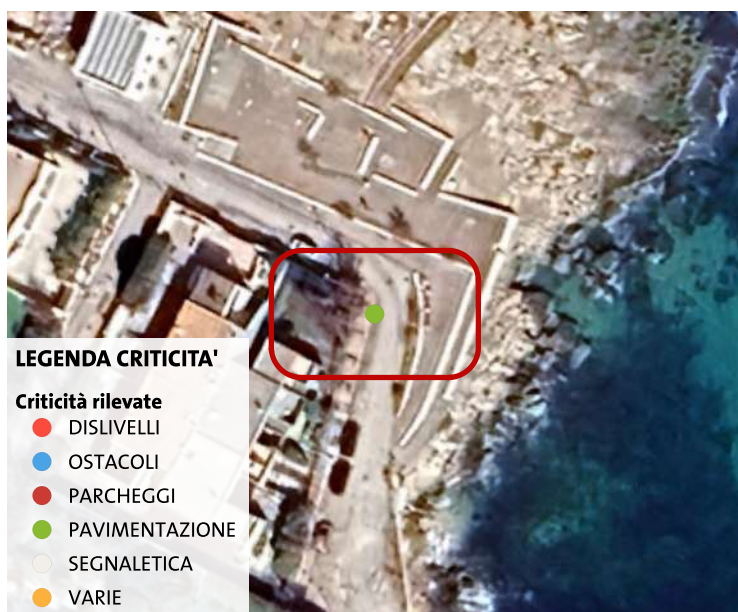
Categoria: PAVIMENTAZIONE  
Presenza di marciapiedi di dimensioni trasversali non adeguate al passaggio degli utenti.

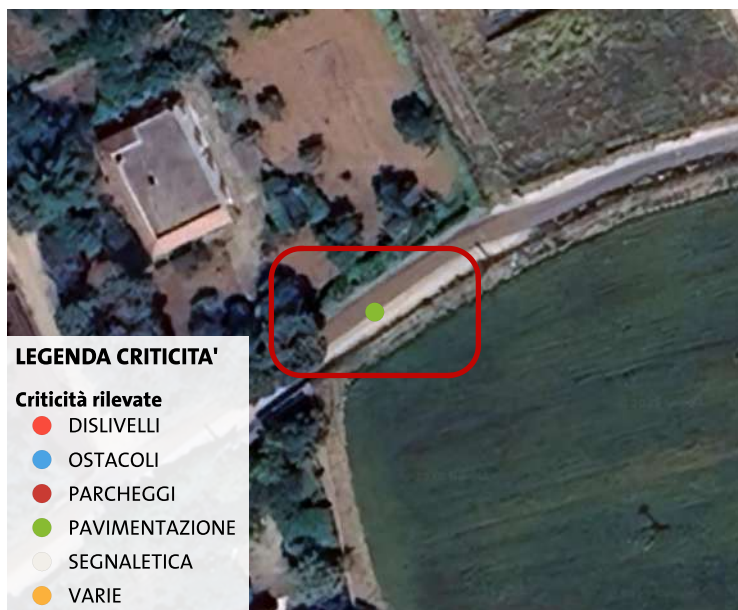
Categoria: PAVIMENTAZIONE  
Presenza di marciapiedi di dimensioni trasversali non adeguate al passaggio degli utenti.

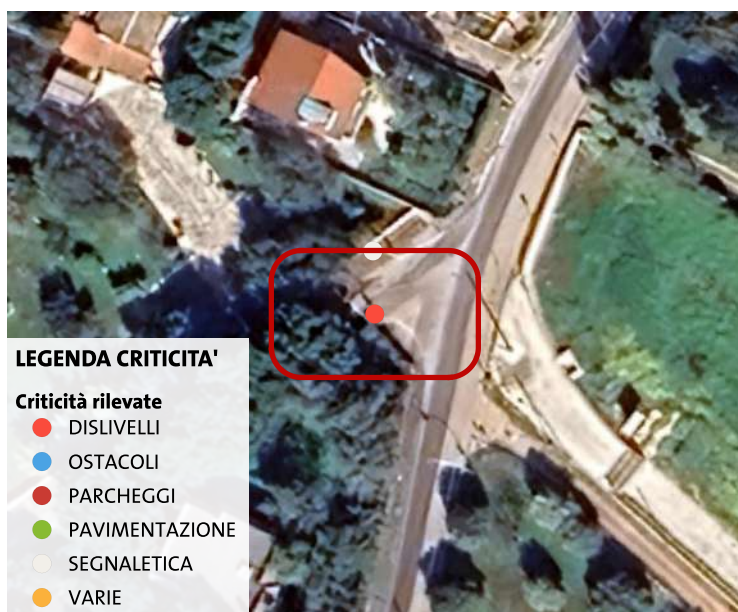
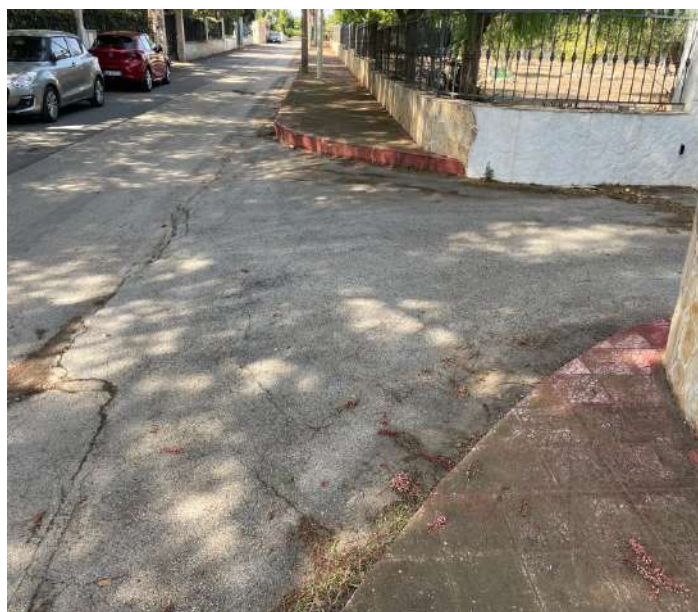
Localizzazione (coordinate WGS84):  
17.04835217443798, 41.03695597454106  
Zona Omogenea: 7- San Materno

Categoria: DISLIVELLI  
Rampa assente

Raccordo del percorso attraverso la creazione, con asporto/riporto di materiale, di rampa di lunghezza sufficiente ad ottenere una pendenza non superiore al 5% e di larghezza di almeno cm 100. Quando la differenza di quota fra i due piani (pedonale e carrabile) è maggiore di cm 20, si suggerisce di corredarla con cordolo battiruota o elemento di medesima risposta funzionale, nonché di corrimano, su almeno uno dei lati, visivamente percepibile alle persone ipovedenti. Si preferisce l'utilizzo di rampe realizzate mediante blocchi prefabbricati. Demolizione di porzione di marciapiede utile all'inserimento della rampa (in opera o prefabbrica)

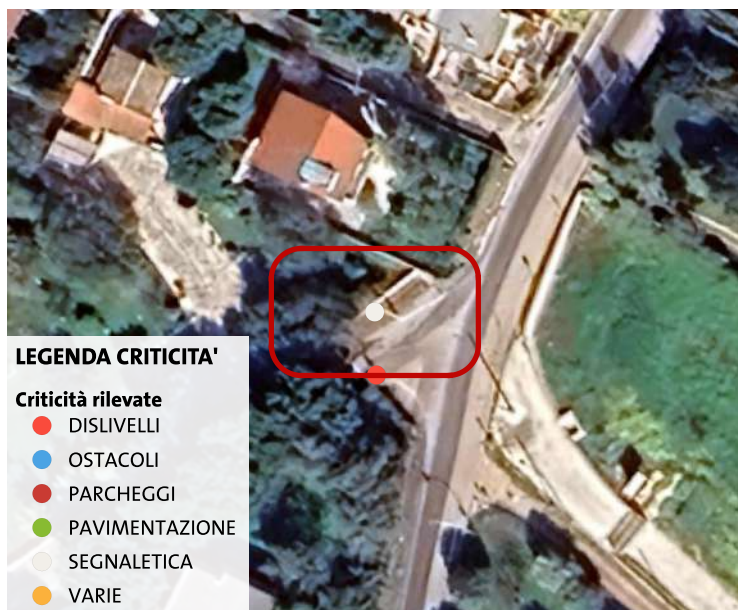
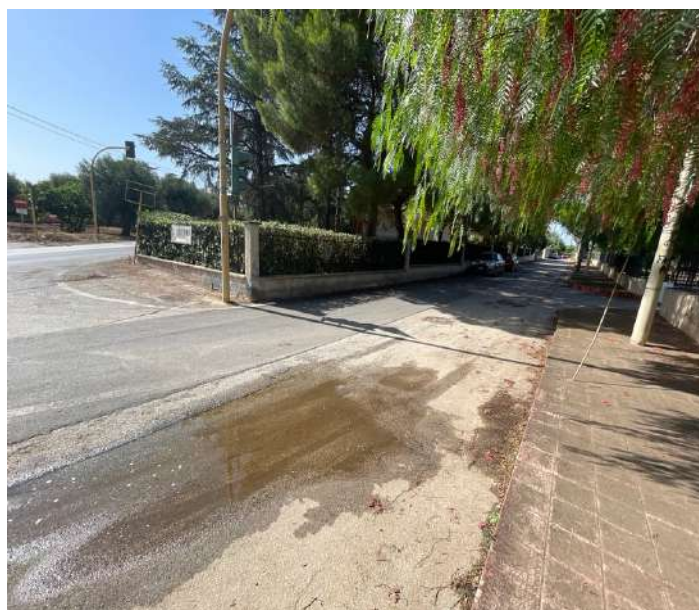
Localizzazione (coordinate WGS84):  
17.048351839204116, 41.037031114531715  
Zona Omogenea: 7- San Materno

Categoria: SEGNALETICA  
Assenza di segnaletica o segnaletica da ripristinare

Gli attraversamenti pedonali sono evidenziati sulla carreggiata mediante zebrastrature con strisce bianche parallele alla direzione di marcia dei veicoli, di lunghezza non inferiore a 2,50 m, sulle strade locali e su quelle urbane di quartiere, e a 4 m, sulle altre strade; la larghezza delle strisce e degli intervalli è di 50 cm. Nelle strade ad alto volume di traffico gli attraversamenti pedonali devono essere illuminati nelle ore notturne o di scarsa visibilità. Il fondo stradale, in prossimità dell'attraversamento pedonale, potrà essere differenziato mediante rugosità poste su manto stradale al fine di segnalare la necessità di moderare la velocità. Dovrà essere garantita la continuità con i marciapiedi attraverso rampe di raccordo a norma.

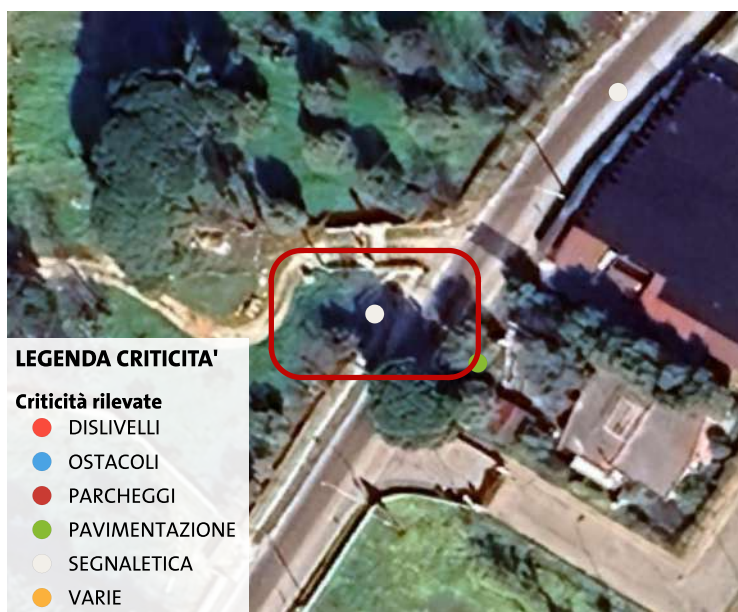
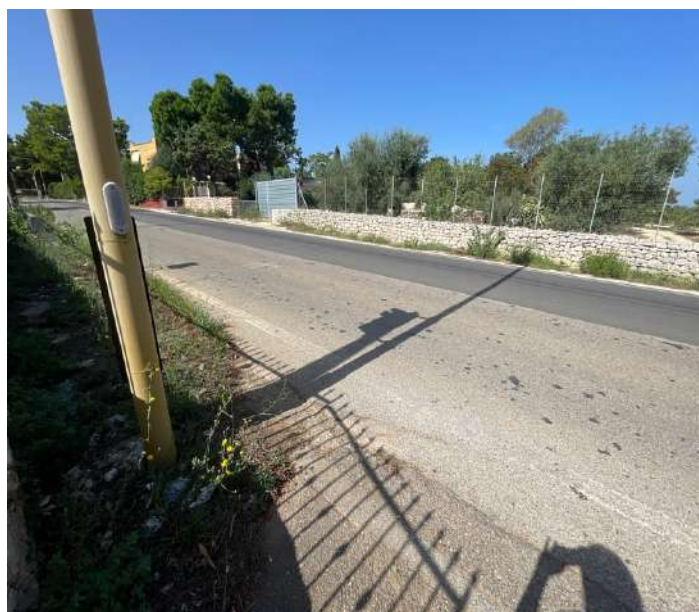
Localizzazione (coordinate WGS84):  
17.049106385979, 41.037867310797765  
Zona Omogenea: 7- San Materno

Categoria: SEGNALETICA  
Assenza di segnaletica o segnaletica da  
ripristinare

Gli attraversamenti pedonali sono evidenziati sulla carreggiata mediante zebrastrature con strisce bianche parallele alla direzione di marcia dei veicoli, di lunghezza non inferiore a 2,50 m, sulle strade locali e su quelle urbane di quartiere, e a 4 m, sulle altre strade; la larghezza delle strisce e degli intervalli è di 50 cm. Nelle strade ad alto volume di traffico gli attraversamenti pedonali devono essere illuminati nelle ore notturne o di scarsa visibilità. Il fondo stradale, in prossimità dell'attraversamento pedonale, potrà essere differenziato mediante rugosità poste su manto stradale al fine di segnalare la necessità di moderare la velocità. Dovrà essere garantita la continuità con i marciapiedi attraverso rampe di raccordo a norma.

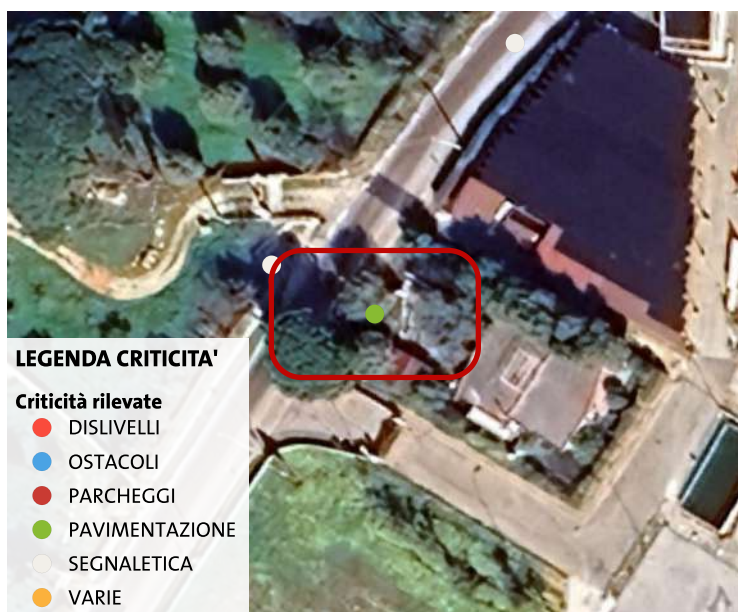
Categoria: PAVIMENTAZIONE  
Presenza di marciapiedi di dimensioni  
trasversali non adeguate al passaggio degli  
utenti.
