Comune di  
**MOLA DI BARI**  
Città Metropolitana di Bari

# PIANO PER L'ELIMINAZIONE DELLE BARRIERE ARCHITETTONICHE

ELAB.  
**ALL.1**

**SCHEDE AMBITO URBANO**

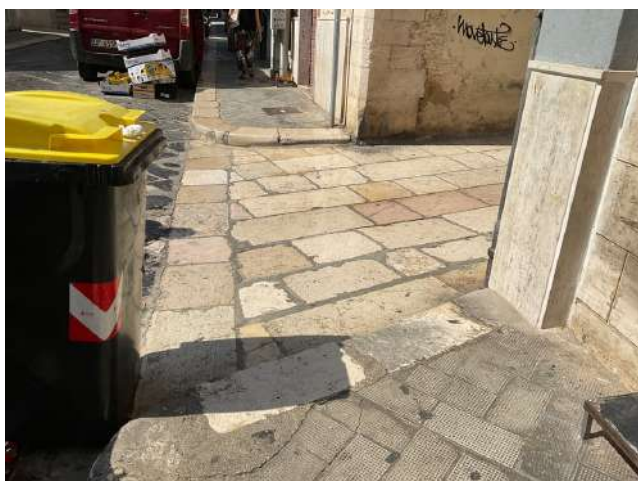
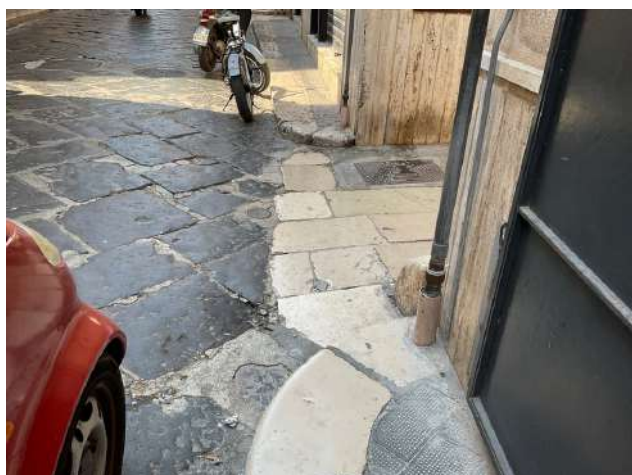
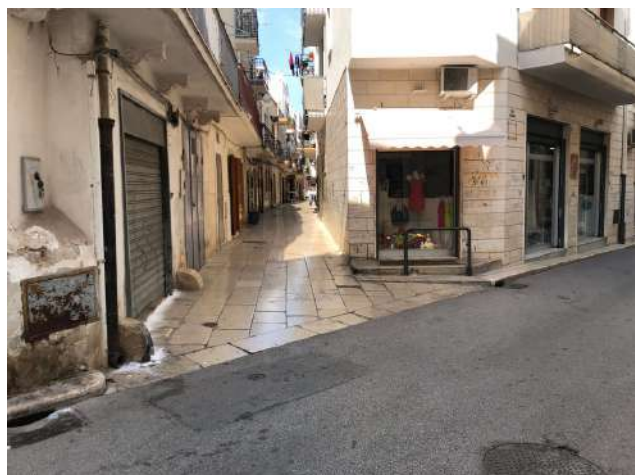
Per ciò che riguarda l'ambito del centro storico, la problematica più significativa che riguarda in maniera diffusa l'intera zona è la presenza di sezioni stradali strette, caratterizzate dalla presenza di percorribilità veicolare e sosta su strada, con conseguentemente marciapiedi di larghezza ben al di sotto del minimo necessario per garantire la percorrenza pedonale degli stessi. Gli stessi marciapiedi sono ulteriormente resi non accessibili da una presenza diffusa di dislivelli trasversali e ostacoli lungo il percorso quali pali per la segnaletica stradale, gradini per l'accesso alle proprietà private, edifici con murature sporgenti, infrastrutture di servizio cabine ENEL, ecc. Oltre a quelli citati, che sono ostacoli di tipo infrastrutturale, la presenza di commercio di prossimità e residenza genera la presenza di alcuni ostacoli di carattere temporaneo quali fioriere, presenza di merce al di fuori dei locali commerciali, ecc.

Le criticità descritte appaiono distribuite su tutto l'ambito della città storica, in maniera più o meno numerosa a seconda dell'area ristretta presa in considerazione.

In sede di attuazione del PEBA, laddove si ritenesse di intervenire per la risoluzione della criticità descritta, sarà necessario procedere alla redazione di un progetto di dettaglio complessivo e sistemico per ambiti del centro storico. Si forniscono, tuttavia, alcune indicazioni di interventi che è possibile ritenere adatti per il contesto del centro storico molese. Gli interventi sono descritti di seguito, procedendo dal meno impattante in termini di riorganizzazione del sistema della mobilità cittadina:

- ampliamento del marciapiede, realizzabile nella maggior parte dei casi nelle strade di maggiore ampiezza e/o a discapito della sosta su strada prevista attualmente in linea solo su un lato. L'intervento quindi dovrà essere calibrato in funzione della domanda di sosta dell'area oltre che della possibilità di riallocare i posti auto attualmente esistenti in aree non distanti da quella oggetto di intervento;

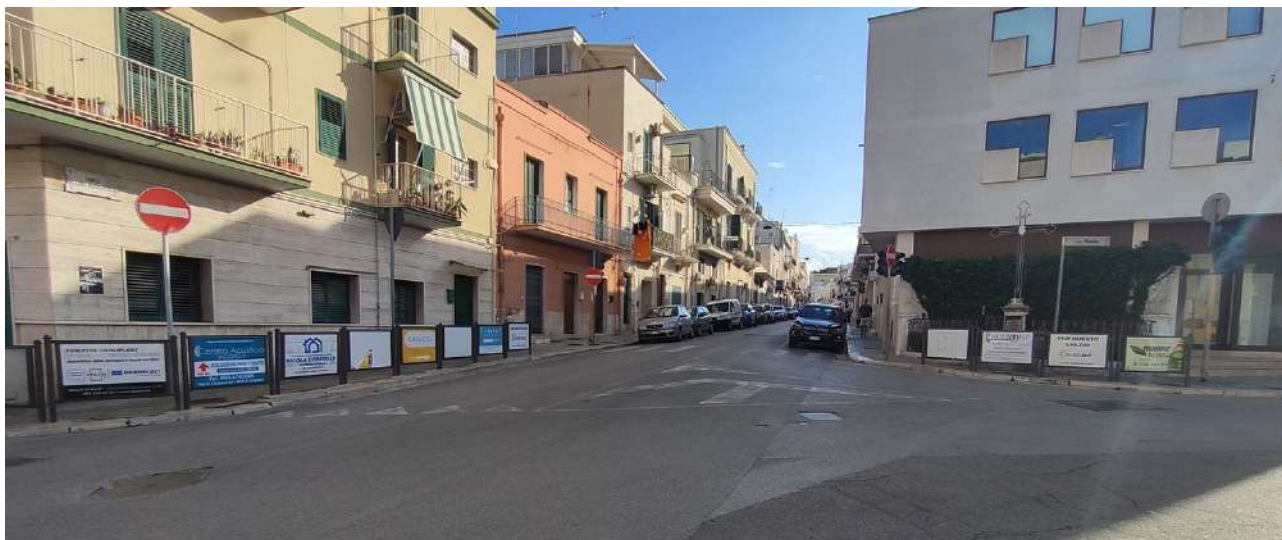
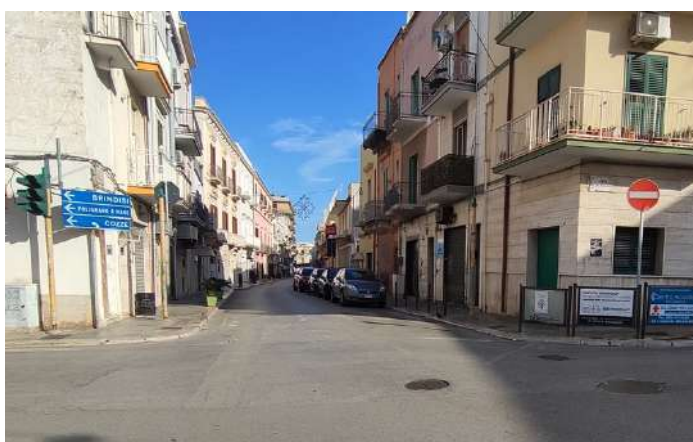
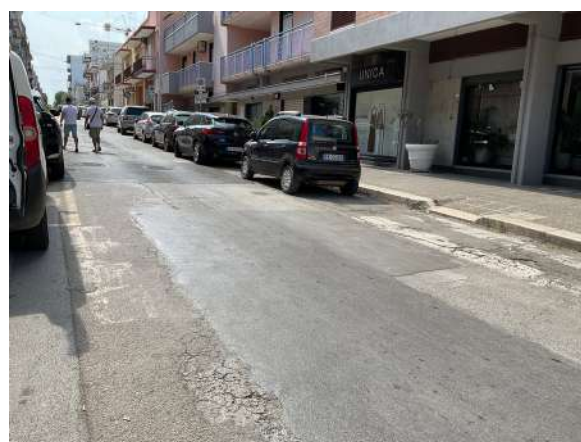
## 3.3. Incrocio Corso Italia

Un punto di particolare attenzione è senza dubbio l'incrocio di Corso Italia con via Toti e via S. Egidio. Questo spazio stradale, del tutto centrale rispetto alle principali direttrici che attraversano il centro storico e rispetto alla connessione con i diversi poli di attrazione cittadini, presenta numerose criticità:

- i marciapiedi, lungo tutte le viabilità nominate, presentano alcuni punti con dislivelli non risolti o caratterizzati dalla presenza di rampe non idonee all'utilizzo in sicurezza;
- gli stessi attraversamenti sono lunghi e scarsamente segnalati: in considerazione della tipologia di traffico che attraversa tali viabilità, questa condizione è elemento di insicurezza per l'utenza debole;
- la presenza di auto in sosta nei punti di attraversamento riduce la visibilità dei pedoni in appoggio.

Per questo incrocio è necessario immaginare un intervento complessivo che miri a definire in maniera opportuna i flussi di traffico riducendo le manovre imprevedibili dei veicoli e, soprattutto, le zone di interferenza tra questi ed i flussi pedonali, punti nei quali dovrà essere data priorità reale e percepita agli utenti deboli. Questa condizione si ottiene attraverso un intervento integrato che preveda: zone di allargamento dei marciapiedi per consentire di ridurre le lunghezze degli attraversamenti e garantire maggiore sicurezza ai pedoni; sopraelevazioni nei punti dove risulta necessario rallentare le auto e sottolineare la priorità pedonale; cambi cromatici e di materiali nella pavimentazione stradale, atti ad evidenziare gli spazi di uso condiviso; segnaletica opportunamente rafforzata.

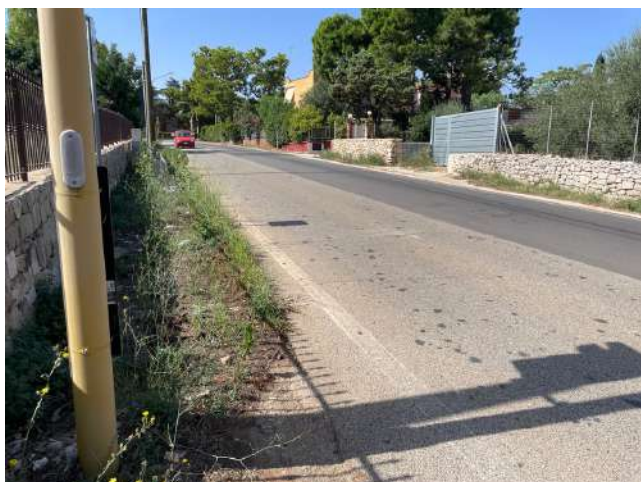
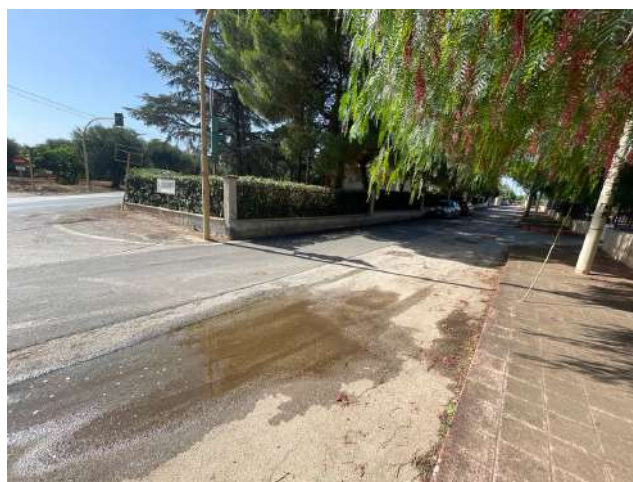
### 3.4. Zona San Materno

La Contrada San Materno ha caratteristiche tali da rendere qualsiasi intervento per garantire la completa accessibilità molto oneroso per via della tipologia di strade interessate, sia comunali che provinciali, oltre che per la tipologia di edificato che presuppone notevole distanza tra un ingresso privato e l'altro. Intervento che, per altro, potrebbe risultare non necessario rispetto alla reale domanda di mobilità di questo tipo all'interno della Contrada stessa.

In questo caso, una strategia potrebbe essere quella di garantire l'accessibilità dei principali luoghi di interesse presenti in zona sia pubblici che privati. In particolare è necessario garantire la connessione di tali luoghi con un'area di sosta dedicata a persone con disabilità, attraverso percorsi continui e complanari.

Per ottenere tale obiettivo, è necessario condurre una progettazione di dettaglio che possa definire gli interventi strutturali in maniera specifica per ciascun punto di interesse.

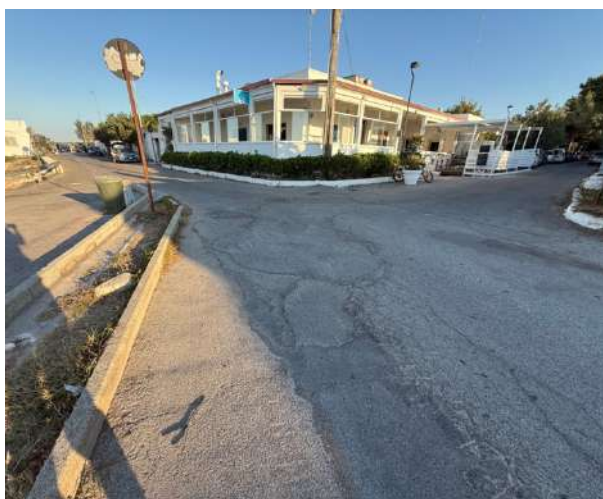
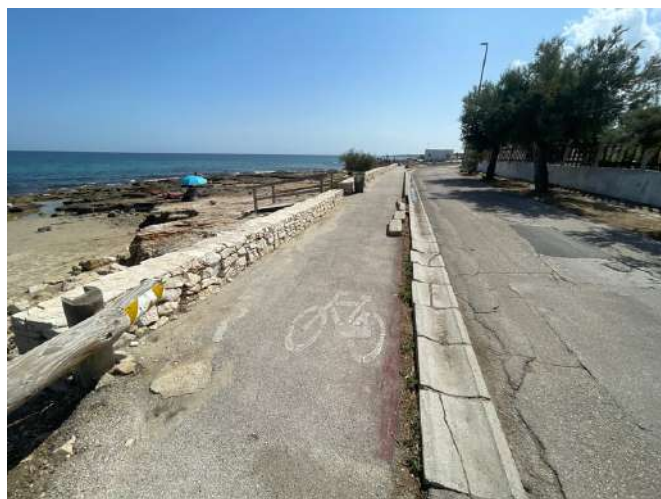
La prima riguarda la connessione tra le viabilità interne e la costa attraverso il Lungomare Zara che segue tutto l'abitato in senso longitudinale: quasi tutti i punti di incrocio risultano poco visibili e privi dei necessari apprestamenti utili a mettere in sicurezza l'utenza debole rispetto ai flussi veicolari che interessano la percorrenza del lungomare. L'abitato di Cozze rappresenta un importante meta di flusso turistico a livello locale e la zona del lungomare è pertanto interessata dalla presenza di numerosi pedoni. Ogni viabilità trasversale intercetta il Lungomare Zara e consente, potenzialmente, di accedere alla fascia costiera. Tale connessione dovrebbe essere garantita in termini di sicurezza stradale e di accessibilità.

Per le stesse ragioni enunciate poco sopra e volendo lavorare in ottica di PEBA e di accessibilità dell'intero abitato di Cozze, sarebbe necessario un piano di riordino della viabilità che consenta di riservare alla pedonalità alcuni percorsi che dalle zone interne possano condurre al lungomare e quindi alla costa. Un obiettivo di questo tipo può essere raggiunto riorganizzando la sosta in aree dedicate, eventualmente distinguendo la sosta riservata ai residenti, secondo uno studio complessivo dell'area. In seguito sarà possibile individuare percorsi di connessione tra le zone di sosta, la costa ed i principali punti di riferimento e definire gli interventi infrastrutturali necessari per garantire continuità ed accessibilità.

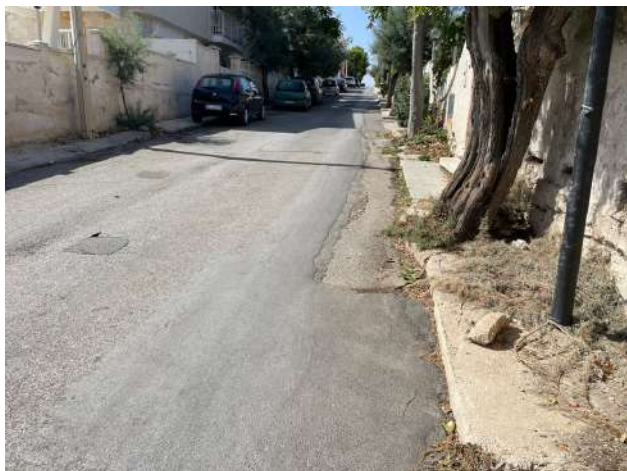
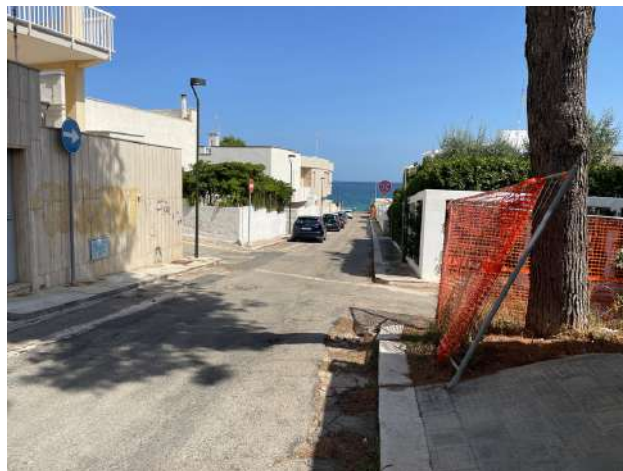
La seconda criticità riguarda la viabilità trasversale, di accesso prevalentemente alle residenze private: il rilievo ha messo in evidenza come quasi tutte le strade interne all'abitato siano caratterizzate: dall'assenza o l'insufficienza dei marciapiedi, che laddove presenti risultano stretti e impercorribili perché continuamente interrotti da alberi e sconnessioni della pavimentazione; da una forte presenza di sosta su strada che limita ulteriormente la possibilità dei pedoni di muoversi in spazi che non siano direttamente la carreggiata stradale; da numerosi accessi carrabili, rampe trasversali che interrompono la continuità dei marciapiedi, dislivelli non risolti, ecc.; presenza di dehors o altri ostacoli più o meno amovibili che limitano ulteriormente gli spazi per la pedonalità. Non essendoci altre strategie atte a garantire spazi e percorsi per l'utenza debole, le viabilità interne risultano pressoché non accessibili.

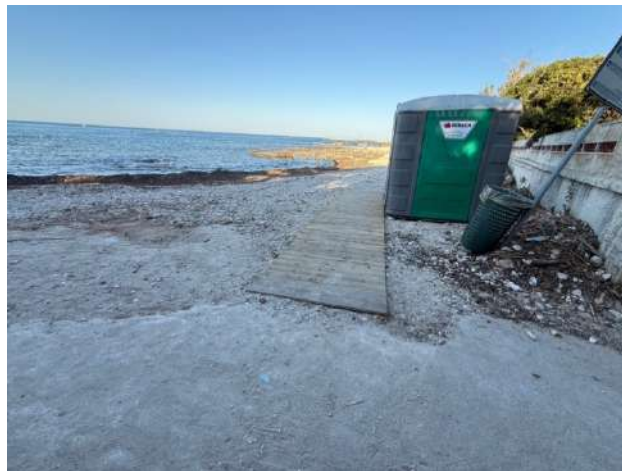
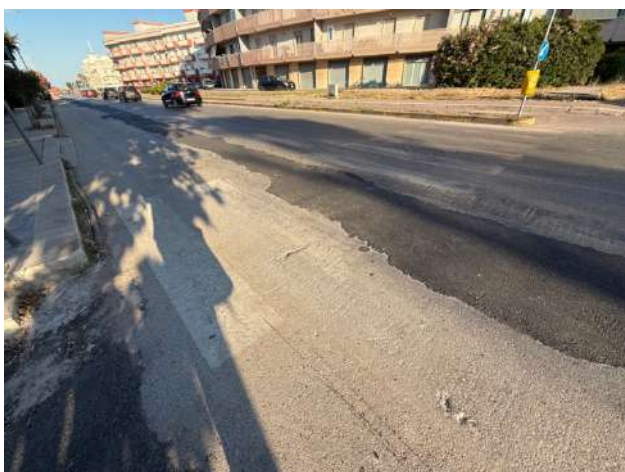
Questo accesso risulta comodo perché in ambito cittadino e quindi potenzialmente raggiungibile senza la necessità di spostarsi in auto. Esistono tuttavia alcune criticità che vanno rilevate:

- lo stallo auto per disabili, posto all'inizio di via Mattei in posizione molto prossima alla strada di accesso alla spiaggia, è connesso con quest'ultima mediante un percorso non continuo e complanare a causa della presenza di dislivelli lungo il marciapiede;
- il punto di attraversamento di tale connessione, vista anche l'importanza e i flussi che attraversano Viale Pesce, andrebbe maggiormente curato in termini di segnalamento e sicurezza. In questo punto i flussi pedonali interferiscono anche con la presenza di una pista ciclabile ed è quindi necessario definire con maggiore accuratezza il punto di attraversamento e le priorità, oltre che eventualmente inserire apprestamenti utili a rallentare le auto in arrivo;
- la strada di accesso alla spiaggia è priva di marciapiede, pur essendo carrabile, e presenta una pavimentazione sconnessa in più punti.

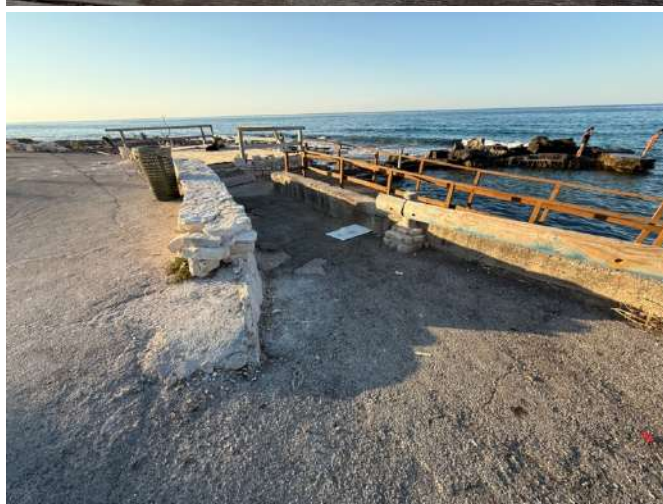
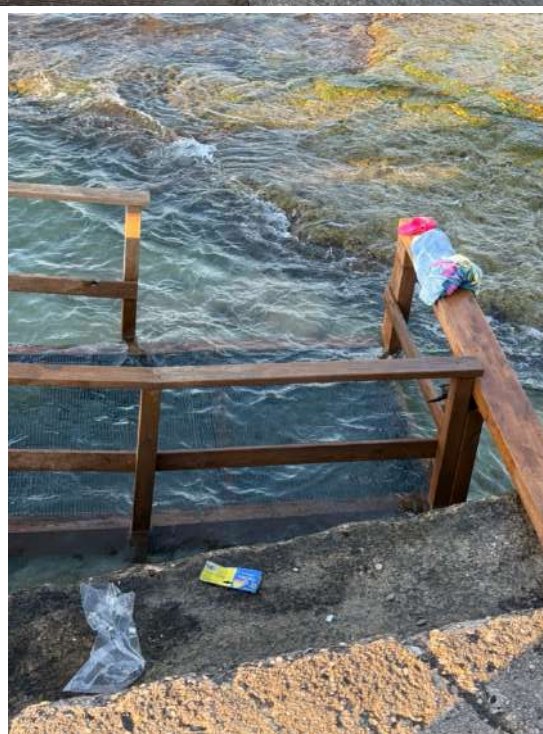
L'accesso viene attrezzato stagionalmente con passerelle in legno per agevolare l'ingresso in acqua. Tuttavia, dal sopralluogo effettuato, sono emerse alcune criticità:

- quanto esposto rispetto alla viabilità dell'abitato di Cozze (vedi Par. 3.5) e rispetto all'accessibilità della fascia costiera dalle viabilità trasversali;
- la passerella in corrispondenza di via del Mare presenta un posizionamento tale per cui l'accesso all'acqua non risulta del tutto agevole in quanto con angolazione troppo stretta rispetto alla conformazione della scogliera subito a ridosso, oltre che eccessivamente ristretto rispetto all'andamento della passerella stessa. Questa manovra, soprattutto nel caso di ingresso con sedia job o similare, risulta difficoltosa anche in ragione degli spazi piuttosto stretti a disposizione.

Tale problematica è stata anche oggetto di confronto fra l'Amministrazione Comunale e gruppi di cittadini locali. A seguito di tali confronti e di maggiori approfondimenti tecnici, l'Amministrazione ha provveduto a modificare la rampa correggendo l'ingresso e rendendolo correttamente disposto.

In particolare, è stato realizzato un prolungamento della passerella, accostato alla linea delle scogliere, tale da garantire l'accesso in posizione lineare. Gli spazi di manovra, lungo tutta la passerella, risultano sufficienti a permettere la movimentazione e la rotazione di eventuali ausili quali sedia job o similari ed a consentire l'eventuale accompagnamento delle manovre. Il prolungamento è sufficientemente lungo per permettere un posizionamento lineare sia per l'ingresso in acqua che per la risalita.

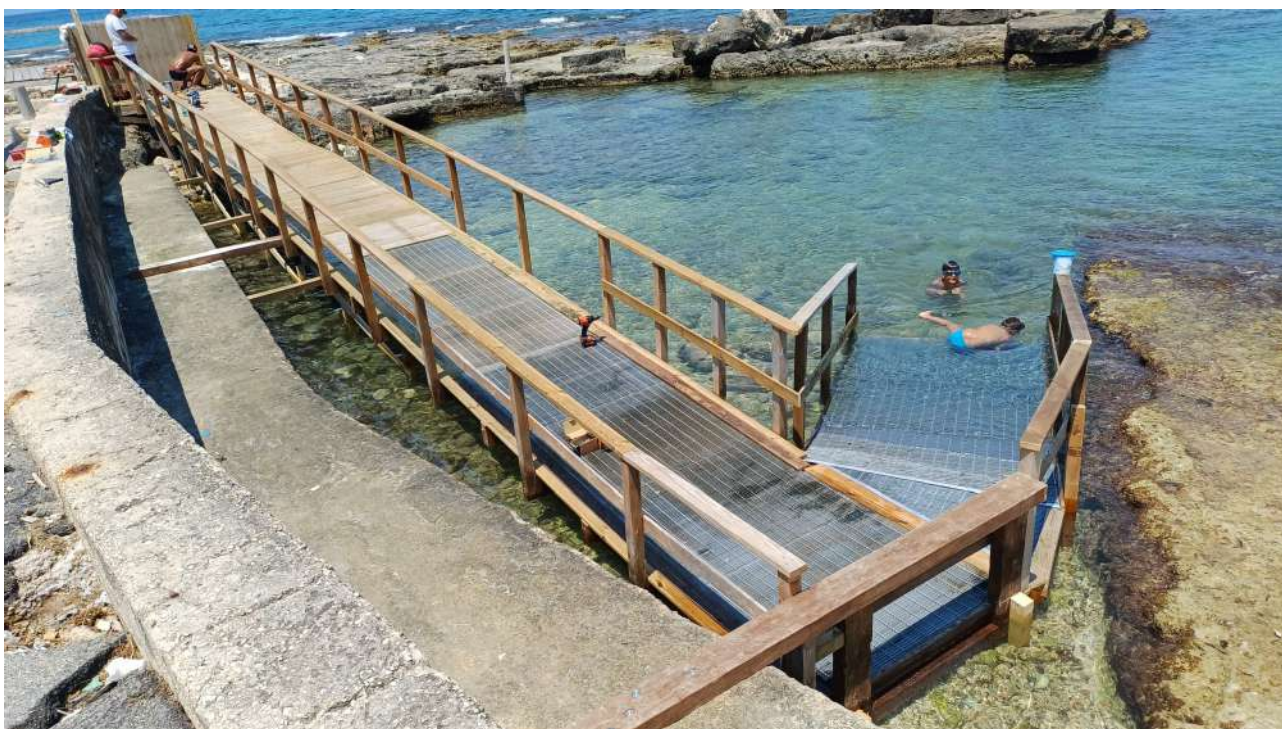
Di seguito un'immagine della passerella con la conformazione attuale.
